Artvin'de bulunan tarihi camilere ait minber ve kapıların ahşap süsleme programı açısından değerlendirilmesi

Evaluation of minbars and doors of historical mosques in Artvin in terms of wooden decoration program

Evren Osman ÇAKIROĞLU¹, Birgül ÇAKIROĞLU², Taner TAŞDEMİR¹

Araştırma makalesi / Research article

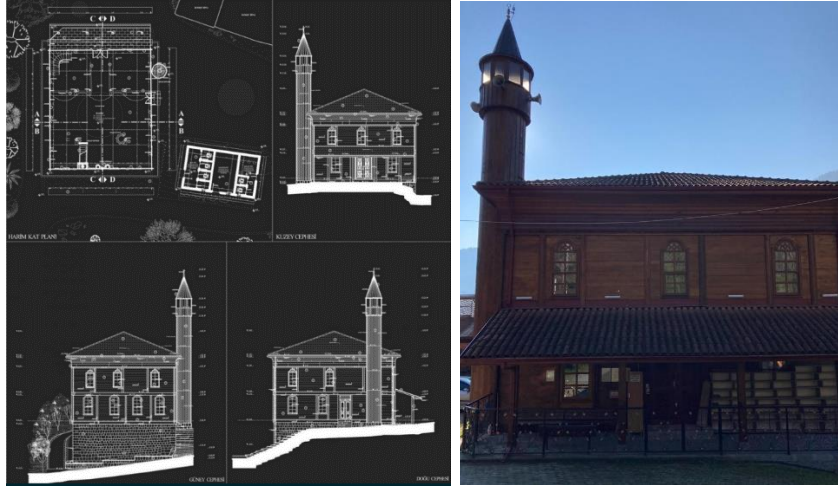
Şekil 5. (Solda) Camili (Macahel) Camii planı (URL-4), (Sağda) Camili (Macahel) Camii (Çakıroğlu 2022)

Artvin ile Gürcistan sınırında bulunan bu ahşap cami Şekil 5'de görüldüğü gibi iki katlı olup kare şeklindedir. Eğimli bir alanda kurulduğundan moloz taş üzerine inşa edilmiştir. Bütünüyle ahşap malzemeden boğaz geçme tekniği (Taşkan 2011) ile yapılmış nadide örneklerdendir. Kuzey tarafında yalnızca bir kısmı kapalı olan giriş bulunmaktadır. Caminin içinde yer alan mihrap, minber, vaiz kürsüsü, kadınlar mahfili, kapılar ahşap motiflerle süslenmiştir. Ahşap direklerinde bulunduğu cami bağdadi kubbelidir.

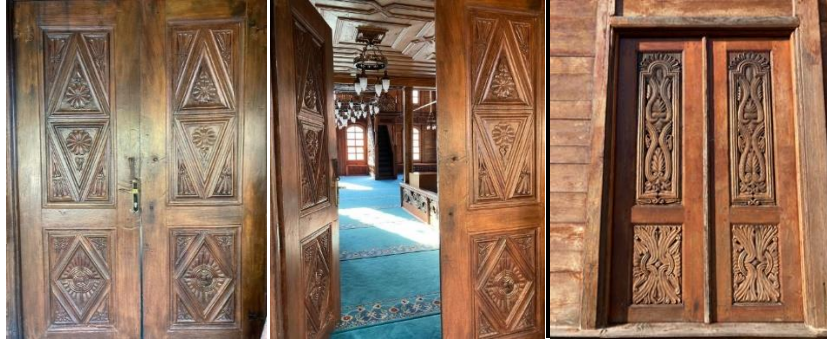
Şekil 7. Camili (Macahel) kapısı (Çakiroğlu 2022)

(Macahel) Camii minberinin restorasyondan önceki ve şimdiki durumu görülmektedir. Ayrıca Şekil 7 ve Şekil 8’de kapılar ve minberin yakından detaylı fotoğrafları görülmektedir.

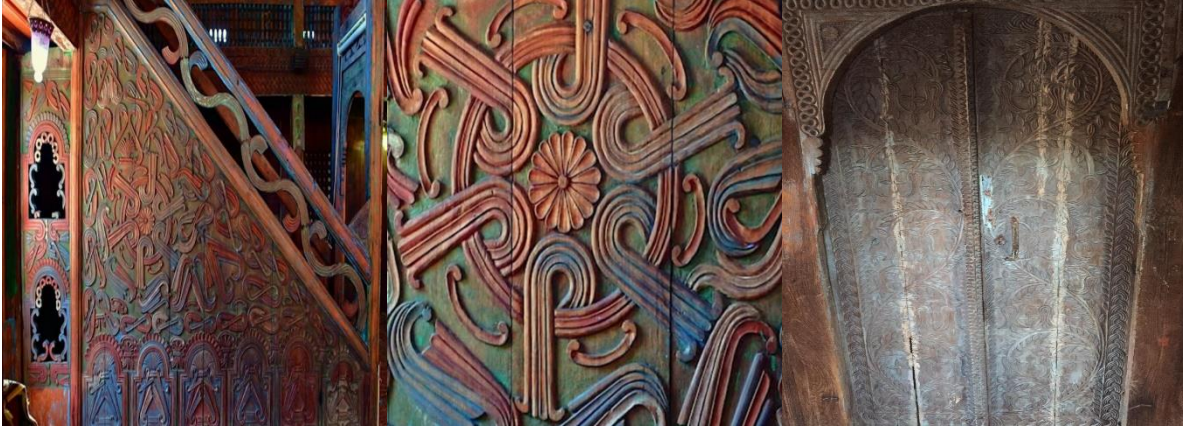
Şekil 12. Düzköy Camii minberi ve kapısı (Çakıroğlu 2022)

Artvin Düzköy Camii minberi tamamen ahşap olup, minber aynasında bitkisel motifler ve kıvrımlı dalgayı anımsatan karışık kompozisyondan göbekte kanca şekilleriyle kavranmış papatya çiçeğinden oluşmaktadır. Süpürgelik kısmında ise 6 adet kıvrımlı vazo şeklinde içinden bitkisel motifin yayıldığı figürler görülmektedir. Ahşap çakma tekniği ve oyma teknikleriyle birlikte tamamlanmıştır. Minber korkuluğu iç kısmında, yörenin diğer cami minberlerinde de rastladığımız su dalgalarını anımsatan parçalar vardır. Bu durumun Çoruh nehrinin kıvrımlı ve şiddetli akış hızını tasvir ettiği söylenebilir. Minber kapısı yuvarlak kemerli olup taç kısmında kafes oyma tekniği kullanılmıştır. Bakıldığı zaman minberde köşk bölümü yoktur. Kadınlar mahfili ile aynı seviyede düşünüldüğü için bu kısımda yalnızca yuvarlak bir şekilde taç düşünülmüştür. Bu taçın göbek kısmında kafes oyma tekniği uygulanmıştır ve çiçek desenli motif bulunmaktadır. Minber yan aynalığının köşk altı kısmı başka bir ifadeyle yan hoca girişi kapalı formdadır. Burada da dekoratif amaçlı desenler uygulanmış olup yuvarlak kemerli açıklıklarla kompozisyon oluşturulmuştur (Çakıroğlu 2022).

Cami tavanında kare şekilli bir göbek bulunmakta hatta Şekil 11’de görüldüğü gibi aydınlatma avizesini tutmak için çengelli ipler bile ahşaptan yapılmıştır. Ayrıca kadınlar mahfili köşk kısmının altında içerisinde üç hilalin bulunduğu yuvarlak rozet bulunmaktadır. Minber ve kapılara ait detaylı fotoğraflar Şekil 12’de verilmiştir.

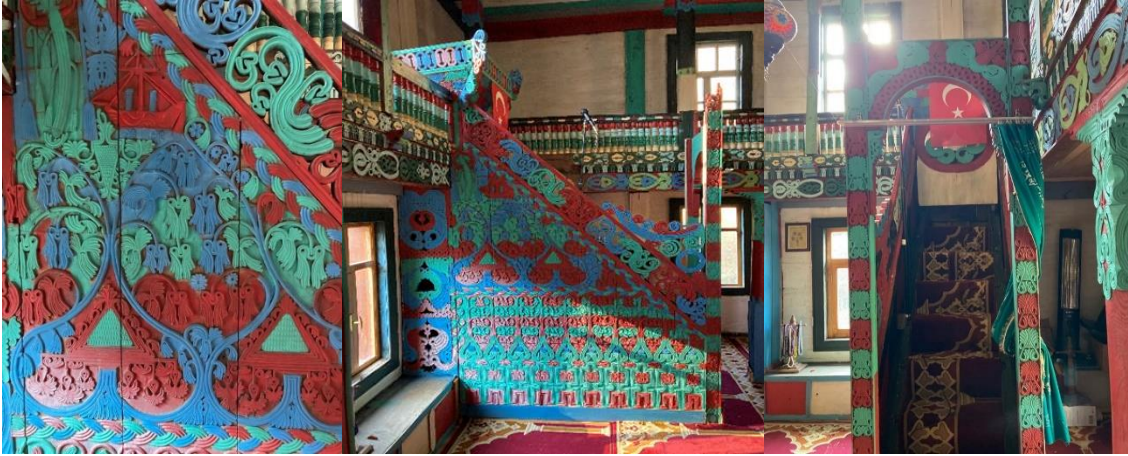
Şekil 15. İremit Camii minberi (Çakıroğlu 2022)

İremit Camii, 3 kat olarak yapılmıştır. Bunlar bodrum, harim ve mahfildir. Şekil 13’de gösterilen kare planlı olan yapı bodrum 704 x 630 cm, zeminde bulunan son cemaat yeri 713 x 130 cm ve harim kat 772 x 713 cm ölçülerine sahiptir. Caminin ana ahşap kapısı son cemaat yerinde bulunmaktadır. “U” şeklinde mahfil kat ahşap direkler ile desteklenmektedir (Coşkun ve Çelebioğlu 2020). Şekil 14’de İremit Camii dış görünüşü ve Şekil 15’de minber ve detaylarının görüntüsü verilmiştir.

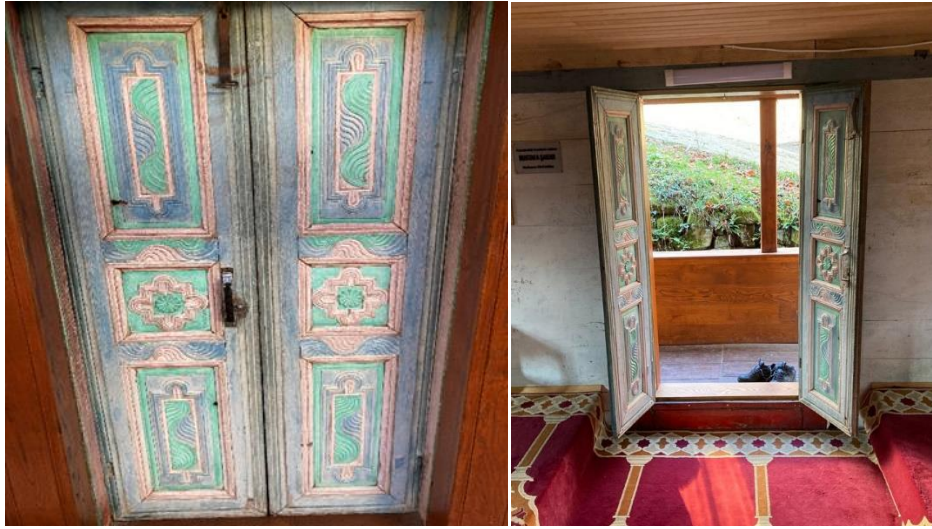
Şekil 17. İremit Camii kapısı (Çakıroğlu 2022)

Mahfilin köşk kısmı bu ahşap camide de görülmektedir. Oyma tekniği uygulanmış, kafes oyma tekniği, oluklu oyma tekniği ve ahşap kumlama yapılmıştır. Kestane ağacından yapılan konstrüksiyona sahiptir. Kıvrımlı S bordürler ile çevrelenmiş minber kemeri bulunmaktadır. Minber kapısı yoktur. Tüm ahşap yapılarda renklendirme uygulanmıştır. Yine Muratlı Camii minberinde görülen gemi işleme de bu minberde motiflendirilmiştir. Bitkisel motiflerin ve sonsuz hasır örgü bordürlerin minbere itina ile işlendiği görülmektedir. Camiye ait iç mekân ve kapı detayları Şekil 16 ve Şekil 17’de gösterilmiştir.

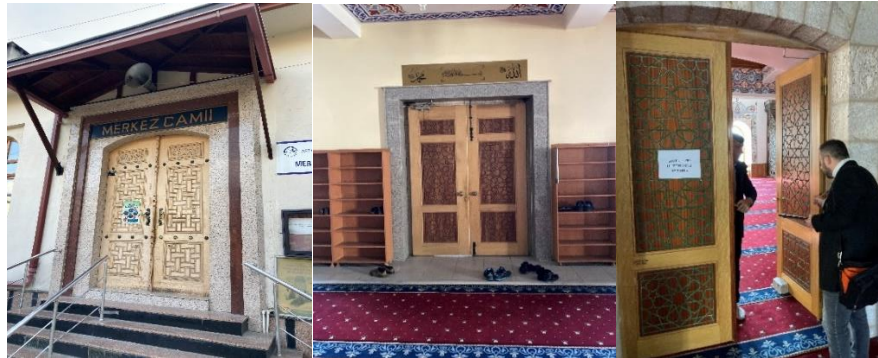
Şekil 20. Artvin Çarşı Camii kapıları (Çakıroğlu 2022)

Artvin Çarşı Camii'nin ana kapısı ve son cemaat yerinde harime açılan kapı orjinal değildir. Sonradan yapılan bu kapılara CNC makinası kullanılarak motifler uygulandığı görülmektedir. Şekil 20'de Artvin Çarşı Camii'nin kapıları

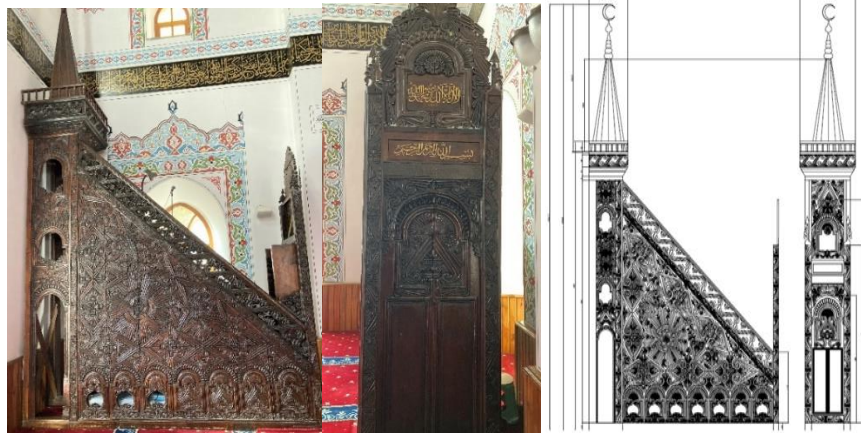
Şekil 21. Artvin Çarşı Camii minberi ve çizimi (Çakıroğlu 2022)

ve Şekil 21'de minbere ait çizim ve minber kapısı gösterilmiştir.

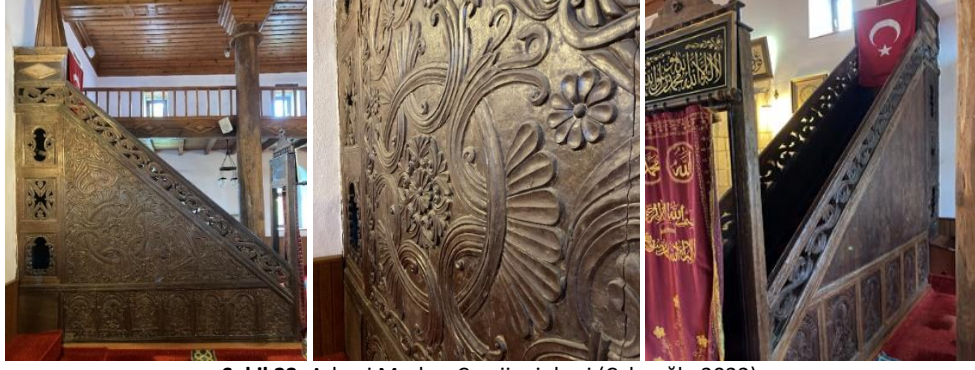
Şekil 23. Arhavi Merkez Camii minberi (Çakıroğlu 2022)

Şekil 23’de görülen minberi tamamen ahşap olmakla birlikte ceviz ağacı kullanılmıştır. Yine minber aynasında göbekli bir bitkisel motifler, kıvrımlı palmetli kancalar bulunmaktadır. Korkulukta “S” kıvrımları belirgindir. Süpürgelik bölümündeki panolarda işlemelidir. Oyma tekniklerinin uygulandığı minberde aralarındaki boşluklarda kumlama uygulanmıştır. Kafes oyma tekniği de korkuluk ve taç kısmında görülmektedir. Ayrıca minberin batı kesitindeki minber aynası işlemesiz düzdür. Mihrabı Şekil 24’de görüldüğü gibi süslemesiz kesme taştandır.

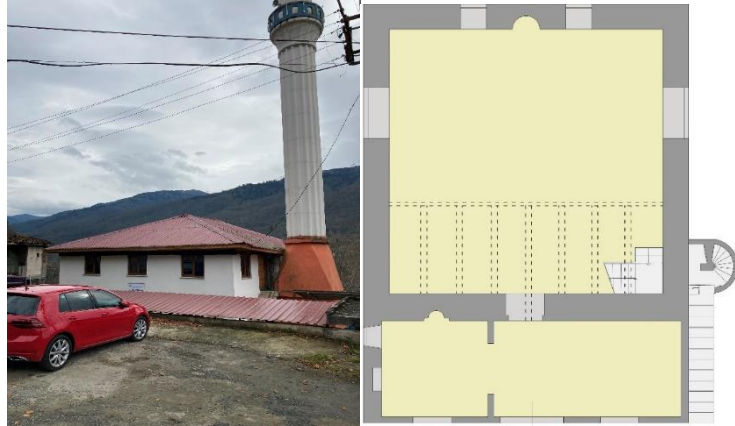
Şekil 25. (Solda) Ortacalar Köyü Camii (Sağda) Ortacalar köyü Camii yapı planı (URL-9)

Ortacalar Köyü Camii’nde yığma yapım tekniği uygulanmıştır. Kesme ve yontma taş kullanılarak yapılan cami 1757 yılında inşa edilmiştir. Şekil 25’de görülen çatı bölümü kırma çatı düzeninde oluşturulmuştur. Giriş kapısı ahşap olup üzeri boyalıdır. Mahfilin tepesinde sekizgen şeklinde süslemeli oymalı göbek bulunmaktadır (URL-9).

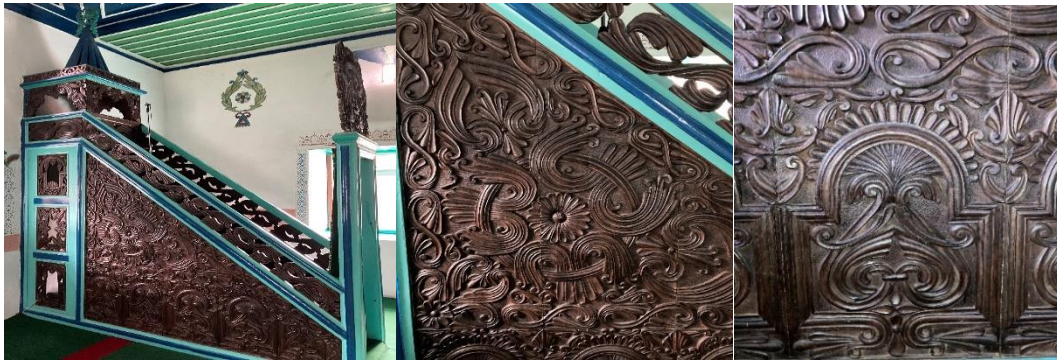
Şekil 26. Ortacalar Köyü Camii minberi (Çakıroğlu 2022)

Ortacalar Köyü Camii minberi Şekil 26’da da görülebileceği üzere Artvin yöresindeki en belirgin hatlara

ve motiflere sahiptir. Muhafaza edilmesi ve üzerindeki koruma yöntemi doğru uygulanmıştır. Alçak oyma tekniği, oluklu oyma tekniği, hafif kumlama tekniği, kafes oyma teknikleri kullanılmıştır. Mihrabı sade taştan yapılmış olup boyanmıştır. Caminin iç mekan detayları Şekil 27’de, kapı detayları Şekil 28’de gösterilmiştir.

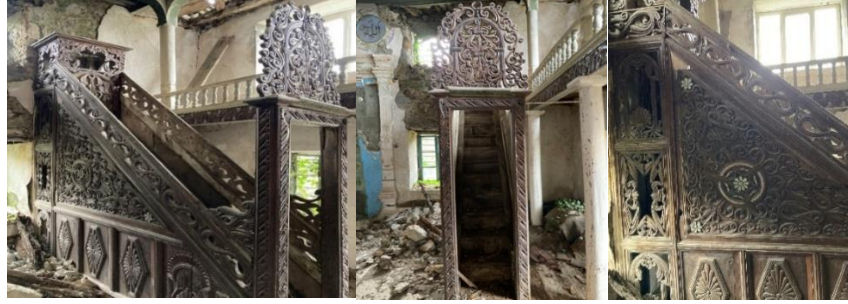
Şekil 30. Hopa Esenkıyı Köyü Yukarı Camii minber görünümü (Çakıroğlu 2022)

Hopa Esenkıyı Köyü Yukarı Camii minberindeki süslemeler ve uygulanan teknikler yöredeki tekniklerle benzer özellikler taşımaktadır. Derin oyma tekniği, çakma tekniği, kafes oyma tekniği kullanılmıştır. Minber korkuluk kısmı dar tutulmuş ve S kıvrımlı dalga motifleri burada da kullanılmıştır. Bitkisel motiflerin yoğun olduğu minber aynası, süpürgelik, köşk kısmı, yan hoca girişi ve taç kısmı halen canlılığını korumaktadır. Minber kapısı bulunmamaktadır. Minber yan aynalıkların tek tarafında ahşap süsleme teknikleri uygulanmıştır. Bordür detayları minber kapısında görülür.

Cami ana kapısı ahşaptan olup çift kanattan oluşup üç göbeklidir. Genellikle minber süpürgelik bölümünde rastladığımız demet biçiminde bitkisel motiflerin ahşap oyma tekniğiyle uygulandığı görülmektedir. Şekil 30’da Hopa Esenkıyı Köyü Yukarı Camii minberi görülmektedir.

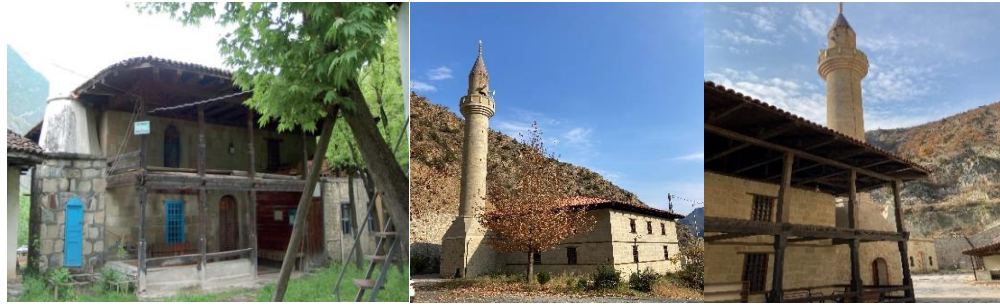
Şekil 33. Zeytinlik Köyü Camii önceki ve sonraki görüntüsü (Başkan 2018 ve Çakıroğlu 2022)

Zeytinlik Köyü Camii, 1857 yılında ilk olarak inşa edilmiştir. Bölgedeki baraj sularının yükselmesi sebebiyle gerçek bulunduğu yerden yeni yerine taşınmıştır. Rölöve incelemesi ve söküm işlem projelerinin hazırlanıp sökümü

gerçekleştirilen cami günümüzde aslına uygun şekilde yeni yerine taşınmıştır. Bununla birlikte, yapının dış cephe duvarlarının numaralandırılarak sökülen eski kesme taşlarla örülmesi; pencere açıklıklarının ahşap lento ve sövelerinin bozulmuş kısımları yenilenmiştir. Şekil 32’de kot planı verilen yapının kaba yönü taş örgüsüyle oluşturulmuş temel üzerinde konumlandırılması, özgün yapıda görülen ahşap hatılların rekonstrüksiyonda da aynısı yapılmıştır. Özgün pencere açıklık boyutları ve esas seviyesi korunmuş olup buna göre projelendirilmiştir. Şekil 33’de caminin taşınmadan önceki ve taşındıktan sonraki hali görülmektedir.

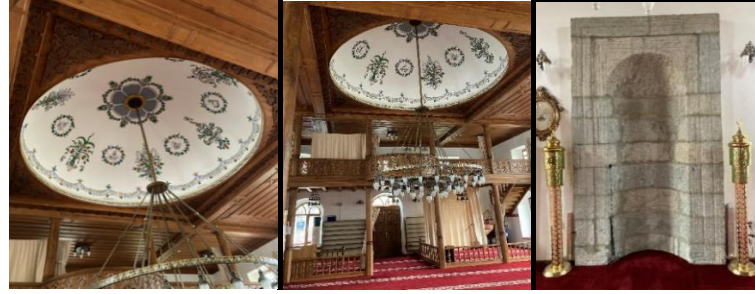
Şekil 37. Orta Hopa Camii’nin bağdadî kubbesi (Çakıroğlu 2022)

Cephelerinde herhangi bir süslemesi bulunmayan yapının iç mekânında Şekil 36 ve Şekil 37’de görüldüğü gibi yer alan minber, mihrap, mahfil ve tavanında çeşitli süslemeler görülmektedir. Restorasyon çalışmaları yapılan caminin iç mekân duvarları boyanmış olup dört tarafa doğru yönelmiş kırma çatı ahşap konstrüksiyondur. Genel ahşap işlemlerin tümü sonradan yapılmıştır. Vaiz kürsüsü, minber, kadınlar mahfili, korkuluklar ve ahşap kapılar sadedir. Tavanda ahşap olup işleme yapılmamıştır (URL-12).

Orta Hopa Camii’nin bağdadi kubbesi (Gürbiyik 2016, Şahin 2013, Alkan 2019, Taşkan 2011). kalemşi süslemelere sahiptir ve kare planlı tavanın göbek köşeliklerinde oyma tekniği görülmektedir. Bunlarda çakma tekniği ile tavanda oluşturulmuştur.
