Quelques remarques à propos de l'étude des sols *in situ*

Marie-Patricia RAYNAUD*

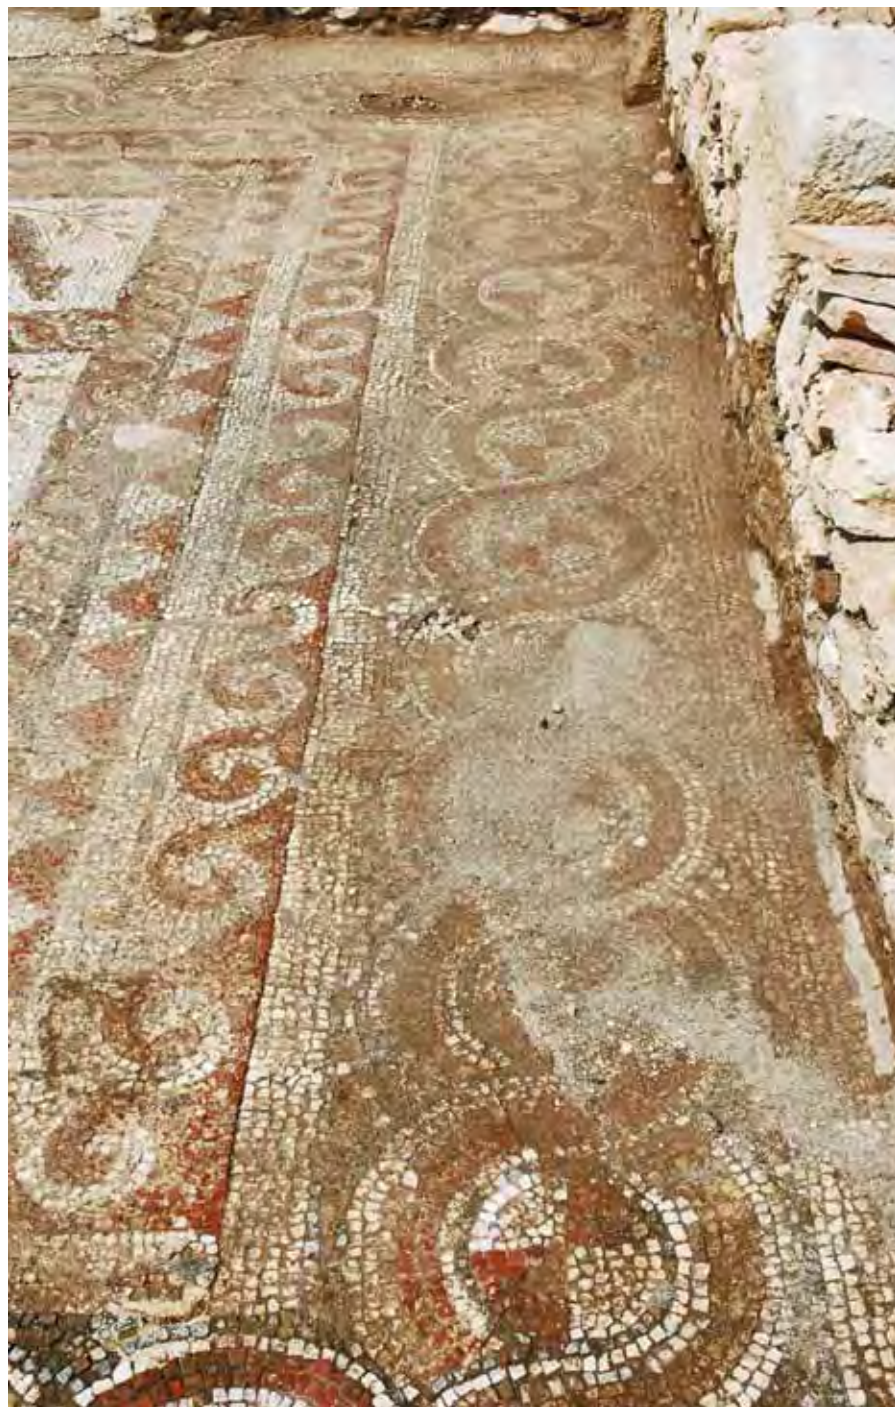
Figure 1
Byllis, basilique E. Joint séparant des phases de travail, à droite de la ligne de postes (ph. M.-P. Raynaud)

zones. La pose des panneaux se fait souvent séparément de celle des bordures. Les limites entre ces différents secteurs, indiscernables au premier abord, peuvent se manifester par un joint d'aspect différent (plus large et continu), ou par certaines irrégularités de niveau entre les deux parties. C'est le cas dans la basilique E de Byllis (Albanie)¹¹ (fig. 1), où le panneau figuré a nettement été réalisé séparément, à un autre moment que la bordure. Ces différents secteurs pouvaient aussi être le fait du partage du travail entre différents artisans d'un même atelier, entre des ouvriers plus ou moins expérimentés, ou spécialisés dans tel type de représentation ou tel décor géométrique particulièrement complexe.

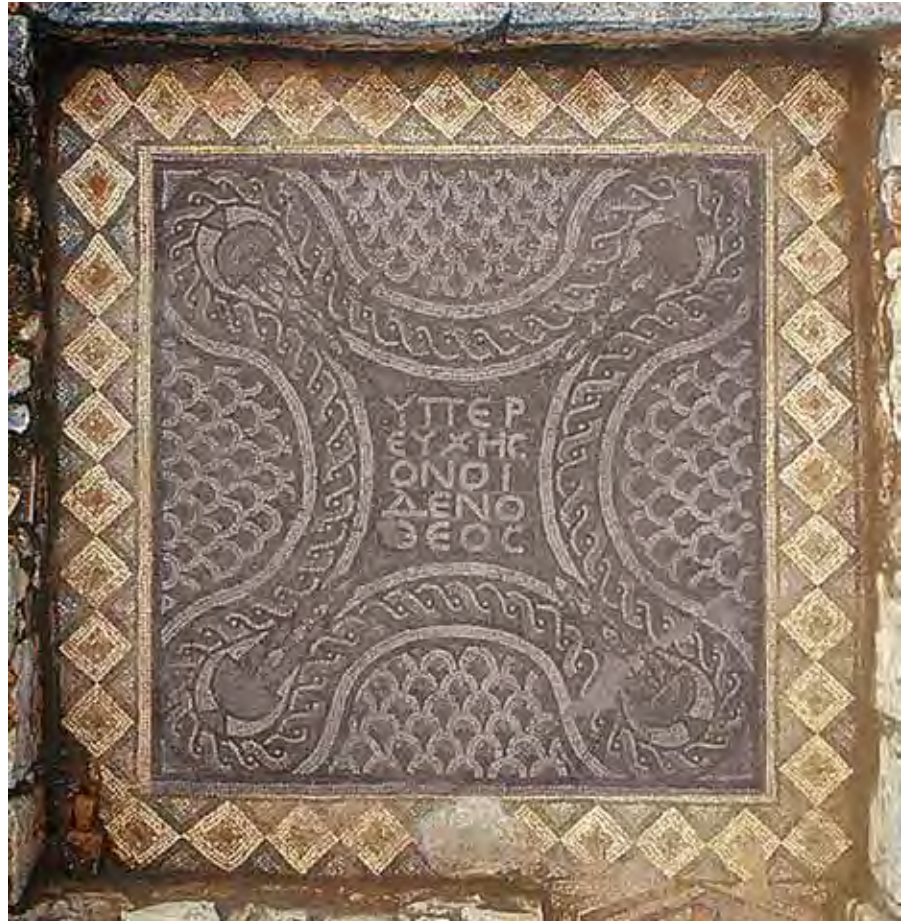
Figure 2a
Byllis, basilique C, observer les irrégularités de la bordure, surtout en bas à gauche (ph. CNRS-M.-P. Raynaud)

On peut aussi déduire, dans certaines maladresses du décor ou rattrapage de motif, à quel endroit le travail a commencé et où il s'est achevé : la planification de décors refermés sur eux-mêmes, comme les bordures, renseigne sur le degré de qualification et l'expérience des artisans. On constate que certains commencent leur travail sans le planifier, c'est-à-dire sans tracé préparatoire de détail ; les motifs se bousculent dans les angles, « tournent mal », s'étirent par endroit et s'amaigrissent à d'autres (fig. 2a). Dans d'autres cas, les artisans ont manifestement préparé leur travail soigneusement en divisant mathématiquement l'espace imparti, produisant des motifs parfaitement réguliers (fig. 2b). Il est alors plus difficile de deviner où l'artisan a démarré sa tâche.

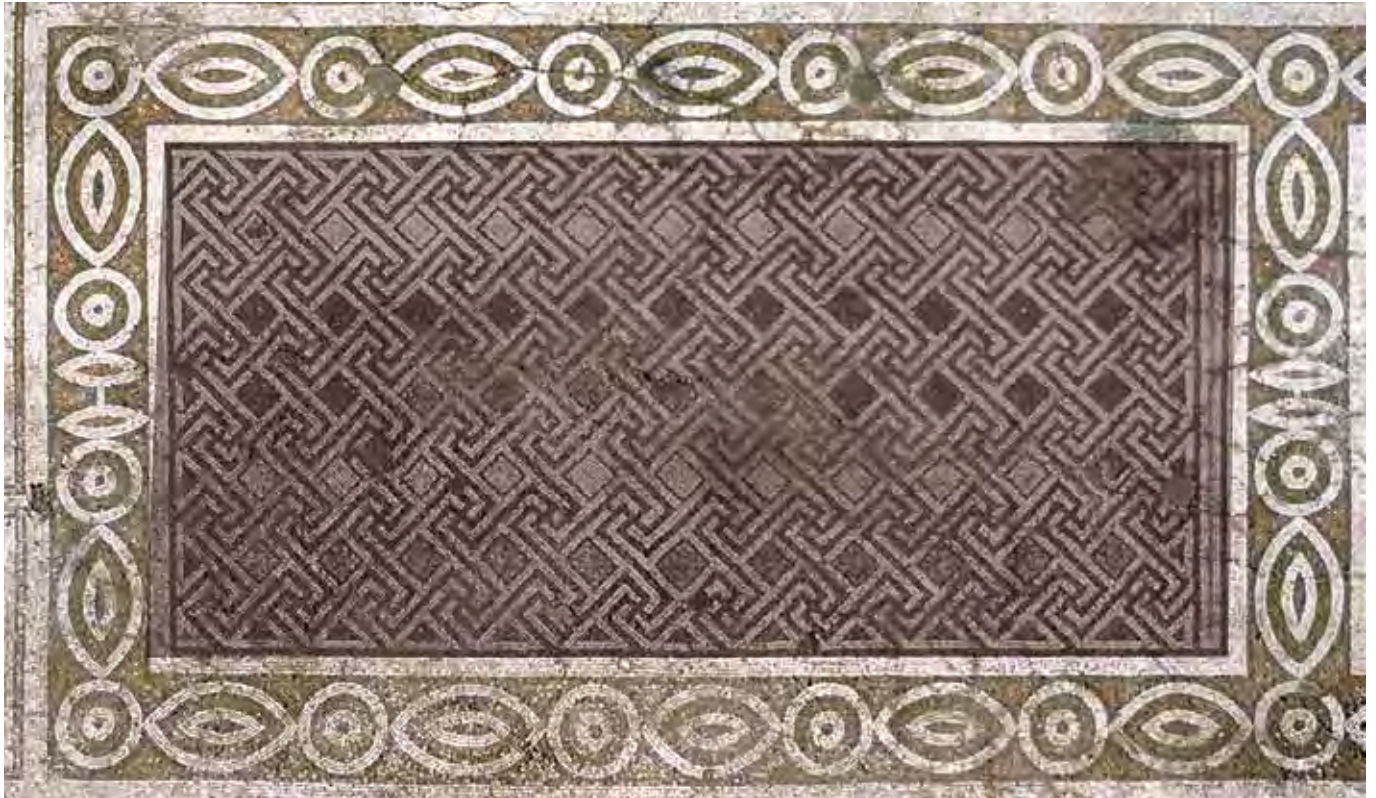
Figure 2b
Xanthos, basilique Est, atrium ; ici la bordure est régulière, planifiée dans le détail (ph. CNRS-M.-P. Raynaud)

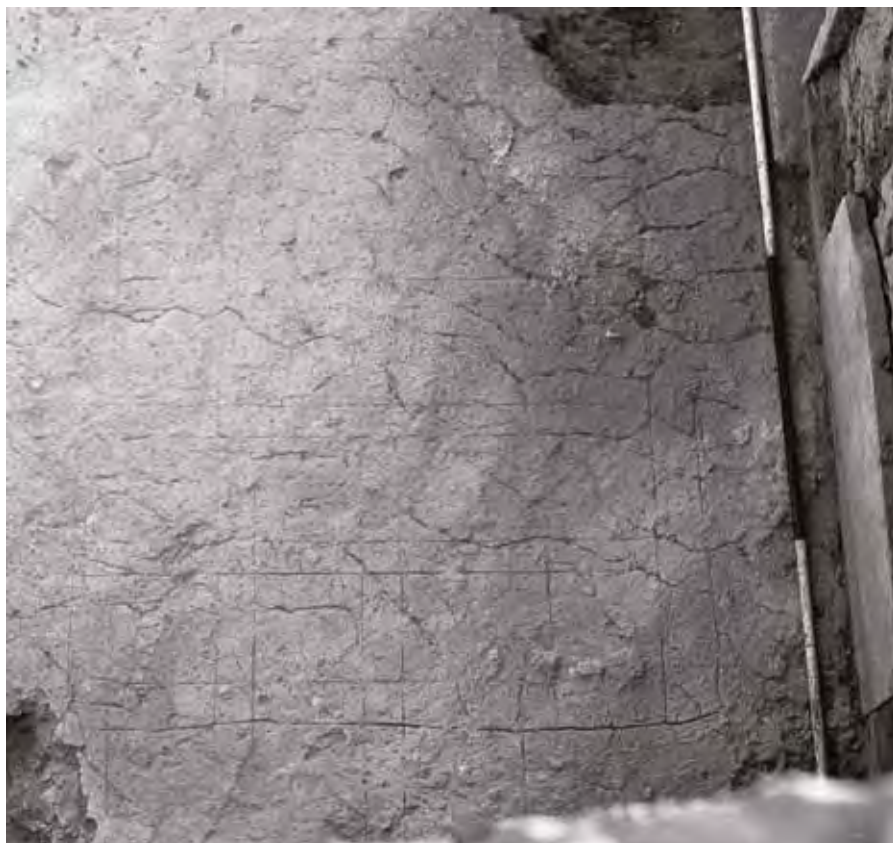
Figure 5
Xanthos, basilique Est, tracé préparatoire
sous la mosaïque du narthex sud
(ph. J.-P. Sodini)

- La peu fréquente découverte d'un tracé préparatoire peut survenir lors d'un nettoyage ou d'une dépose soigneuse. Ce tracé est exécuté sur la couche supérieure du support, le *nucleus*. Il est destiné à être recouvert au moment de la mise en place des tesselles par le mince lit de pose dans lequel elles sont insérées. Ce tracé peut être gravé ou dessiné par des pigments ou de la craie. Dans ce dernier cas, il est très rarement préservé après recouvrement par la mosaïque. Le tracé incisé est plus durable et repérable. Deux exemples partiels existent à la basilique Est de Xanthos, l'un dans le compartiment Sud du narthex, préservé dans un angle, qui présente un quadrillage de bandes un peu sinueuses correspondant plus ou moins clairement au décor de la rallonge (cercles sécants) et du champ (croix de U) (fig. 5). L'autre, plus dégradé, se trouvait dans la partie ouest de la nef Sud (tracé ferme et rectiligne). Ces tracés ont été repérés respectivement l'un après une dépose soigneuse des tesselles qui a respecté la surface du support, l'autre dans les lacunes. Dans les deux cas, le décor des mosaïques qui les recouvrait était particulièrement complexe, difficile à réaliser sans l'aide du tracé directeur. On citera pour mémoire le remarquable tracé préparatoire incisé d'une mosaïque géométrique de Stabies (Musée de l'Antiquarium de Stabie, Italie)¹⁹.

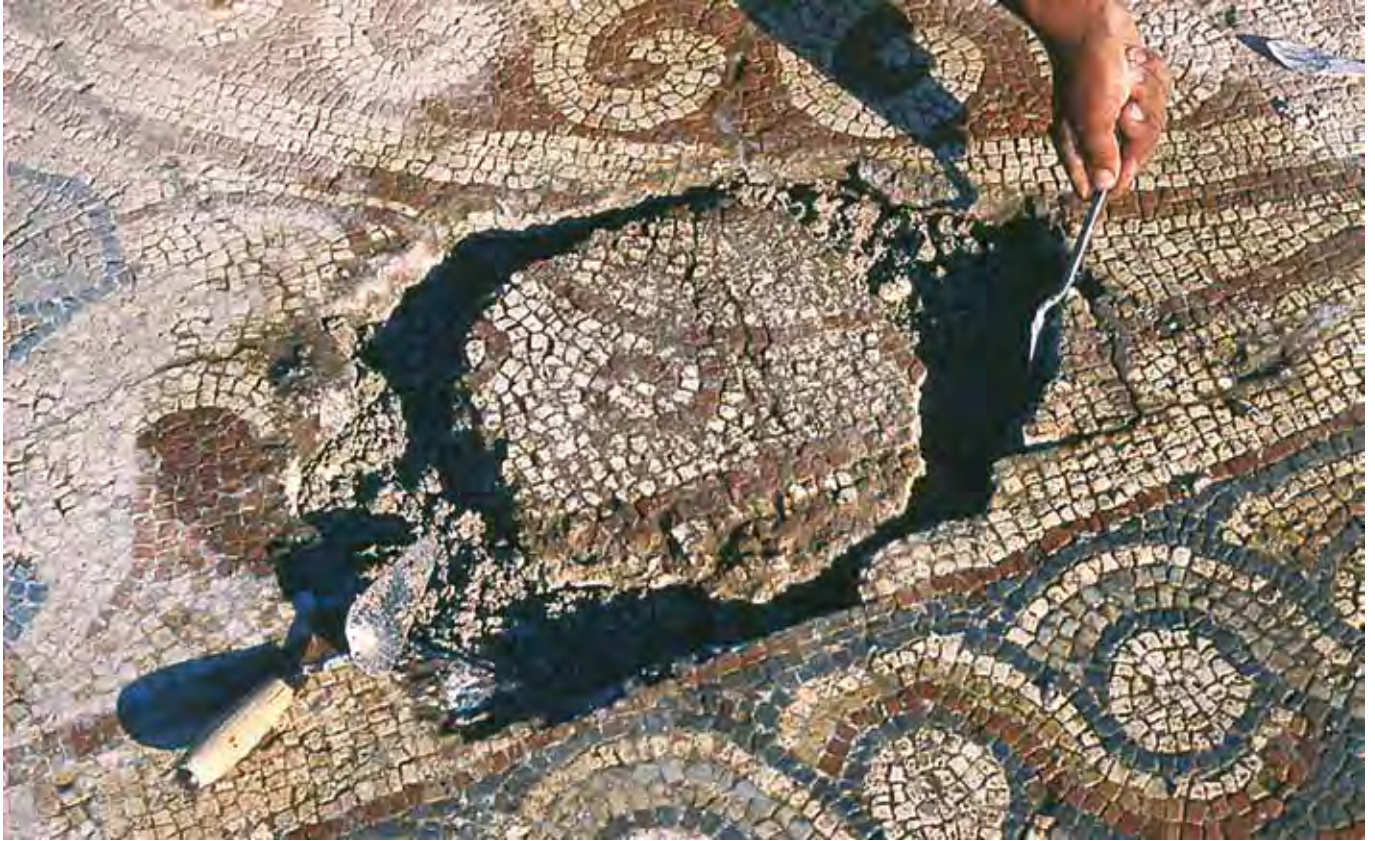
Figure 6
détail de la restauration d'un fragment
trouvé enfoncé dans une lacune
(ph. P. Blanc)

. La plus fréquente est le dégagement de fragments enfoncés dans le sol (sous le niveau de la mosaïque), soit par la chute d'éléments lourds sur la mosaïque, soit par des mouvements et plissements tectoniques du terrain. Le restaurateur les remet à niveau et le relevé pourra alors être complété (fig. 6).

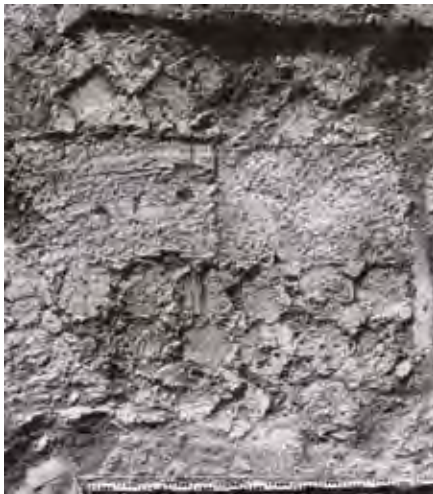
Figure 7
Xanthos, basilique Est, nef centrale ;
empreintes de dalles de *l'opus sectile* détruit
(ph. CNRS-M.-P. Raynaud)

On peut procéder à l'analyse soignée des supports nettoyés, sous le contrôle des restaurateurs qui consolident les lisières au fur et à mesure afin d'empêcher une dégradation supplémentaire. C'est aussi l'occasion d'observer un éventuel tracé préparatoire ou des empreintes de dalles d'un sol antérieur. Ainsi à Xanthos, dans la nef centrale de la basilique Est, la mosaïque du second état était directement posée sur le support d'un dallage du premier état, brutalement détruit : les empreintes des dalles, seules encore visibles, ont pu être relevées dans les lacunes ou à l'occasion de déposes ponctuelles. Ce travail a permis d'établir un plan restitué du premier sol, dont pourtant aucune plaque n'était restée en place (fig. 7).

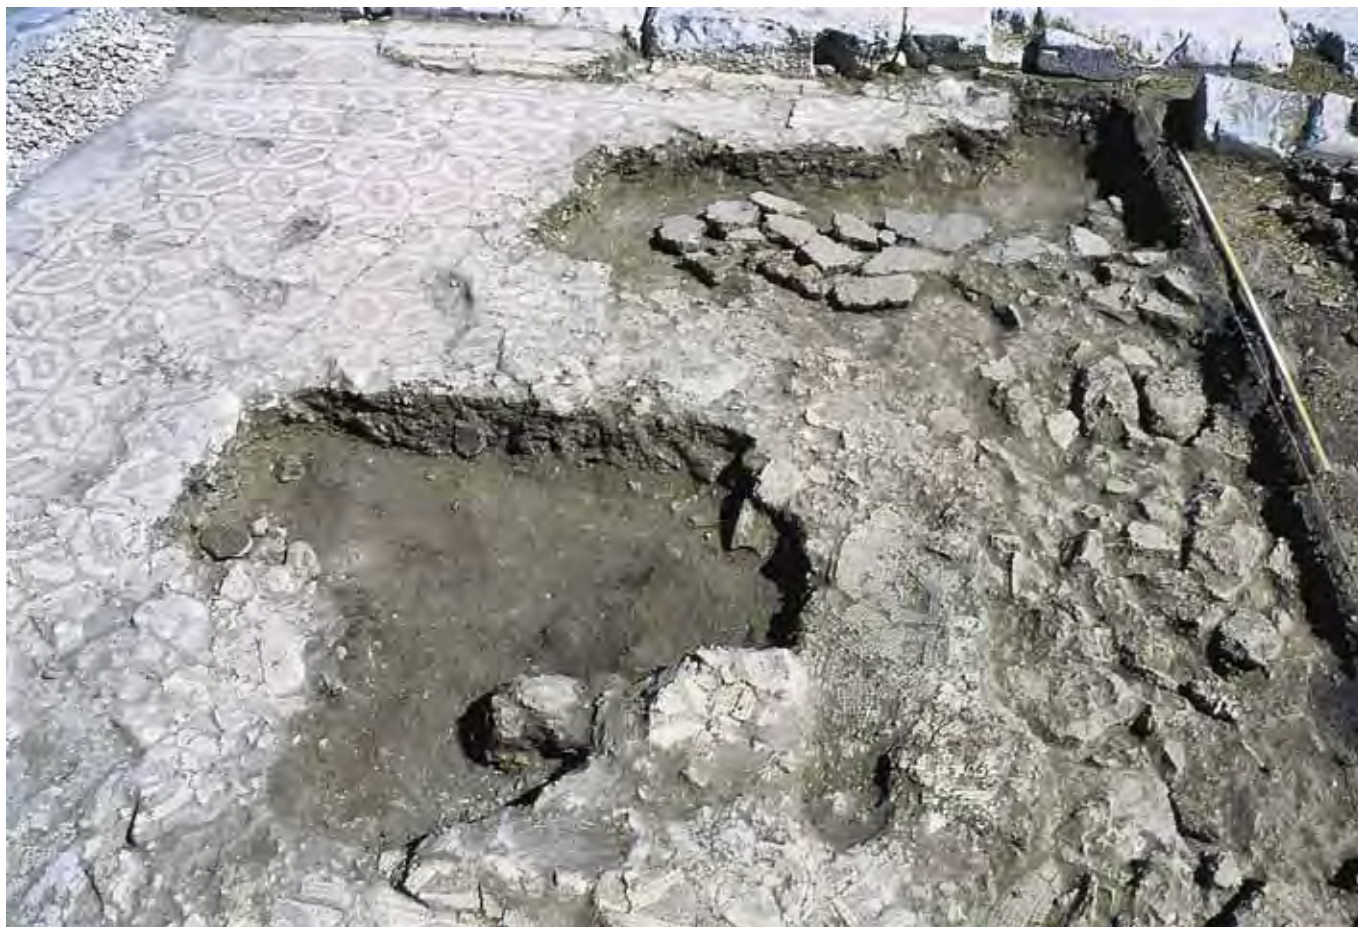
Figure 8
Xanthos, basilique Est ; à droite, fragments de la mosaïque détruite du premier état, remployés en remblai sous la mosaïque du second état (conservée à gauche) (ph. CNRS-M.-P. Raynaud)

restaurateurs²¹ a apporté des enseignements décisifs pour comprendre la succession des événements. On a pu établir la chronologie relative suivante : 1-pose de la mosaïque primitive sur toute la surface de la nef ; 2-tremblement de terre et destruction partielle des sols ; 3-récupération des débris de la mosaïque détériorée et nivellement de ces fragments pour servir de semelle à un nouveau sol ; 4-installation d'une nouvelle mosaïque dans les parties détruites au-dessus de cette semelle sommaire (fig. 8).

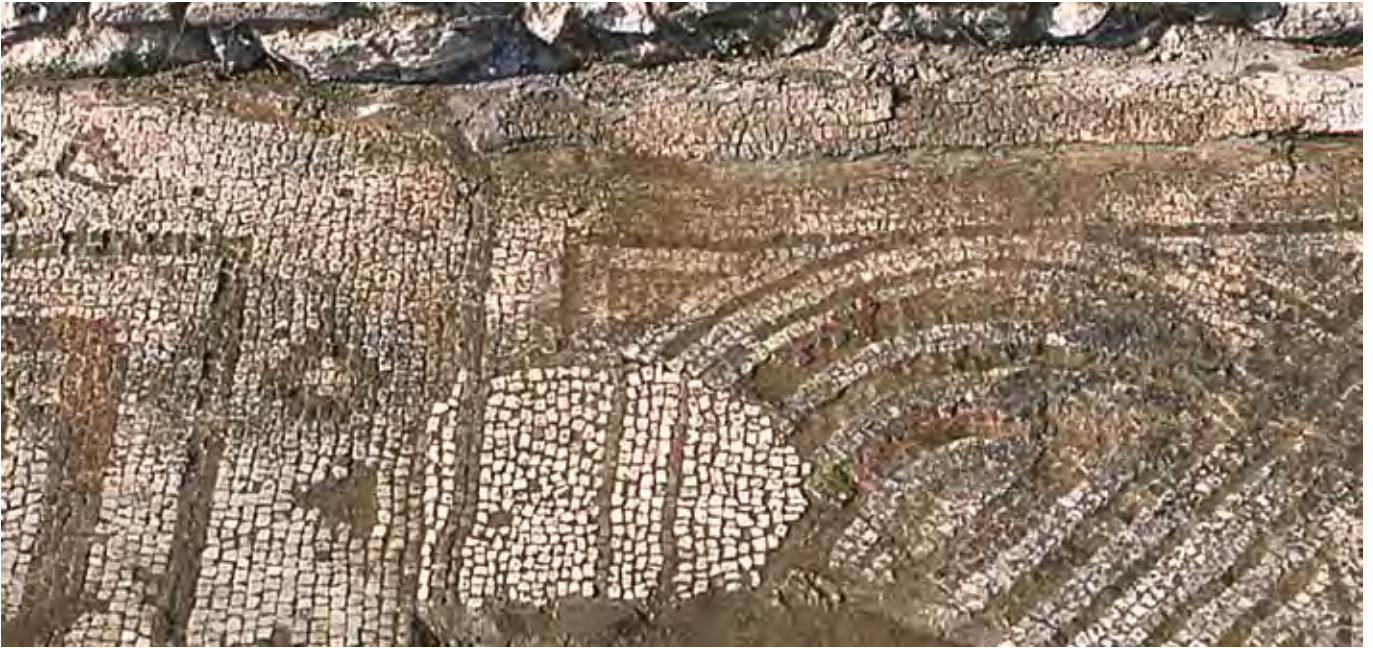
Figure 9
Xanthos, basilique Est, empiècement dans la
nef sud (ph. CNRS-M.-P. Raynaud)

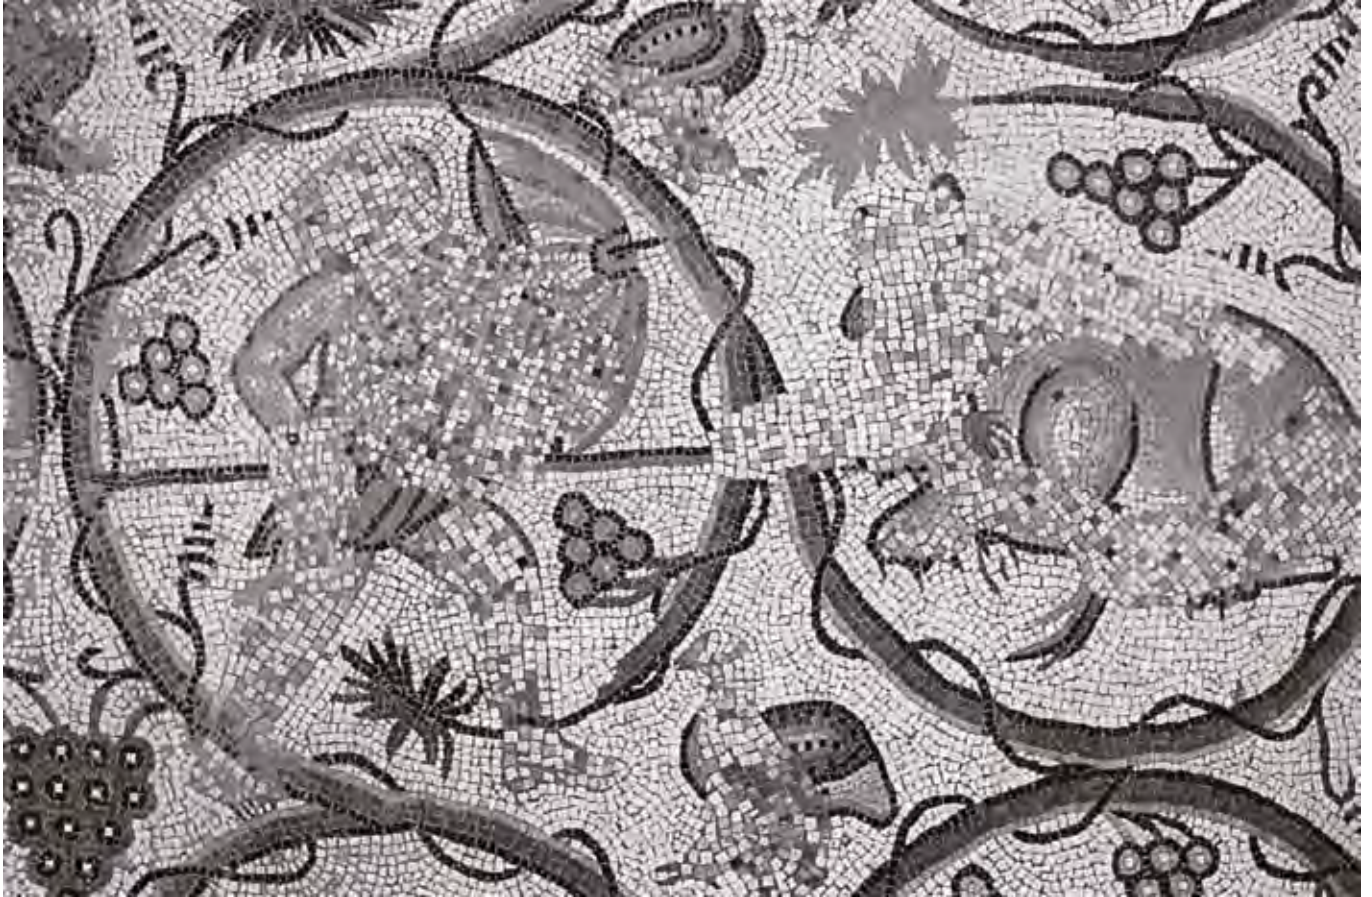
Figure 10
Saint-Etienne à Umm al-Rasas (Jordanie),
destruction volontaire des motifs figurés
(d'ap. Piccirillo 1994, fig. 54)

immédiatement et soigneusement rebouchées avec les tesselles récoltées²⁷, réinsérées dans le désordre, ou en dessinant un motif végétal (fig. 10). On a interprété ces destructions systématiques à une volonté aniconique, longtemps attribuée aux premiers musulmans, mais la découverte de motifs chrétiens comme des croix dans certains comblements privilégie désormais l'hypothèse d'un refus délibéré des images de la part de la communauté chrétienne, qui aurait ordonné elle-même ces destructions. Cette « iconophobie » reflète le souci de cette époque de lutter contre l'idolâtrie, état d'esprit confirmé par l'étude des textes et l'histoire de l'église en Orient et des conciles²⁸. On soulignera le fait que ces destructions partielles ont de toute évidence été réalisées par des artisans mosaïstes, comme le prouve la qualité technique des « bouchages ».

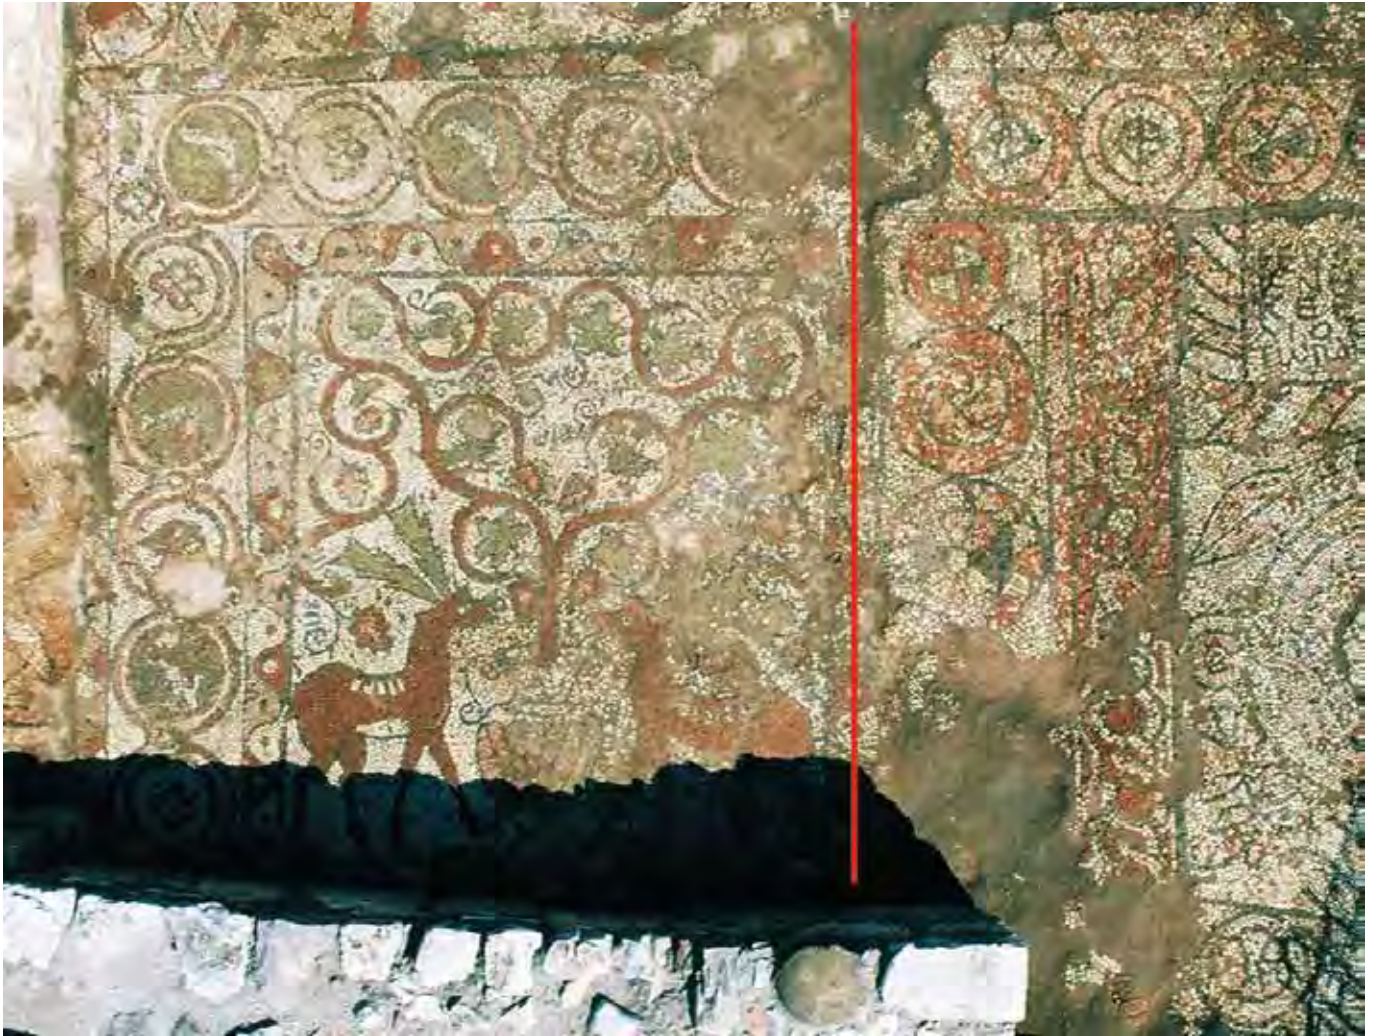
Figure 11
Saranda, synagogue-église, panneaux
ouest de la nef ; le panneau de droite imite
grossièrement la bordure de celui de gauche,
qui lui est antérieur (ph. CNRS-M.-P.
Raynaud)

- On observe dans certains cas un respect tout particulier des occupants successifs pour les restes des mosaïques antérieures : l'exemple de l'église de Saranda (Albanie) en est une étonnante illustration. La succession des phases d'aménagement de cet édifice compliqué - synagogue transformée en église - est apparue lisible à travers l'étude des sols. Chacun des occupants a tenu à garder dans la mesure du possible les tapis antérieurs – lorsqu'ils ne choquaient pas – en les restaurant et les incluant dans les nouveaux décors, ou même en imitant dans des empiècements le décor de parties plus anciennes (fig. 11)³⁰.

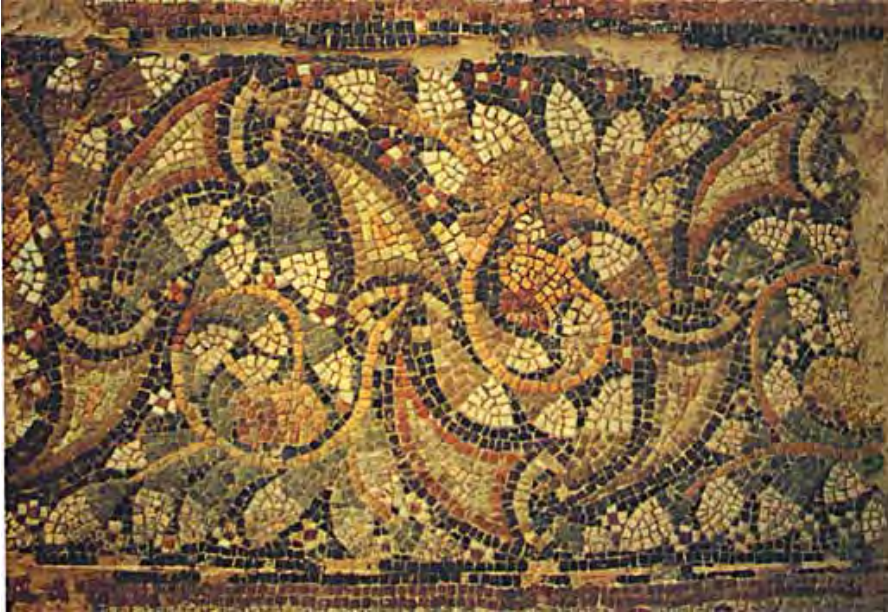
Figure 12a
Rinceaux de lauriers à Loupian
(Narbonnaise, ph. H. Lavagne) et Séviac
(Aquitaine, ph. CNRS-M.-P. Raynaud)

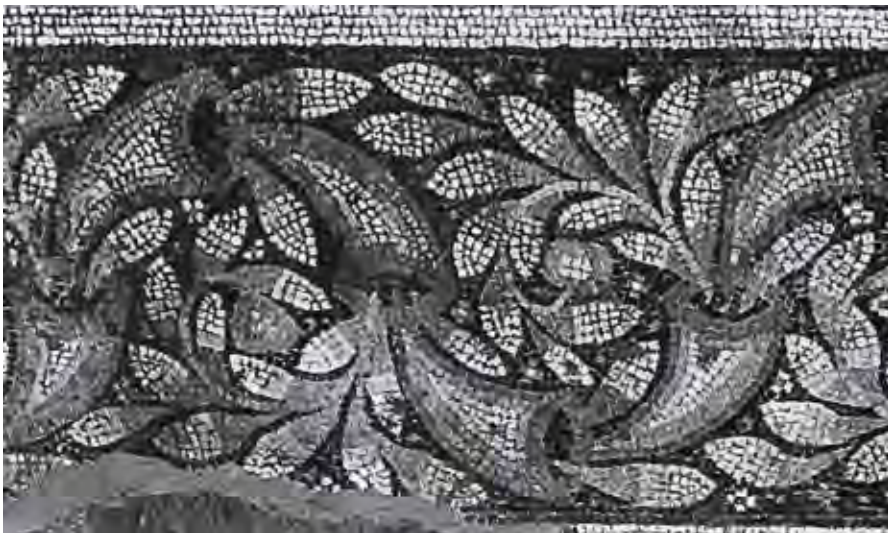
Figure 12b
Rinceaux de lauriers à Loupian
(Narbonnaise, ph. H. Lavagne) et Séviac
(Aquitaine, ph. CNRS-M.-P. Raynaud)

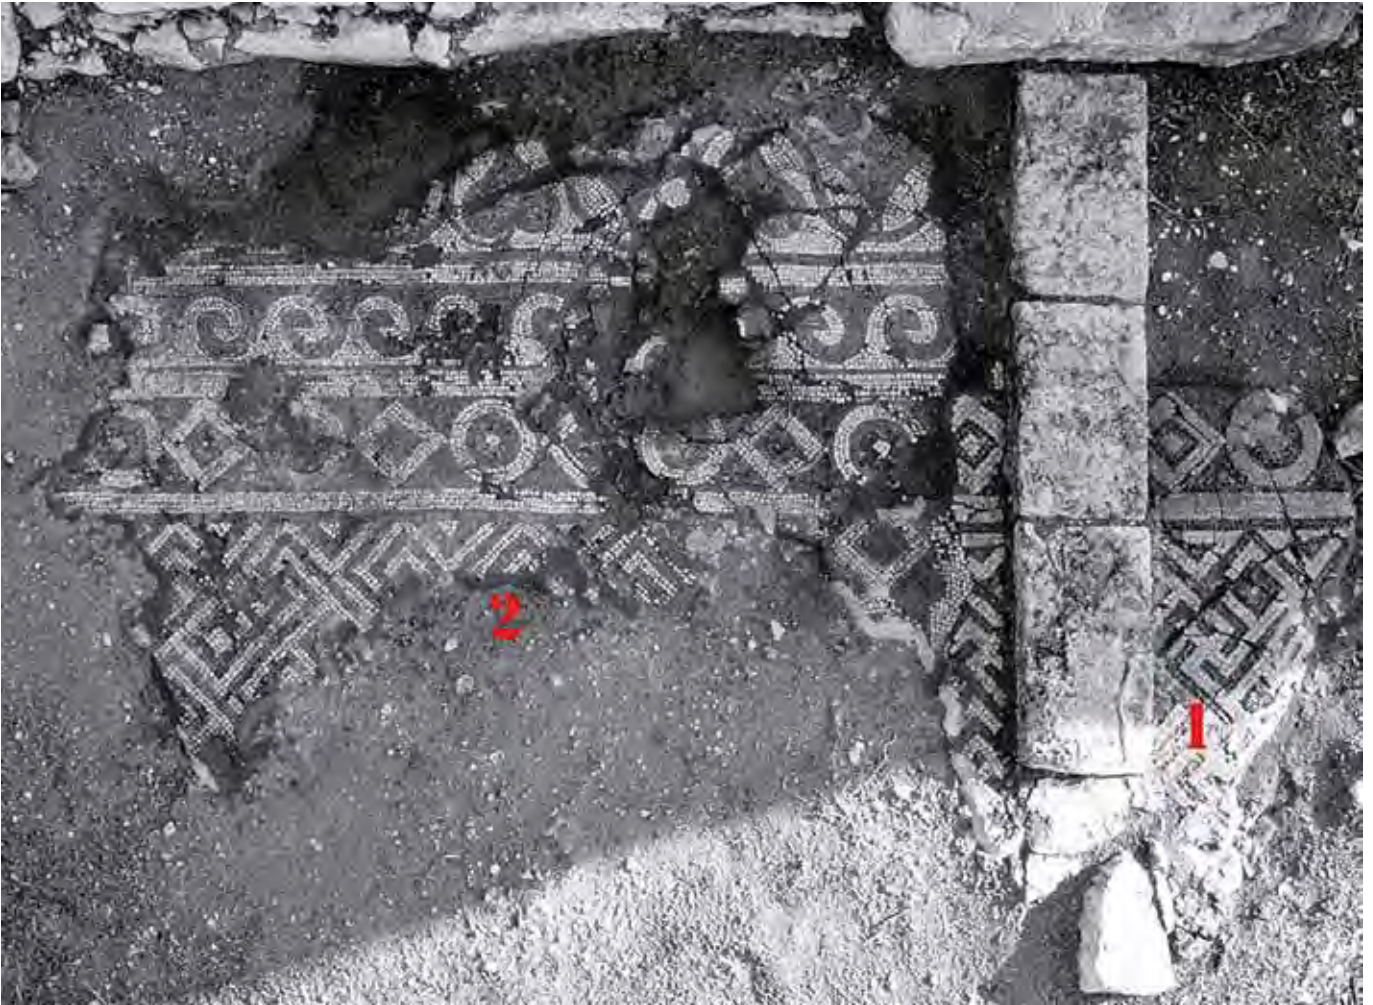
Figure 13
Xanthos, basilique Est, nef sud ; tapis du premier état à droite (svastikas dessinés par un double filet blanc) ; à gauche, restauration du second état : les svastikas sont tracés en noir (ph. CNRS-M.-P. Raynaud)

Il arrive que d'autres habitudes, spécifiques à telle ou telle production, aident à l'identification discriminatoire d'ateliers : ainsi à Xanthos, la propension d'un des ateliers à tracer ses compositions en « négatif » ; le dessin n'est pas réalisé par une ligne de tesselles noires mais par un double filet blanc (fig. 13).
