# Smyrna Agorası Mozaikli Yapı Mozaik Döşemi Konservasyon Çalışmaları

Akın ERSOY\* – Duygu YOLAÇAN\*\*

## *Conservation work on the mosaics in the Mosaic Hall in Smyrna Agora*

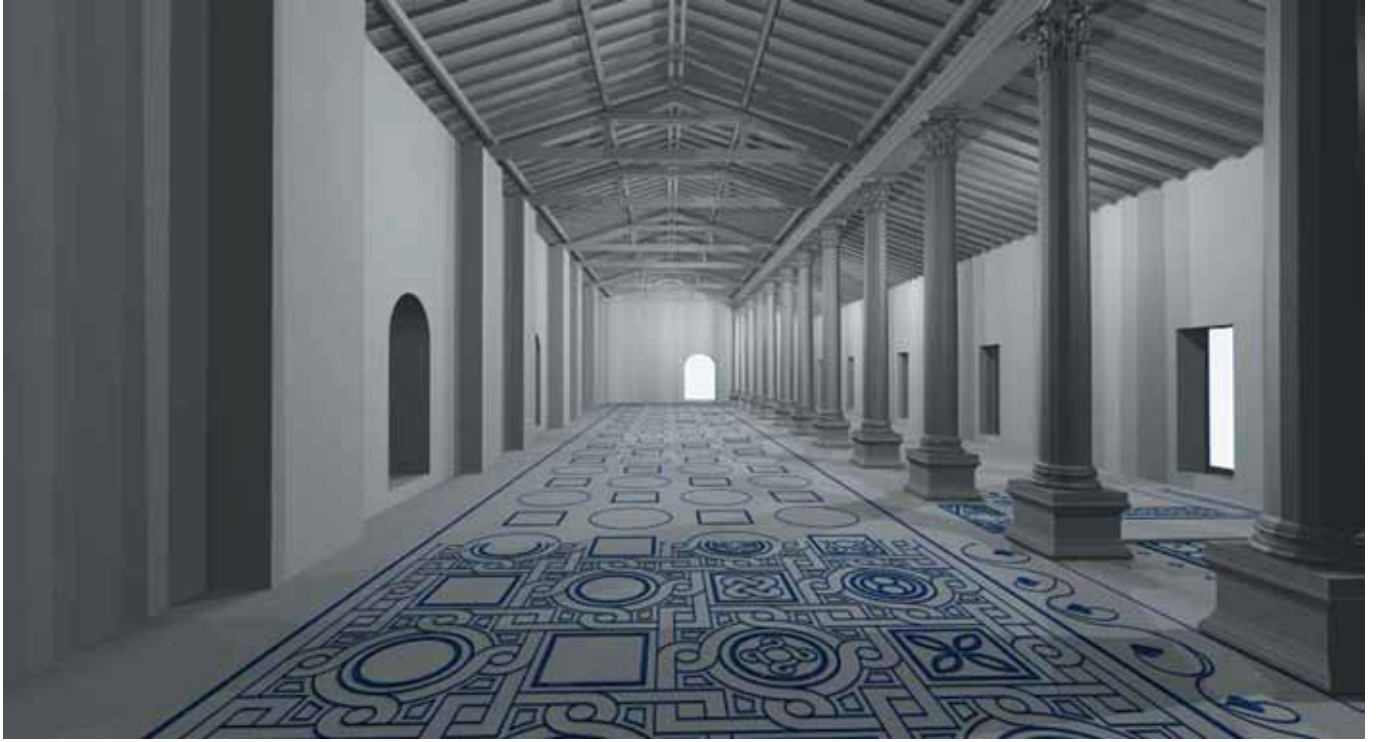
Resim 1  
Mozaikli Yapı'nın Olası Modeli.  
1. ve 2. Galeriler

Mozaikli Yapı'nın Meclis Yapısı ile birlikte en geç M.S. 7. yüzyılda kullanım dışı kaldığını şimdilik söylemek mümkün görünmektedir. Bazilikal plan özelliği gösteren Mozaikli Yapı'nın fonksiyonuna ilişkin bilgilerimiz sınırlıdır. Ancak Bouleuterion ile birlikte planlanmış olması, siyasi ve idari bir yapı olan Bouleuterion'un bazı fonksiyonlarını Mozaikli Yapı ile paylaştığı şeklinde yorum yapmamızı sağlamaktadır. Varolan buluntular çerçevesinde modellenen bu yapının halen mozaik taban kompozisyonu, plan ve strüktür anlamında sorunları bulunmaktadır.

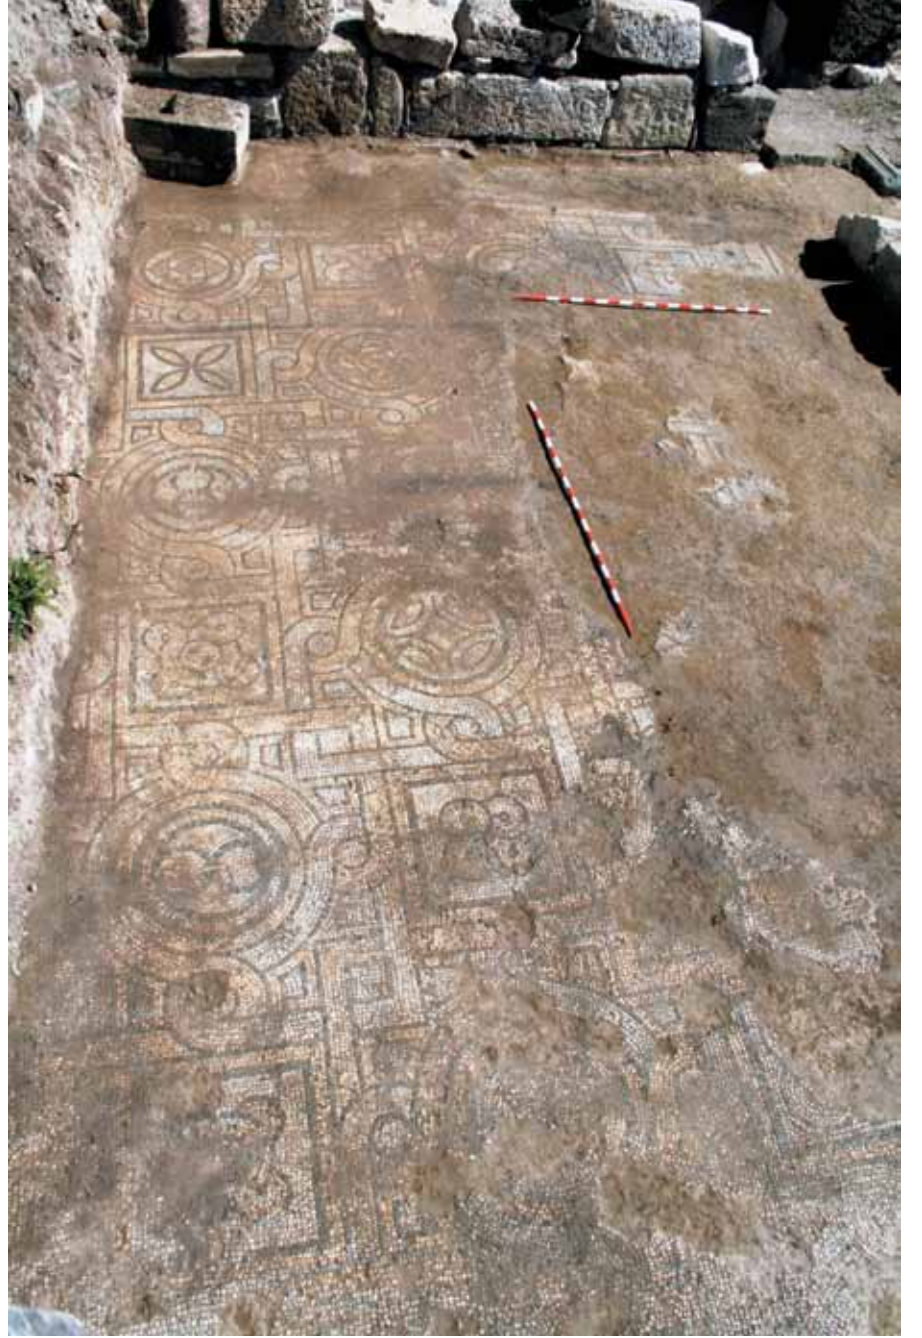
Resim 2  
2008'de Ortaya Çıkarılan Mozaikli  
Yapı 1. Galeri'ye Ait Mozaik Döşemin  
Konservasyon Öncesi Durumu.

Mozaikli Yapının ilk mozaik buluntuları 1930lu yıllara dayanmaktaydı ve 1950'de yayınlanan bu buluntuların kondisyonunu görmek için 2008 yılında alan tümüyle açılmıştır (Resim 2). Kantar-Naumann ikilisinin yayınında bugün 1. Galeri olarak tanımlanan galeri içinde kalan mozaik'in ilk iki sıra modülüne ulaşılmıştır. Kantar-Naumann'ın yayınında galerinin dekorasyonunun ilk iki sırasının kroki olarak çizildiği görülmekle birlikte korunmuşluk derecesi hakkında fikir edinilememiştir. Ancak söz konusu yayındaki bir detay çizimden yola çıkarak 2008'de ortaya çıkarılan durumundan daha iyi kondisyonda olduğunu öngörmek mümkündür. Çalışmalar sırasında Tessellatumun toprak ile bütünleştiği, tesseraların arasında bitki oluşumunun olduğu görülmüş, tessellatumun büyük ölçüde tahrip olduğu gözlemlenmiştir. Mozaik döşeme bu çalışmalar sırasında daha büyük ölçüde ortaya çıkarılmış ve dört sıralı dekorasyona sahip olduğu da bu çalışmalar sırasında anlaşılmıştır.

bölümde ise orijinal harç tabakalarının korunmasına rağmen büyük ölçüde tessera kaybının olduğu görülmüş, tessellatumun korunduğu bölümlerde ise tesseraların arasında kireç harcının bağlayıcılığını kaybettiği toprak ile yer değiştirdiği ve nemin de etkisiyle bitkilenmenin olduğu izlenmiştir (Resim 2, 5).

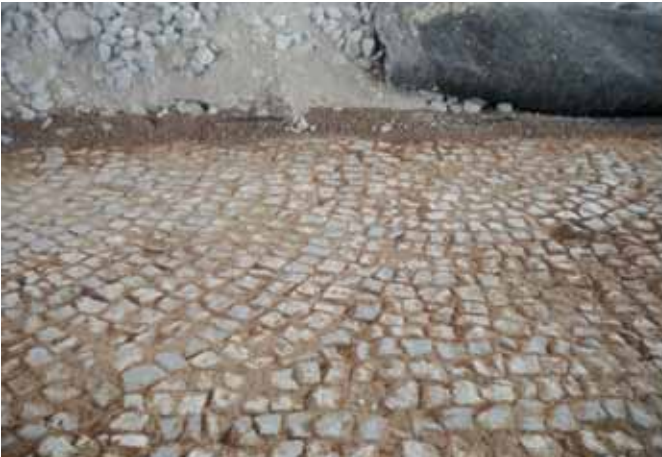
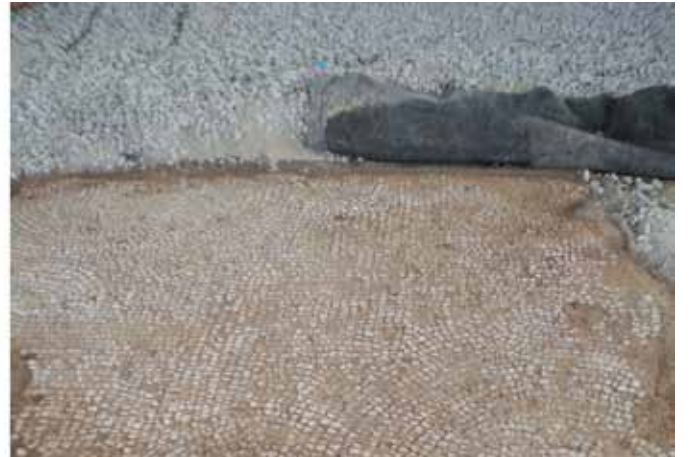
Resim 3  
Konservasyon Çalışmaları Öncesinde  
Kazı Çalışmaları İle Ortaya Çıkarılan  
Mozaik Döşeme Üzerine Uygulanan  
Koruma Örtüsü Detayları

imalatı yapılmıştır. Gerçek anlamda konservasyon çalışmaları başlayıncaya kadar öncelikle ulaşılan 2008 yılı mozaik döşemin üzerine yüzey temizliğini takiben birkaç kattan oluşan koruma örtüsü uygulanmıştır (Resim 3). Bunun için mozaik üzerindeki bitkilenmeyi engellemek için ot ilacı uygulanmış, ardından yine bitkilenmeyi engellemek üzere ticari adı Bims olan volkanik kum 2 cm kalınlığında örtülmüş, bu örtüyü jeotekstil takip etmiş, son olarak da 10 cm kalınlığında önce kum ardından da çakıl dökülerek koruma örtüsünün fiziksel dayanımı artırılmıştır.

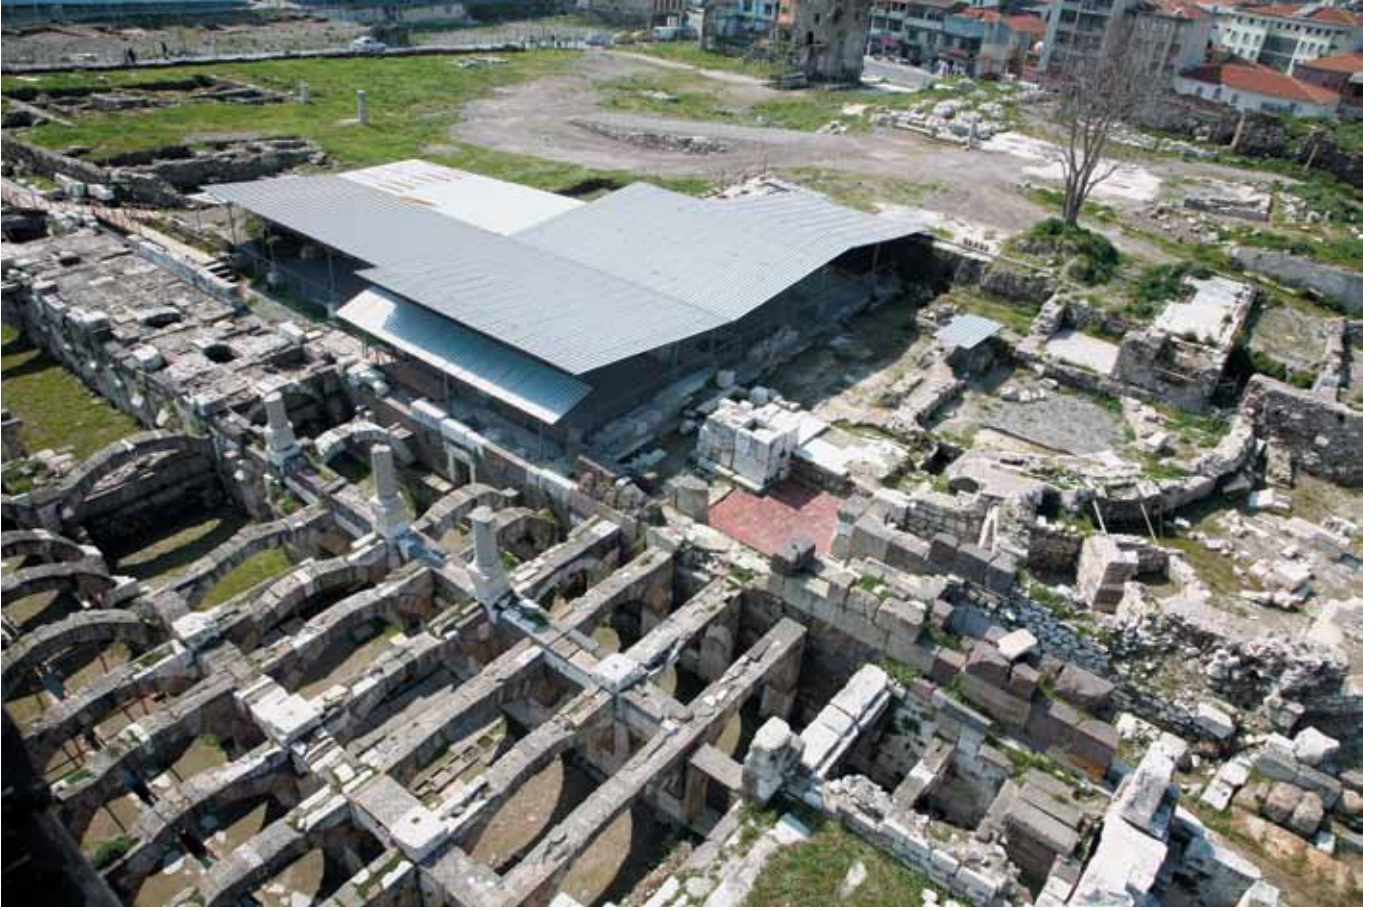
Resim 4  
Modüler olarak uygulanan Mozaikli  
Yapı Geçici Koruma Çatısı. Sağda  
Bouleuterion, Altta Batı Portiko

Çatı imalatı ve koruma örtüsünün uygulanmasını takiben hem mozaik döşem bölümler halinde açılıp konservasyonu yapılırken hem de yapıda kazı çalışmaları da sürdürülebilmiştir. Nitekim konservasyon çalışmalarına paralel olarak sürdürülen kazı çalışmaları ile bugün yapının tek bir galeriden değil 5 galeriden oluştuğu ve 30x35 m boyutlarında olduğu tespit edilmiştir. Yapının boyutlarının ve buna paralel olarak mozaik döşemin büyümesi üzerine Koruma Bölge Kurulu'ndan daha büyük bir geçici koruma çatısının imalatı için onay alınmasını gerektirmiştir (Resim 4). Alınan onay ile mozaik tespit edildikçe modüler olarak geçici çatı uygulamasına gidilmiştir.

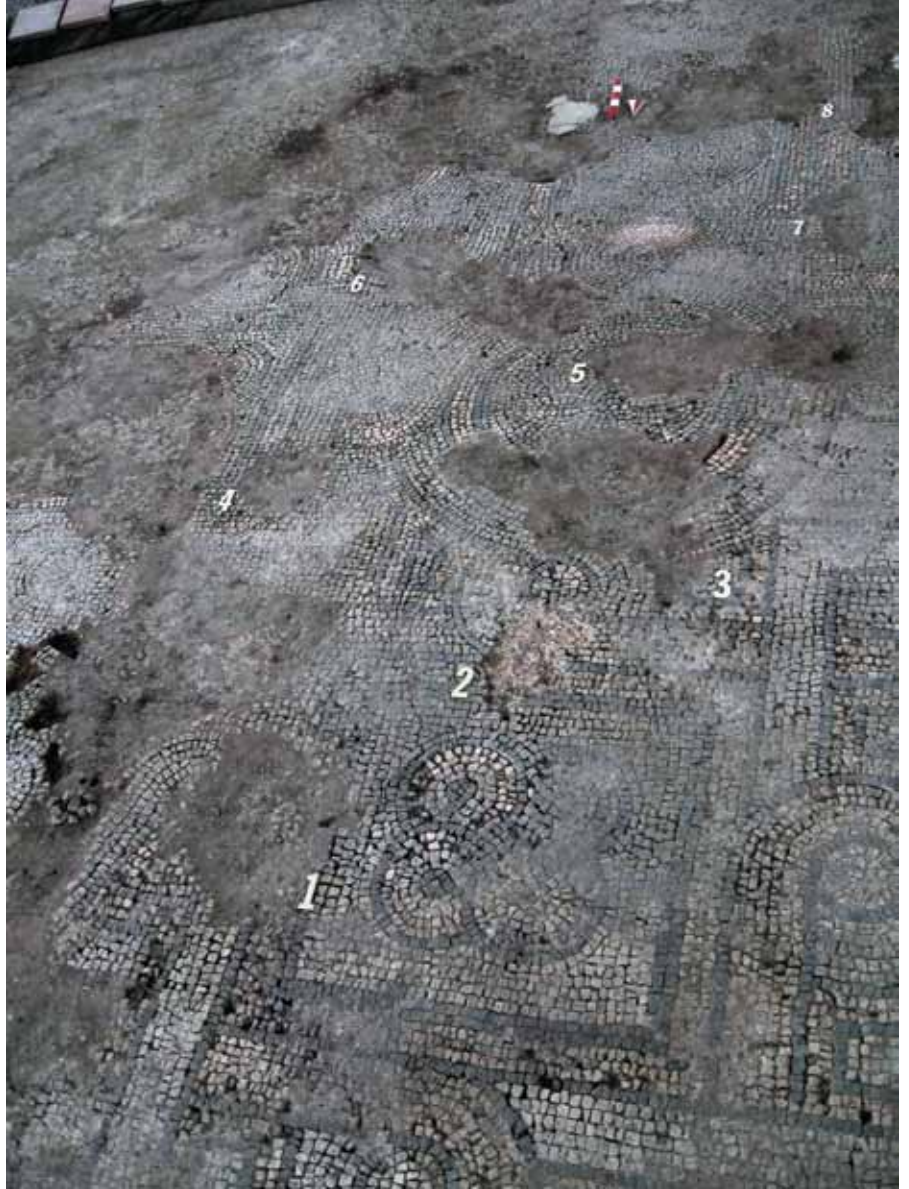
Resim 5  
Konservasyon Çalışmaları  
Öncesinde Mozaik Tabanın  
Görüntüsü

Çatı uygulaması yapılan bölümlerde yukarıda sözü edilen koruma örtüsü kaldırılarak konservasyon çalışmalarına başlanmıştır. L1/M1- 25 ve L1/M1/N1-26 plankarelerinde 125 m karelik alanda mozaik döşemin statumen tabakasına kadar yer yer fosseptik çukurları ve su kuyuları ile tahrip olduğu, geri kalan

Mozaikli Yapı'nın mozaik döşeminin bir dolgu üzerine yapıldığı düşünülmektedir. Dolgunun nitelikleri kazı çalışmalarının bu yönde henüz gerçekleştirilmemesi nedeniyle kesinlik kazanmış değildir. Buna rağmen düşünülen dolgunun zaman içinde yerleşmesi ve Osmanlı dönemi yapılaşmalarının baskısı ile dolguda ve orijinal mozaik döşeminde 1-3 cm arasında değişen çatlakların olduğu görülmüştür. Aynı dolgu zemin nedeniyle yer yer orijinal harç katmanlarının da çöktüğü izlenmiştir. Korunmuş orijinal harç tabakalarının altında da lokal boşluklar olduğu yüzeyden parmakla vurularak oluşturulan sesin dinlenmesi ile tespit edilebilmiştir.

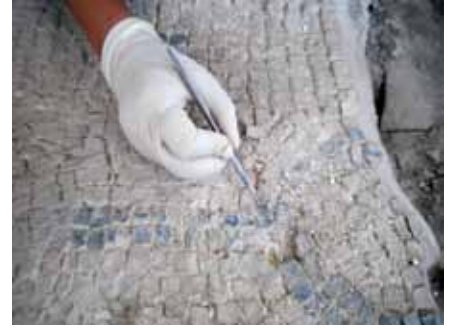
Resim 6  
Yüzey ve Derz Temizliği

Öncelikle ortaya çıkarılan alanlarda kuru temizlik çalışmaları yapılmış, tesseraların araları ile tessellatum ve orijinal harç tabakalarında oluşan çatlaklarda biriken toprak kalıntıları dişçi aletleriyle temizlenmiştir (Resim 6). Bununla birlikte tessellatum tabakasının kısmen iyi durumda bulunduğu bölümlerde, yüzeyi kaplayan ve tesseraların renklerini görünmez kılan kabuklaşmış kir tabakaları ince ağızlı küçük keskinler kullanılarak inceltilmiş ve ardından bistüri vb dişçi aletleri ile yine mekanik yöntemle alınmış, bu çalışma ve yüzeydeki toz birikintileri az çekimli elektrik süpürgesi ile temizlenmiştir.

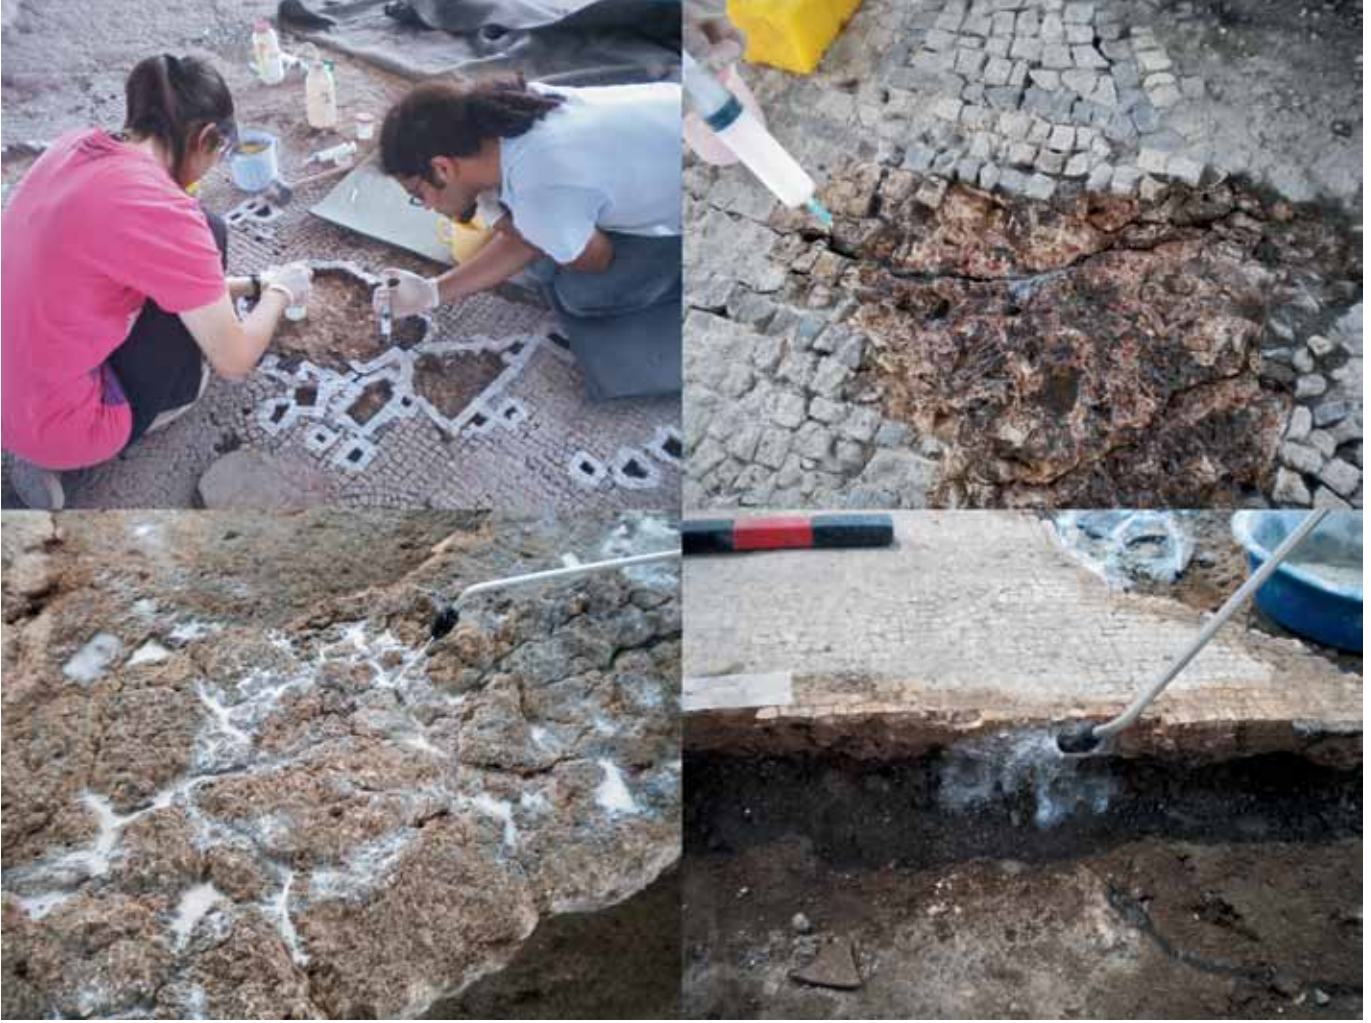
Resim 7  
Mozaik harcı üzerindeki çatlaklara  
yapılan Primal AC 33 Uygulaması

Bu çalışmayı takiben bağlayıcılığı kaybeden orijinal harç yüzeyleri ile nucleus, rudus tabakaları ve korunmuş tessellatum tabakalarını sağlamlaştırmak için, bu alan %50 su + % 50 alkol karışımı ile ıslatılmış ve ardından su içinde %5 oranında seyreltilmiş Primal AC 33 enjeksiyonu uygulanmıştır (Resim 7). Tabakalar arasındaki kalın boşluklar yeniden birleşmelerinin sağlanması için ayrıca harç enjeksiyonu ile dolgulanmıştır.

Mozaik döşemin orijinal harcı üzerindeki derin çatlaklar da Primal AC 33 enjeksiyonunu takiben harç ile dolgulanmıştır. Dolguda yukarıda açıklanan bağlayıcı sıvı harcın daha yoğun hali kullanılmıştır.

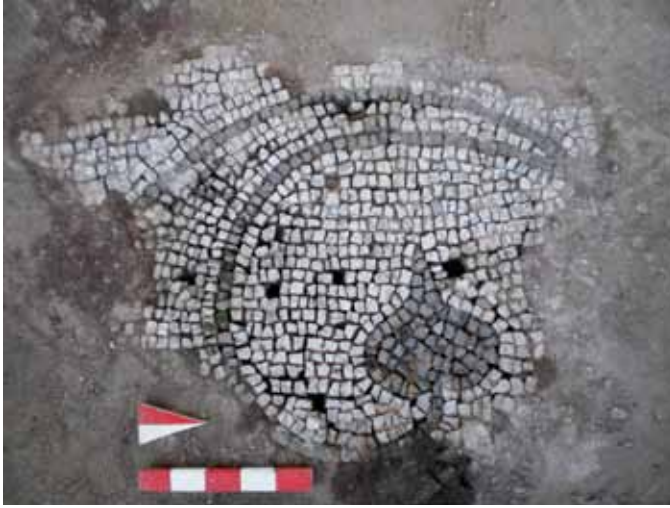
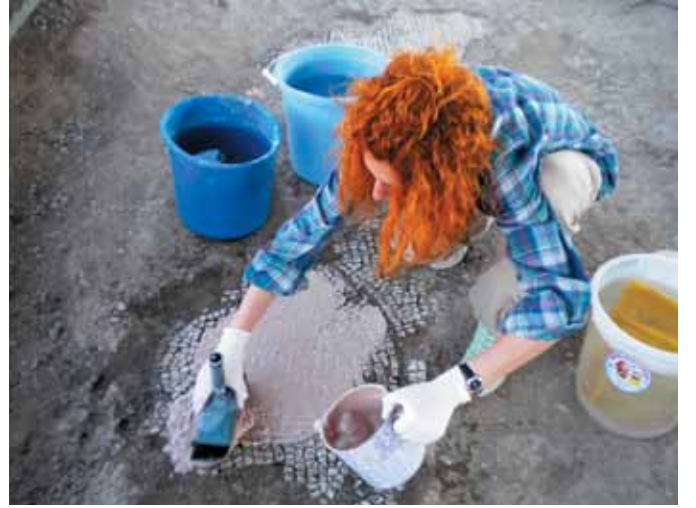
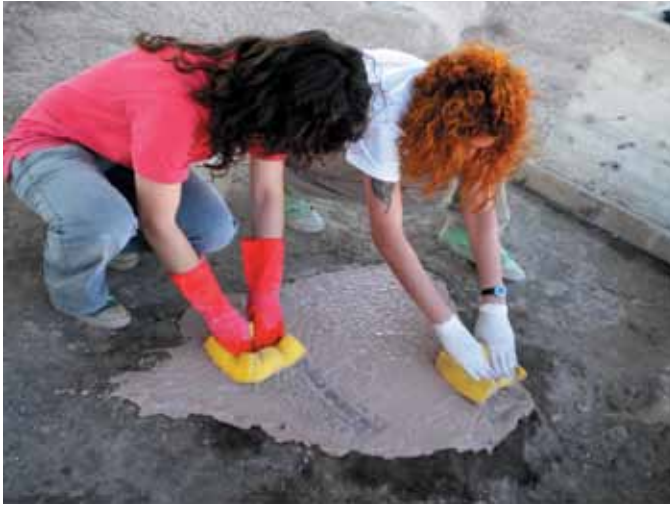
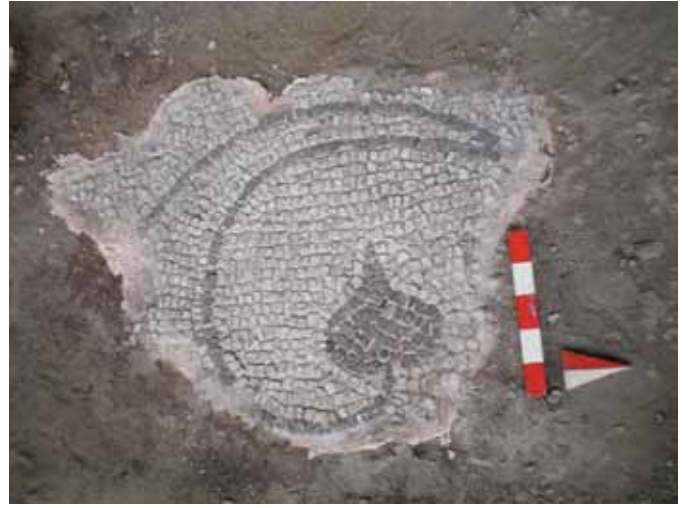
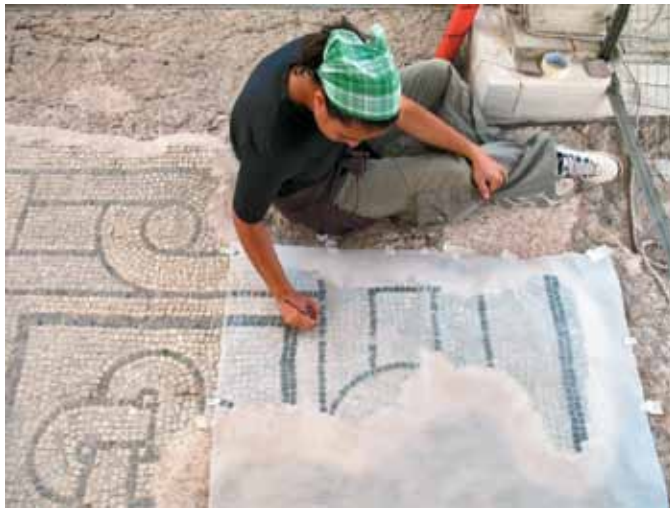
Resim 8  
Bağlayıcı Sıvı Yüzey Harcın  
Uygulama Aşamaları

Çalışmaların devamında korunmuş tessellatum yüzeylerinde tessera derzleri orijinal harç ile uyumlu yeni bir bağlayıcı sıvı harç kullanılarak doldurulmuştur. Bu harç, 1 ölçü ince elenmiş dere kumu + 1 ölçü tuğla tozu + 1 ölçü taş tozu + 1 ölçü kaymak kireç ile hazırlanmış ve su içinde % 20lik Primal AC 33 ile

sulandırılmıştır. Bu harç, ıslatılmış olan mozaik yüzeyine dökülüp uzun kıllı fırçayla yayılmış, ardından tessellatum tabakası üzerinde iz kalmayacak biçimde nemli süngerlerle silinerek derzlerin dolması sağlanmıştır (Resim 8).

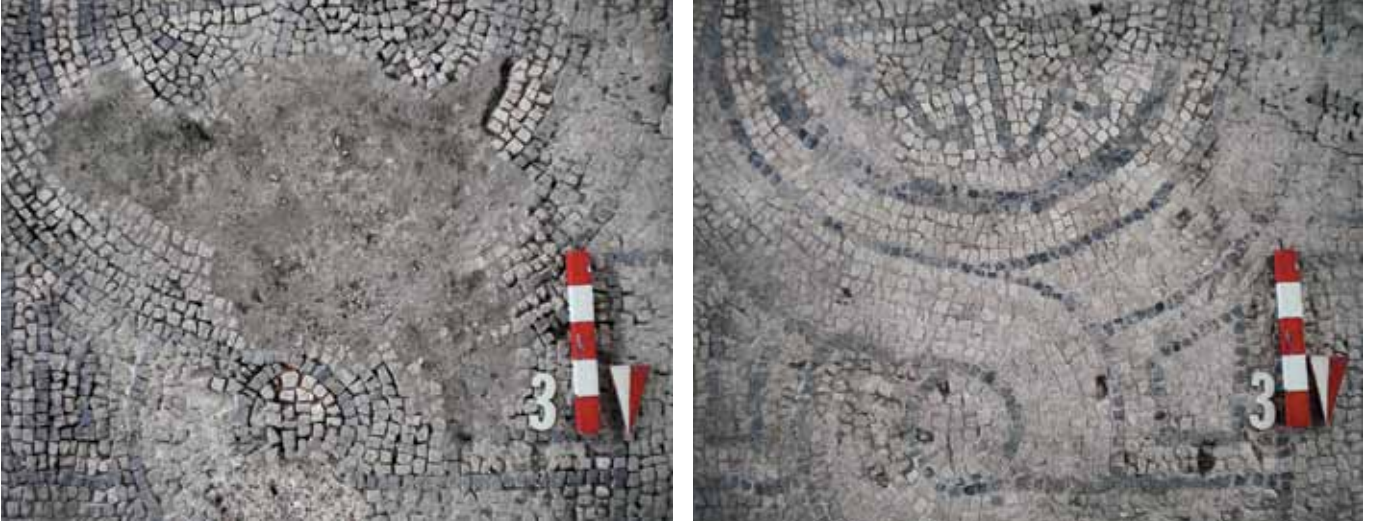
Resim 10  
Tamamlama Öncesi ve Sonrasında  
Dekoratif Modülün Durumu.

Temizlik ve sağlıklılaştırma çalışmalarını takiben auto-cad ortamında çizim çalışması yapılarak mozaik döşemin durumu son kez dijital ortama aktarılmıştır. Orijinal harç yüzeyi korunmuş bölümlerde var olan dekoratif süslemenin devamlılığını sağlamak üzere ince harç hazırlanarak dağılmış tessellatum bölümlerinden ve kazı toprağından elde edilmiş tesseralar ve benzer dekoratif örneklerden alınan şablonlar kullanılarak (Resim 9), tamamlamalara gidilmiştir (Resim 10).

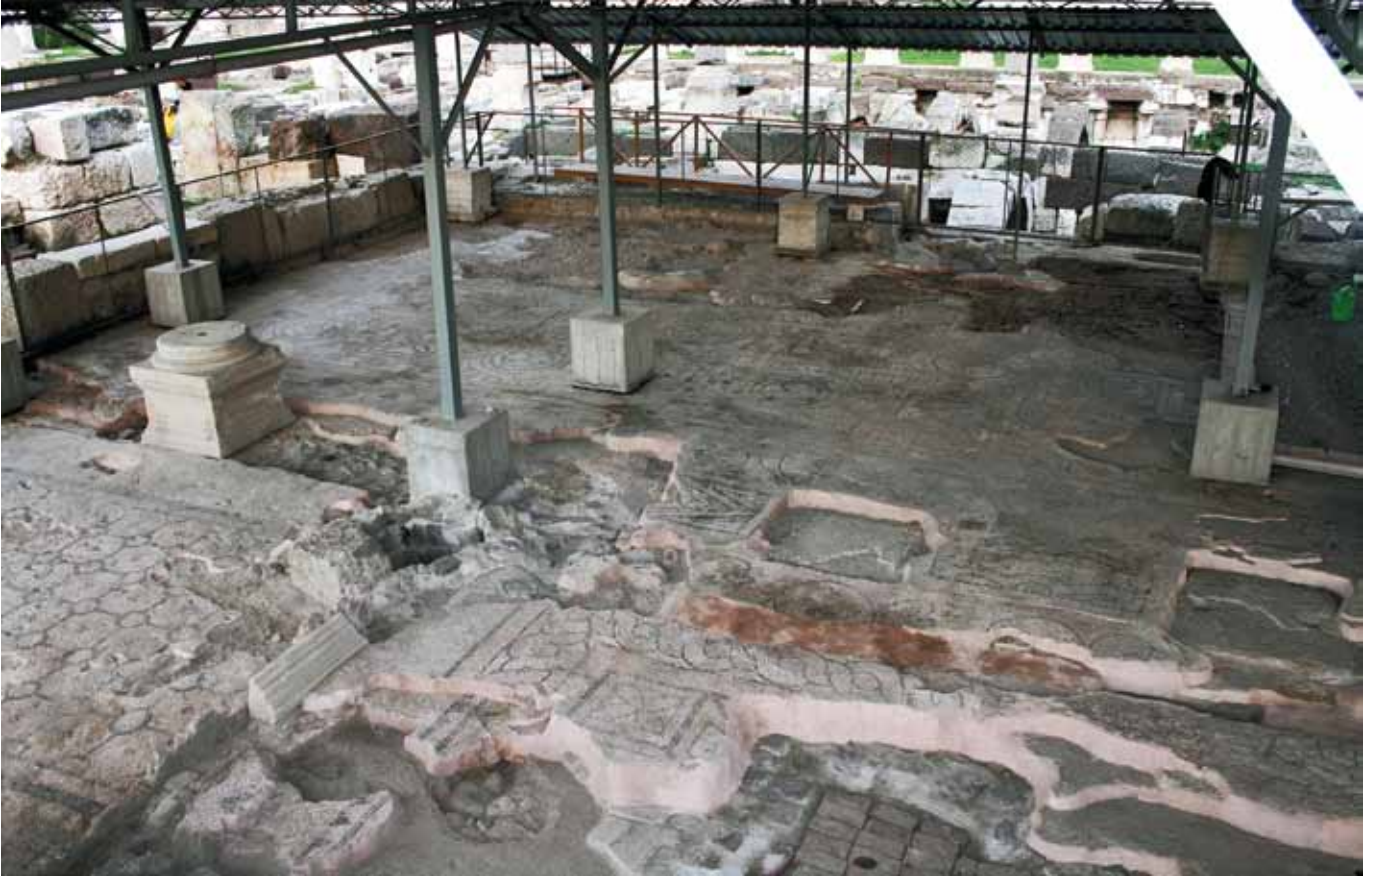
Resim 11  
Mozaikli Yapı Mozaik Döşemin  
Konservasyon Çalışmaları Sonrası Bir  
Bölümünün Görünüşü.

Tüm bu çalışmalar yapılırken, örneğin ilk tabakanın tahribine işaret eden çöküntü ve yanık izlerinin korunması ve yine örneğin 2. Evre mozaik döşemin üzerindeki çatısının çökmesinden kaynaklanan arkeolojik izlerin korunması için azami çaba gösterilmiştir.
