Arvalya Bazilikası

Hünkar KESER* – Emine TOK**

In this paper, our aim is to present this partly survived building, which was not published before together with photos, drawings and also to compare with the contemporary examples.

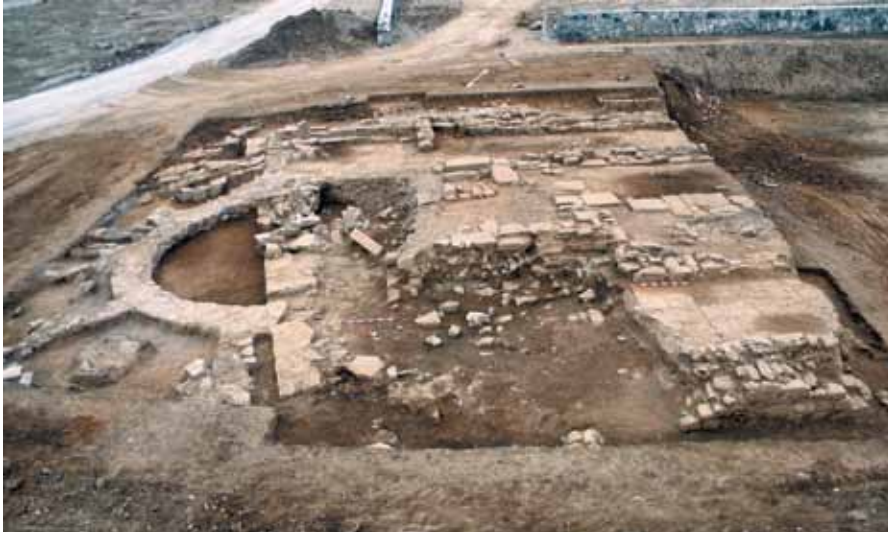
Resim 1
Yapıya kuzey yönden bakış.
Kuzey yan nefin tahribatı
dikkat çekmektedir.

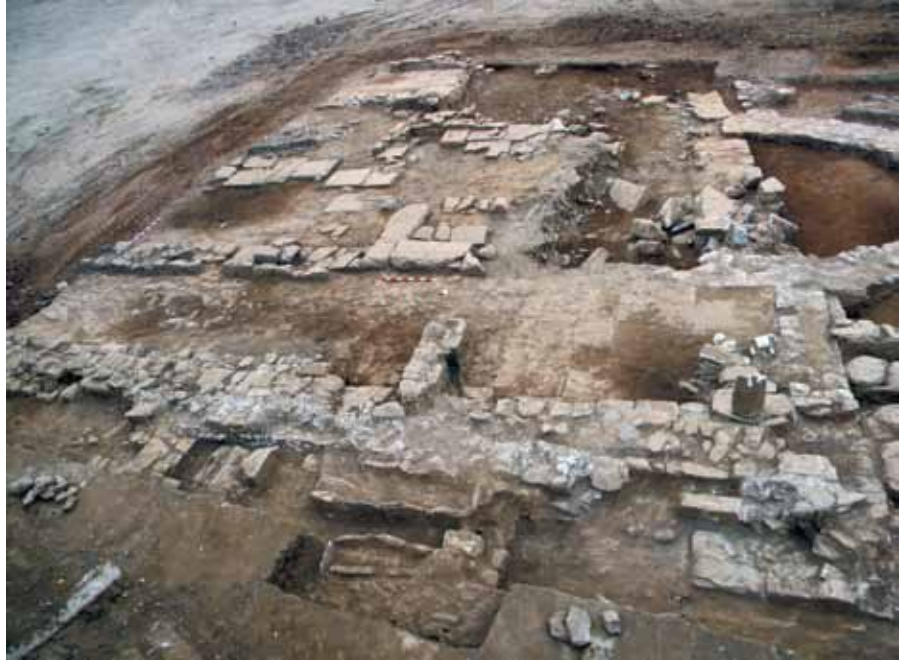
Resim 2

Yapıya güney yönden bakış.
Güney yan nefin tuğla döşemeleri
kısmen daha sağlamdır.

Kuzey ve güney yan nef ise orijinalde pişmiş toprak tuğla zemin ile döşelidir. Kuzey yan nefin batı ve doğu bölümünde döşeme tamamen tahribata uğramıştır. Yapının çökmesi sırasında tüm zemin döşemesinin kırıldığı anlaşılmaktadır. Tuğlaların boyutları 50x50cm., kalınlıkları 4 cm.dir.

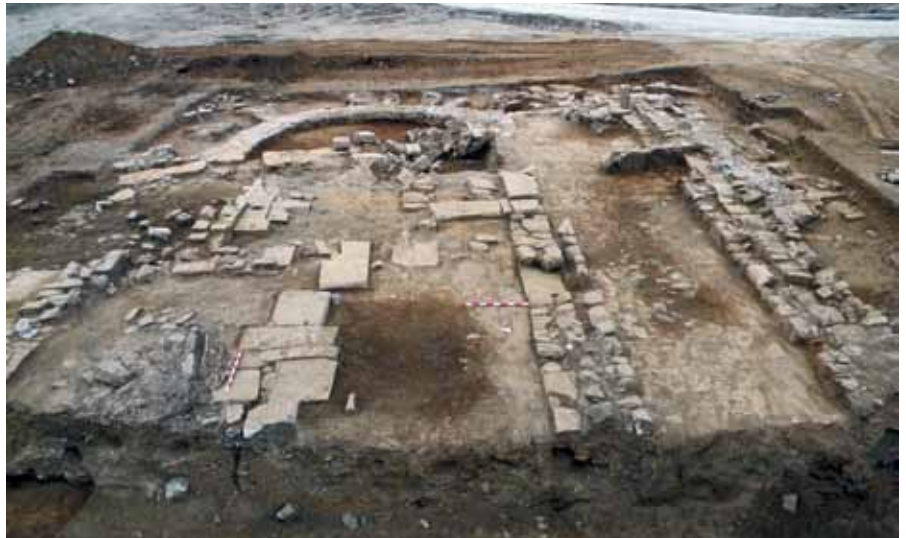
Resim 3

Yapıya batı yönden bakış.
Bazilikanın batı sınırları
günümüze ulaşmamıştır.

kuzey ve güney yan nef duvarı önünde yer alan seki izleridir. Naosun batısında orijinalde bir narteksinin bulunduğu düşünülmektedir ancak hafriyat sırasında batı sınırındaki tüm izler kaybolmuştur (Resim 3). Günümüze gelen kuzey ve güney yan nef duvarı üzerinde herhangi bir kapı açıklığına ilişkin iz bulunmayışı, naosa girişin batı cephe üzerinden gerçekleştiğini akla getirmektedir.

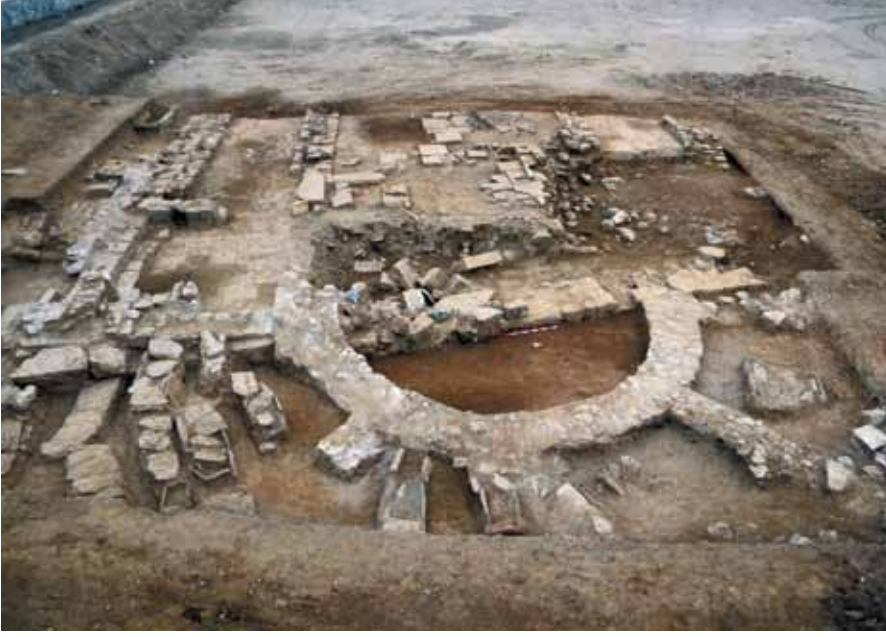
Resim 4
Yapıya doğu yönden bakış.
Apsisin çevresi gömü alanı
olarak kullanılmıştır.

Kalan izler, kilisenin içinin orijinalde sıvalı olduğunu göstermektedir. Kilisenin duvar işçiliği temel seviyesinde düzgün değildir. Üst kesimler ise tamamen yıkıldığı için duvar dokusu hakkında fikir yürütmek mümkün olmamaktadır. Doğuda yer alan dairesel apsis üç payanda ile takviye edilmiştir (Resim 4).

Kazı çalışmaları sırasında Bazilikanın doğusunda, apsis çevresinde 17 adet⁴, güney yan nefin doğusunda 3 adet, naosta, orta nefin içinde bir adet mezar ortaya çıkartılmıştır. Mezarların tamamı doğu-batı doğrultusunda uzanmaktadır. Etrafı taşlarla çevrilmiş, üzerleri taş plakalarla kapatılmış basit tipte mezarlardır⁵. Mezarlardan birinin kapağı üzerine kristogram kazınmıştır. Naosun orta nefi içinde yalnızca bir yanı çevrilmiş taban üzerine gelişigüzel yatırılmış izlenimi veren bir iskelet bulunmuştur. Bu mezar, yapı yıkıldıktan sonra da kilisenin kutsal alan olarak geleneğini sürdürdüğünü düşündürmektedir.

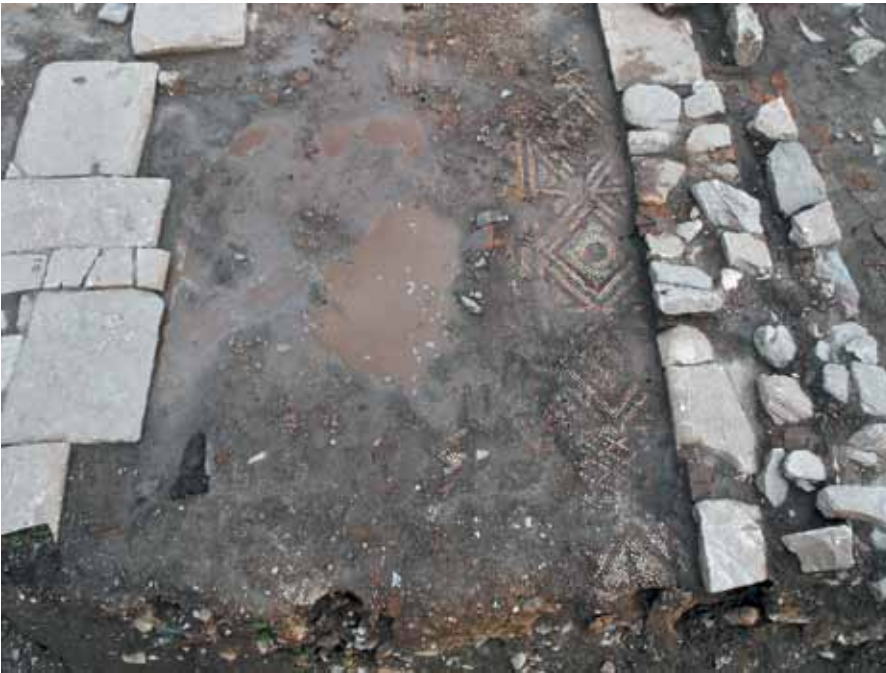
Resim 5
Orta nefte günümüze ulaşan
mozaik döşemeye batı
yönden bakış.

Günümüze gelen verilerden orijinalde, naosun orta nefinin mozaikle, yan neflerinin tuğla ile döşeli olduğu anlaşılmaktadır. Orta nefte yer alan mozaik döşeme oldukça tahrip durumda açığa çıkmıştır (Çizim 1³, Resim 5). Döşemenin büyük

bölümü kaybolmuştur. Mozaik, güney kesimde doğrudan devşirme olarak kullanılmış taş döşeli yatağın üzerine döşenmiştir. Taşların üzerinde yer yer rudus/harç tabaka izlenmektedir. Mozaik'in tamamen kaybolduğu kesimlerde ise statumen tabakası kısmen takip edilmektedir.

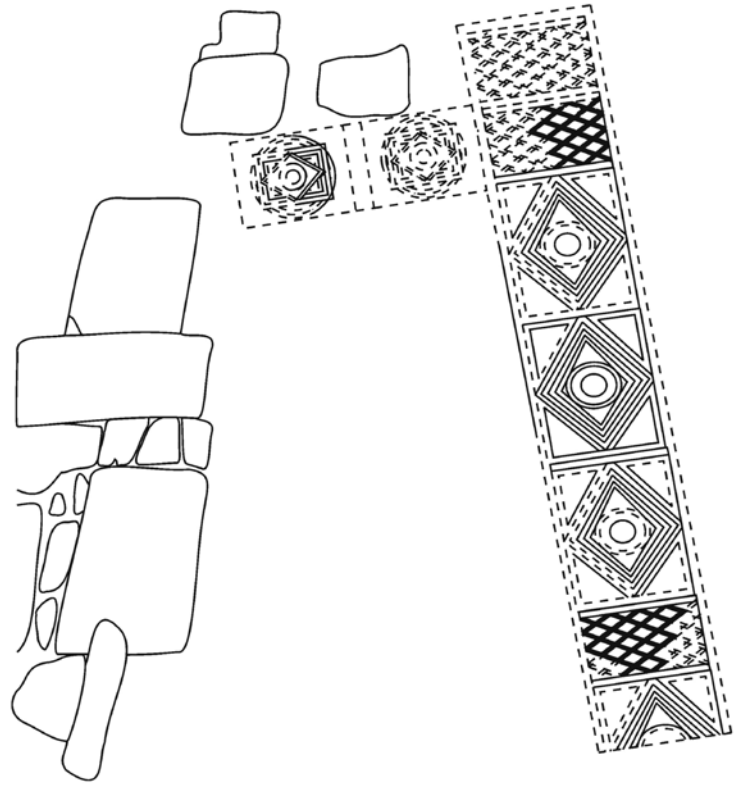
Çizim 1
Naosta günümüze
ulaşabilen mozaik döşeme
(Çiz. Tümay Haznedar).

Orta nefteki mozaik döşemenin bordürünün bir kısmı kısmen, orta bölümü küçük parçalar halinde korunmuştur. Bordür, dönüşümlü olarak yerleştirilmiş geometrik motiflerden meydana gelmektedir. Aynı boyut ve tasarımda çerçeveler içine alınmış üç adet eşkenar dörtgen, içine küçük baklava motifleri yerleştirilmiş bir adet pano ile ardışık olarak yerleştirilmiştir. Eşkenar dörtgenlerin içine ise iç içe geçmiş farklı renklerde daire motifleri yerleştirilmiştir. Orta alanın deseni tam olarak belirlenememektedir. Kalan izler, orta alanda da geometrik motifler bulunduğunu göstermektedir. Ancak bitkisel ve/veya figürlü süslemeye ilişkin

hiçbir veri bulunmaz. Mozaği oluşturan tesseraelerin boyutları, 0.4-0.8 cm. arasında değişmektedir. Desenlerde mavi-beyaz ve kırmızı renk kullanılmıştır. Kırmızı renkli tesseraeler kiremittir. Beyaz ve mavi renkli tesseraeler ise kireç taşı ve mermer malzeme ile yapılmıştır.

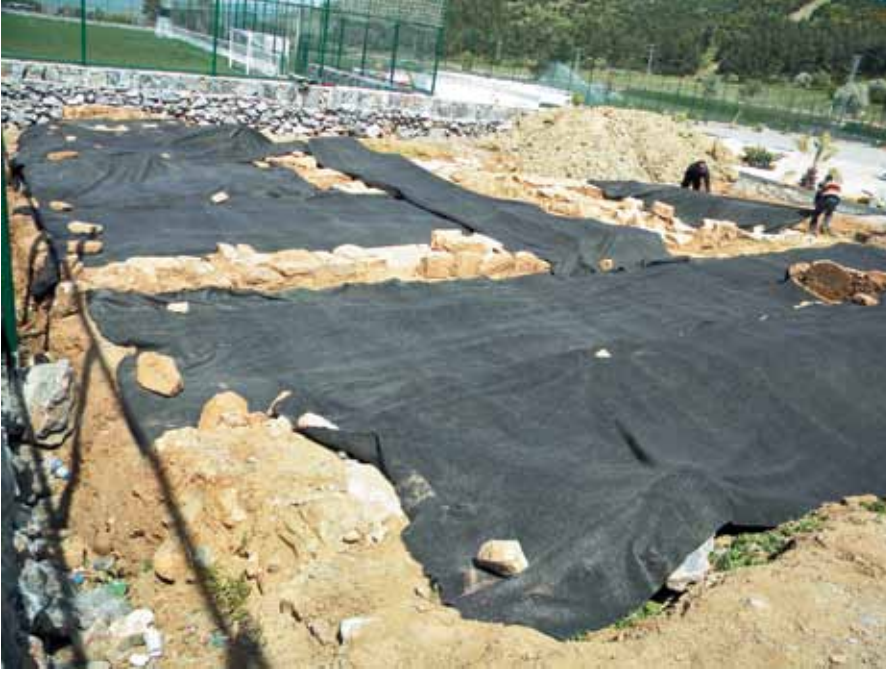
Resim 6
Kilisenin kazısı yapıldıktan
sonra üzeri kapatılarak koruma
altına alınmıştır.

1 Kurtarma kazısı çalışmaları bitirildikten sonra yapının üzeri kapatılarak koruma altına alınmıştır (bkz. Resim 6).
