Savatra Kilise Taban Mozaiginde Uygulanan Önleyici Koruma Yöntemleri ve Koruma Önerileri

Preventative Conservation Methods and Conservation Recommendations Applied to the Church Floor Mosaic in Savatra

Abstract: The ancient city of Savatra is located in the Yağlıbayat area of the Karatay District of Konya Province. During excavations in 2022, the mosaic area on the floor of a three-nave basilical plan church of the early Byzantine period was unearthed and, in the same year, the area with mosaics was turned into a protected area by the Konya Conservation Board. There are two separate mosaic areas side by side on the floor of the church. The mosaics are located in the left nave and middle nave according to the area classified. It has been determined that the area is exposed to intense deterioration caused by surface waters and the local lacunae spaces and elevations are formed on the surface when both surfaces of the mosaic area are examined. In addition, the eastern part of the entire surface area covered with limestone is damaged due to the tesserae scattering and from mortar deterioration. Therefore, mechanical and chemical cleaning operations for the conservation of the mosaic

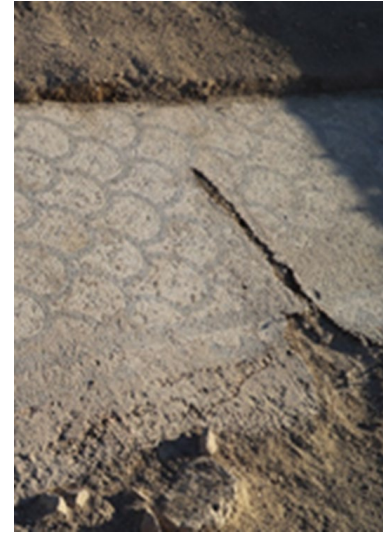
Kilisenin kuzey kısmında, doğu-batı doğrultusunda yer almaktadır. Mozaik mavi ve beyaz olmak üzere toplamda iki renk tesseralardan oluşmaktadır. Mozaik yüzeyinde kalın kalker tabakası, çevresinde tessera dağılımları ve çatlaklar mevcuttur (Fig. 1). Yüzeyi kaplamış kalın kalker tabakasından kurtulmak için mekanik temizlik yapılmıştır. İnce uçlu keski ve çekiç kullanılarak temizlik işlemi uygulanmıştır. Keski, kalker tabakasına 45 derecelik açı ile eğimli tutulmuştur, çekiç ile hafif darbeler verilerek kalker tabakasının kırılarak dağılması sağlanmıştır. Keskinin tessera yüzeyine temas etmemesine özen gösterilmiştir.

Fig. 1. Sol Nef Mozaiginde Çatlak Görünümü

Kilise sol nef mozaiginde yer alan tesseralar arasında oluşmuş iri çatlak için derz dolgusu işlemi yapılabilir.

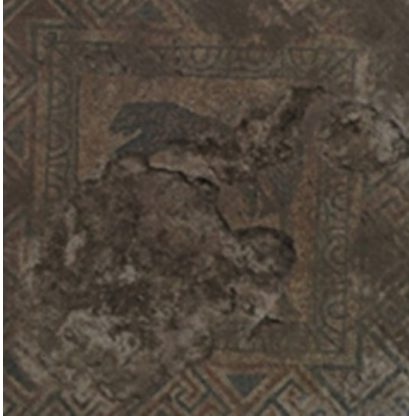
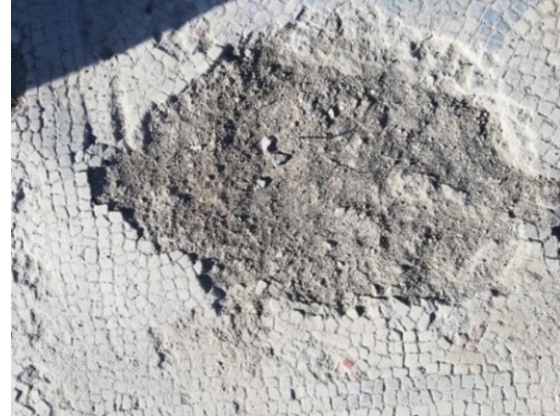
Sol nef mozaïğın güney kısmında kalacak şekilde hemen yanında bulunan orta nef mozaïği; beyaz, mavi, kırmızı olmak üzere toplamda üç renk tesseredan oluşmaktadır. Bu mozaik çok çeşitli mozaik repertuvarına sahiptir. Mozaik yüzeyinde kalın kalker tabakası, tessera kayıpları, dağılmalar, vandalizm kaynaklı lakuna oluşumu, yükseklik farkı oluşumu, kırmızı tesseralarda ufalanma, kırılma ve parça hâlinde kopmalar mevcuttur (Figs. 2a-b, 3a-b, 4a-b). Bu bozulmaların yanında mozaik yüzeyine parmaklarla vurulduğunda gelen sestene de anlaşıldığı üzere harçta boşalmalar vardır. Kalın kalker tabakasının temizliğinde, ince uçlu keski tessera yüzeyine temas ettirilmeden 45 derecelik açı ile eğimli olarak kalker tabakasına tutulmuştur. Ardından çekiç ile hafif darbeler vurularak kalker tabakasının temizlenmesi sağlanmıştır (Fig. 5a-b). Kalker tabakasının temizlenmesi sonucunda mozaik yüzeyinde boğa, panter, kaplan, ceylan, ördek ve hurma ağacı betimlemeleri, kuş, lale, zambak, İskender yıldızı, meander, dama, rozet, dalga motifleri ve yazıt ortaya çıkartılmıştır. Yazıtın okunabilmesi için beyaz tesseralar üzerinde kimyasal temizlik yapılmıştır (Fig. 6a-b). Öncelikle küçük bir alanda deneme yapılarak yüzey saf suya doyurulmuştur; ardından % 10 EDTA (su içerisinde) hazırlanarak kâğıt hamuru ile yüzeyde paketleme yapılmıştır. Öncelikle küçük bir alanda deneme yapılmıştır. Deneme sonucunda %10 EDTA ve 1 saat bekletme süresi olumlu sonuç vermiştir. Yazıtta bulunan beyaz tesseralar üzerinde de aynı yöntem uygulanmıştır. Paketleme sonrasında yüzey saf su ve fırça ile yıkanarak kimyasaldan arındırılmıştır. Yıkama işleminde fazla sudan kaçınılarak ıslak fırça ile işlem yapılmıştır.

Fig. 2a. Orta Nef Mozaïğinde Lakuna Bozulması

Fig. 2b. Lakuna Bozulması Detay Görünüm

Kilise sol nef mozaigi tekrar eden bir motife sahip olduğu için lakuna boşlukları tessera ile tamamlanabilir. Kilise orta nef mozaiginde tekrar eden geometrik desenlerde mevcut olan tessera kayıpları için tessera ile tamamlama yapılabilir. Kilise orta nef mozaiginde yer alan bordür içerisinde panter motifinde büyük bir lakuna boşluğu mevcuttur. Fakat bu motifte tekrar eden geometrik desen yoktur. Bu durumlarda tessera ile tamamlama yapılamaz. Lakuna çevresindeki tesseraların dağılmasını önlemek ve estetik bütünlük kazandırmak için harç ile tamamlama yapılabilir. Bunun için lakuna içinde biriken toprak temizlenir ve mozaigin hangi katmanına indiğine bakılır. Düz bir zemin oluşturulur. Eğer lakuna derinliği statumen tabakasına kadar iniyorsa sırayla moloz taşı, kaba harç, ince harç tabakaları oluşturulur. Eğer lakuna derinliği rudus veya nucleus tabakasına kadar iniyorsa o tabakalardan itibaren harç katmanı uygulanır. En üst katmanda krem renginde harç kullanılarak tamamlama yapılır.

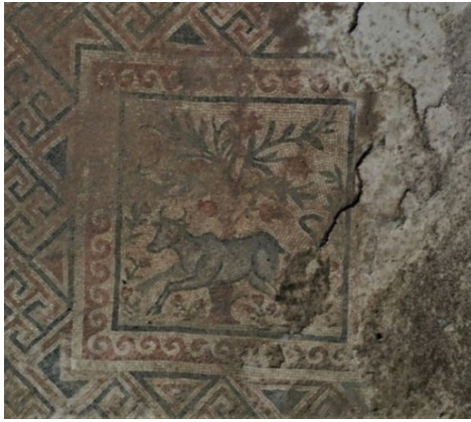
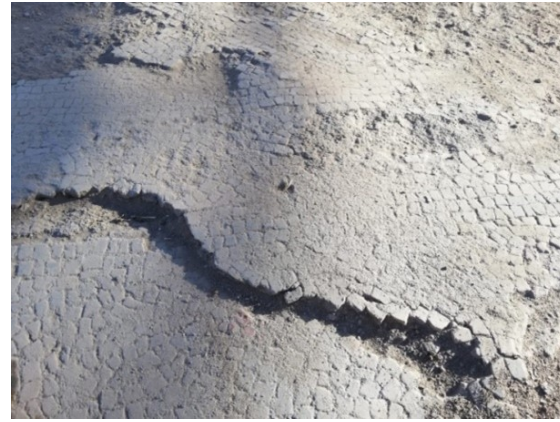
Fig. 3a. Mozaik Tabakalar Arası Ayrışmadan Kaynaklı Yükseklik Farkı

Fig. 3b. Yükseklik Farkı Detay

Tehlikede olan tesseraların ve mozaik çevresinin dağılmasının önlenmesi ardından yükseklik oluşmuş kısımlar incelenmelidir. Yükseklik oluşmuş kısımlarda toprak birikintileri mevcuttur. Bu toprak birikintiler spatül ve fırça yardımıyla temizlenmelidir. Eğer mozaik yüzey harç katmanından ayrılmışsa geçici kaldırma işlemi yapılmalıdır ve yeniden yatak harcı hazırlanarak yerine yerleştirilmelidir⁴. Önerilen diğer yöntem ise eğer toprak birikim temizlendiğinde tesseralar harca bağlı ise ve yerinden oynama göstermiyorlarsa “olduğu gibi koruma” anlayışı göz önüne alınarak mozaığın yükseklik farkı değiştirilmeden bozulduğu şekilde koruma altına alınabilir.

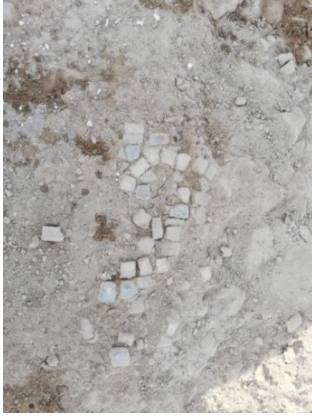
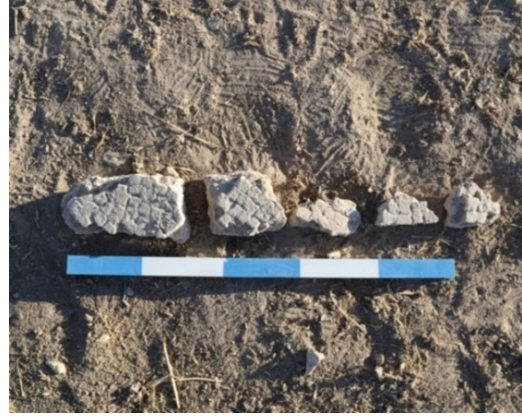
Fig. 4a. Tessera Dağılımları

Fig. 4b. Parça Halinde Kopan Mozaikler

2023 kazı sezonunda, üzeri kapatılmış mozaik tekrar açıldığında yeni tessera kayıplarını önlemek adına yazıt alanında dağılan tesseraların ve mozaiklerin çevre kısımlarını bordür işlemi ile sağlamlaştırmak gerektiği tespit edilmiştir³.

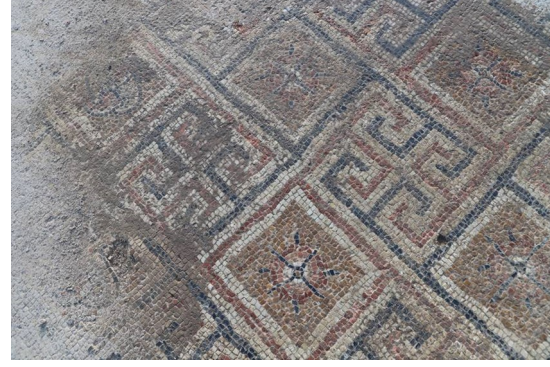
Fig. 5a. Mekanik Temizlik Öncesi

Fig. 5b. Mekanik Temizlik Sonrası

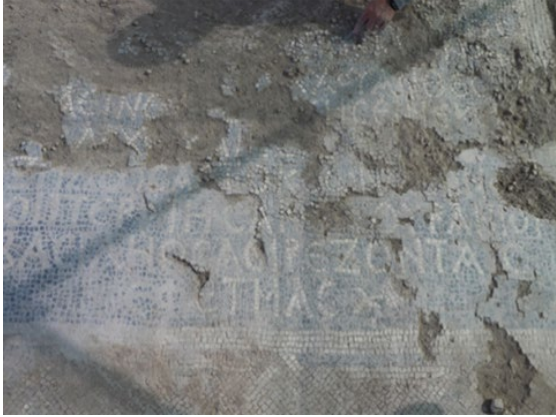
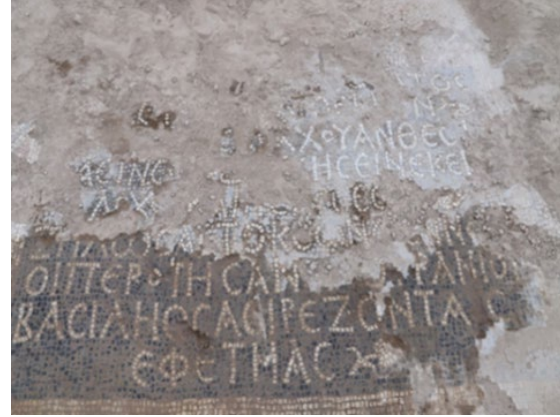
Fig. 6a. Kimyasal Temizlik Öncesi

Fig. 6b. Kimyasal Temizlik Sonrası

Mozaik yüzeyindeki kalker tabakası için daha önceden denenmiş ve olumlu sonuç vermiş EDTA ile kimyasal temizlik yapılmalıdır. EDTA %10 oranında (saf su içerisinde) hazırlanmalıdır. Kâğıt hamuru ile yüzeye paketlenme işlemi yapılarak 1 saat bekletme süresi uygun görülmektedir. Kimyasal temizlik öncesi mozaikli alan saf suya doyurulmalıdır ve kimyasal temizlik sonrası saf su ile arındırılmalıdır.

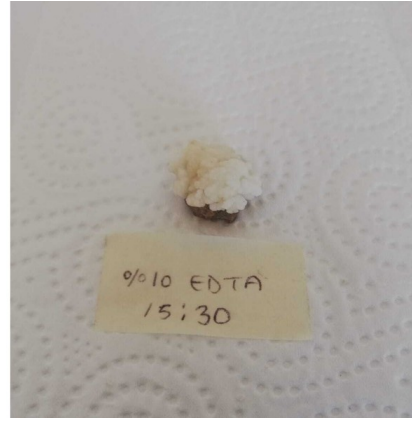
Mozaïğe ait yerinden ayrılmış tessera parçaları toplanarak sektörlerine göre sınıflandırılmıştır. Laboratuvar ortamında tesseralar üzerinde mekanik ve kimyasal temizlik işlemleri yapılmıştır. Sert toprak tabakasının mevcut olduğu tesseralara 1:1 oranda alkol ve saf su karışımı ile, kalker tabakasının mevcut olması durumunda ise %10 EDTA ile kimyasal temizlik yapılmıştır (Fig. 7a-b). İhtiyaç duyulan alanlarda bisturi ile mekanik temizlik yapılmıştır (Fig. 8a-b) Temizlenen tesseralar renk ve sektörlerine göre sınıflandırılmıştır.

Fig. 7a. Tesselalarda Toprak Tabakası Temizliği

Fig. 7b. Tesselalarda Kimyasal Temizlik Denemesi

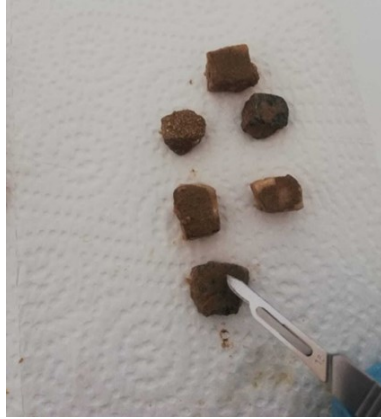
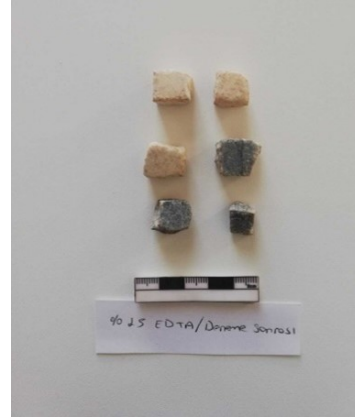
Fig. 8a. Kimyasal Temizlik Sonrası Mekanik Temizlik

Fig. 8b. Kimyasal Temizlik Sonrası

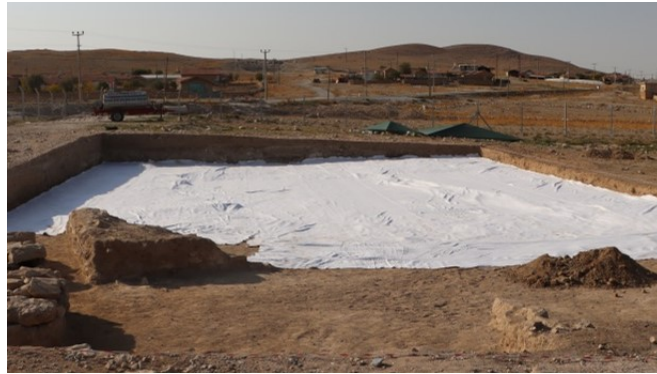
rini en aza indirmek amacı ile üzerlerini geçici kapatma işlemi yapılmıştır. Mozaikler yüzeysel kirlere arındırılmıştır. Sentetik bir elyaf kumaş olan jeotekstil temizlenen mozaik yüzeye serilmiştir (Fig. 9). Jeotekstilin üzerine elenmiş dere kumu homojen olacak şekilde dökülmüştür. Dökülen dere kumu üzerinde yürünerek hafif tampon hareketlerle kumun iyice yüzeye oturtulması sağlanmıştır. Mozaikli alanın üzeri en son geçici koruyucu örtü olan metal aksamli taraça ile kapatılmıştır. Koruyucu örtü yağmur ve kar sularının yüzeyde birikmesinin önlenmesi amacıyla eğimli bir şekilde tasarlanarak yapılmıştır (Fig. 10a-b). Metal taraçanın etrafı kum torbalarıyla çevrilmiştir böylece metal aksamli taraçanın açık kalabilecek alanlarından su ve diğer zarar verici etkenlerin girişinin engellenmesi amaçlanmıştır (Fig. 11a). Mozaik alanın çevresi tel örgü ile kapatılarak güvenliği sağlanmıştır (Fig. 11b).

Fig. 9. Mozaiklerin Üzerinin Jeotekstil ile Kapatılması

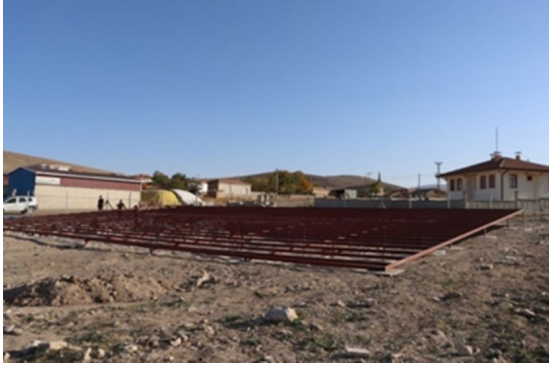
Fig. 10a. Koruyucu Çatının Kurulum Aşaması

Fig. 10b. Koruyucu Çatının Kuşbakışı Görünüm

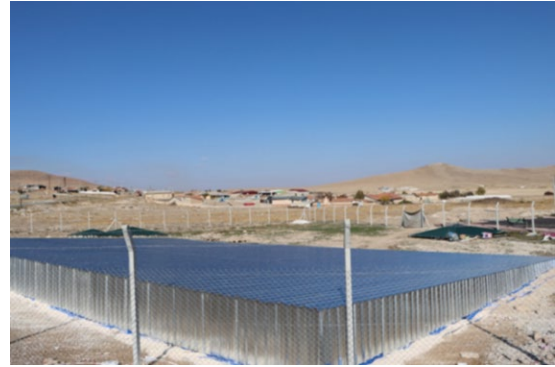
Fig. 11a. Koruyucu Çatının Kum Korbalarıyla Çevrilmesi

Fig. 11b. Koruyucu Çatının Etrafının Tel Örgü ile Çevrilmesi

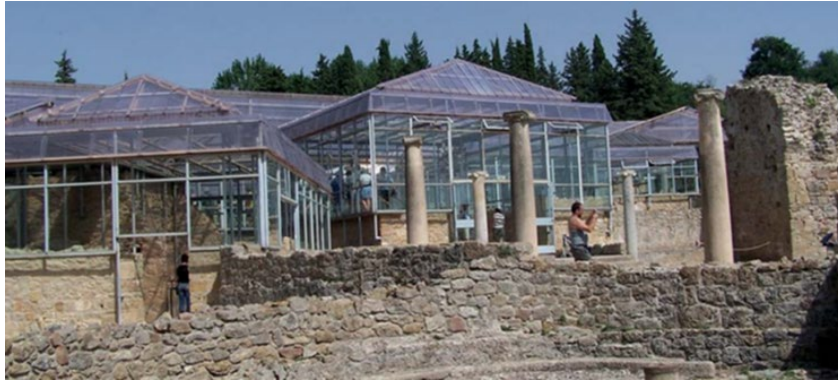
bu yapılarda böceklenme ve bitki oluşumu da önlenmelidir. Şeffaf malzemeli koruyucu örtünün hızlı kurulma ve doğal aydınlatma gibi avantajları vardır. Diğer bir avantajı da eseri gizlememesi ve dışarıdan da görünebilir kılmasıdır¹⁰. Fakat şeffaf malzeme, aşırı ışık geçirgenliğinden kaynaklı zeminde yansıma oluşturması ve şeffaf yüzeyde toz birikimi gibi dezavantajlar gösterir¹¹. Bu malzemenin kullanımında termofiziksel özelliklere önem verilmelidir. Şeffaf cam ve plastik levha kullanımlarının gösterdiği bir diğer tehlike su sızıntısıdır¹². Saydam malzeme polikarbonatın kullanımına örnek olarak Philippi'deki Aziz Paulus Bazilikası mozaik döşemesi gösterilebilir. Bu yapıda çelik ve polikarbonat levhalarla çevrili çatı örtüsü uygulanmıştır. Kullanılan polikarbonat malzeme kızılötesi ve ultraviyole önleme özelliğine sahiptir, böylece radyasyona dayanıklıdır. Metal ve pleksiglas uygulama örneği ise Villa Del Casale'de görülmektedir¹³. Bu yapıda mozaik tabanlarının üzerinde yürüyüş yolları vardır. Koruyucu çatı örtüsünde kullanılan metal malzemelerin korozyona dayanıklı olması önemlidir. Yapılan kalıcı koruma çatısı geri dönüştürülebilir olmalıdır. Bozulma gösterdiğinde zorluk göstermeden değiştirilebilmelidir. Buna örnek olarak Piazza Armerina-Villa Del Casale gösterilebilir¹⁴ (Fig. 12). 1957 yılında yapılan koruma çatısı zamanla paslandığı ve paneller cam ile değiştirildiği için sera etkisi oluşturmasından ötürü 2006 yılında bunun koruma çatısı değiştirilmiştir¹⁵. Korunan mevcut alanın genişleme olasılığı göz önünde bulundurularak koruma çatısına ekleme yapılacak şekilde tasarlanmaları gerekmektedir¹⁶. Koruyucu çatıların yan platformlarının duvar örülerek kapatılması güvenlik ve fiziksel dayanım açılarından bakıldığında, çevresel şartlardan daha korunaklı olmalarını sağlar. Pergamon Z yapısında bu örnek görülmektedir. Duvarlarda taş malzeme ve çatıda çelik kullanılmıştır¹⁷ (Fig. 13a-b). Duvar ve çelik çatı iskeleti kullanılan diğer bir örnekte Sagalassos mozaiklerinin koruyucu çatı örtüsüdür¹⁸ (Fig. 14).

Fig. 12. Metal ve Pleksiglas Örneği, Villa Del Casale (Gabellone *et al.* 2020, 1081)

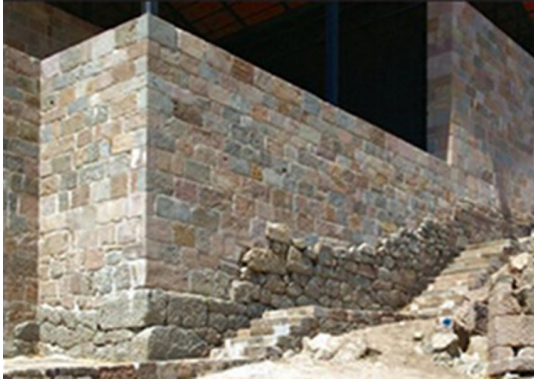
Fig. 13a. Pergamon Örneđi (Yılmaz *et al.* 2019, 422)

Fig. 13b. Pergamon Örneđi Koruma Çatısı (Yılmaz *et al.* 2019, 422)

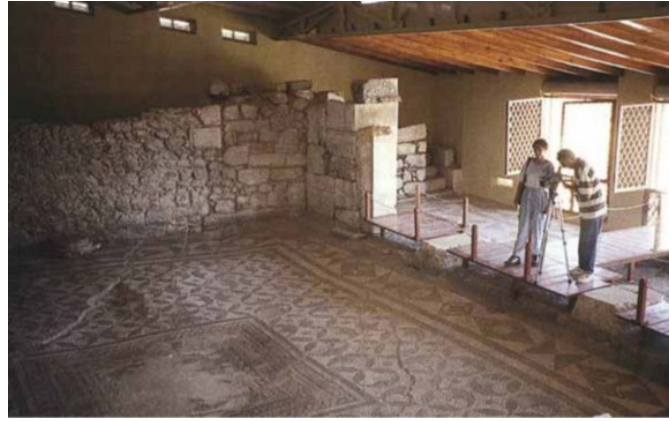
Fig 14. Sagalassos Örneđi (Severson & Kökten Ersoy 2002, 4)

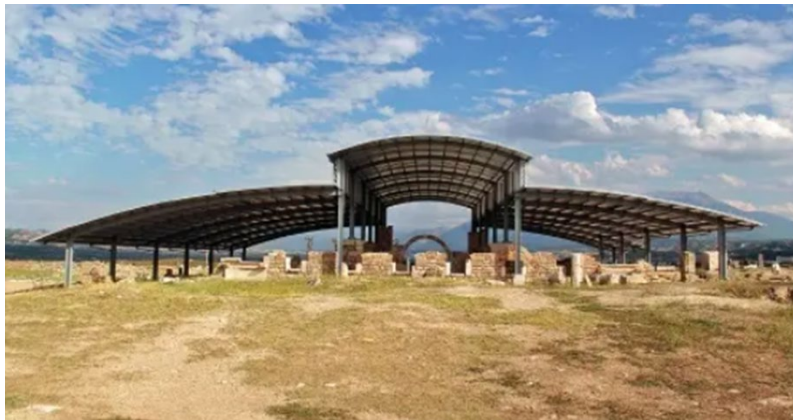
Bu örneklerin tam zıttı olarak eđer çatı örtüsünün altında paneller açık olursa mozaik yüzeyleri rüzgâr ve yağmur etkilerine daha açık hâle gelir. Laodikeia Kilisesi'nde yanları açık koruyucu çatı kurulduđu görölmektedir. Bu yapının kurulumunda krom-nikel alaşımli paslanmaz çelik kullanıldığı bilinmektedir. Bu alaşımın kullanılmasının avantajı sürekli bakım istememesi ve korozyona dayanıklı olmasıdır (Fig. 15). Ziyaretçiler için ahşap yürüme yolları yapılmıştır (Fig. 16a). Taban süslemesinin mevcut olduđu alanlarda camlı yürüme yollarının yapıldığı görölmektedir¹⁹ (Fig. 16b).

Fig. 15. Laodikeia Kilisesi Koruyucu Çatı Örtüsü (Tarkan 2018, 173)

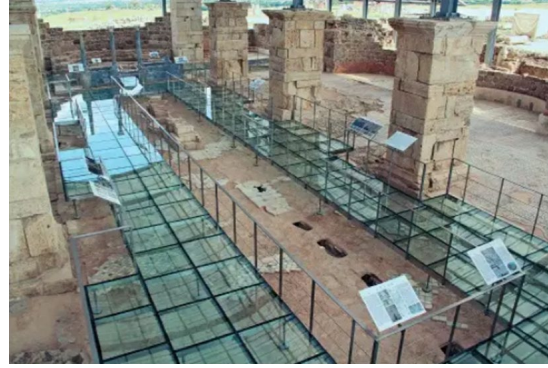
Fig. 16a. Laodikeia Kilisesinde Ahşap Yürüme Yolları
(Tarkan 2018, 173)

Fig. 16b. Laodikeia Kilisesinde Cam Yürüme Yolları
(Tarkan 2018, 173)

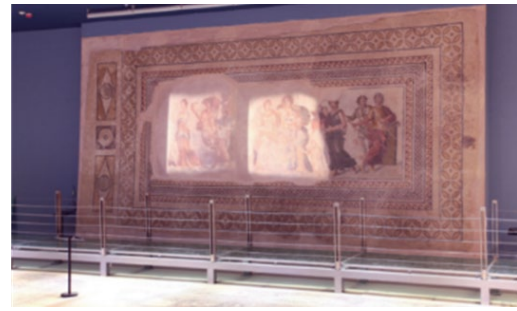
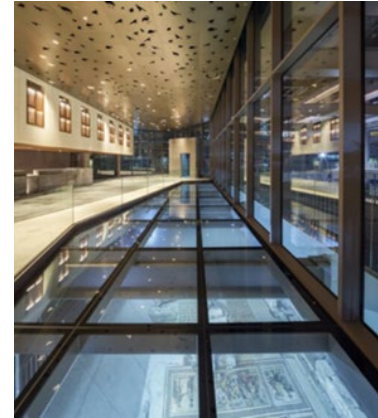
Fig. 17a. Zeugma Mozaik Müzesi Mozaiklerin
Üzerinden Cam Yürüme Yolu (http 1)

Fig. 17b. Zeugma Mozaik Müzesi Mozaiklerin
Yanından Cam Yürüme Yolu (Küçük & Yar 2013,
73)

Camlı yürüme yollarının diğer örneklerine baktığımız zaman Zeugma Mozaik Müzesi mozaikleri ve Hatay Müze Otel mozaikleri karşımıza çıkar (Fig. 17a-b, 18). Bu örneklerde de mozaiklerin daha detaylı görülmesi ve yürüme yolu ile üzerlerinin kapatılmaması için cam yürüme yolları tercih edilmiştir²⁰.

Fig. 18. Hatay Müze Otel Mozaikleri
Cam Yürüme Yolları (http 2)

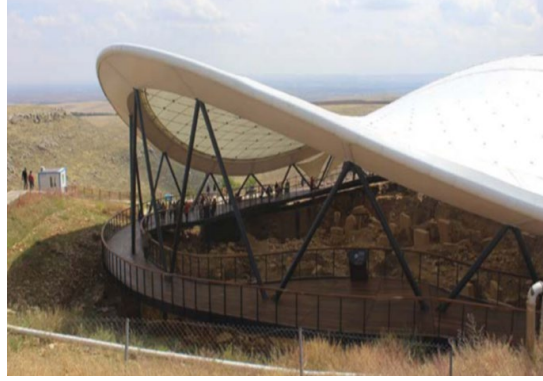
Koruma çatıları antik zemin yapısına uygun şekilde tasarlanmalıdır ve olabildiğince az taşıyıcı eleman ile zemine yük aktarmalıdır²¹. Göbeklitepe bu konuda verilebilecek en iyi örnektir. Göbeklitepe'de kazısı tamamlanmış ve devam eden iki ayrı alan için iki tane koruma çatısı yer almaktadır. Bu çatıların ortak özellikleri zemine olabildiğince az eleman ile temasta bulunmalarıdır. Hafif yapısıyla kendini taşıyabilecek şekilde tasarlanan çatılarda çelik ve membran malzemeler kullanılmıştır. Taşıyıcı kolonlar kazı alanının iç kısmında bulunmamaktadır. Çevresel etkenler göz önüne alınarak rüzgâra karşı dayanıklı şekilde üretilmişlerdir²² (Fig. 19).

Fig. 19. Göbeklitepe Koruyucu Çatısı (İrepoğlu 2019, 22)

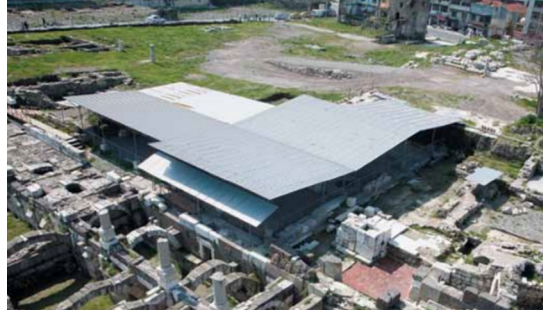
ması ve kış sezonunun zararsız atlatılmasının yanı sıra konservasyon uygulamaları yapılırken kullanılan yapılardır. Smyrna Agorası'ndaki mozaiklerin koruma çalışmaları başlayana kadar geçici kapatma işlemi ve koruyucu çatı örtüsü yapılmıştır. Bu koruyucu çatı, kazı çalışmaları başladığı zaman hem kazının hem de konservasyon çalışmalarının sürdürülebileceği şekilde kurulmuştur²³ (Fig. 20).

Fig. 20. Smyrna Agorası Koruyucu Çatısı (Ersoy & Yolaçan 2012, 74)
