BAFRA'DA 19. YÜZYIL SONLARINDAN KALMA GÖSTERİŞLİ BİR KONUT*

Öz: Bu çalışmada, Bafra'nın en özgün ve gösterişli tarihi evlerinden biri olan Yıldız Evi'nin sanat ve mimarlık tarihi bağlamında tanıtılarak değerlendirilmesi hedeflenmiştir. Ayrıntılı bir şekilde ince lenerek belgelenen yapının geleneksel Bafra konutları içindeki konumu, Osmanlı konut mimarisindeki yeri hususu değerlendirilmiştir.

1. Caner Tarkan Yıldız Evi

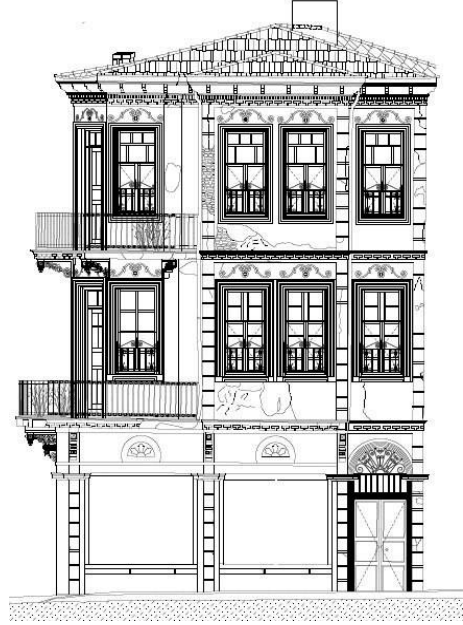
Çizim 4. Yıldız Evi rölöve ön cephe görünüşü (Mimar Osman İnci imzalı restorasyon rölöve projesinden)

Pencere üzerindeki kepenk alınlıklarında kabartma sıvayla kaplı yuvarlak kemerli dekoratif pencereler yer alır (Foto. 6, Çizim 4). Zemin kat, 1. kat çıkmasına destek veren kesme taş işçilikli dekoratif taş konsolların üstündeki yine kesme taş işçilikli profilli ve meanderli kat silmesiyle son bulur (Foto. 6,11). Taş konsollarda; stilize kıvrık dal ve yapraklar, prizmatik oymalar, sarkıt ve volütler bulunur (Foto. 12-14, Çizim 8-9).

1. kat ve 2. katın cephe düzeni çatı kornişi haricinde birbirinin simetriğidir (Foto. 7,10 Çizim 4). Profilli ve meanderli sıva kabartmalı kat silmeleri katları ayırır. Cephenin sağ kesimi hariç diğer kesimleri zemin kat üstünde çıkma yapar (Foto. 7). Ortadaki kesim, cepheye iki pencereyle açılan kapalı oda çıkmasıdır. Bunun solunda ise açık çıkma esaslı balkon bulunur (Foto. 7,10). Çıkmalar, taş konsollara basan çelik kirişlere oturur. Sol köşedeki balkonun ucunda çapraz konumda yerleştirilen 1. ve 2. kat balkon kapıları cepheye yansır (Foto. 2,10). Bunun sağında kalan cephenin diğer kesiminde; her katta dört cephe penceresi, orta pencerelerin yanlarında çıkmanın kenarına düşen ikişer dar yan pencere bulunur (Foto. 2-3). Profilli kesme taş çevrelikli pencereler birbirinin simetriğidir (Foto. 3,10, Çizim 10-11). Önlerinde 1/3 boyda dekoratif ferforje korkuluklar yer alır (Foto. 10, Çizim 10-11). Pencere üst söveleriyle kat silmesi arasında kalan alanda önce küçük dekoratif seramik esaslı havalandırma kapakları, bunun hemen üstünde stilize bitki görünümlü "C" ve "S" kıvrımlı sıva kabartmaları bulunur (Foto. 10, Çizim 10-11). İkinci katı sonlandıran ve cepheden 40 cm taşıntı yapan furuşlu korniş, alttan yukarıya sırayla ve genişleyerek; meander frizi, diş sırası (dentil) ve profilli taş konsollar ve sıva işi profillerle son bulur (Foto. 10).

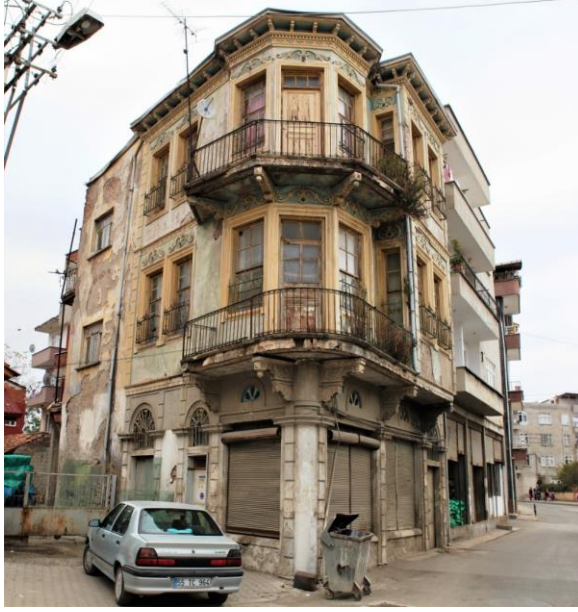
Foto. 2. Yıldız Evi ön ve sol yan cephelere köşeden bakış (2013 yılı)

Cephe duvarlarında yer yer sıva dökülmeleri, kat silmeleri ve korniş konsollarında yer yer çatlak, kırık ve kayıplar görülmektedir (Foto. 2,7,10).

Cephe duvarlarında yer yer sıva dökülmeleri, kat silmeleri, korniş ve balkon konsollarında yer yer kırık, çatlak ve kayıplar görülmektedir (Foto. 2,9, Çizim 5).

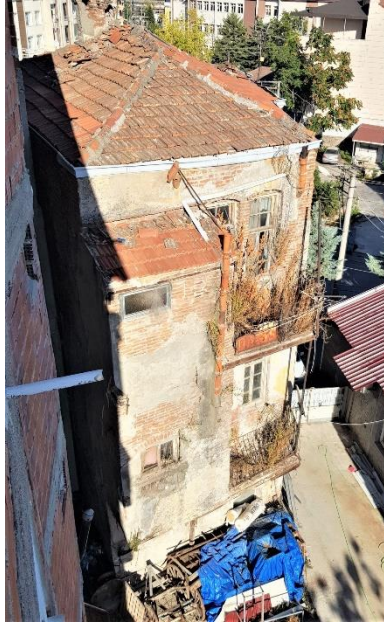
Foto. 4-5. Arka cephe

Kısmen dökülen sıvasıyla kötü bir görünüm veren arka cephe, büyük ölçüde simetrik ancak öncekilerle kıyaslanmayacak derecede yalın bir cephedir (Foto. 4-5, Çizim 6). Cephe, zemin kat üstünde sağda (açık balkon çıkması) ve solda (kapalı çıkma) çıkma yapar. Çıkma zemin kat duvarlara çapraz konumda saplanan üç kalın çelik payanda ile desteklenmiştir (Foto. 5).

Cephenin zemin katının sağ yanında, arka bahçeye ulaşımı sağlayan, basık kemer açıklıklı tek kanatlı demir bir kapı, kapının solunda; üst kesiminde tek kanatlı 2 ahşap pencere yer almaktadır. Bu pencerelerin yanında muhdes olduğu anlaşılan küçük bir pencere açıklığı bulunmaktadır (Foto. 4-5).

1. ve 2. katta, birbirinin aynısı olan simetrik bir düzen görülür (Foto. 4-5). Katların solunda birer yatık dikdörtgen açıklıklı ıslak hacim penceresi, diğer kesimlerde; çift kanatlı birer pencere ile birer ahşap kapı bulunmaktadır. ıslak hacim pencerelerinde 1. kattaki ahşap 2. kattaki muhdes alüminyumdur.

Yapının 1. ve 2. kat döşeme hizasında çelik kirişler bulunmaktadır. Cephenin sağ tarafında 1. ve 2. katta, tek kanatlı ahşap kapıların önünde demir korkuluklu balkonlar bulunmaktadır (Foto. 4-5). Cephede; 1. ve 2. katta tuvaletten, 2. katta mutfaktan çatıya uzanan üç adet muhdes baca bulunmaktadır (Foto. 4-5).

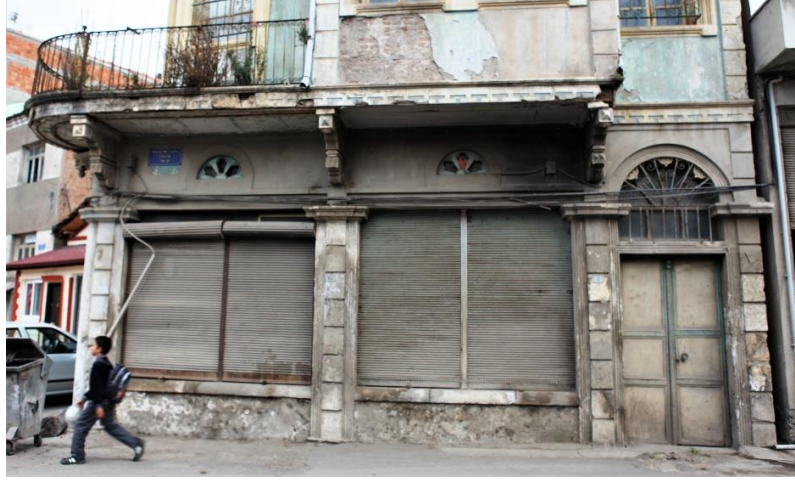
Foto. 6. Ön cephe zemin kat (2013 yılı)

Ayakların profilli kesme taş başlıkları bulunur (Foto. 6,11). Kapının solunda yan yana simetrik düzende ahşap söveli iki geniş pencere yer alır (Foto. 6). Kesme taş denizlikli pencerelerin mevcut ahşap kasalarının muhdes olduğu anlaşılmaktadır. Ekim 2013 yılında yapıyı ziyaretimizde çekilen fotoğrafta; dükkân cephelerinde galvanize oluklu sac muhafazalı demir çevrelikli 3 kepenk olduğu görülmektedir (Foto. 6). 2013 itibariyle, bunlardan ön cephenin sağında olanı özgün, diğerleri yenilenmiş halde idi. Özgün olanının demir çerçevesinde hemen yanı başındaki kapının demir kanatlarının bulunduğu binisindeki ile benzer stilize bir desen görülmektedir.

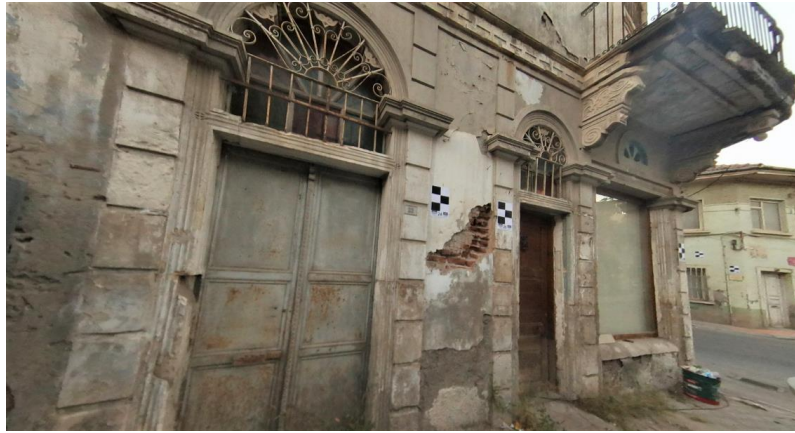
Foto. 8. Sol yan cephe zemin kat

Cephenin sağ köşesinde ahşap çevrelikli bir geniş pencere yer alır (Foto. 2,8). Bunun önünde, 2013 itibariyle ön cephenin solundaki ile aynı; muhdes bir kepenk bulunmaktaydı (Foto. 2). Cephenin sağ yarısındaki zemin kat ile 1. katı ayıran kat silmesine kadar olan kesimdeki düzen, sayıları değişerek ön cepheyi tekrarlar (Foto. 2,3,9). Pencere üzerindeki kepenk alınlığında kesme taş işçilikli, yuvarlak kemerli dekoratif bir pencere yer alır. Zemin kat, 1. kat çıkmasına

destek veren kesme taş işçilikli dekoratif taş konsolların üstündeki profilli ve meanderli kat silmesiyle son bulur (Foto. 8,9). Taş konsollar; stilize kıvrık dal ve yapraklar, prizmatik oymalar, sarkıt ve volütlerle süslenmiştir (Foto. 8).

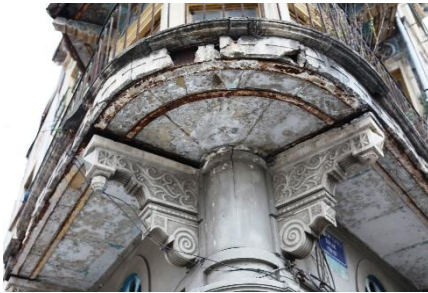
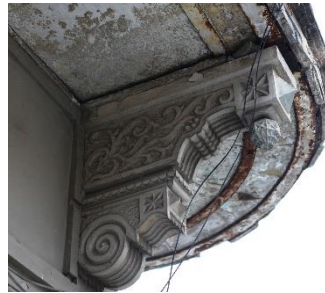
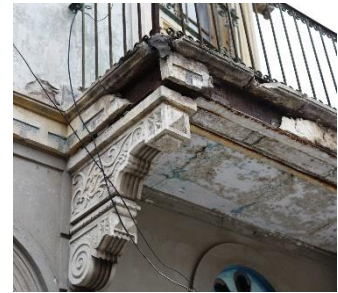
Foto. 12-14. 1. kat çıkma ayrıntısı; çelik kiriş, taş konsol, kat silmesi ayrıntıları

Katlarda bulunan kapalı ve açık çıkmalar, oymalı muntazam kesme taş işçilikli taş konsollar üzerine oturan fabrika yapımı çelik kirişler (putrel) tarafından taşınmaktadır (Foto. 10,12-14). Zemin kat kapı pencereleri, zemin üstü katlardaki balkon korkulukları ve pencere önlerindeki korkuluklar dökme demirdir (ferforje) (Foto. 6,8-11). Çelik kirişlerde görülen paslanmaya bağlı bozulmalar yer yer sıvanın kabarmasına ve taş konsolların kısmen kırılmasına neden olmuş haldedir⁸ (Foto. 8,12-14).

⁸ Paslanarak genişleyen kirişler etraflarındaki sıva ve taş dokuyu yer yer patlatmıştır. Taş konsolların büyük çoğunluğu sağlamdır. Kısmen kırılanların, sağlam olanlarına bakılarak restorasyonu mümkündür.

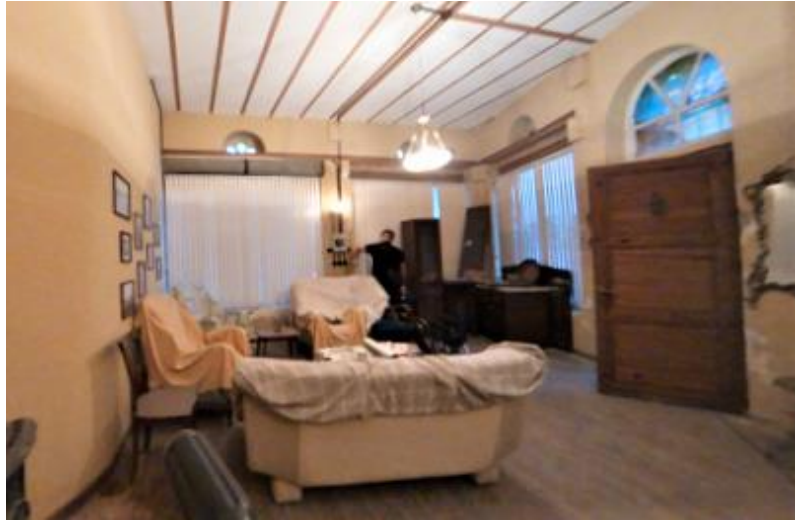
Foto. 15. Zemin kat Dükkân (Z03) iç görünüm

Konutun sol yan cephesinde bulunan tek kanatlı ahşap kapıyla girilen Dükkân (ZO3) seramik (fayans) kaplı betonarme döşemeli, volta döşeme tavanlıdır (Foto. 15). Sol yan cephesinde; ahşap kapının biraz solunda sonradan muhdes bir duvarla kapatılan çift kanatlı demir bir kapı, sağ yanında ise bir pencere yer alır.¹³ Ön cephede iki geniş pencere bulunur. Yapının ön cephesine bakan iki ve sol yan cephesinde ön cepheye yakın konumdaki bir pencere üzerinde bulunan demir kepenklerin duvar bağlantı elemanları yerindedir. Bunlar bu kesimde asli halde cepheye açılan kepenkli bir dükkân düzeni olduğuna işaret etmektedir. Kepenkler 2013 yılı ziyaretimizde yerinde iken günümüzde kaldırılmış haldedir. Sol yan cephedeki çift kanatlı demir kapının iç kısmı muhdes duvar bir ile sonradan kapatılmıştır. Dükkânın arka cephe yönündeki duvarında, ZO4 numaralı depoya açılan birer pencere ve bir kapı boşluğu bulunur.

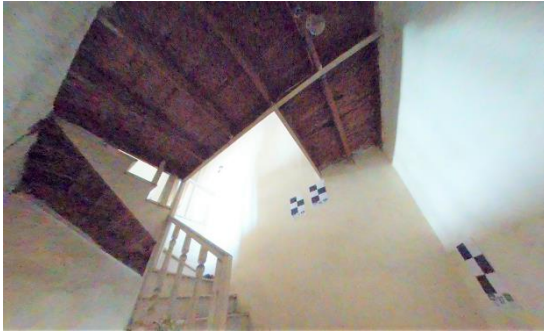
Foto. 16. 1. kat 101 Hol

ZO1 holde bulunan ahşap merdivenle ulaşılan 101 Holde; 2. kattaki 201 hole çıkan ahşap merdiven bulunmaktadır (Foto. 16). Merdiven kovanında yana açılan çift kanatlı bir ahşap pencere yer alır. 101 numaralı holden, 102 numaralı sofaya tek kanatlı ahşap bir kapı ile ulaşılır.

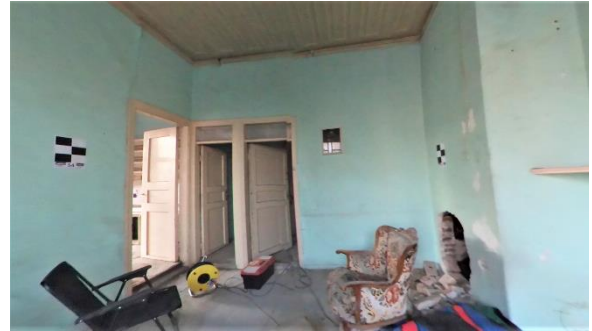
Foto. 17. 1. kat 102 Sofa

101 holden tek kanatlı ahşap kapıyla girilen 102 Sofada, 103, 105, 107 ve 109 numaralı mekânlara açılan dört ahşap kapı ve yapının sol yan cephesine açılan çift kanatlı iki ahşap pencere bulunmaktadır (Foto. 17). Sofanın ön cepheye bakan duvarında genişçe bir baca bulunur. Kısmen delinen baca duvarında malzeme kaybı bulunmaktadır.

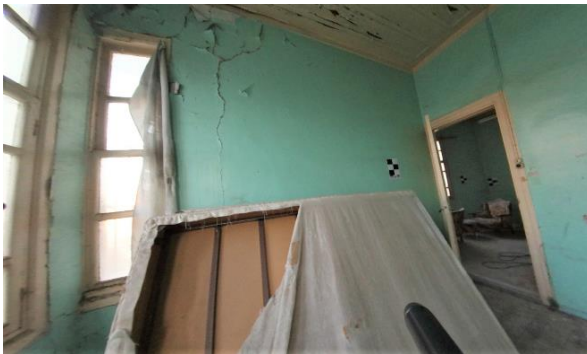
Foto. 18. 1. kat 103 Oda

102 numaralı sofadan tek kanatlı ahşap kapıyla girilen 103 Odada, 104 numaralı odaya açılan tek kanatlı ahşap bir kapı ile dört pencere bulunur (Foto. 18). Ön cepheye açılan iki pencere; yana açılır ahşap çift kanatlı, çıkmanın yan pencereleri konumunda olan diğer ikisi; ahşap giyotin (düşey sürgülü) kanatlıdır. Odanın duvarlarında sıva dökülmeleri ve sıva çatlakları görülmektedir.

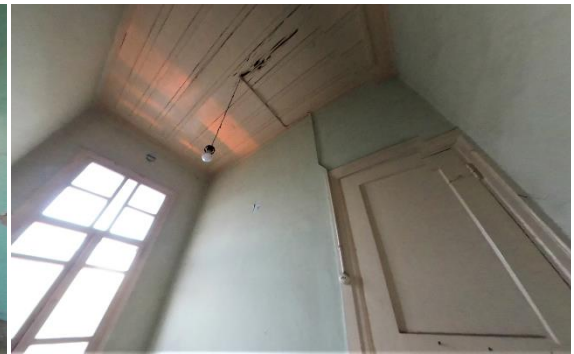
Foto. 19. 1. kat 104 Oda

103 numaralı odadan tek kanatlı ahşap kapıyla girilen 104 Odada, yapının ön cephesine bakan, yana açılan çift kanatlı bir ahşap pencere bulunmaktadır (Foto. 19). Ahşap döşemede malzeme kaybı dikkat çeker.

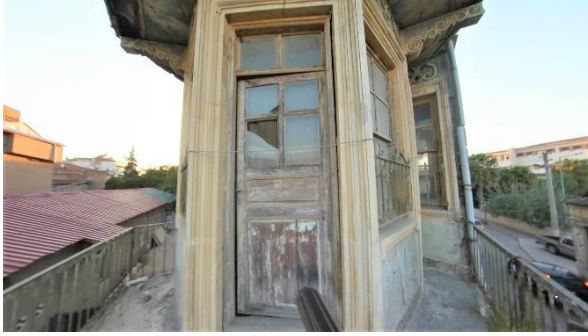
Foto. 20. 1. kat 106 Balkon

105 numaralı odadan tek kanatlı ahşap kapıyla girilen 106 Balkonun zemini özgün döşeme karo, tavanı çimento esaslı sıvayla kaplı volta döşemedir (Foto. 20). 105 ve 106 numaralı mekânların arasında bir basamak kot farkı bulunmaktadır. Odada, 105 numaralı odadan açılan tek kanatlı bir ahşap kapı ve iki ahşap giyotin pencere, 103 numaralı mekândan açılan bir adet ahşap giyotin pencere bulunmaktadır (Foto. 20). Muntazam kesme taş işçilikli kapı ve pencere çevrelıklarının üstünde taş bezemeler, pencere önlerinde özgün ferforje korkuluk yer alır. Balkon korkulukları da özgün ferforjedir. Geniş tutulan saçak altlarında, yer yer zamana bağlı bozulmaların görüldüğü kesme taş işçilikli dekoratif dört taş konsol yer almaktadır.

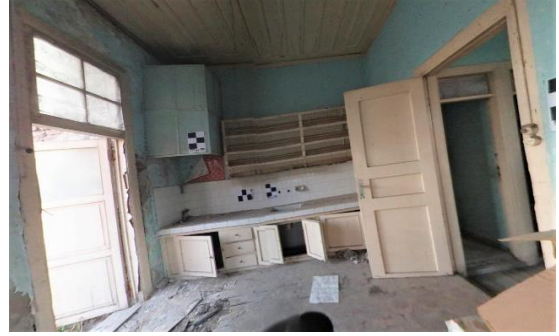
Foto. 21. 1. kat 107 Mutfak

102 numaralı sofadan tek kanatlı ahşap kapıyla girilen 107 Mutfak ile 102 sofa arasında bir basamak kot farkı bulunmaktadır. Mutfakta, 108 numaralı balkona açılan tek kanatlı ahşap bir kapı, çift kanatlı bir ahşap pencere ve yapının sol yan cephesine açılan çift kanatlı ahşap başka bir pencere yer alır (Foto. 21). Ahşap mutfak dolabı ve beton mutfak tezgâhı süslemesiz ve basit unsurlardır. Mutfak tezgâh arkası duvar, yalın seramik (fayans) kaplıdır. Duvarlarda sıva dökülmeleri ve sıva çatlakları, zemin kaplamasında yer yer malzeme kaybı görülen mutfağın tavan kaplamasında muhdes ekler mevcuttur.

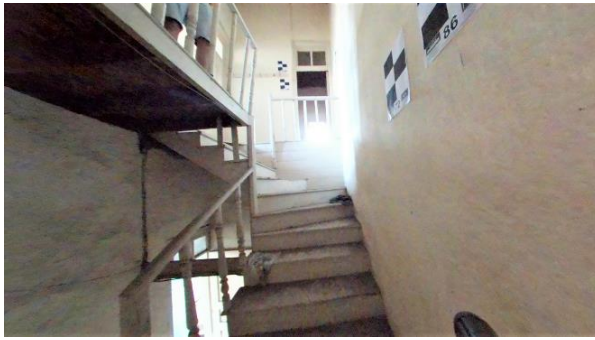
Foto. 22. 2. kat 201 Hol

1. kattaki 101 holdeki ahşap merdivenle ulaşılan 201 Holdeki merdivenin ahşap korkuluklarında, muhdes ekler dikkat çeker (Foto. 22). Holün 202 numaralı sofa tarafında, sofa ile irtibat sağlayan üçü açılır kanatlı diğer ikisi kapalı panolu olmak üzere 5 bölümlü (kanatlı) bir akordiyon kapı bulunur. Holde biri ön cephe tarafındaki 204 oda, diğeri arka cephe tarafındaki 209 hol ile irtibat sağlayan iki adet tek kanatlı ahşap kapı daha bulunmaktadır.

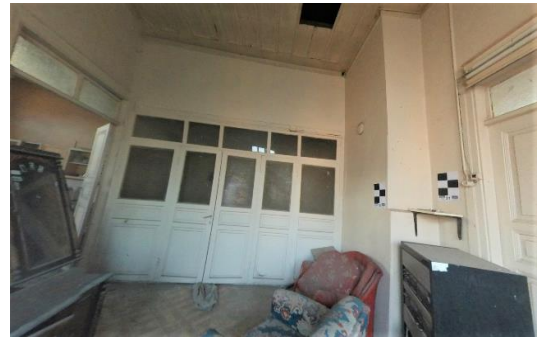
Foto. 23. 2. kat 202 Sofa

201 holdedeki akordiyon kapıyla girilen 202 Sofada; 203, 205 ve 207 numaralı mekânlara açılan çift kanatlı üç ahşap kapı yer alır (Foto. 23). Sofada, yapının sol yan cephesine açılan yana açılır çift kanatlı iki ahşap pencere bulunur. Ön cepheye bakan duvarda, 1. kattan devam eden genişçe bir baca yer alır.

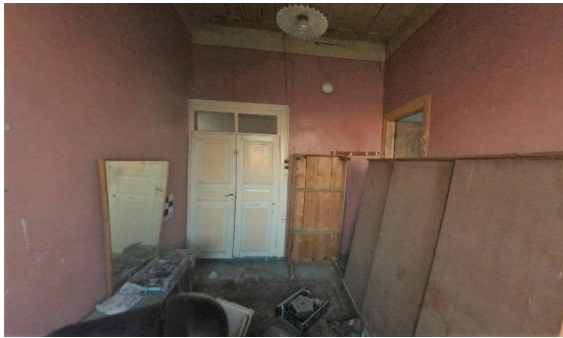
Foto. 24. 2. kat 203 Oda

202 Sofadan çift kanatlı ahşap kapıyla girilen 203 Odada, 204 numaralı odaya açılan tek kanatlı bir ahşap kapı ile dört pencere bulunur. Ön cepheye açılan iki pencere yana açılır ahşap çift kanatlı, çıkmanın yan pencereleri konumunda olan diğer ikisi ahşap giyotin kanatlıdır. Kırmızı badana boyalı duvarların küçük bir kesiminde, sıvaya yapılan basit çimento sıvama müdahaleler görülür (Foto. 24).

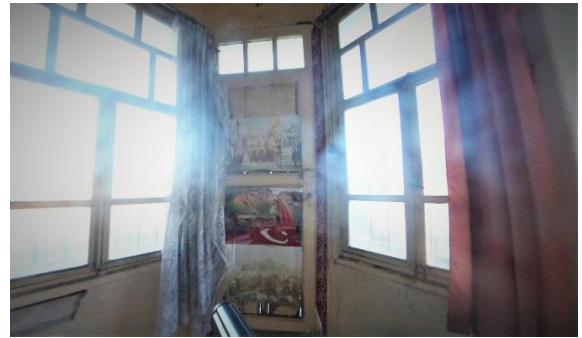
Foto. 25. 2. kat 205 Oda

202 Sofadan çift kanatlı kanatlı ahşap kapıyla girilen 205 Odada, 206 numaralı balkona açılan tek kanatlı bir ahşap kapı ve yana açılır çift kanatlı iki ahşap pencere bulunmaktadır (Foto. 25). Duvarlarda sıva dökülmeleri ve sıva çatlakları tespit edilmiştir.

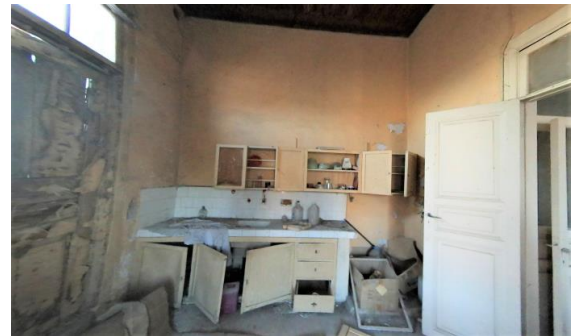
Foto. 27. 2. kat 207 Mutfak

202 numaralı sofadan çift kanatlı ahşap kapıyla girilen 207 Mutfakta, 208 numaralı balkona açılan tek kanatlı bir ahşap kapı, yana açılır çift kanatlı bir ahşap pencere ve yapının sol yan cephesine açılan yana açılır çift kanatlı bir ahşap pencere bulunmaktadır. Ahşap kapı zaman içerisinde oturma yaparak sıkışmıştır. Mekânda mutfak dolabı ve mutfak tezgâhı bulunmaktadır (Foto. 27). Mutfak tezgâhının sırt duvarı seramik (fayans) kaplıdır. Mutfak duvarlarında sıva dökülmeleri ve sıva çatlakları, zemin kaplamasında malzeme kaybı görülmektedir. Tavan kaplamasında muhdes ekler mevcuttur.
