Fatih Bahçeci

İsmail Aytaç

KIRSAL MİMARİDE MALATYA-DARENDE AŞAĞIULUPINAR EVLERİNİN KARAKTERİSTİK ÖZELLİKLERİ

THE CHARACTERSTIC PROPERTIES OF MALATYA-DARENDE ASAĞIULUPINAR HOUSES

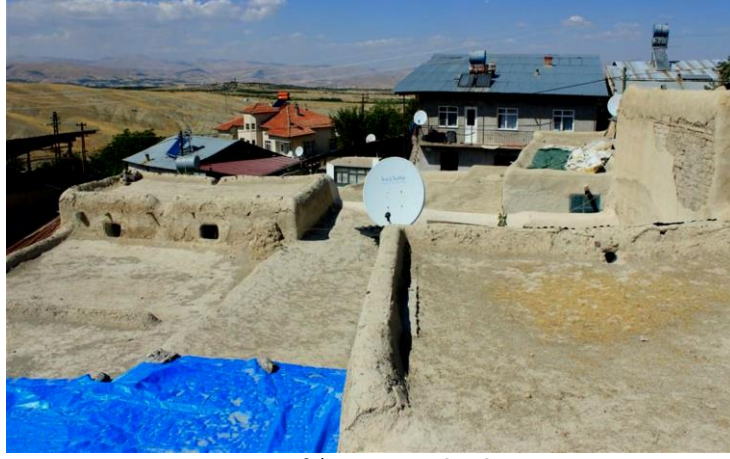
Foto 2i. Toprak dam
(Photo 2i. Soil roof)

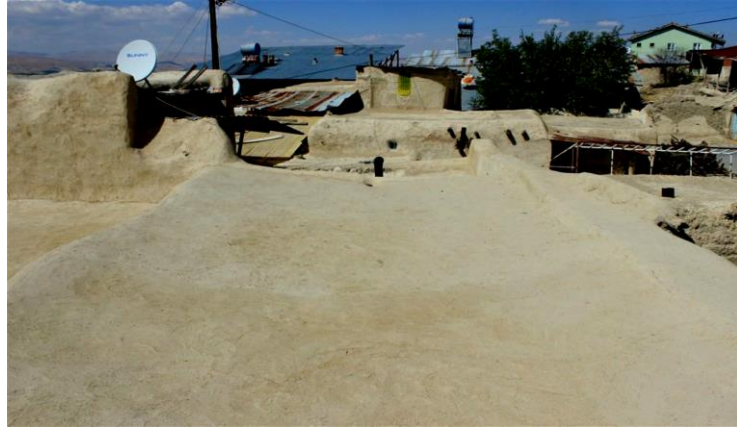
Foto 2j. Toprak dam
(Photo 2j. Soil roof)

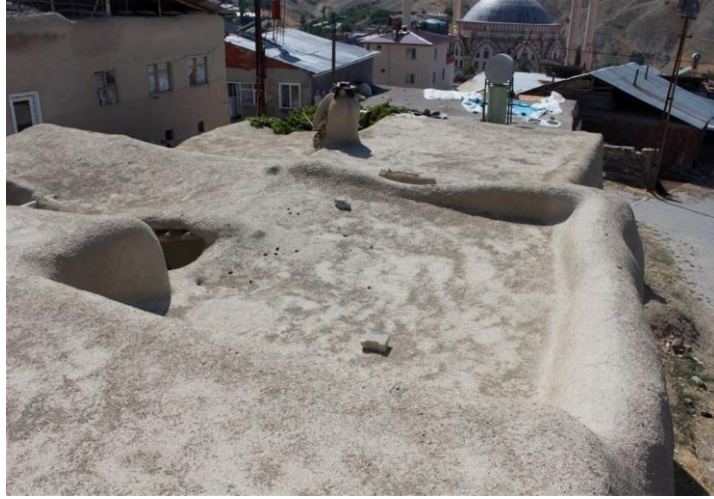
Foto 3h. Toprak dam
(Photo 3h. Soil roof)

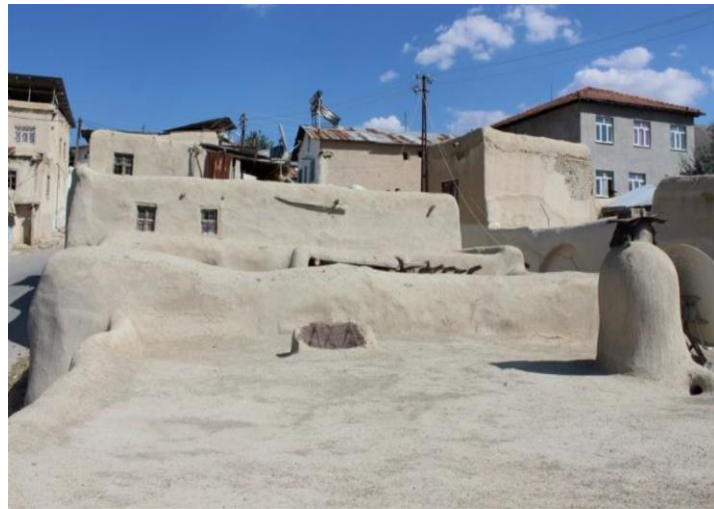
Foto 3ı. Toprak dam
(Photo 3ı. Soil roof)
