Gazimağusa Kaleiçindeki Tarihi Taş Yapılarda Görülen Bozunmalar

Murat DAL^{*1}, Mahmut YALÇIN¹, Ali Duran ÖCAL²

Deterioration of the Historic Stone Building of the City Gazimagusa Kaleiçi

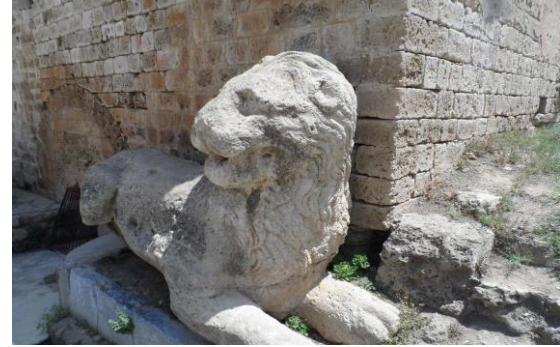
Çatlaklar: Tarihi eserlerde; bütün olan parçada, doğrusal veya doğrusal olmayan belli bir doğrultuda oluşan boşluklu kırıklardır. Eserlerde oluşan çatlaklar; birleştirici maddenin yapısını kaybetmesi, dış etkenlerden dolayı, eserin yapısında kullanılan taşın cinsi, yağın asidik yağmurlar, sıcaklık, nem vb. nedenlerden dolayı oluşmaktadır (Şekil 3, Şekil 4). Kılcal ve yapısal

Şekil 3. Gazimağusa Kaleiçi Çarşı Merkezdeki aslan heykelindeki büyük parça kayıpları

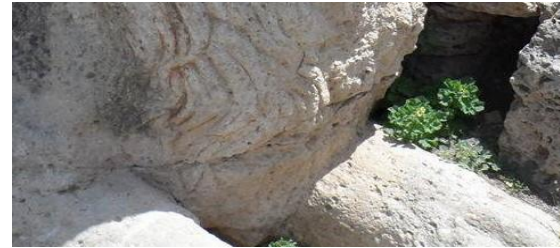
Şekil 4. Gazimağusa Kaleiçi Çarşı Merkez aslan heykeli alt boyun kesimindeki çatlak

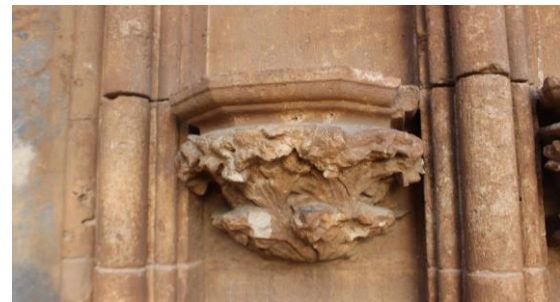
Kırıklar: Olumsuz dış etkilerden dolayı, uygulanan kuvvetten dolayı ve taşların minerallerini kaybetmesi sonucu parçaların tamamen birbirinden ayrılmasıdır. Bu bölgede insanların da fazla tahrip etmesi sonucu çok fazla kırıklar meydana gelmiştir (Şekil 5).

Şekil 5. Gazimağusa Kaleiçi Lala Mustafa Paşa Camiisi giriş cephesinde görülen kırılmalar

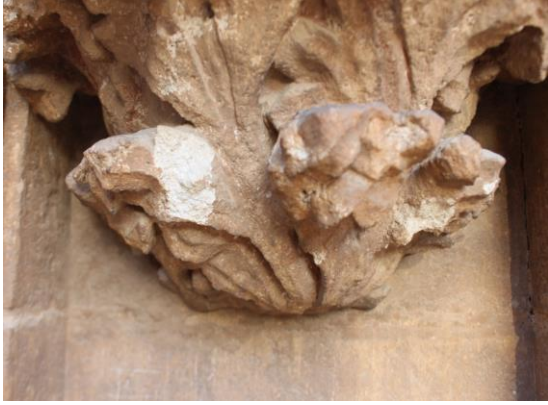
Petek Gözlülük: Tarihi eserlerin yüzeylerinde birbirine bağlanan birbirinden bağımsız çukurların meydana gelmesidir. Genelde taşların yüzeyleri süngerimsi bir yapıya sahip olur ve özellikle fosil içeren taneli yapıdaki taşlarda gözlenen bir bozunma türüdür. Alveolar ayrışma veya oyuklanma olarak ta tanımlanabilen petek gözlülüğün oluşmasının sebebi atmosferden gelen farklı kimyasal maddeler örneğin asidik yağmurlar, denize yakın yerlerde nem ve tuz oranının fazlalığından da meydana gelir (Şekil 6-8). Ayrıca yüzeyde oluşan bu oyuklar nedeniyle taştaki bozunmaya eğilimli olan bölge arttığından taşın yıpranması daha da hızlanır.

Şekil 6. Gazimağusa Kaleiçi Lala Mustafa Paşa Camiisi giriş cephesinde görülen çukurlaşmalar

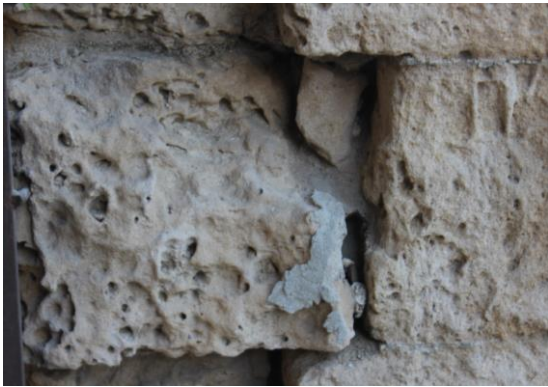
Şekil 7. Gazimağusa Kaleiçi St. Nikolas Katedrali giriş cephesinin iç kısmının yapı taşlarında görülen oyuklanmalar

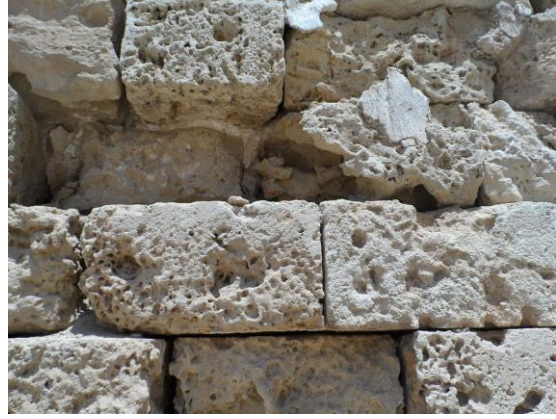
Şekil 8. Gazimağusa Kaleiçi St. Nikolas Katedrali giriş cephesinin iç kısmının yapı taşlarında görülen parça kayıpları, yüzeysel erimeler ve çukurlaşmalar

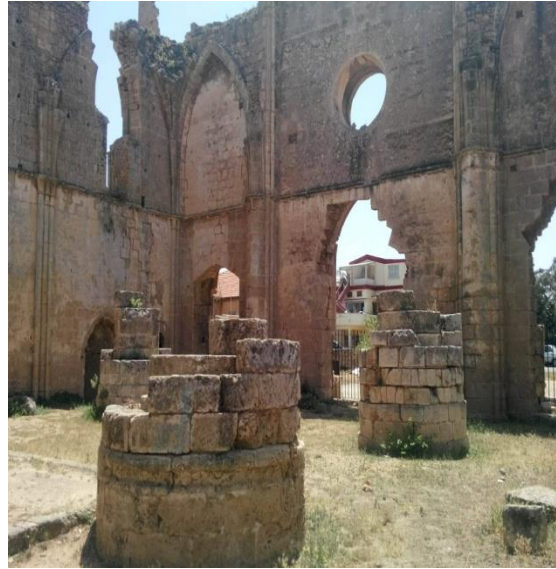
Parça Kaybı: Özellikle heykel gibi tarihsel ve sanatsal değeri olan tarihi eserlerin; parmak, kol, burun gibi detayların farklı kuvvetlerin etkisiyle eserlerden ayrılmasıdır (Şekil 9-11). Eserlerdeki parça kaybı yüzeyin zaman içerisinde aşınarak erozyona uğraması veya dış bir etkenden dolayı kırılması şeklinde gerçekleşebilir.

Şekil 9. Gazimağusa Kaleiçi St. Nikolas Katedralindeki yapı taşlarında görülen büyük parça kayıpları

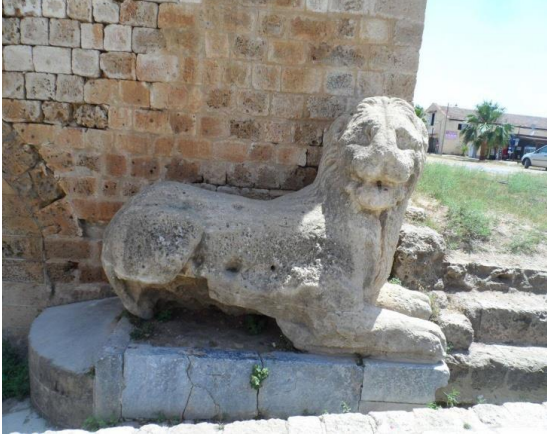
Şekil 10. Gazimağusa Kaleiçi St. Nikolas Katedrali girişindeki oturmuş durumdaki aslan heykelinin arka bacaklarında görülen büyük parça kayıpları

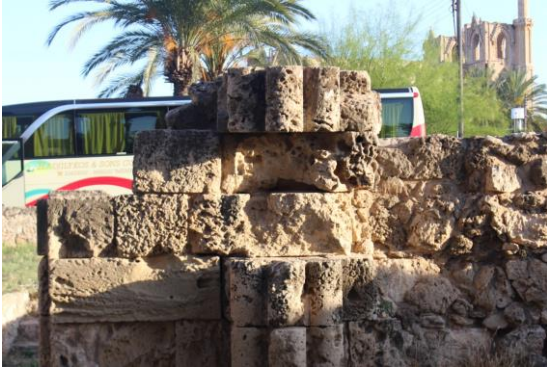
Şekil 11. Gazimağusa Kaleiçi St. Nikolas Katedralindeki yapı taşlarında görülen erime ile oluşmuş büyük parça kayıpları

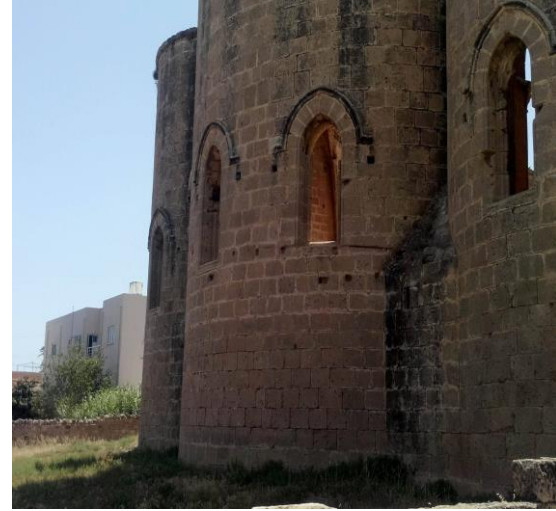
Siyah Tabakalar: Bu tür bozunmalar direk olarak yağmura maruz kalan taş eserlerde meydana gelir. Bu bölgede de nem oranının fazla olmasından dolayı meydana gelen siyah tabakalar oldukça fazladır (Şekil 12-13).

Şekil 12. Gazimağusa Kaleiçi Lala Mustafa Paşa Camiisi güney cephesinde yapı taşlarında görülen siyah lekelenmeler

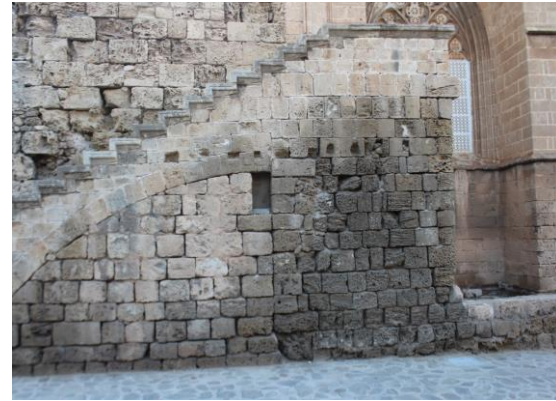
Şekil 13. Gazimağusa Kaleiçi Lala Mustafa Paşa Camiisi güney cephesindeki yapı taşlarında su-nem etkisi ile oluşmuş renk farklılıkları

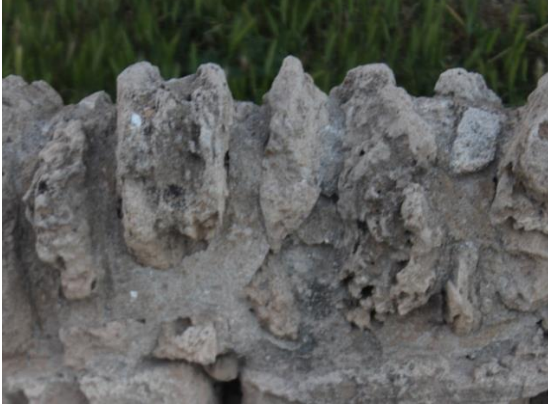
Tuzlanmalar: Taş eserlerin yapısında bulunan tuz mineralleri, nem veya yağmur etkisiyle çözünürler. Bu bölgede sıcaklık derecesi yüksek olduğundan hemen buharlaşıp kristalleşirler (Şekil 14-16).

Şekil 14. Gazimağusa Kaleiçi kale surları ön cephesindeki yapı taşlarında tuz etkisi ile oluşmuş yüzeysel erozyonlar

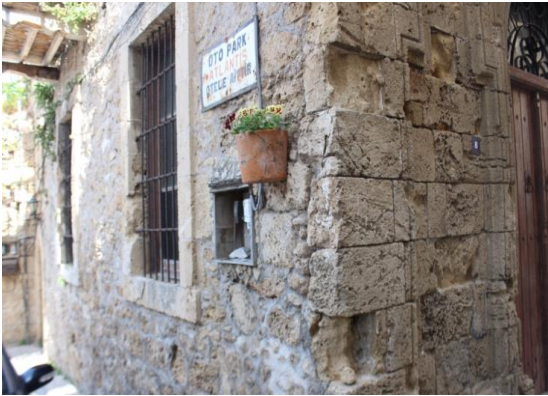
Şekil 15. Gazimağusa Kaleiçi kale surları ön cephede tuzların oluşturduğu erozyon

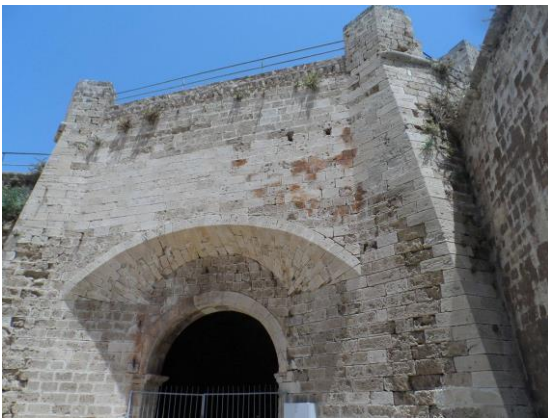
Şekil 16. Gazimağusa Kaleiçi kale surları ön cephesindeki yapı taşlarında tuz etkisi ile oluşmuş aşınmalar

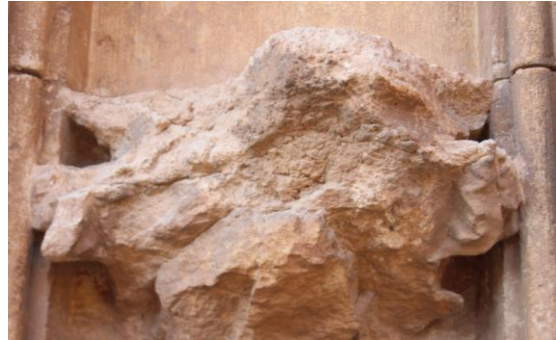
Tozlaşmalar: Tozlaşmalar granüllü taşlarda görülür. Taşın yüzeyindeki granüller bağlayıcılarını kaybederek toz halinde yüzeyden ayrılır. Yüzeye dokunma, iklim şartları gibi nedenlerle eserlerin yüzeylerinde tozlaşma meydana gelir (Şekil 17, Şekil 18, Şekil 19).

Şekil 18. Gazimağusa Kaleiçi Lala Mustafa Paşa Camiisi giriş cephesindeki yapı taşlarında görülen tozlanmalar

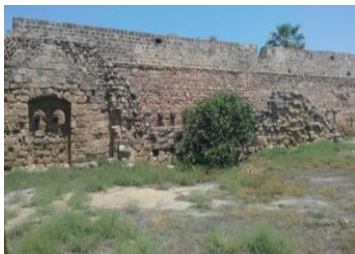
Köklü ve Yapraklı Bitkiler: Rüzgarlar yardımıyla taşınarak derzlere ve taş yüzeyindeki mikro-boşluklara yerleşen tohumların, zaman içinde büyüyerek bitki haline gelmesi çok yaygın bir döngüdür. Buralarda gelişerek zamanla ağaca dönüşen bu bitkilerin kökleri ve düşen yaprakları eserlere oldukça fazla zarar verir. Aynı zararı otsu bitkiler de verirler fakat ağaçlar kadar tahrip etmezler (Şekil 20-22).

Şekil 20. Gazimagusa Kaleiçi duvarındaki yüksek bitki tahribatı

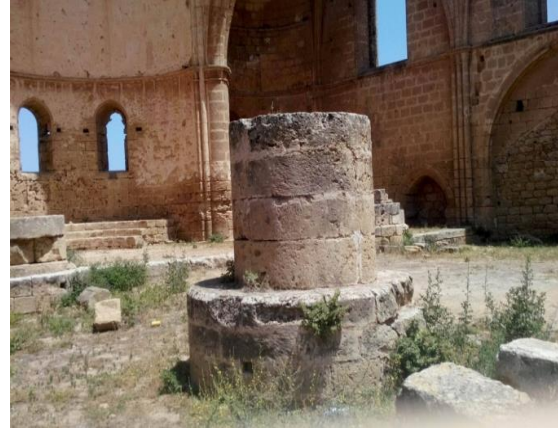
Şekil 21. Gazimagusa Kaleiçi yapı taşları üzerindeki otsu bitkilerin oluşturduğu hasarlar

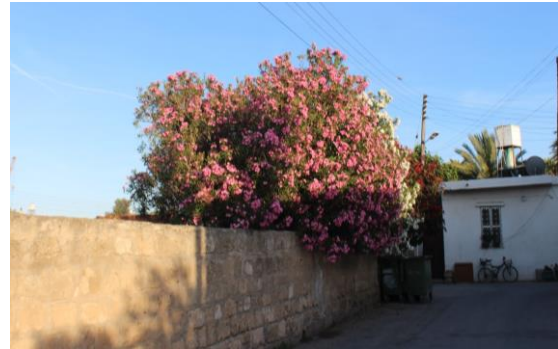
Şekil 22. Gazimagusa Kaleiçi duvarlarındaki yüksek bitki damarları zamanla taş duvarı hasara uğrattığı
