Süreyyabey Barajı Dolusavak Kazı Şevlerinde Yaşanan Zemin Hareketlerinin Analizi

Analysis of Ground Movements in Süreyyabey Dam Spillway Excavation Slopes

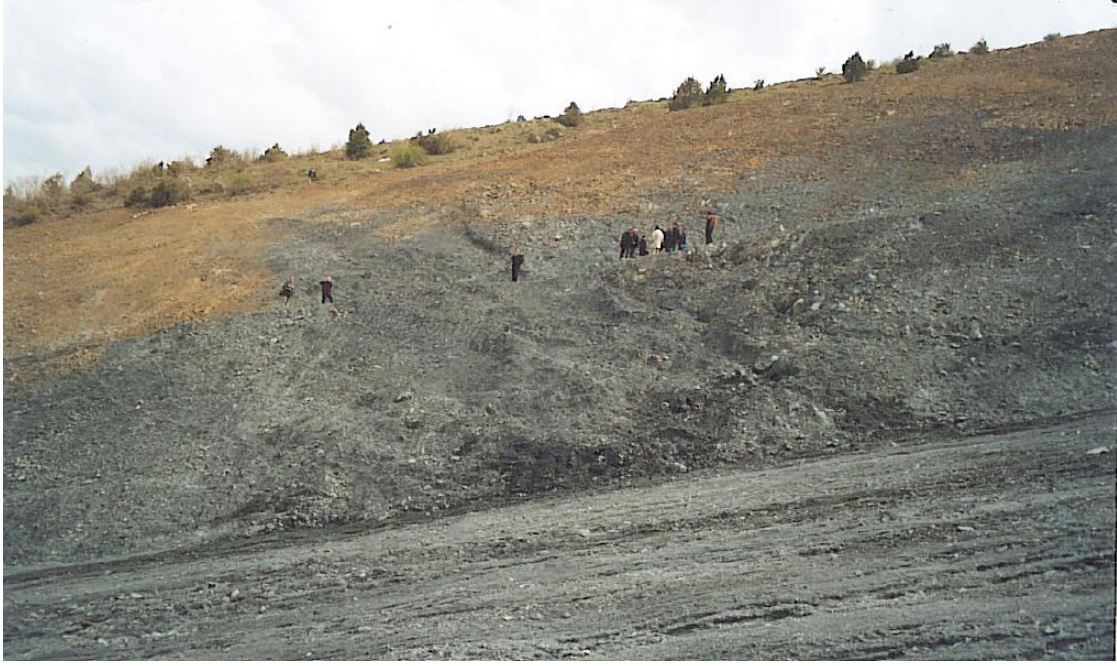
Şekil 2. Derivasyon tünelinin çıkış ağzına yakın bölgede meydana gelen zemin hareketi

Şev stabilitesini artırmak amacıyla yapılan kazılar esnasında derivasyon tüneli çıkışına yakın bölgeye gelindiğinde büyük bir zemin hareketi oluştu (Şekil 3). Hareketin gözlemlendiği bölgenin en mansabında görülen ezilme zonu Şekil 2'den net olarak görülmektedir.
