## Şanlıurfa 2. Organize Sanayi Bölgesindeki Bir Prefabrik Yapının Göçme Nedenlerinin Araştırılması

## Investigation of the Collapse Reason of a Prefabricated Industrial Plant at Şanlıurfa 2nd Industrial Estate

24 Haziran 2014 tarihinde Şanlıurfa 2. Organize Sanayi Bölgesinde bulunan bir prefabrik beton imalathanesinde meydana gelen çökme sonucu enkaz altında kalan iki kişi yaşamını yitirmiştir.

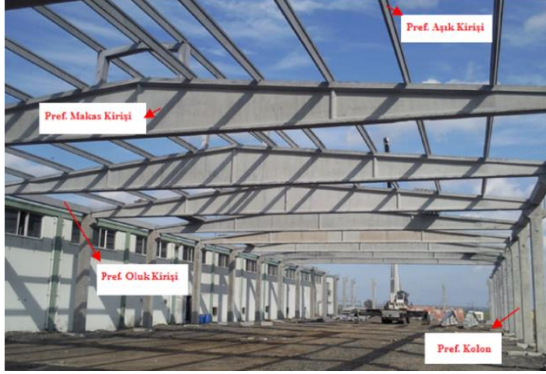
Şekil 1. Tek katlı prefabrik sanayi yapısı.

yapı elemanlarından oluşmaktadır. Türkiye’de inşa edilen prefabrik yapıların büyük bir bölümü sanayi yapıları olarak kullanılmakta ve büyük çoğunluğu tek katlı çerçeve sistemlerdir (Şekil 1).

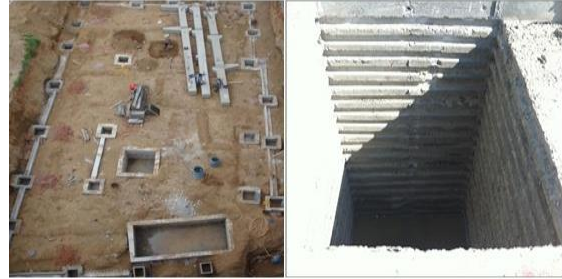
Şekil 2. Kolon için hazırlanmış temel soketleri.

Türkiye’de genellikle sanayi yapılarında kullanılan prefabrik yapı sistemlerinde bulunan temel-kolon ve kolon-kiriş bağlantı şekilleri (Şekil 2) ve (Şekil 3) de gösterilmektedir. Prefabrik yapılarda ankrajlı temellerin kullanılmasına rağmen çoğunlukla soketli temeller tercih edilmektedir. Bu temellerde kolon yuvaları kolon boyutlarından 4-6 cm daha geniş yapılmaktadır. Kolon sokete yerleştirilip sabitlendikten sonra boşluklar çimento harçları veya epoksi reçinesi gibi özel yapıştırıcılar ile doldurulup birleşim tamamlanmaktadır. Türkiye’de sıklıkla kullanılan prefabrik kolon ve kiriş birleşimi pimlerle yapılmaktadır. Şekil 3’de görüldüğü gibi kolon üst ucunda inşa edilmiş konsolda bulunan pimlerle kirişlerle birleşim sağlanmaktadır [6].

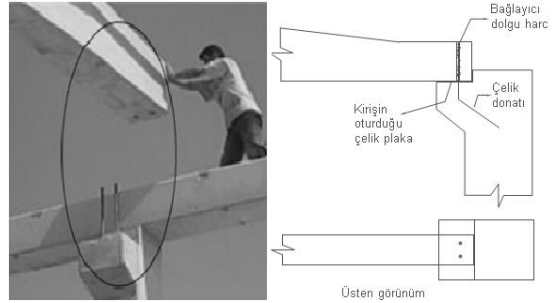
Şekil 3. Prefabrik kolon-kiriş birleşimi.

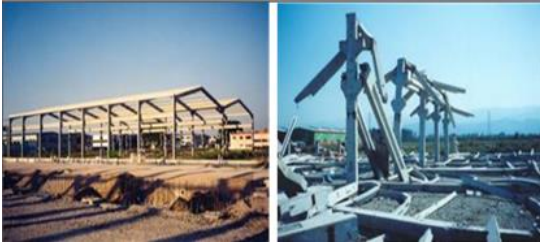
Prefabrik sanayi yapılarında deprem sırasında oluşan yatay yer değiştirmeler nedeniyle (Şekil 4)'de görüldüğü gibi makas kirişlerinin kolon uçlarında oturdukları konsol kısımlarından düşerek göçmelere neden olduğu, kolon ve kirişleri birbirlerine bağlayan ankrajların birleşimi sağlamada yetersiz kaldığı görülmüştür.

Şekil 4. Marmara depremi etkisine maruz kalan prefabrik yapı [10].

Kolon alt uçlarında plastik mafsal oluşumuna benzer çatlaklar oluştuğu ve kolonların bu bölgelerden kırılarak devrildikleri gözlenmiştir. Bu hasar türünün oluşmasından kesitlerin kayma ve eğilme dayanımlarının yetersiz olduğu anlaşılmaktadır.

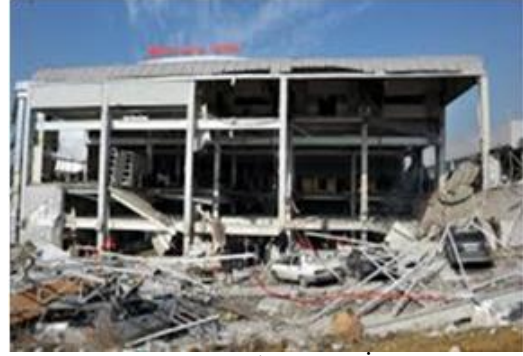
Şekil 5. Ankara OSTİM.

Prefabrik yapılar deprem gibi doğal afetler dışında başka nedenlerden de hasar görebilmektedir. 3 Şubat 2011 tarihinde Ankara Ortadoğu Sanayi ve Ticaret Merkezi (OSTİM)'de bulunan prefabrik yapıda meydana gelen patlama sonucu yapı elemanları birbirinden ayrılmış ve yapının bir kısmı çökmüştür (Şekil 5). Çökme sonucu 7 kişi hayatını kaybetmiştir. Yapılan incelemeler sonucunda hasar nedeninin yetersiz dayanıma sahip kolon-kiriş ve kiriş-döşeme birleşimlerinin olduğu anlaşılmıştır.

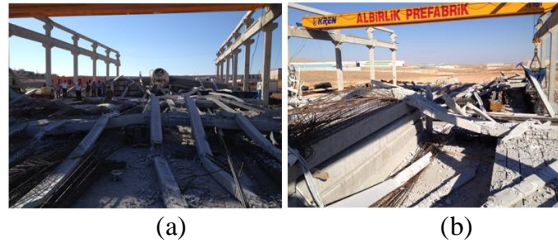
Şekil 6 a) Yapının genel görünümü b) 150 kN'luk kren

betonarme olarak yapılmış, 25x64 m boyutlarında 7.8 m yüksekliğinde tek açıklıklı bir fabrika binası olduğu belirlenmiştir. Prefabrik yapının çatı kısmının ve duvarlarının tamamlanmamış olduğu, taşıyıcı ana kirişlerden bazılarının aşıklarla birlikte monte edildiği, geri kalan ve yaklaşık fabrikanın yarısına tekabül eden kısımda ise çatı makası kirişlerinin yapılmadığı anlaşılmıştır (Şekil 6a). Binanın ana kiriş ve aşıklarının bulunduğu çatı kısmı altındaki alanda ticari amaçlı prefabrik betonarme elemanların imalatı yapılmaktadır. Ticari amaçlı prefabrik betonarme kiriş ve diğer prefabrik elemanların üretimi için 150 kN'luk bir kren sisteminin bulunduğu görülmüştür (Şekil 6b). Büyük hasar meydana gelen prefabrik yapıda izlenen gözlem sonuçları aşağıda özetlenmiştir.

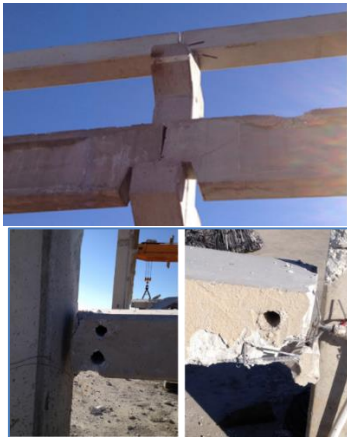
Yapının ana kirişlerinden beş tanesi, kolonlar üzerine, kolonlardan çıkan donatı filizlerinin kiriş uç kısımlarındaki montaj deliklerinden (yaklaşık 8 cm çaplı) geçirilerek oturtulduğu, fakat açılan bu deliklerin beton veya başka bir tutucu malzemeye doldurulmadığı ve sabitlenmediği veya ek bulonlama yapılmadığı görülmüştür (Şekil 7). Bu prefabrik yapıyı oluşturan elemanlarda kiriş kolon bağlantı kısımlarının hiçbirinde (beş ana kirişte de) yapılan montaj işlemi önceden bahsedildiği şekilde uygulanmamıştır.

**Şekil 7.** Çatı makası kirişinin düşerken eğdiği kolon donatıları, prefabrik kiriş ve parçalanmış bağlantı noktası

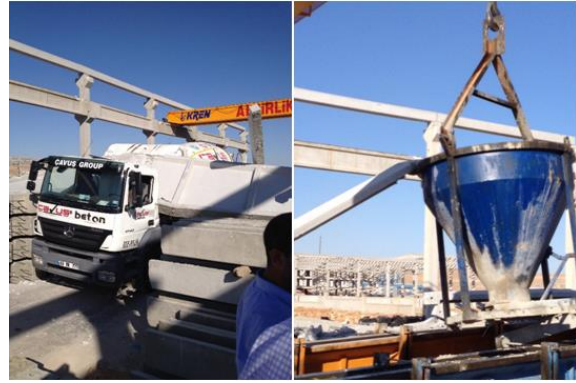
Çöken kısmı oluşturan ana kirişlerin çatı bölgesi altında yapılan imalat dolayısıyla, bu alana sürekli olarak farklı sıklıkla beton trans mikserlerinin giriş çıkış yaptığı tespit edilmiştir

(Şekil 8a). Trans mikserle gelen taze betonun harç kovası (vince asılı huni şeklinde konik metal aparat) vasıtası ile çelik kiriş kalıplarına döküldüğü ve bu iş için kolonlara monte edilmiş olan kren sisteminin kullanıldığı anlaşılmıştır (Şekil 8b). Kren sistemi, üretimi yapılmış prefabrik elemanların çatı kısmı tamamlanmamış alana taşınarak stoklanmasında da kullanılmaktadır. Çatı kısmı bulunmayan alandaki bağlantı kirişlerinde de diyagonal kesme çatlaklarına rastlanmıştır. Bu durum yapının tamamlanmayan bölümünün diğer tamamlanan kısma göre daha çok zorlandığının bir göstergesi olarak değerlendirilebilir.

**Şekil 8.** a) Prefabrik betonarme elemanların imalatı için hazır beton taşıyan trans mikser b) Beton döküm kovası.

Hem vinç sisteminin kullanılması hem de taze beton mikserinin oluşturduğu dinamik etkiler, rezonans oluşturarak ek titreşimlere sebebiyet vermiş olabileceği düşünülmektedir. Binanın yukarıda açıklanan ve çok zayıf olan kiriş-kolon bağlantılarında bu titreşimlerin zamanla kirişlerin aşırı yanal hareketine sebebiyet verdiği ve kirişlerden birinin bağlantısından ayrılması sonucu beş kirişten oluşan çatı kısmının aşamalı göçme mekanizmasıyla göçtüğü kuvvetli bir ihtimal olduğu düşünülmektedir. Bundan sonraki bölümde prefabrik fabrika imalathanesinde ağır yüklerin taşınmasında kullanılan vincin taşıyıcı sisteme uyguladığı dinamik etki modellenerek, tamamlanmış yapı ile mevcut yapının bu yükleme etkisindeki durumları karşılaştırılmıştır.

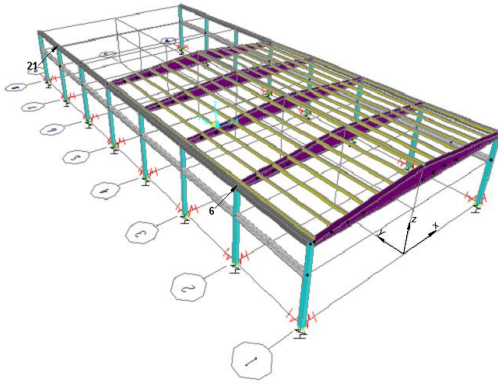
Yapımı tamamlanmamış prefabrik yapı modeli Şekil 9' da görülmektedir. Bu yapıda 5 adet makas ve aşık kirişleri tamamlanmamış, 3 adet makas kirişinin ve duvar ve çatı kaplamalarının yapılmamış olduğu belirlenmiştir. Bu yapının sonlu eleman modelinde 104 adet kiriş, 16 adet kolon ve 48 adet yay elemanı kullanılmıştır.

Şekil 9. Tamamlanmamış prefabrik yapının üç boyutlu modellemesi

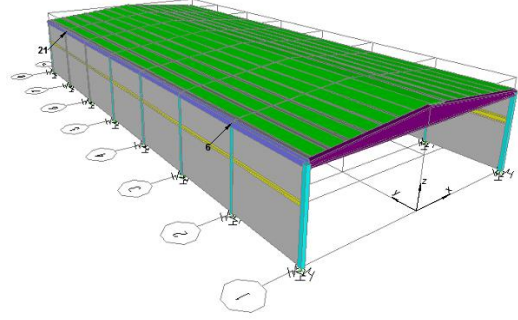
Yapımı tamamlanmış prefabrik yapı modelinde makas ve aşık kirişleri tamamlanmış duvar ve çatı kaplaması yapılmıştır (Şekil 10). Duvar kaplaması için gaz beton panel ve çatı kaplaması için sandviç panel kullanılmıştır. Bu yapının sonlu eleman modelinde ise 158 adet kiriş, 16 adet kolon, 48 adet yay ve 126 adet kabuk (shell) elemanı kullanılmıştır.

Şekil 10. Yapımı tamamlanmış üç boyutlu prefabrik yapı modellemesi

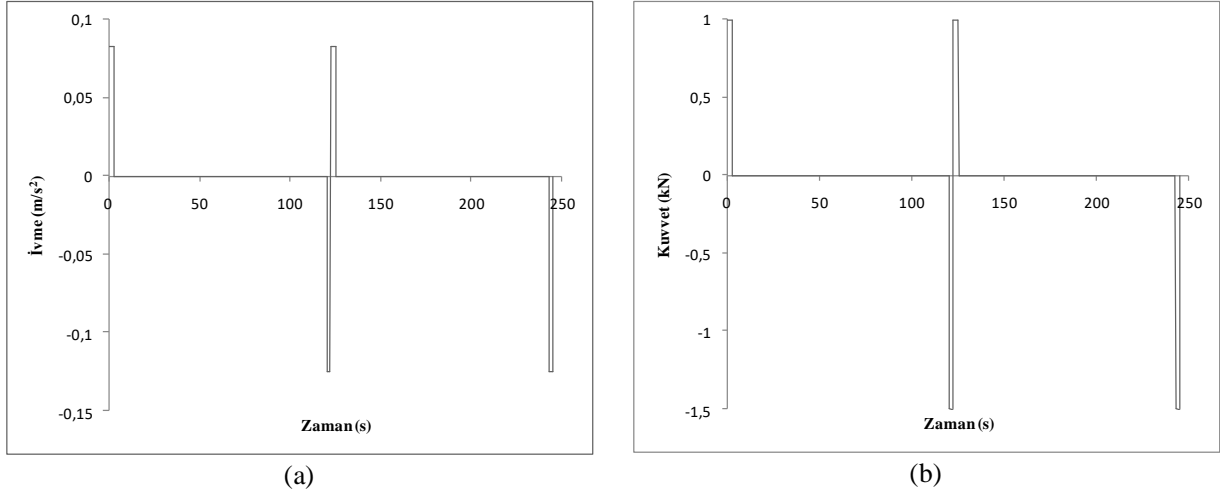
Fabrikada üretilen prefabrik yapı elemanları 150 kN'luk yük kapasitesine sahip olan kren vasıtasıyla kren kirişine yerleştirilen raylar üzerinde hareket ederek taşınmaktadır. Fabrikanın bir ucundan diğer ucuna gidip gelebilen kren (Şekil 11 a) da gösterilen grafikten anlaşılacağı üzere 0.083 m/s<sup>2</sup>'lik bir ivme ile hızlanmakta, 0.25 m/s sabit hıza ulaşmakta ve 0.125 m/s<sup>2</sup>'lik bir ivme ile durabilmektedir.

Şekil 11. a) Kren vincinin hareketi sırasında yapıya uyguladığı ivme b) Kuvvet değerleri

Krenin 120 kN'luk bir yükü bulunduğu noktadan alarak 30 m ileri doğru hareket ettiği ve sonra aynı yükü başlangıç noktasına geri döndüğü kabul edilerek dinamik bir yükleme senaryosu tasarlanmıştır. Bu yükün taşınması sırasında sisteme (Şekil 11 b) da gösterilen dinamik bir yük uygulanmaktadır.
