Anadolu'daki Tarihi Camiler ve Söğüt Çelebi Sultan Mehmet Cami*

Historical Mosques in Anatolia and Söğüt Çelebi Sultan Mehmet Mosque

Aylin ÖZODABAŞI¹

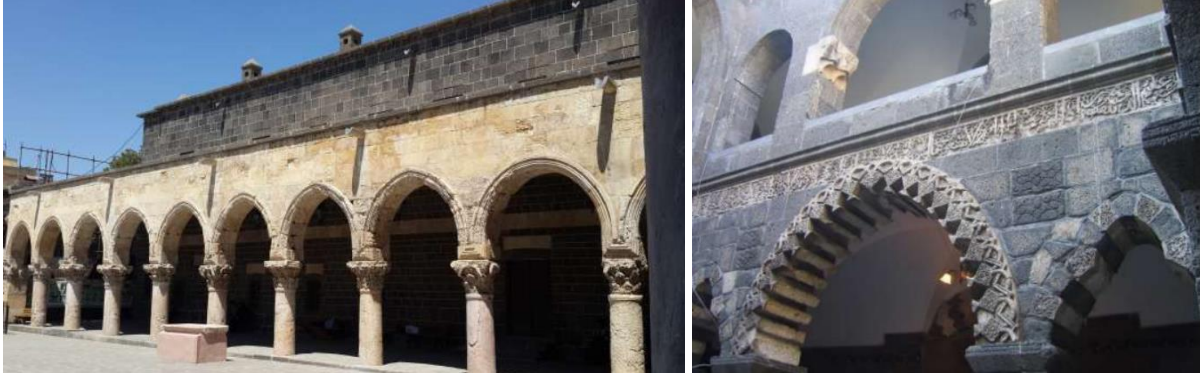
Şekil 1. Diyarbakır Ulu Cami (Haspolat, 2014)

Diyarbakır daha önceleri bir Roma kentiydi. Şekil 1 ve 2'de görülen Roma agorasından getirilen korint başlıklı sütunlar cami avlusunu süslemektedir. Bir külliye (Demir 2019) andıran Ulu Camii, ortadaki dikdörtgen biçimindeki büyük avlunun etrafında yer alan çeşitli bölümlerden oluşur. Yapı topluluğunda iki cami (Hanefiler ve Şafiler Bölümü), iki medrese (Mesudiye ve Zinciriye), doğu-batı maksuresi, minare, şadırvan, güneş saati ve bütün bu yapı topluluğunun ortasında büyük dikdörtgen bir avlu bulunmaktadır, camiye giriş üç ayrı yerden sağlanır. Taş, ahşap ve metal malzeme kullanılan Ulu Camide taş olarak bazalt ve kalkerin bir arada kullanıldığı görülmektedir (Haspolat, 2014).

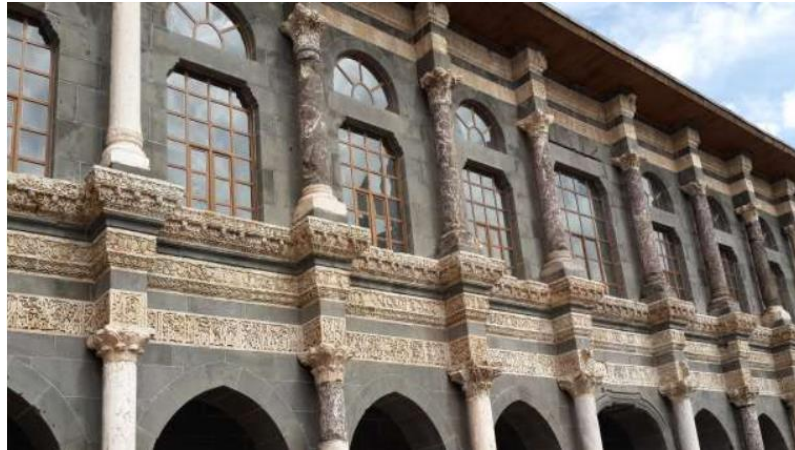
Şekil 2. Diyarbakır Ulu Cami Korint Başlıklı Sütunlar (Haspolat, 2014)

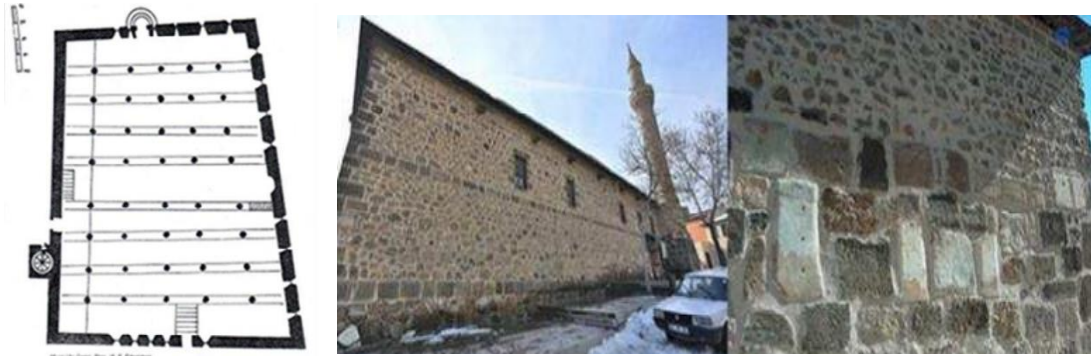
Şekil 3. Afyonkarahisar Ulucami Planı ve Beden Duvarlarından Görünüm (Üstündağ, 2018)

Bu restorasyonlar sırasında caminin ahşap sütunları ve başlıkları ıslah edilmiştir. Cami yamuk dikdörtgen olup, küfe plan tipine sahiptir. (Şekil 3) Harim, sütunlarını birbirine bağlayan kirişlerin düzen teşkil etmeleri ve orta sahnın diğerlerinden daha geniş ve yüksek tutularak vurgulanması bazilikal bir düzene işaret eder (Şekil 4) (Üstündağ, 2018).

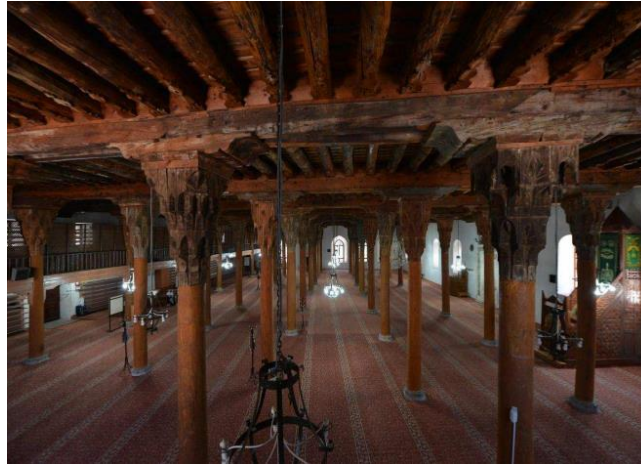
Şekil 4. Afyonkarahisar Ulucami Hariminden Bir Görünüm (Üstündağ, 2018)

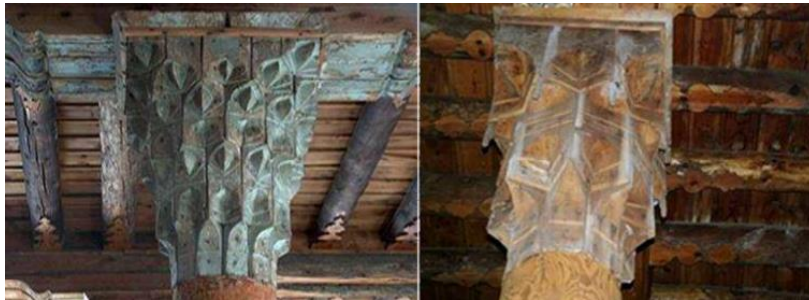
Şekil 5. Afyonkarahisar Ulucami Mukarnaslı Sütun Başlıkları (Üstündağ, 2018)

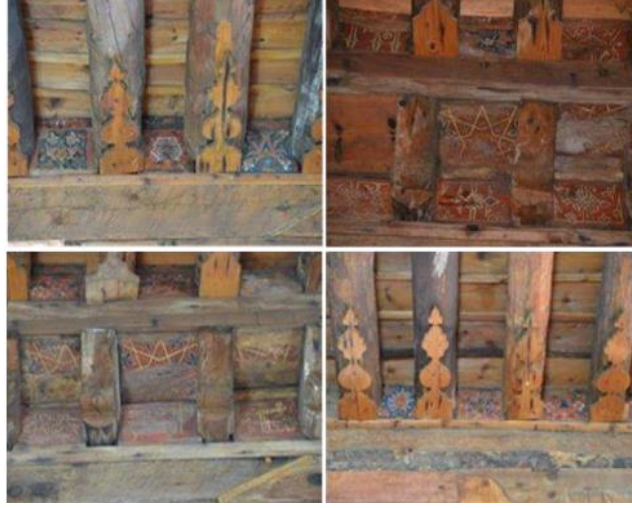
Şekil 6. Afyonkarahisar Ulucami Kiriş Aralarındaki Ahşap Levhalar

Beden duvarlarında dikdörtgen ve yuvarlak kemerli toplamda 23 tane pencere ile aydınlatılmakta ve doğu, batı ve kuzey cephelerinde bulunan 3 tane giriş kapısı bulunmaktadır. Beden duvarlarının tamamı moloz taş ile örülmüş olup, duvar örgüsünde farklı boyutlarda ve nitelikte taşlar kullanılmıştır (Haspolat, 2014). (Şekil 3) Özellikle de ahşap mukarnaslı sütun başlıkları (Şekil 5) ve örtüde görülen süsleme, bugün yer yer bazı noktalarda görülen çok zengin kalem işi ile süslenmiştir. Yapının örtü sisteminde büyük kirişlere enine bindirilmiş kirişlerin araları ve tavan yüzeylerinde yer yer orijinal levhalar göze çarpmaktadır. (Şekil 6) (Üstündağ, 2018).

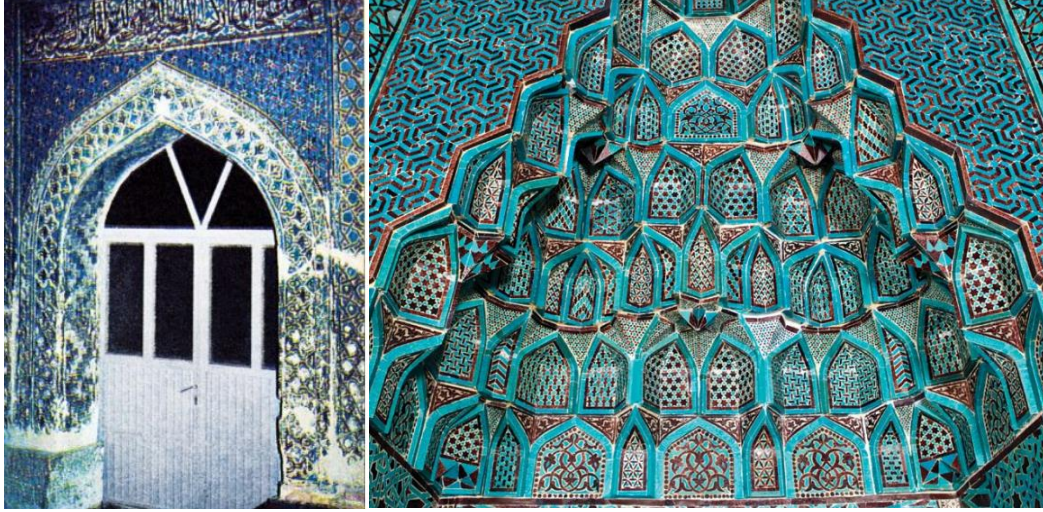
Şekil 7. Çini Süslemeli Harim Kapısı ve Mihrabın Mukarnasları (Doğan Yavaş, 1995; İsmail Efe, 2014)

Şekil 7'de Türk çini sanatında tek örnek teşkil eden sırlı tuğla ve mozaik çini kaplı ikinci taç kapı ile harime girilir. Altı sıra halinde uzanan mukarnaslı ahşap sütunlar tamamen sedir ağacından yapılmış olup 42 tanedir (Şekil 8). Caminin yüksekliği 8,50 m iken, sütunların yüksekliği 7,50 m, çapları ise 0,40 m ile 0,45 m arasında değişmektedir. Caminin tavanı ve konsol kirişleri renkli kalem işi süslemeler ile bezelidir (Şekil 9 ve 10). Binanın çatı örtüsü toprak dam iken 1941'de yapılan onarım sırasında eğimli çatı haline getirilmiş, 1956 yılında da bakır levhalarla kaplanmıştır. 2004 yılında da bu bakır tabaka da kaldırılarak kurşunla kaplanmıştır. Mihrap önü kubbесinin üzeri piramidal bir külâhla örtülüdür. Çatının kurşunla kaplanmasından sonra yaz aylarında cami aşırı derecede sıcak olmaya başlamıştır. Bu durumun camideki ahşap yapıya zarar verdiğini düşünüyoruz. Cami 35 pencere ile aydınlatılmaktadır (İsmail Efe, 2014; İçel, 2020).

Şekil 7 ve 9'da mihrap kubbesi son derece alımlı renklerde sırlı tuğlalarla ve çinilerle süslenmiştir. On üç basamaklı bir merdivenle çıkılan 2 m. yüksekliğindeki hünkâr mahfili ceviz ağacından dantel gibi işlenmiştir (Şekil 11) (Doğan Yavaş, 1995). Minber türünün en güzel örneklerindedir. Kündekari tekniğinde yapılmıştır. Hatta Anadolu'daki sayılı örneklerdendir (Şekil 8). 2011 yılında UNESCO Dünya Mirası Geçici Listesi'nde yer almaktadır. Taç kapının hemen yanında minare yer almaktadır (Şekil 12).

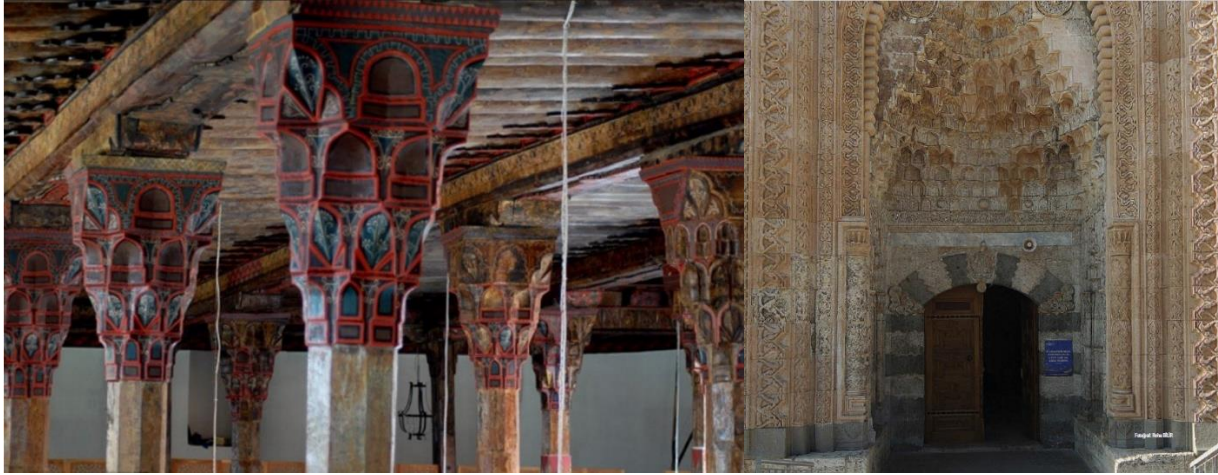
Şekil 8. Mukarnaslı Sütun Başlıkları ve Taç Kapı (<https://www.tarihlisanat.com>) (İsmail Efe, 2014)

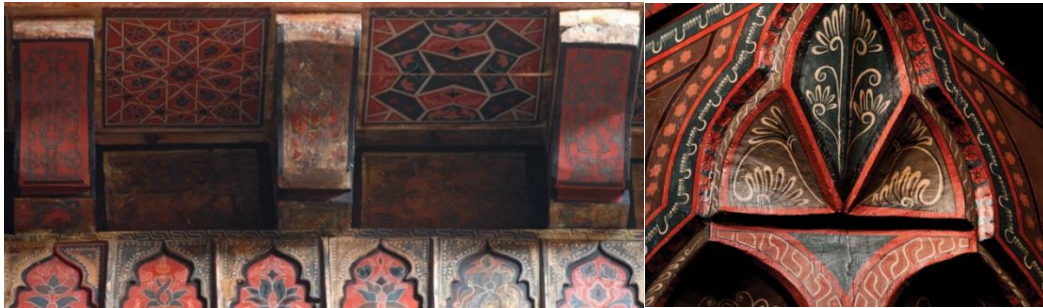
Şekil 9. Konsol Kirişlerde Bulunan Kalem İşleri (<https://www.tarihlisanat.com>) (İsmail Efe, 2014)

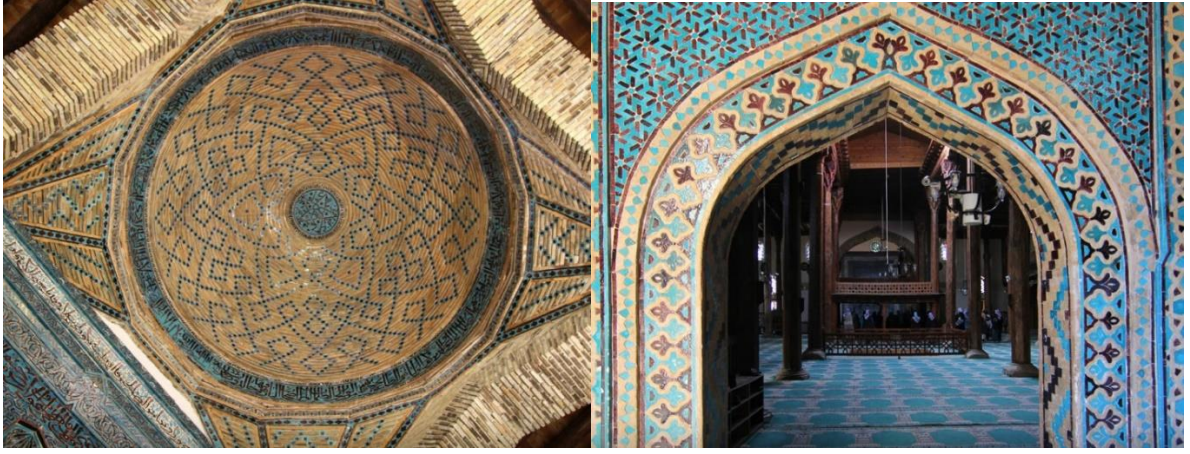
Şekil 13. Kubbe ve İç Kapı (<http://www.konya.gov.tr>)

Ahşabın bütün tekniklerinin kullanıldığı ve işlendiği başka bir cami örneği yoktur. Şekil 13'te baldaken şeklinde Türk üçgenlerinin bulunduğu kubbeler ve iç kapı görülmektedir. Şekil 14 ve 15'te müezzin, hünkâr ve bayanlar mahfili görülmektedir. Şekil 16'da aydınlanma fenerinin önceki ve sonraki durumu görülmektedir. Caminin dış ve iç cepheden görünümüne Şekil 18'de yer verilmektedir.

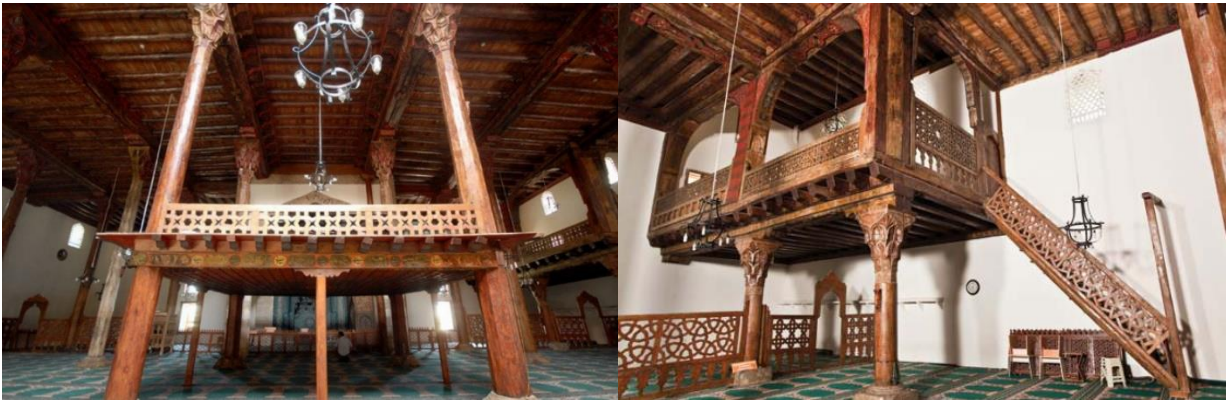
Şekil 14. Müezzin ve Hünkâr Mahfili (<https://www.tarihlisanat.com>) (İsmail Efe, 2014)

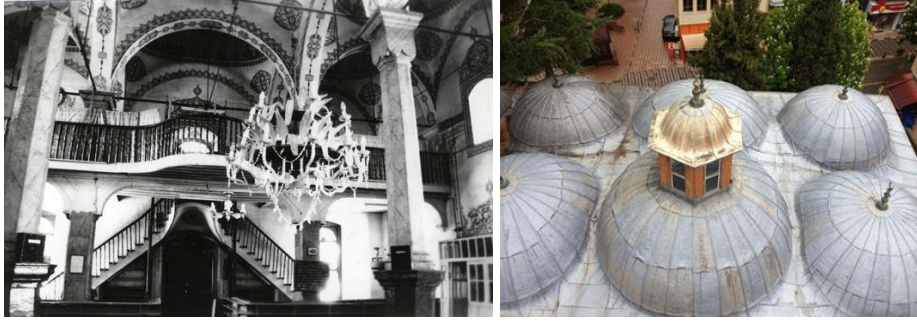
Şekil 19. Cami İçinden ve Kubbelerden Bir Görünüm

Şekil 19 ve 20'de Cami içinden, kubbe ve minarelerden görüntüler, Şekil 21'de ise kuzey ve doğu cephelerinden görüntülere yer verilmiştir. Şekil 22'de çatı kat planı ve A-A kesiti, Şekil 23'de kuzey ve güney cephesinden görünüm, Şekil 24'de doğu ve batı cephesinden görünüm, Şekil 25'de zemin kat ve mahfil katı planı verilmiştir.

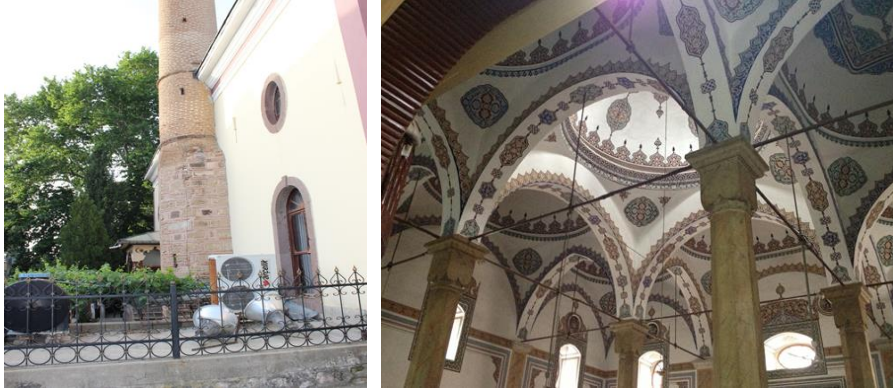
Şekil 20. Cami Minare Görünüşü ve Cami İçi Kemerlerin Görünüşü

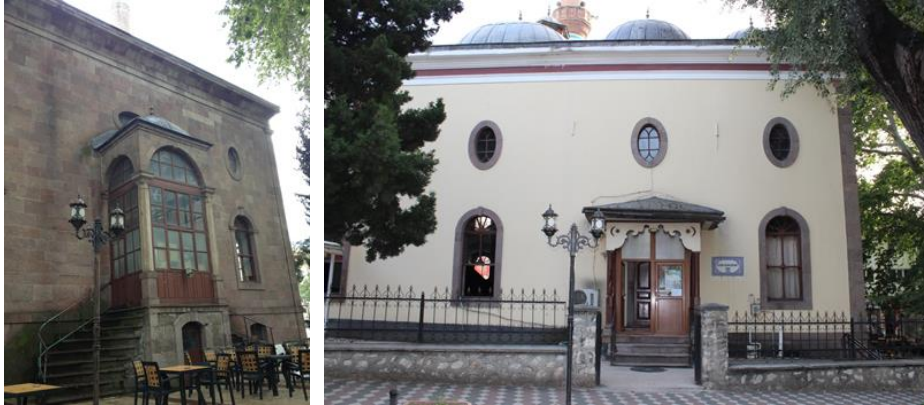
Şekil 21. Cami Kuzey ve Doğu Cephesi
