ANKARA ŞEHİRİ İÇİNDE RASTLANAN İLKÇAĞ YERLEŞMESİNDEN BAZI İZLER VE ÜÇ ARAŞTIRMA YERİ

MAHMUT AKOK

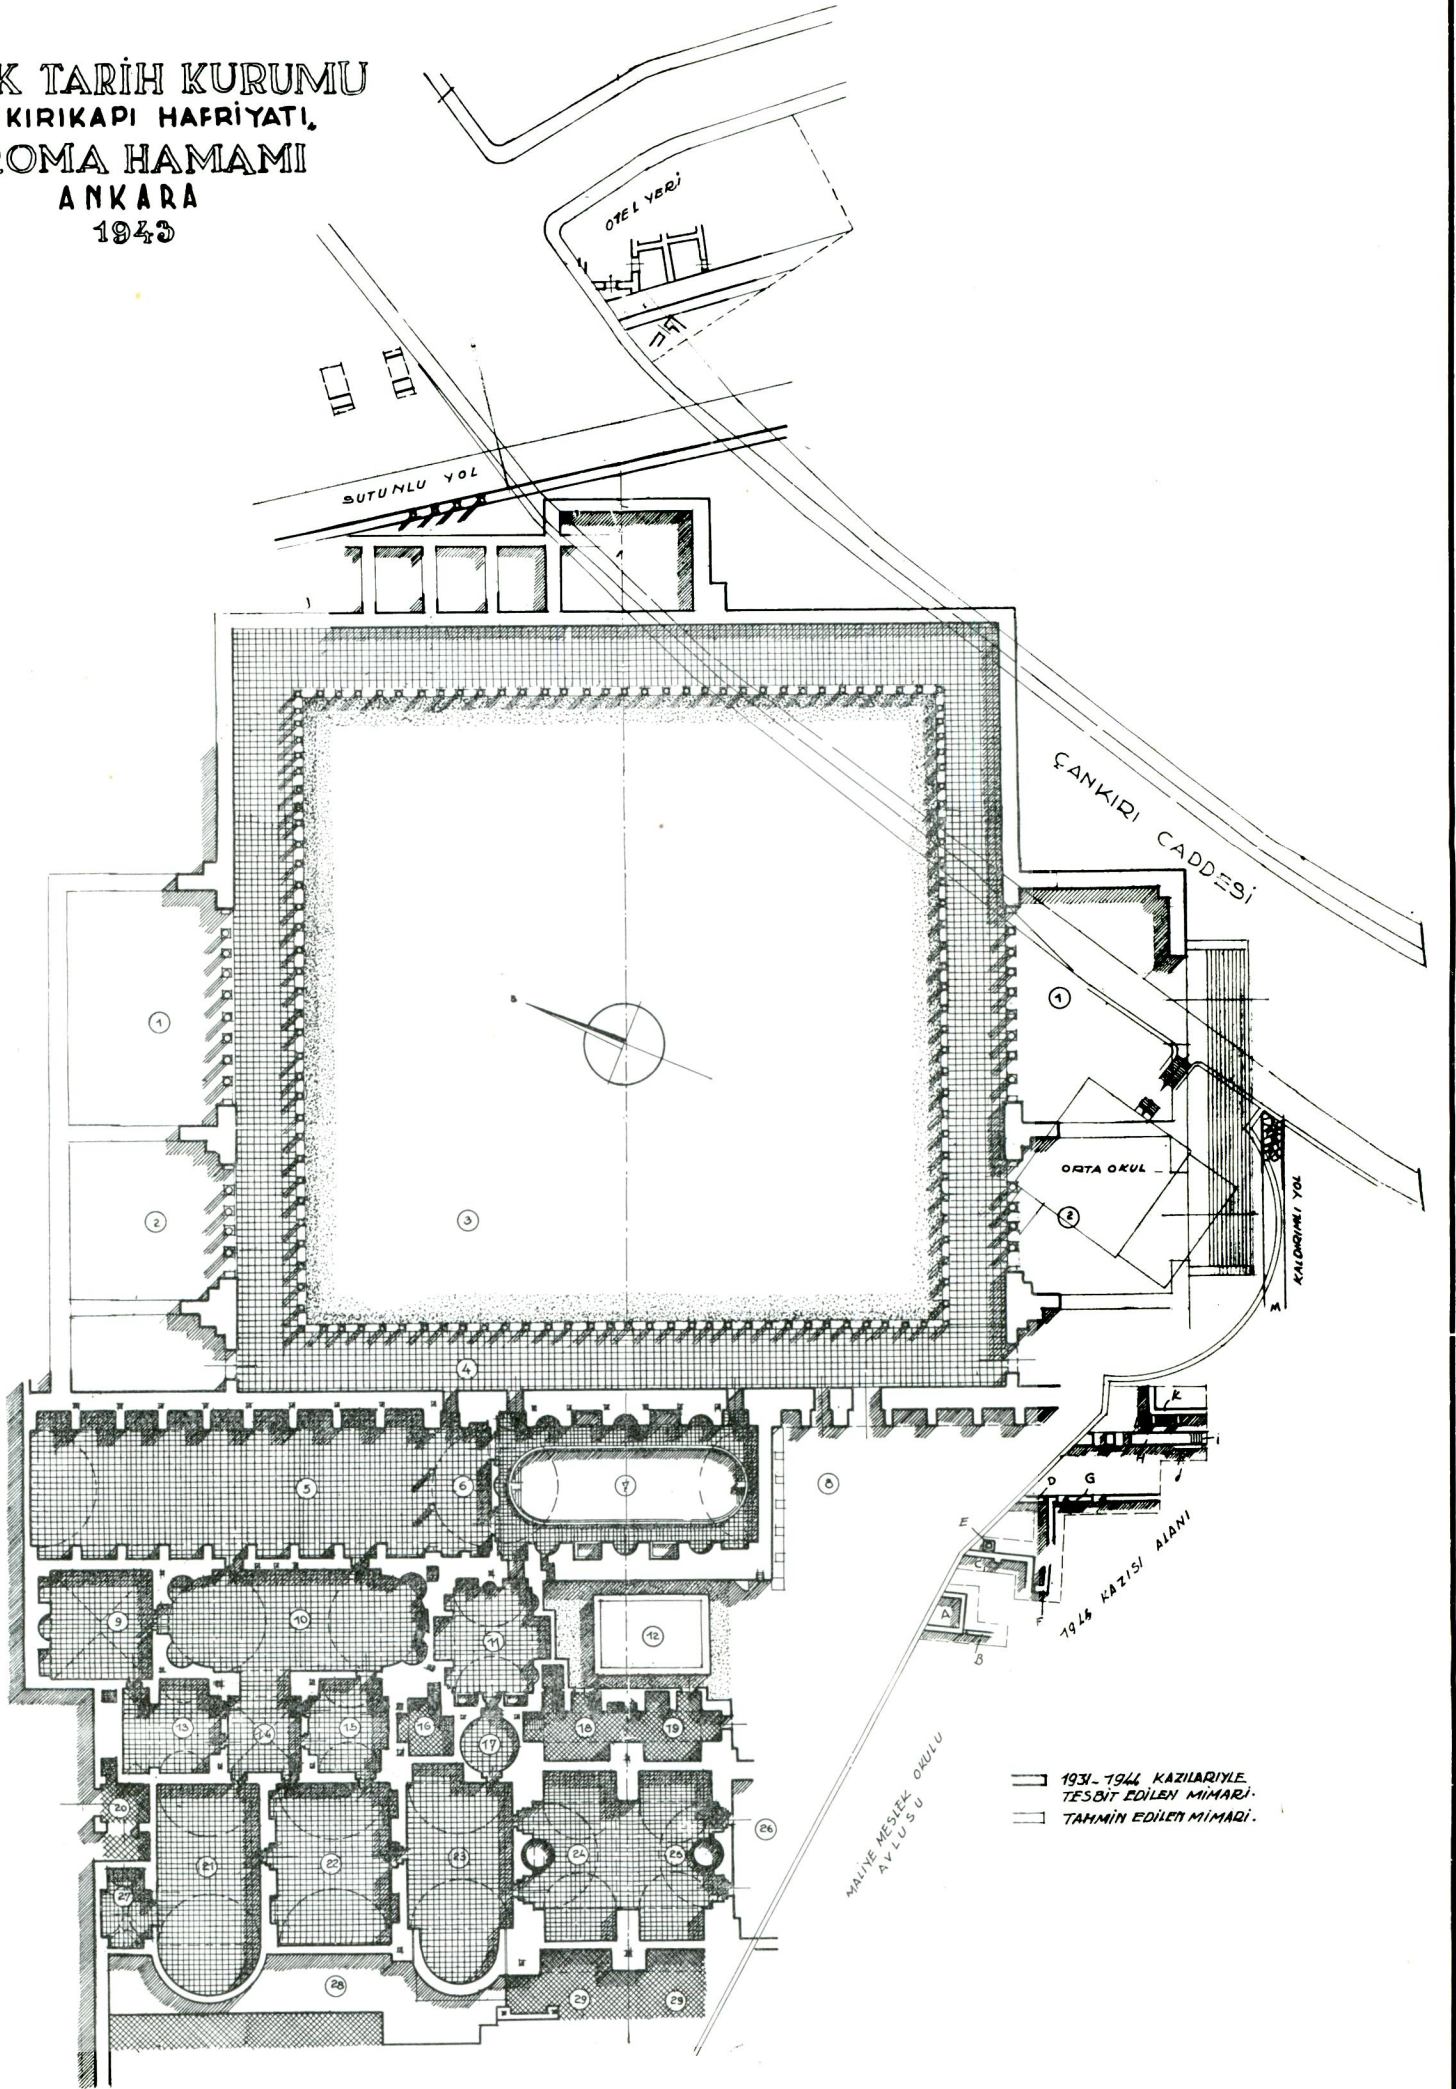
Res. 3 — Çankırıkapı ören yerindeki büyük Roma hamamı planı ve yakınındaki iki araştırma.

TÜRK TARİH KURUMU
ÇANKIRIKAPI HAFRIYATI,
ROMA HAMAMI
ANKARA
1943

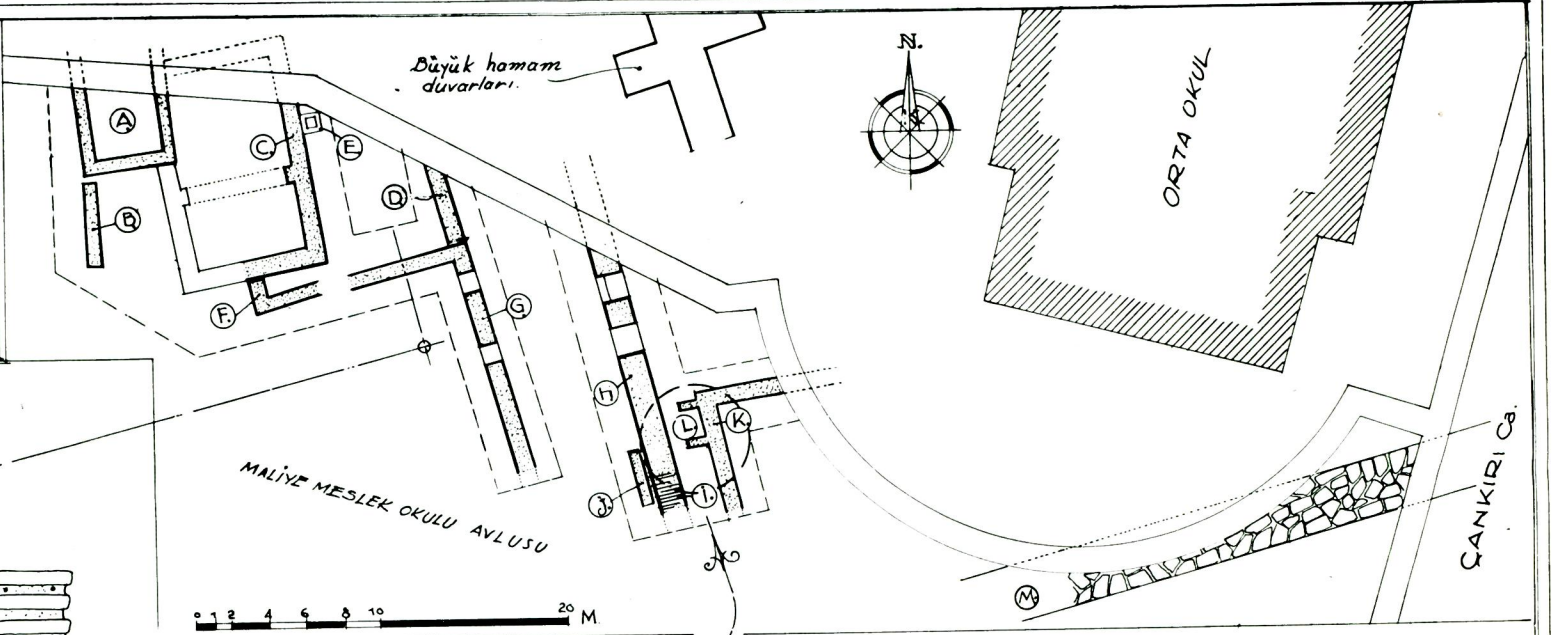
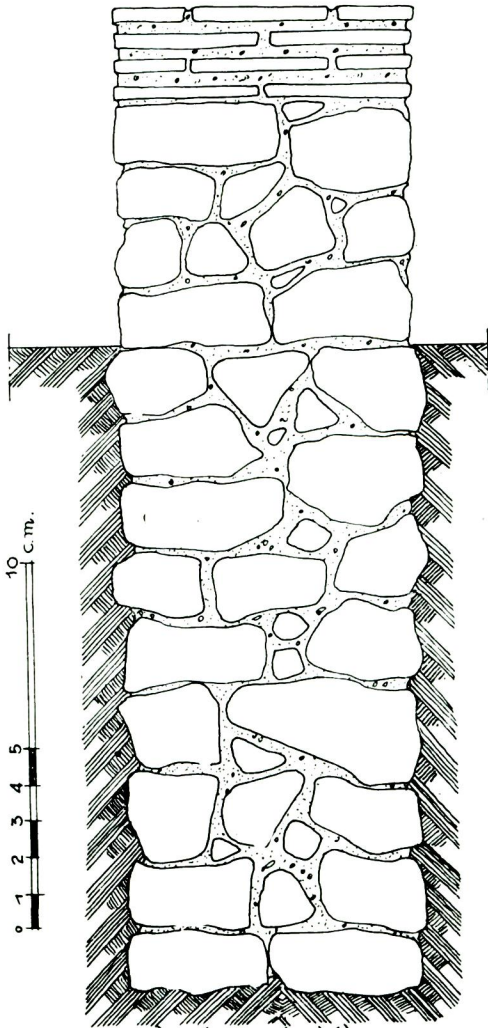
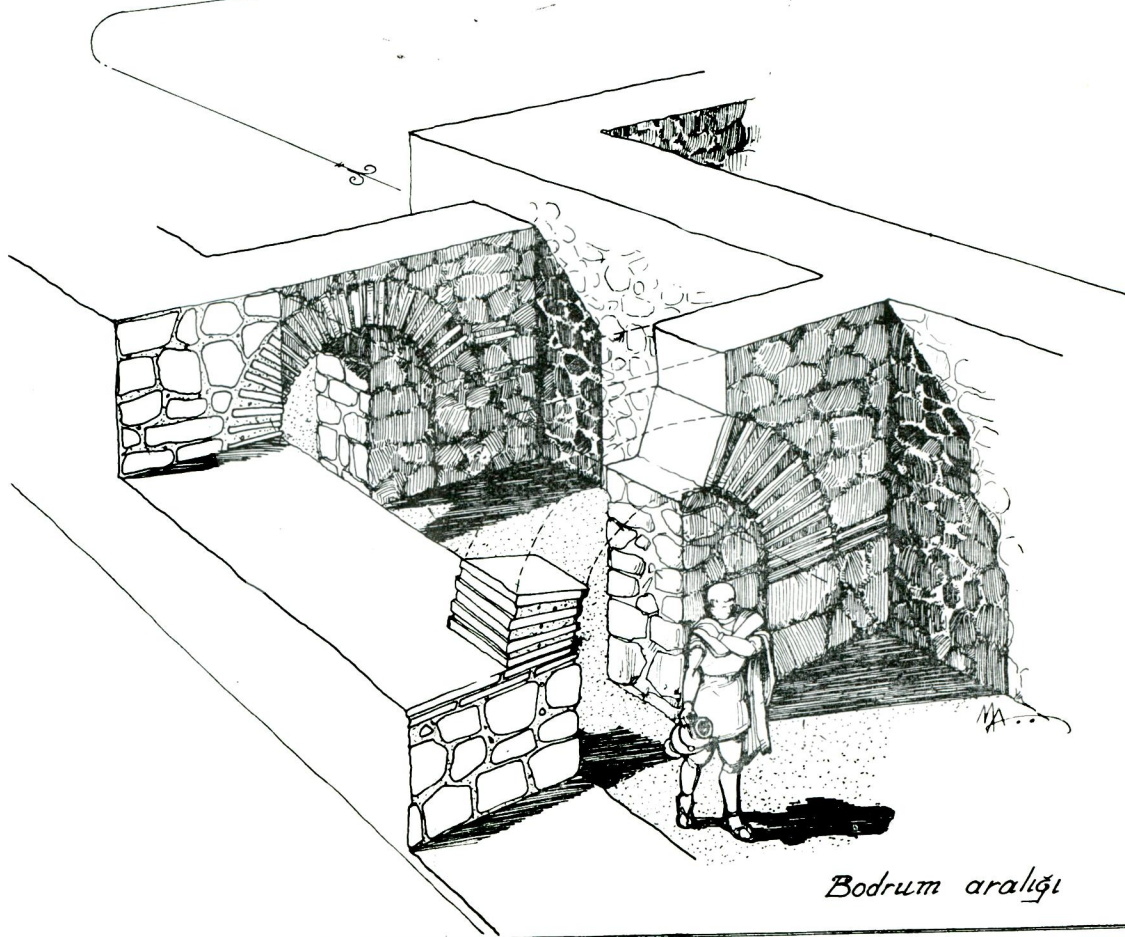
Res. 4 — Maliye Meslek Okulu ön avlusundaki mimarlık buluntular.

TÜRK TARİH KURUMU
ÇANKIRIKAPU
MALİYE MESLEK OKULU
AVLUSUNDA YAPILAN HAFRIYAT
1944

Hafriyatla işe müdahalemizden evvel, Meslek Okulu önündeki beton yollar, büyük masraflarla tanzim ve ikmal edilmiş bulunduğundan kazılarımızı bu kısımlara doğru genişletmek ve uçlarını görebildiğimiz önemli bina guruplarının tam plânlarını tesbit etmiye imkân olamamıştır. Hızla yapılmakta olan toprak düzenlenmesi sırasında, geniş ön avlunun her tarafında eski yerleşmenin kalıntıları bulunduğu heyetimiz müşahade etti ise de, istenilen şekilde tesbiti mümkün olamamıştır. İlişik olarak sunduğumuz ve mimarlık buluntularını gösterir plânda gözden geçireceğimiz her çeşit tesislerle bir mahalle parçası içinde bulunduğumuz anlaşılacaktır (Res. 4-5).

A- işaretli bina izleri, kazı yerinin en üst seviyesinde bulunan bir yapıya aittir. Kullanılmış olan malzeme ve görülen işçilik bakımından bu binanın Roma'lı çağın en son devresinde kurulduğunu anlatmaktadır. Duvarlar, alelâde moloz taş ve kireç harcile yapılmıştır. Bu binanın mahiyetini aydınlatılabilmek için ileride arkeolojik sahada bir araştırma yapmak lâzım gelecektir.

C- işaretli yerde, iç tarafı muntazam horasan harcile sıvalı bir odanın doğu-güney parçası görülmektedir. Burada 2,50 m. den fazla yükseklikte duvarlara rastlanılmıştır. Duvarlar (kör duvar) tekniğinde, yani dış yüzleri intizamsız ve iç tarafları düzgün örülmüştür. Bu yapının taban döşemesi de duvarları gibi Horasan harcila sıvalıdır. Duvarın orta kısmında "Plastr.,, şeklinde yarım direk çıkıntıları bulunduğu göre odanın orta yerinde bir takviye kemerinin olduğu anlaşılmaktadır. Üstü de yarım daire kesitli bir tonozla örüldüğü tahmin edilmiştir. Bütün yapı özelliklerinden de anlaşıldığı üzere bu bina küçük bir sarnıç veya su deposundan parçadır.

E- işaretli yerde, bir su savağı (taksim yeri) kalıntısı görülmüştür. Evvelki kazılar sırasında bu sahanın kuzey-doğusunda, buna benzer su savağı ve künklere çok sayıda rastlanmıştır. Bu tesisatin, büyük hamam binası kısmen veya tamamen kullanılmaz bir hale geldikten sonra, ona getirilmiş olan sulardan faydalanmak kasdile kurulmuş olduğu bir gerçektir. Bu gibi tesisler her bakımdan zamanımıza pek yakın şeylerdir.

G- ile işaretlenen yerde önemli bir binanın köşesile muntazam yapıda iki duvarına rastlanmıştır. Bu binanın plân bakımından açıklanması için Maliye Okulu'nun beton yolların bir kısmın altını açmak zarureti vardır. Duvarların alt kısımları Ankara taşı ve kireç harcile yapıldığı gibi, üst seviyesinde de dört sıra ince tuğla ile örülmüş kuşak görülmektedir. Yapı karakterile, bu duvarlar Roma'lı çağının bir şaheseri olan büyük hamam binasına uymaktadır. G. İşaretli duvarlardan doğuya rastlayan parçada iki pencere yeri de tesbit edilmiştir. Pencere boşlukları sonradan alelade duvar şeklinde kapatılmış olduklarına göre, bu yapının daha son çağlarda şekil değişikliğiyle kullanıldığını anlatmaktadır.

M- ile işaretli kısımda, doğudan batıya uzanan ve büyük kıtada taş bloklarla mozayik biçiminde döşenmiş kaldırımli bir yol parçası bulunmuştur. Yön bakımından büyük hamam binasile diğer komşu ve çağdaş olan yapılara uygun düşmekte ve doğudan batıya doğru hafif meyilli olarak kurulmuş bulunmaktadır. Döşeme taşları, tuğla kırıkları ve iri kumla sertleştirilmiş bir toprak üzerine yerleştirilmiştir. Küçük bir parçası tarafımızdan görülen bu kaldırımli yol, her bakımdan Roma'lı çağında tanıdığımız kaldırımli yolların aynıdır⁴.

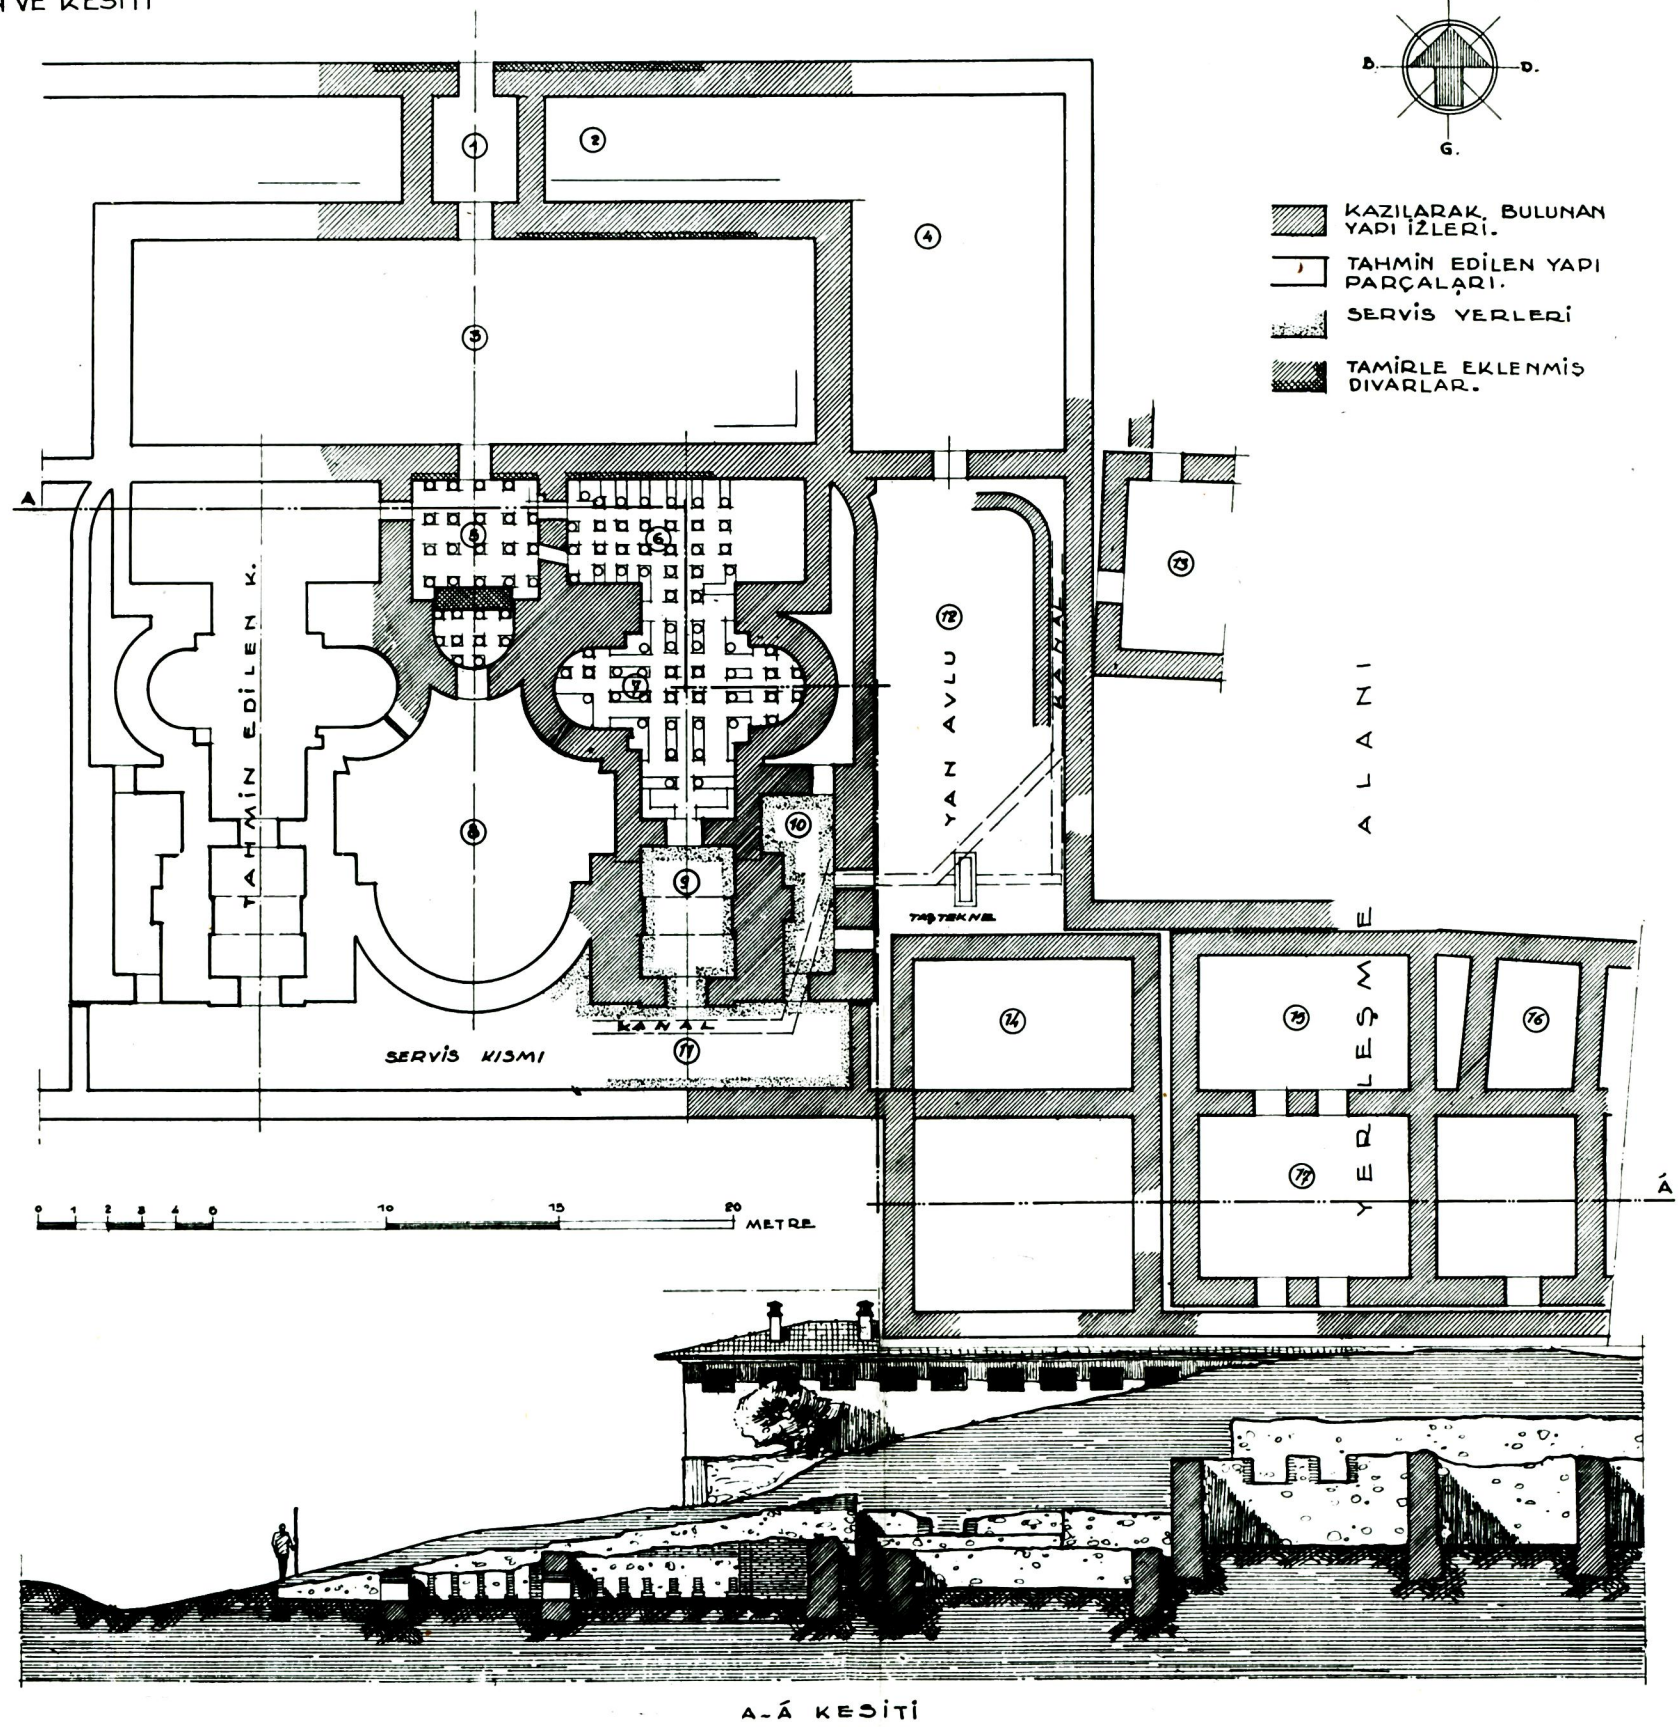
Res. 9 — Soğukkuyu yeni askeri cezaevi yerinde bulunan klâsik çağ yerleşmesinin genel plânı ve kesiti.

ANKARA - SOĞUKKUYU
ASKERİ CEZAEVİ YERİNDE
BULUNAN
KLASİK ÇAĞ HAMAMI
PLAN VE KESİTİ

Plânımızı inceleyecek olursak, binanın doğu kısmına rastlayan yerinde küçük bir holle içli ve dışı iki kapılı bir giriş yeri bulunmaktadır. Kapılardan geçildikten sonra, doğu ve batı istikametinde uzanan ve dik dörtgen plânlı bir salonla karşılaşılır. Bu salonun döşemesi sağlam blokağ üzerine kalın bir horasan tabakasile yapılmıştır. Kenarlarında üzerleri mermer kaplı olduğu anlaşılan alçak sedirler bulunmaktadır. Bu salonun duvarlarının da mermer kaplı olduğu izlerinden anlaşılmaktadır.

Buradan tek bir kapı ile hamam kısmına girilir. Hamamdan karşımıza ilk çıkan kısım, ufak tipte bir geçit holüdür. Bu yerin kapı karşısına gelen kısmı yarım daire plânlıdır. Taban döşemesi alttan tuğla ayaklar üzerinde olduğundan bu kısmın bir dereceye kadar ısıtıldığı anlaşılmaktadır. Bu küçük geçit holünden iki kapı ile sağ ve solda sıcak kısımlara girilir. Burada yine dik dörtken biçiminde plân gösteren bir kısım ile karşılaşılır. Buradan da büyük kemerli geçitlerle en sıcak yıkanma yerlerine ulaşılır. Hamamın en sıcak

Zemin katı seviyesinde duvarların kalınlığı 80 santimden aşağı değildir. Binanın temel duvarları cehennemlik zeminden itibaren 2,5 metre daha derinliğe inmekte olduğundan bu binanın 4 metreye yakın yükseklikte bazı duvarlarını görmüş bulunuyoruz.

Hamam harabesinin oldukça sağlam olarak ele geçen kısmı külhan yeridir. Buranın üstü 3,5 metre çapında ve tuğlalarla örölmüş bir tonozla örtölüdür. Tonozun tam ortasında 110 santim genişlikteki ayaklara basan takviye kemeri bulunduđu gibi, duvar dipleri de yanlarından ayrıca kaplama duvarlarla takviye edilerek tonozun yanları şakulî hale konulmuştur. Bu şekilde mukavemetli olması düşünölen bu yerin üstüne, munzam birtakım ağırlıkların gelmesi düşünölmüş olmalıdır. Belki de bu sahanın üstünde su hazinesi bulunmakta idi. Netekim, külhanın doğusunda birtakım geçitler ve boşluklar görölüyor ki bunlar, herhalde su depolarını idare ve kontrol işine yarıyan kısımlardır.
