OYUN ALANLARI GÜVENLİK STANDARTLARININ ARAŞTIRILMASI VE NENEHATUN PARKI ÖRNEĞİNDE İRDELENMESİ¹

THE RESEARCH OF SAFETY STANDARTS IN CHILDREN'S PLAYGROUNDS AND IT'S APPLICATION IN NENEHATUN PARK

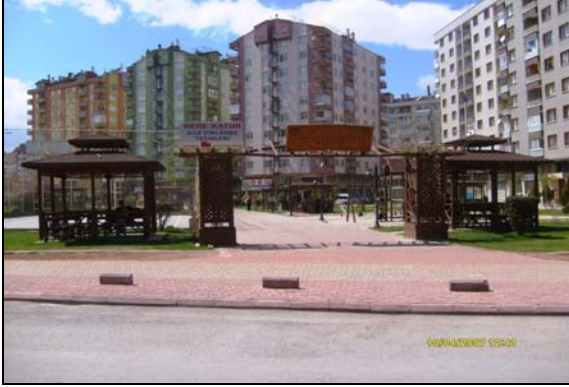
nayarak, yetişkinler banklarda oturarak, ihtiyarlar kamelyada sohbet ederek vakit geçirmektedirler. Parkın etrafında şekil 1'de de görüldüğü üzere bir metre genişliğinde kırmızı kum dökülmüş koşu parkuru yer almaktadır.

Şekil 1. Nenehatun parkında giriş bölümü görünüşü (Orijinal 2007).

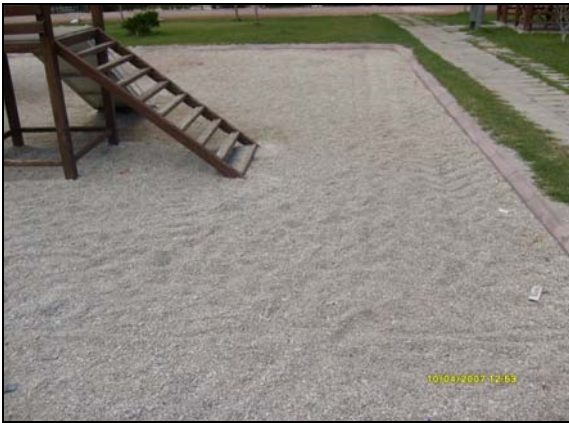
Şekil 2. Nenehatun parkında kum zemin detayı (Orijinal 2007).

Parkın zemini şekil 2 deki gibi kumdan oluşmaktadır. Yer yer kazınan kumlar toprağın açığa çıkmasını sağlamıştır. Özellikle salıncak ve kaydırak önlerinde kum tamamen yok olmuştur. Yoğun kullanım olan her yerde kum zemin kazınmakta ve faydası olmamakta-

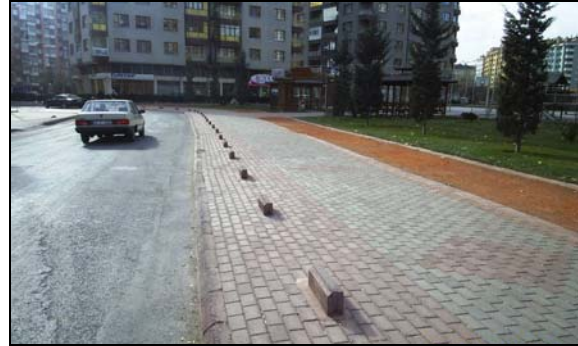
Şekil 4. Nenehatun parkında park çıkışı-asfalt yol detayı (Orijinal 2007).

Parktan çıkan çocukların kullanması için yaya geçidi olması gerekir. Bu hem sürücülerin dikkatli olmasına hem de çocukların dağınık olarak araba yolunu işgal etmesine engel olmaktadır.

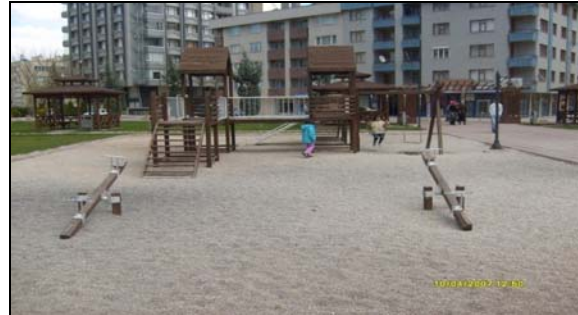
Şekil 5. Oyun elemanları bir grupta toplandığından sınırlı sayıda (Orijinal 2007).

Nenehatun parkında bir oyun grubunda; 2 adet salıncak, 1 adet kaydırak, 2 adet tahterevalli, 1 adet tırmanma merdiveni yer almaktadır. Tüm aktivitelerde 3 veya 5 çocuğun oynadığını düşünürsek 6 aktivitede

18 ila 30 çocuk oynamak durumundadır. Oyun grubu ise takriben $7 \times 15 = 105 \text{ m}^2$ de toplanmıştır. $105/18=5.8\text{m}^2$ veya $105/30=3,5 \text{ m}^2$ düşmektedir.

Tüm bunların yeterli olup olmadığından ziyade 2 salıncak, 1 tırmanma merdiveni ve 1 kaydırak toplam 1 metre eninde ve yaklaşık 7 metre uzunluğunda bir koridora bağlıdır. Bu da oyun ekipmanlarına ulaşmak isteyen kullanıcılara ise çok kısıtlı bir seçenektir.

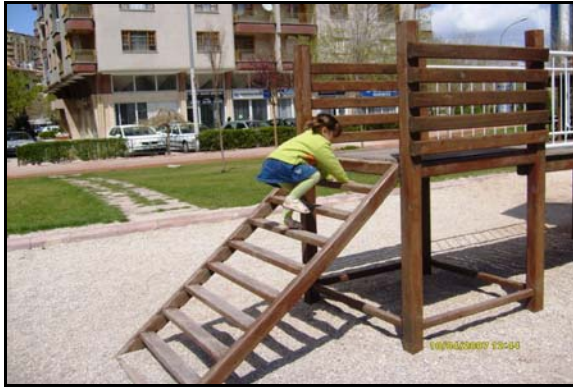
Merdivende tırabzan olmaması küçük kullanıcıların rahatça çıkmasını zorlaştırmaktadır. Merdiven aralığının ise geniş olması ve merdiven basamağının eninin kısa olması baş boyun yakalama riski taşımaktadır. Bu çok ciddi sağlık problemlerine yol açması muhtemel bir genişliktir.

Şekil 6 da küçük kızın eni kısa ve yüksekliği fazla merdivenden tırabzan olmadan çıkması görülmektedir. Küçük kız bu zorlu merdivenden basamaklara tutunarak ancak çıkabilmektedir. Ayrıca el ve ayaklarının merdivendeki basamak aralığına göre ne kadar küçük kaldığı şekilde belirgindir.

Şekil 6. Nenehatun parkında merdiven detayı (Orijinal 2007).

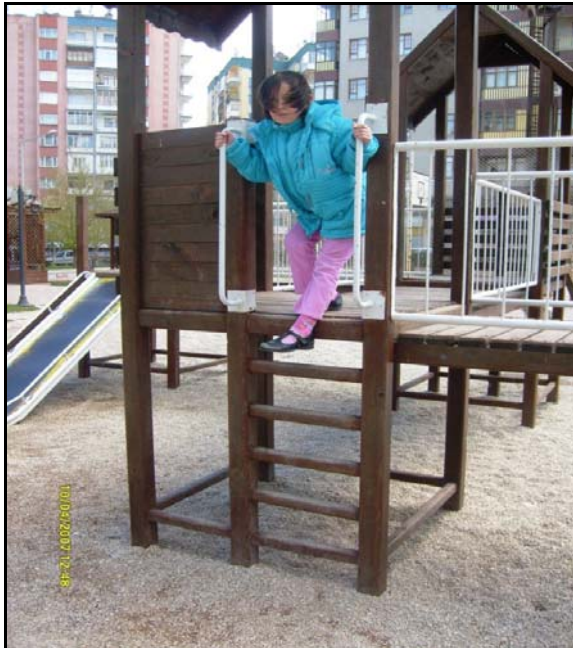
Şekil 7. Nenehatun parkında tırmanma merdiveni detayı (Orijinal 2007).

Tırmanma merdiveni bir korkulukla desteklenmiş, ancak iniş çıkışlarda korkuluk yüksekte kalmıştır. İnmek isteyen kullanıcıya korkuluk ters düşmektedir. Kullanıcının hızla merdivene yaklaşması demek iyi tutunamaması sonucu 1 metre yüksekten düşmesi demektir ki ciddi bir sakatlanmaya şüphesiz neden olacaktır.

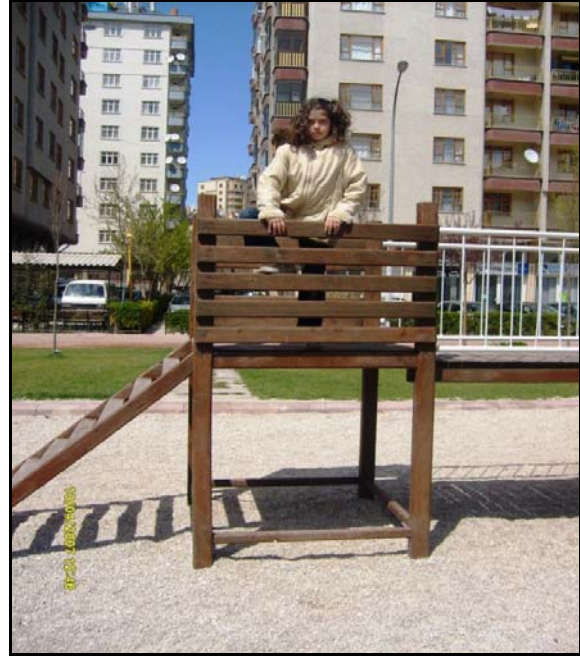
Şekil 8. Nenehatun parkında yatay korkuluk detayı (Orijinal 2007).

Korkulukların yatay çakılması küçük çocukların tırmanma duygularını harekete geçirecektir. Buradan tırmanan kullanıcı ise dengesini kaybedip 1,5 metre yükseklikten kum zemine düşecektir. Doğrusu korkulukların dikey olarak çakılmasıdır (Şekil 8).

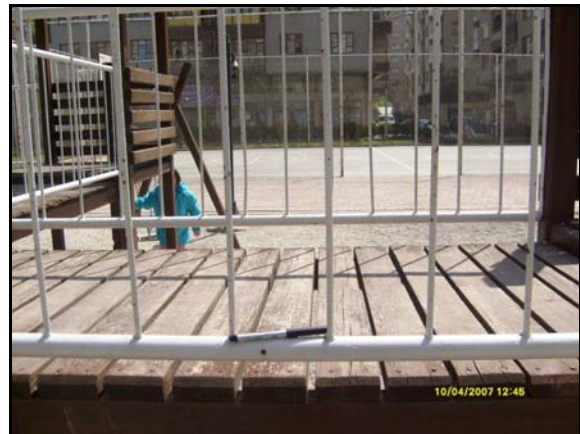
Şekil 9. Nenehatun parkında korkuluk detayı (Orijinal 2007).

Şekil 9'da görüldüğü üzere, korkuluk genişliği 12 cm dir. Bu rakam küçük çocuklarda baş ve boyun yakalama tehlikesi demektir. Korkulukların en fazla 3 cm genişliğinde olması gerekmektedir.

TSE EN-1176 standartlarına göre tüm korkuluklar el ve ayak yakalamalarına karşı 3 cm. ile standarda bağlanmıştır.

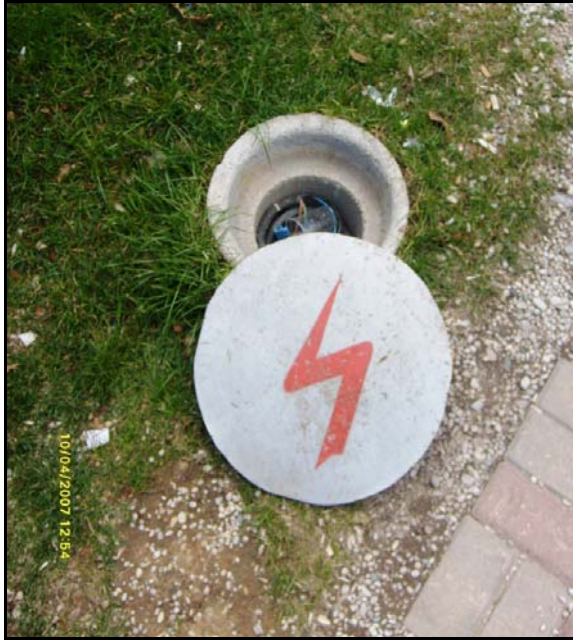
Şekil 10. Nenehatun parkında açıkta duran elektrik kabloları (Orijinal 2007).

Elektrik kabloları açıkta ve kiltsiz bir kapak ile kapatılmıştır. Meraklı çocukların kurcalaması ile elektrik çarpması mümkün haldedir. Kilitli ve daha modern bir elektrik panosu şeklinde bir yapı kullanılması güvenlik standartlarına uygun olurdu (Şekil 10).

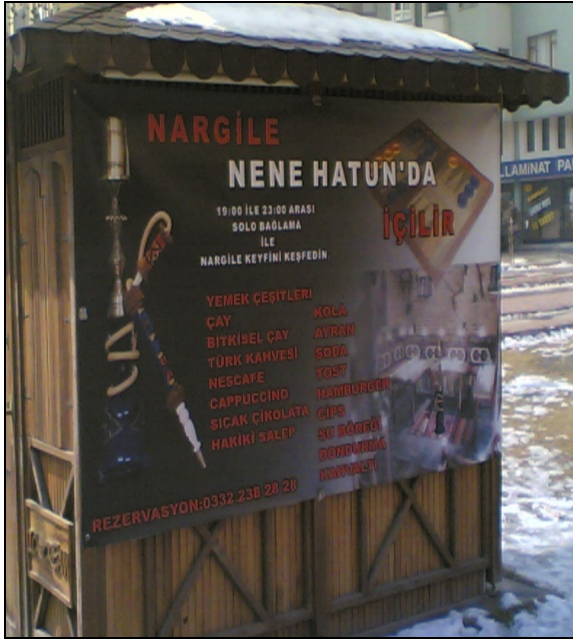
Şekil 11. Nenehatun parkında çocuk gelişimi için sakıncalı reklam (Orijinal 2007).

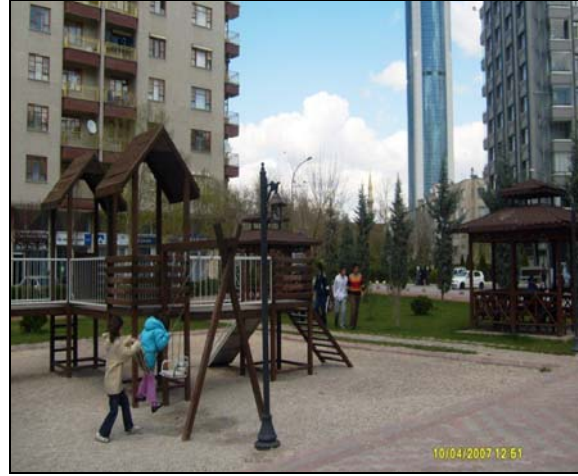
Şekil 12. Nenehatun parkında oyun grubu çevresi detayı (Orijinal 2007).

Nenehatun parkının etrafında çit bulunmamakta ve her yerden parka giriş çıkış mümkün olmaktadır.

Bu ulaşım açısından kolay gibi görünse de başıboş ve tehlikeli hayvanların parka rahatça girmesine olanak tanımaktadır. Küçük çocukların bu hayvanlarla baş edemeyeceği gerçeği ile bu durum engellenmelidir.

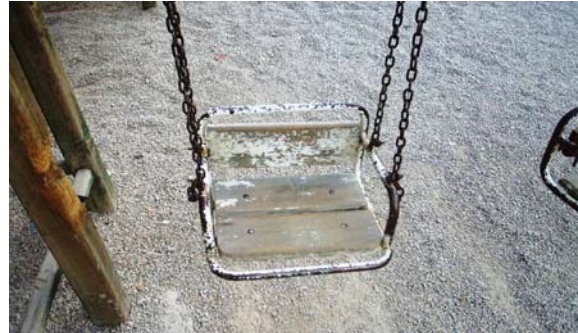
Şekil 13. Nenehatun parkında salıncak detayı (Orijinal 2007).

Salıncaklar 2'li gruplar halindedir. Metal zincir, oturak ve ahşap iskeletten mamuldür. zincirleri yer yer boyası sıyrılmış kısmen küflü vaziyettedir. Salıncakların oturak yüksekliği 40 cm dir.

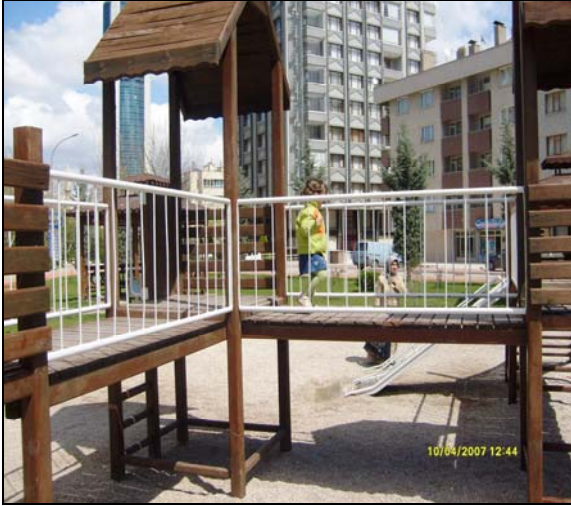
Şekil 14. Nenehatun parkında oyun grubu detayı (Orijinal 2007).

TSE EN 1176 standartlarına göre 30 cm'yi geçtiğinden düşme yüksekliği 10 cm fazladır. Zincirlerin kısmen deforme olmasından dolayı 2 salıncağın birbirlerine çarpma açısı kritik noktadadır.

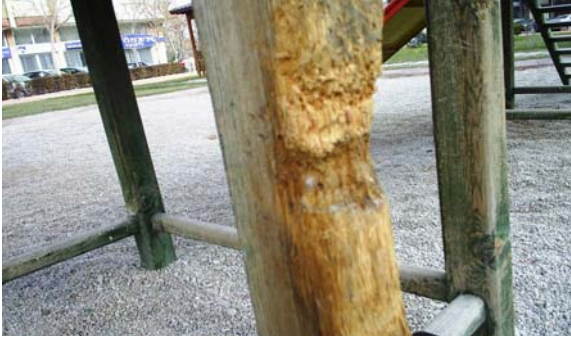
Şekil 15'de 2 no'lu salıncağın ahşap iskelette açtığı yara belirgin haldedir. Tamir edilmelidir.

Şekil 15. Nenehatun parkında salıncağın çarpması sonucu zedelenmiş taşıyıcı ahşap detayı (Orijinal 2007).

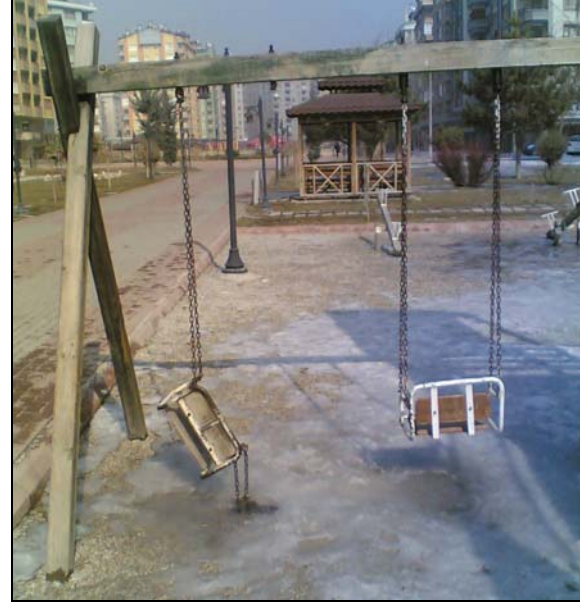
Oturak yerlerin boyası aşınmış demir aksamları kısmen küflüdür. Zincirlerin bağlantı yerleri ise vidalanmış ve vidalar korozyona uğramıştır. Salıncağların zeminindeki kaplama malzemesi olan kum tamamen sıyrılmış ve alt tabak açığa çıkmıştır. Düşme zararlarını azaltıcı hiçbir fonksiyonu yoktur. Aşınan direk ise Şekil 16 da görülen sol ana direktir.

Zamanla koroze olan zincir özellikle büyük yaştaki çocukların da etkisi ile bağlantı noktasından kopmuştur. Ahşap taşıyıcı elemanlar ise sağlam ve dayanıklıdır. Emprenye tekniği sayesinde kardan ve hava koşullarından minimum seviyede etkilenmiştir.

Salıncağların sallanma doğrultuları zincirlerin deformasyonu sonucunda değişmiştir. 2 salıncağın sallanma doğrultuları çakışmaktadır.

Şekil 16. Nenehatun parkında salıncağ detayı (Orijinal 2007).

Burada önerilen modern salıncağlar ve zemin kaplamasıdır. İlave olarak salıncağ sayısının artırılması, oyun gruplarının daha geniş alana yayılması ve parkta oyun alanı yüzdesinin artırılmasıdır. Basit tedbirler ile güvenli bir park elde etmek mümkündür. Oyun grubunun yatay tırabzanları tehlike oluşturmaktadır. Yatay tahtalar adeta bir tırmanma merdiveni havasında olduklarından buradan tırmanacak bir çocuğun salıncağta sallananların üzerine düşmesi mümkündür.

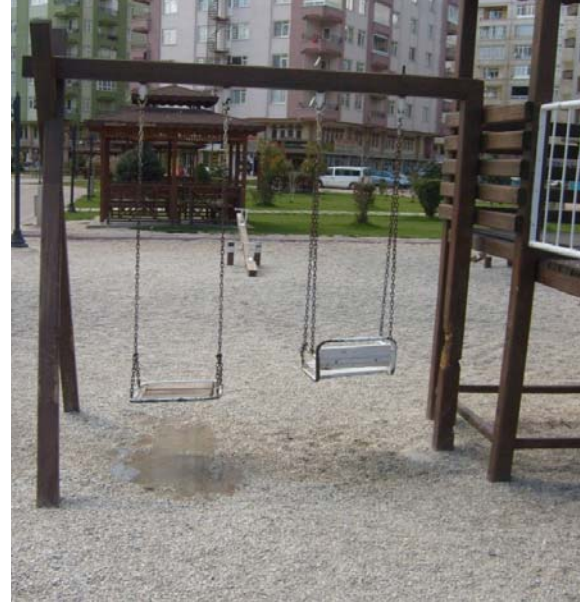
Sol salıncağın altında sıyrılan kum zeminin bıraktığı boşluğu yağmur suları doldurmuştur.

Şekil 17. Nenehatun kum zemin detayı (Orijinal 2007).

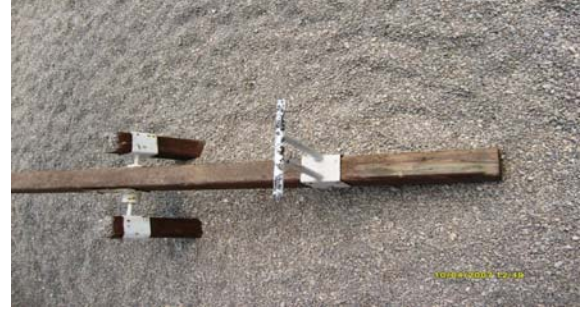
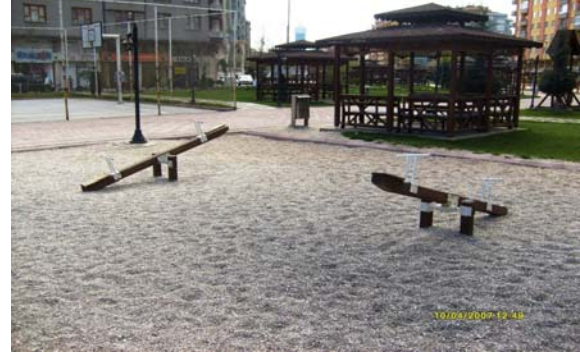
Nenehatun parkında tahterevalliler oyun gruplarının etrafına serpiştirilmiştir. Yapısı itibarı ile oldukça basit ve kullanışsızdır. Çarpma yoğunluk bölgeleri kum zeminedir.

Tutacakların boyası sıyrılmış ve demirleri sivri köşelidir. Oturak yerleri küçük tahtadan yapılmış, bazılarında ise tahta kırılmıştır (Şekil 22, 23, 24).

Şekil 22. Nenehatun parkında tahterevalli detayı (Orijinal 2007).

Şekil 23. Nenehatun parkında tahterevalli detayı (Orijinal 2007).

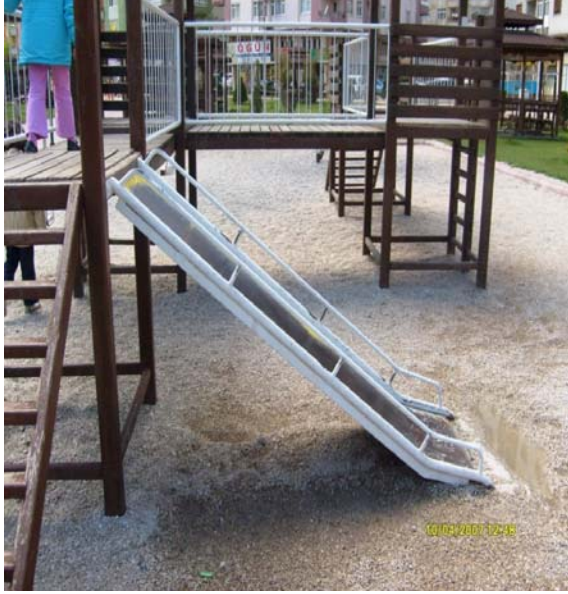
Nenehatun parkında kaydıraklar oyun gruplarına bitişik haldedir. En büyük eksikliği ise çocukların oturma pozisyonunu alacakları düz zemini olmaması-

dır. Ayrıca kaydırağın beton zemini açığa çıkmış, kullanıcıları rahatsız etmektedir (Şekil 25, 26, 27).

Şekil 25. Nenehatun parkında kaydırak detayı (Orijinal 2007).

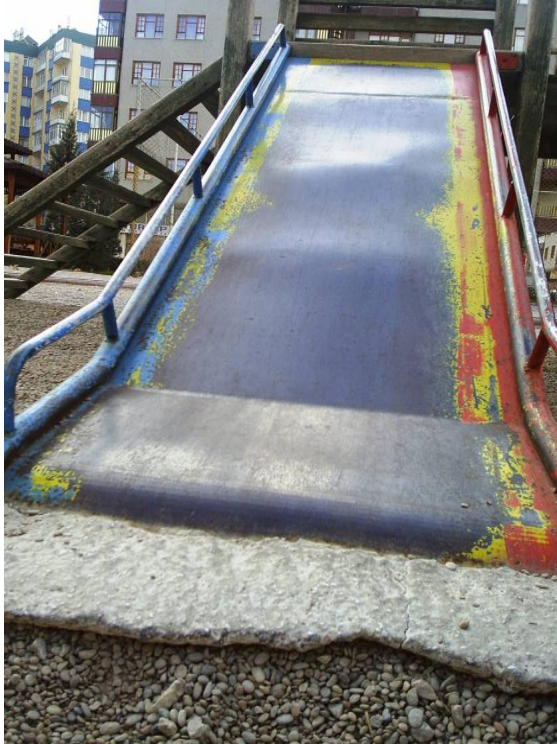
Şekil 26. Nenehatun parkında kum zemininin sıyırılması sonucu beton temeli açığa çıkmış kaydırak detayı (Orijinal 2007).

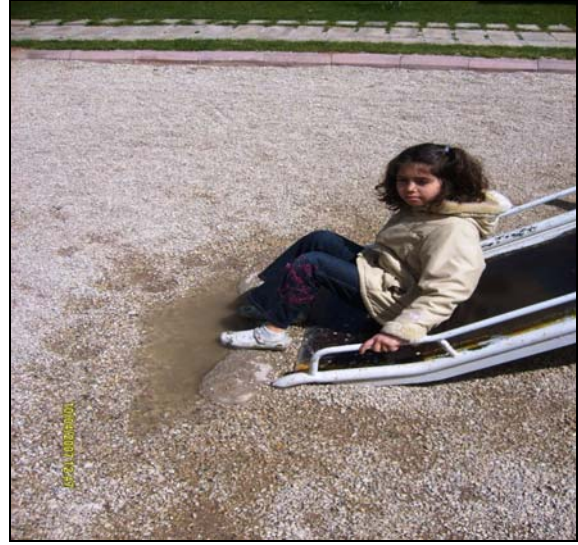
Şekil 27. Nenehatun parkında kaydırakta su birikintisi detayı (Orijinal 2007).

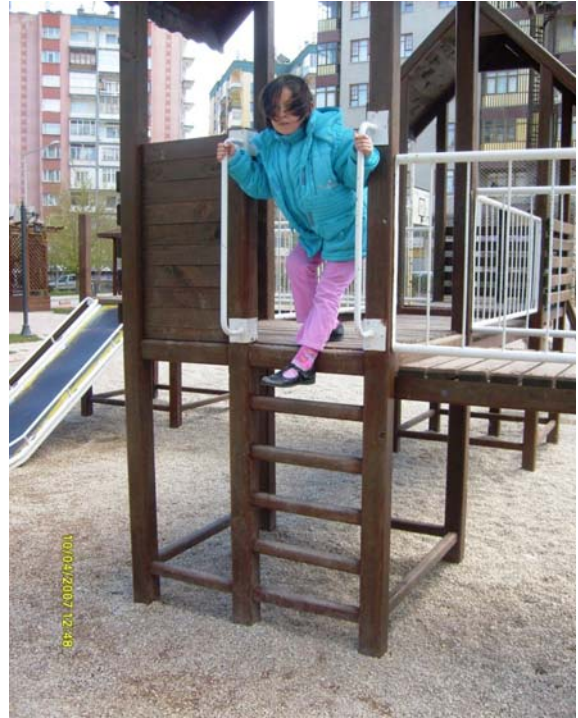
Nenehatun parkında tırmanma merdivenleri aslında sade bir merdivendir. Ancak dik yapıda ve tutacağı olduğundan tırmanma merdiveni olarak sayılmıştır.

Şekil 29. Nenehatun parkında tırmanma merdiveni detayı (Orijinal 2007).

Dünyada her yıl yaklaşık 200.000 çocuk oyun alanı kazalarından dolayı hastanelere götürülmektedir. Bu kazaların yaklaşık % 70'i düşmelerden kaynaklanmaktadır. Oyun alanı ekipmanlarından en çok tırmanma objelerinden düşme olmaktadır (Şekil 29) (Roderick 2004).

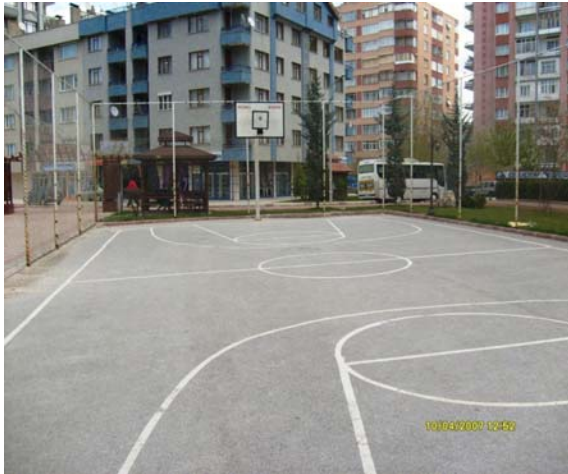
Şekil 32. Nenehatun parkında basketbol sahası detayı (Orişinal 2007).

Nenehatun parkında 1 adet basketbol sahası yer almaktadır. Etrafı tellerle çevrili sahanın boyaları tamdır.
