## Batman Katı Atık Depolama Alanının Çevresel Etki Değerlendirmesi

## **Environmental Impact Assessment of Batman Solid Waste Landfill Site**

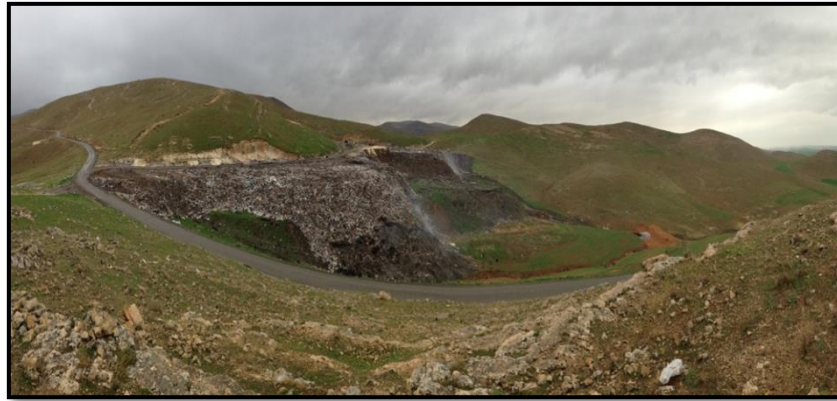
İnceleme alanında çöp sahasından etkilenecek mesafede herhangi bir yüzey suyu olmamakla beraber kuzeyinde yağışlar ile akar hale gelebilecek mevsimsel dereler bulunmaktadır (Şekil 2.2). Etüt amaçlı yapılan sondajlarda katı atık alanında yeraltısuyuna rastlanılmamıştır.

Şekil 2.2. Katı atık alanının genel görünümü (Raman dağı).

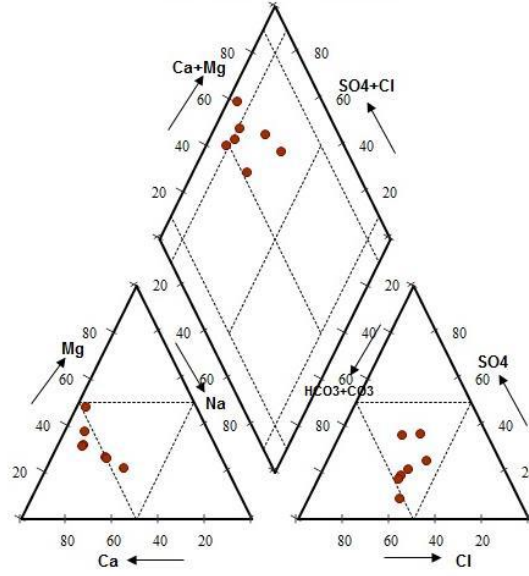
İnceleme alanındaki sular Piper diyagramına (Piper, 1944) göre (1) ve (5) no'lu alanda gruplanmıştır (Şekil 3.1). Buna göre  $Ca+Mg > Na+K$  karbonatlı ve sülfatlı sular ve karbonat sertliği %50'den fazla olan  $CaCO_3$  ve  $MgCO_3$ 'lu sular sınıfına girmektedir.

Şekil 3.1. Su örneklerine ait Piper diyagramı.

Bu çalışmada yapılan analiz ve incelemelerden aşağıdaki sonuçlara ulaşılmıştır: İnceleme alanının kuzeybatısındaki yeraltı suları Piper diyagramına göre sular 1. ve 5. bölgede olup  $Ca+Mg > Na+K$  karbonatlı ve sülfatlı sular sınıfında gruplanmıştır. Wilcox diyagramına göre sular çok iyi, iyi ve şüpheli sınıfındadır. Vahşi depolama yöntemi nedeniyle atıkların sızıntı sularının oluşumu, yanma ve zararlı gaz çıkışları ile yağış ve rüzgâr gibi meteorolojik etki altında çevre kirliliği oluşturduğu ve çevre sağlığını olumsuz etkilediği belirlenmiştir.

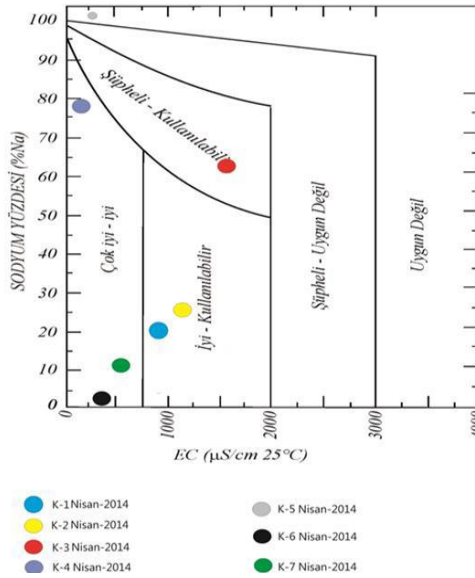
Wilcox diyagramına (Wilcox, 1955) göre inceleme alanındaki sular çok iyi, iyi ve şüpheli sınıftadır (Şekil 3.2).

Şekil 3.2. Su örneklerine ait Wilcox diyagramı.

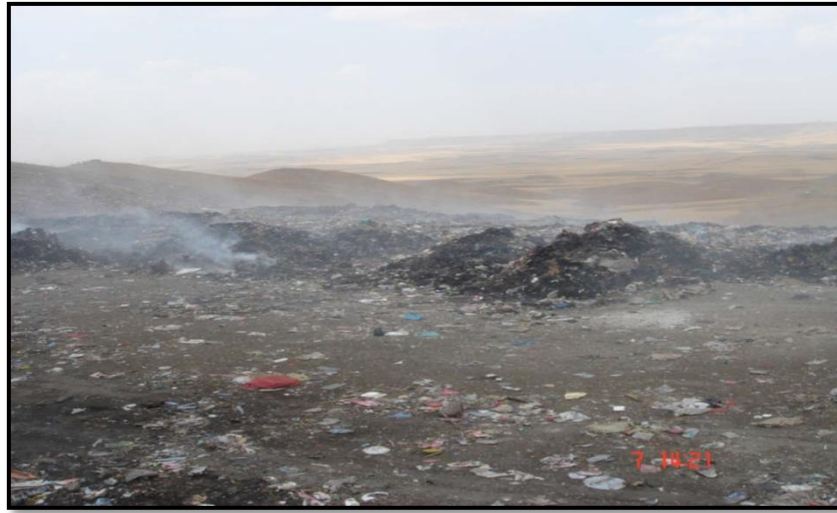
Bunun yanı sıra depo alanında arazi incelemeleri yapılarak diğer çevresel etkileri araştırılmıştır. Vahşi depolama yöntemiyle biriktirilen atıklar fırtına, rüzgâr gibi

meteorolojik etki altında çevreye dağılmaktadır (Şekil 3.3). Yine bu alanda meydana gelen anaerobik yanma sonucunda ortaya çıkan metan gazı ve alevler de görülmektedir. Bu durum çevre kirliliği oluşturarak insan sağlığını olumsuz yönde etkilemektedir (Nalbantçılar ve diğ., 2015 b).

Şekil 3.3. Katı atık alanında çevreye saçılmış atıklar ve gaz çıkışları.

Bu çalışma ile ortaya çıkan sorunların giderilmesi ve artacak problemlerin önüne geçilmesi amacıyla Çevre ve Orman Bakanlığı'nın 2010 yılındaki yönetmeliğine uygun şekilde düzenli depolama yöntemine geçilmelidir. Mevcut alandaki olumsuzlukların ortadan kaldırılması veya en aza indirilmesi için kuraklığa dayanıklı uygun bitki türlerinin kullanıldığı peyzaj çalışmaları yapılmalıdır.
