Mardin şehrindeki taştan yapılmış eserlerde görülen bozunmalar

Decay of stone elements in Mardin City buildings

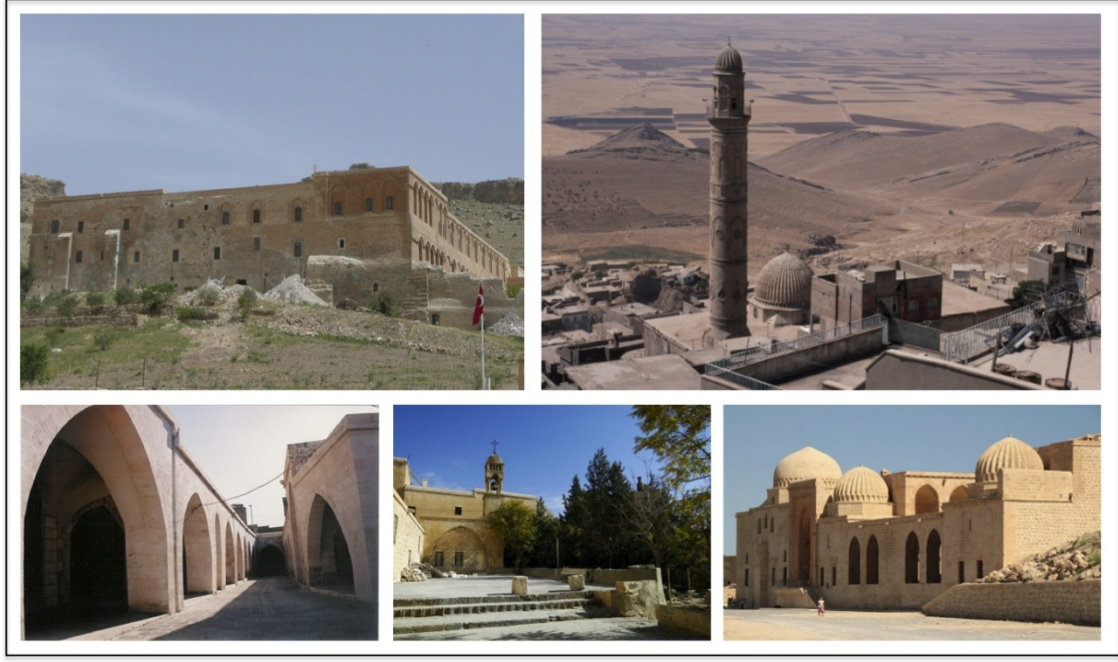
Şekil 1. Mardin’deki tarihsel önemi büyük olan yapılardan Deyrulzafaran Manastırı (üst-sol), Ulu Camii (üst-sağ), Revaklı Çarşı (alt-sol); Mor Behnam Kilisesi (alt-orta) ile Kasımiye Medresesi (alt-sağ), yöredeki çok sayıdaki tarihi yapılardan sadece birkaç tanesini oluşturmaktadır.

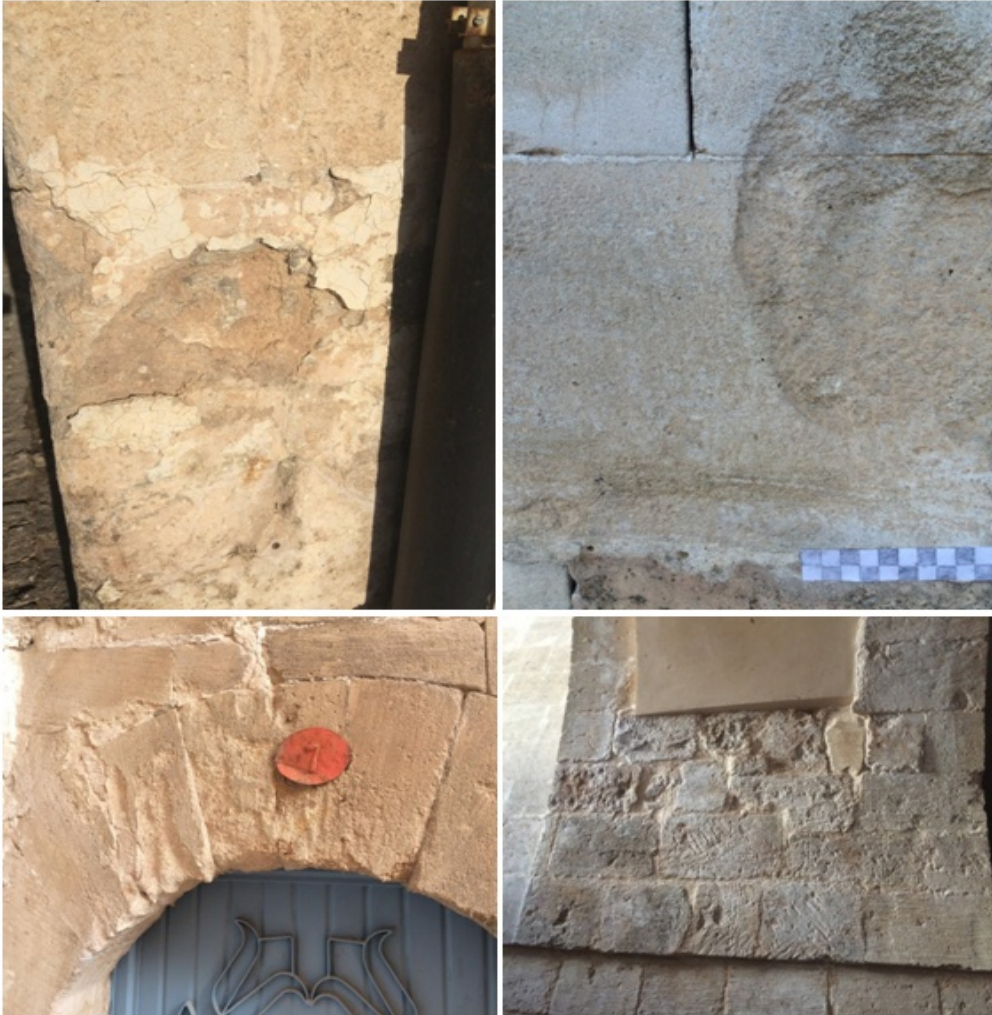
Şekil 2. Sıcaklık değişimleri ve kimyasal ayrışma olayları sonucunda kaya kütlelerinin ince katlar şeklinde taşın yüzeyine paralel levhalar halinde ayrışması (üst-sol), dağılma şeklinde ayrışma (üst-sağ), granüler çözünme (alt-sol) ve alveolar ayrışma şeklindeki materyal kayıpları.

Taşın iç yapısına ya da dış etkilere bağlı olarak, çeşitli derecelerde yüzey kayıplarına yol açan fizikomekanik bozunmalar sonucunda taş yüzeyi, su veya nemden dolayı, rüzgârın da yardımıyla ıslanma-kuruma gibi nedenlerle önce pürüzlü hale gelir ve ardından da zayıflamaya ve gevşemeye başlar. İleriki süreçlerde taş yüzeyi yıkandıkça çözünüp erimeye başlar ve aşınmaya devam eder. Yüzeyden materyal kaybı olarak adlandırılan bu ayrışma, taşın bir bölümünün, gerisinde meydana gelen çeşitli etkiler nedeniyle ana kütlede ayrılmıştır. Bu etkiler, taşın iç yapısında bir basınç oluşturarak, önce çatlaklara yol açar, ardından zayıflayan parçayı itmeye başlayarak taş özgün yüzeyinden 1-8 cm arasında materyal kaybetmesine neden olur.

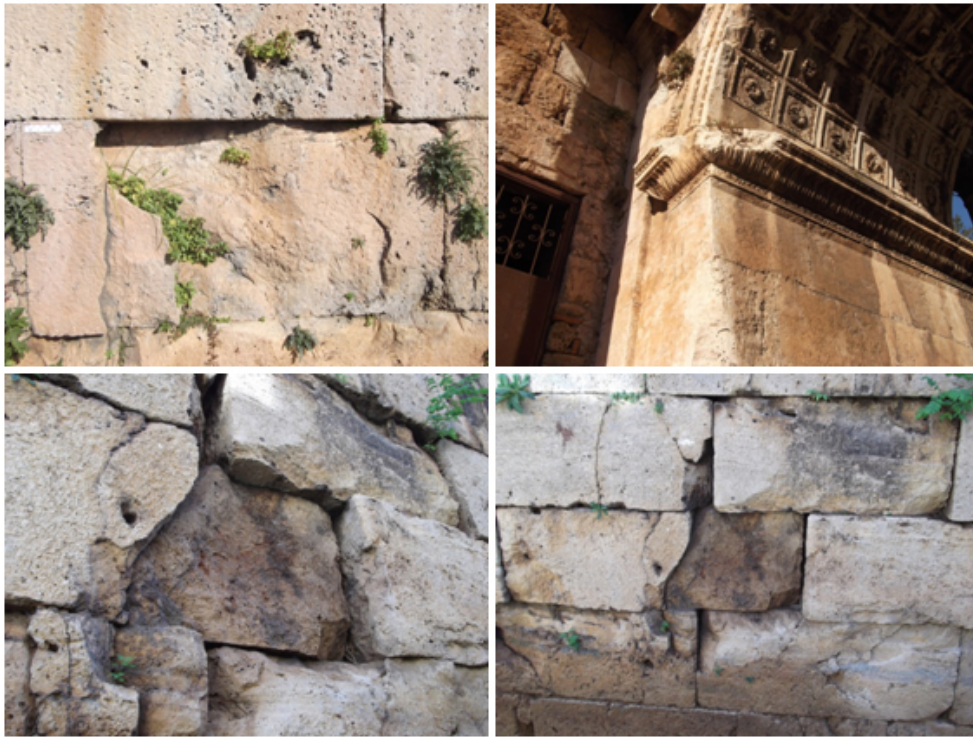
Şekil 3. Mardin’deki bazı yapılarda, yüzeyden materyal kaybı kendini oldukça belirgin şekilde göstermektedir. Bazı yapılarda, taşın iç basıncından dolayı düzgün olmayan parça ayrılması olarak görülen “patlama” şeklindeki ayrışma sonucunda taşın özgün yapısını tümüyle kaybettiği ve binanın duvarlarında zayıflamaya neden olduğu gözlenmiştir.

Mardin yapılarındaki yüzeyden materyal ayrılması, kabarma, tabakalaşma, soyulma ve kabuklaşma şeklinde kendini göstermektedir (Şekil 3). Bu türdeki bozunmada, taşta yüzeysel bir aşınma meydana geldiği ancak henüz taşın yapısal özelliğini bozacak derecede bir kayıp gerçekleşmediği görülmüştür.

Yüzeyden materyal kaybı, taşın kullanıldığı yere ve boyutlarına göre değiştiği, bazı durumlarda ise de bir yapısal hasar oluşturduğu görülmektedir (Şekil 4). Genel olarak yüzey kaybının derinliği arttıkça hasarın derecesinin de arttığı; taşın boyutlarının giderek küçüldüğü gözlenmiştir. Bu sürecin sonucu olarak, taş kesitinin daralması sonucunda taşın zamanla işlevini yitirmeye başlaması sıklıkla görülen bir bozunma türüdür. Yapılarda, kapı ve pencerelerde kullanılan demirden yapılmış elemanların paslanarak genişlemesi sonucunda taşı patlatarak bazı parçaların zayıflayıp düşmesine neden olması bu tür bir bozunmaya en iyi örnektir.

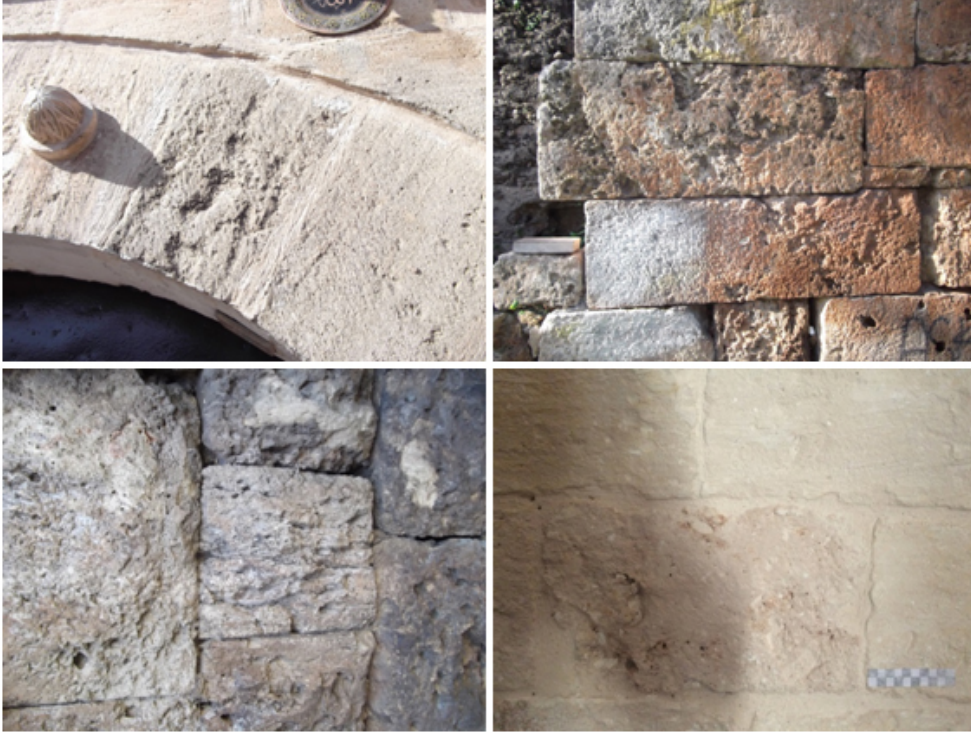
Şekil 4. Mardin'deki tarihi yapılarında gözlenen değişik form ve boyuttaki alveolar ayrışma örnekleri ile taşın içerdiği minerallerinin ayrışması yoluyla veya dış biyolojik etmenlerden dolayı, taşın orijinal renginin değişime uğraması sonucunda oluşan renk değişimi şeklinde bozunma (üst-sağ).

Taş yüzeyinde, değişken şekil ve büyüklükte birbirine bağlı olarak gelişebilen boşluklar şeklinde oluşan alveoler ayrışma veya arı peteği şeklindeki ayrışma yine kentteki tarihsel yapılarda sıklıkla rastlanan bir ayrışma türü olarak gözlenmektedir (Şekil 5) ve büyük bir olasılıkla taşın fiziksel veya kimyasal özelliklerinin homojen olmayan düzensizlikleri nedeniyle oluşan bir ayrışma türüdür. Mardin yapılarındaki bu tür boşlukların boyutları genelde santimetre boyutunda kalmaktadır.

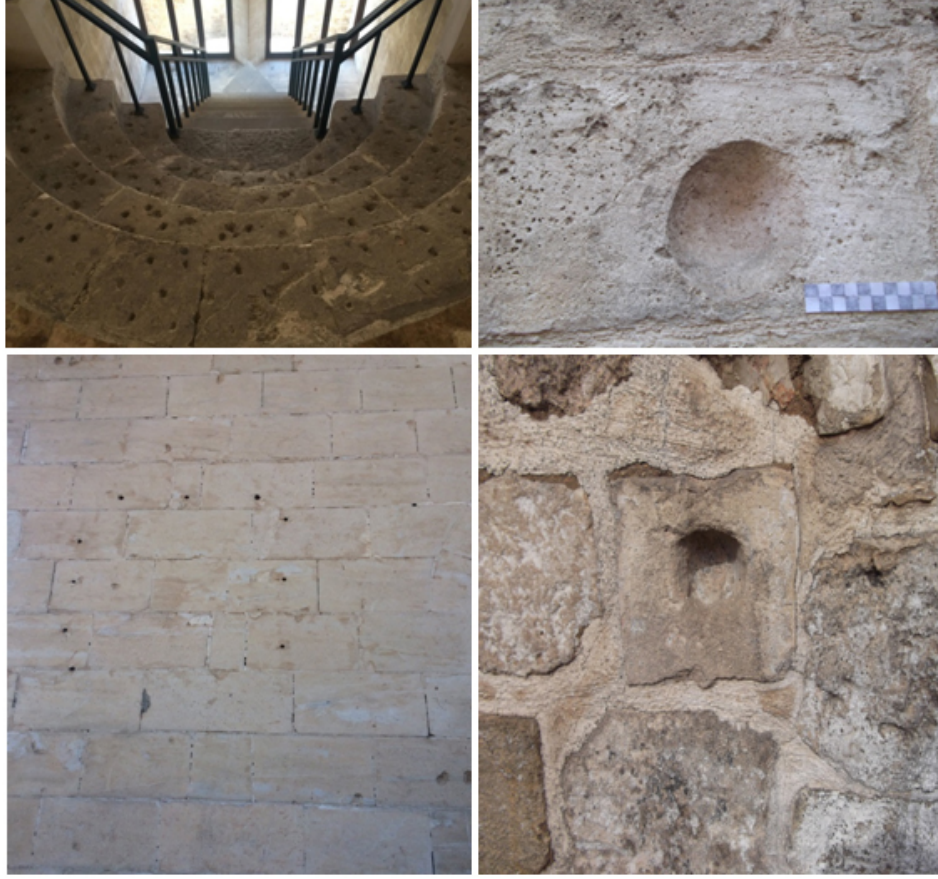
Şekil 5. Bazı tarihsel önemi büyük olan yapılarda gözlenen oyuklanma şeklindeki bozunmaya örnekler.

Alveolar bozunmanın bir alt grubu olan çukurlaşma veya oyuklanma (Şekil 6), birbirleriyle bağlantılı olmadan gelişen alveolar ayrışmadır. Taşların üzerinde yada aralarında görülebilen, boşluk ya da delik olarak ta bilinen bu ayrışma, çeşitli boyutlarda olabilir. Bir elemanın monte edilmesi amacıyla taş yüzeyinde açılarak daha sonra kapatılmamış olan bir delik, örgüyü oluşturan bir elemanın yerinden düşmesiyle oluşan boşluklar veya örgüde meydana gelen bir kesinti bu grupta ele alınabilir. Bu boşluklar, suyun rahatlıkla toplanabileceği yada bitkilerin gelişebileceği alanlar oldukları için sakıncalıdır. Boşluğun çevresindeki taşlar, hasar verici hava etkilerine açık ve daha korumasız hale gelirler; bu nedenle, diğer bozunma süreçlerini de hızlandırıcı etkisi vardır.

Özellikle fosilli ve taneli yapıda olan doğal taşlarda gözlenen bir bozulma türü olan oyuklanma, atmosfer etkileri nedeniyle iri tanelerin zayıflayarak yerinden çıkmasıdır. Böylece taş yüzeyinde gelişigüzel oyuklar meydana gelir. Oyuklar nedeniyle yüzeyin boşalması iki yönden zarar vericidir: Yüzey kaybı nedeniyle taşın kesiti küçülür. Ayrıca yüzey oyuklandığında bozunma alanı artmış olur, taşın yıpranması hızlanır.

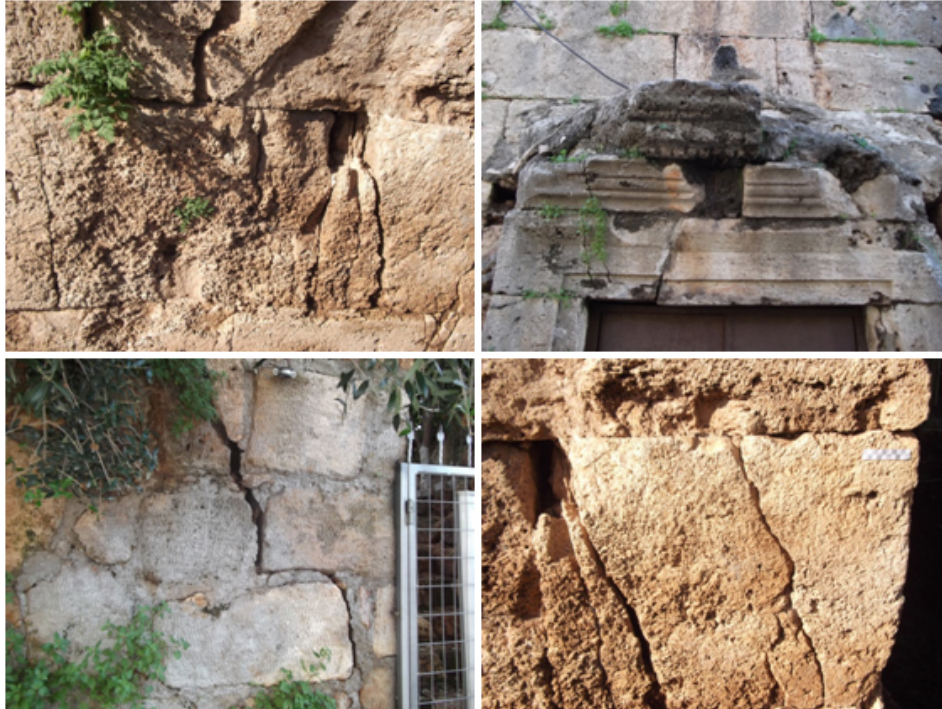
Şekil 6. Mardin'deki tarihsel yapılarda gözlenen, taşta çeşitli nedenlerden dolayı oluşan (kılcal, tek çatlak veya çatlaklar sistemine örnekler.

Yapıtaşlarında, taşın orijinal yapısında bir eksilme söz konusu olmadan, taşın kendi yapısında oluşan değişmeler sonucundaki çatlaklar oluşabilmektedir. Taşta, tozu ve nemi içine çekmesi sonucunda taş yüzeyini ve kesitini çaprazlamasına geçerek ince, kılcal çatlaklar oluşması yine bir ayrışma türü olarak nitelendirilmektedir. Mardin'deki yapıların hemen hepsinde gözlenen bu çatlaklar sistemini, bazen taş yapısını izleyerek bazen da taş yapısından tamamen bağımsız gelişerek eserlerde kırılmaya neden oldukları gözlenmiştir (Şekil 7). Bu çatlakların olasılıkla zeminin stabil olmayışı sonucunda yapının oturması veya kazı yapılması gibi mekanik nedenler ya da taşın gerisindeki bir metal elemanın paslanıp genişlemesi gibi baskı yapıcı etkiler sonucunda oluştuğu düşünülebilir.

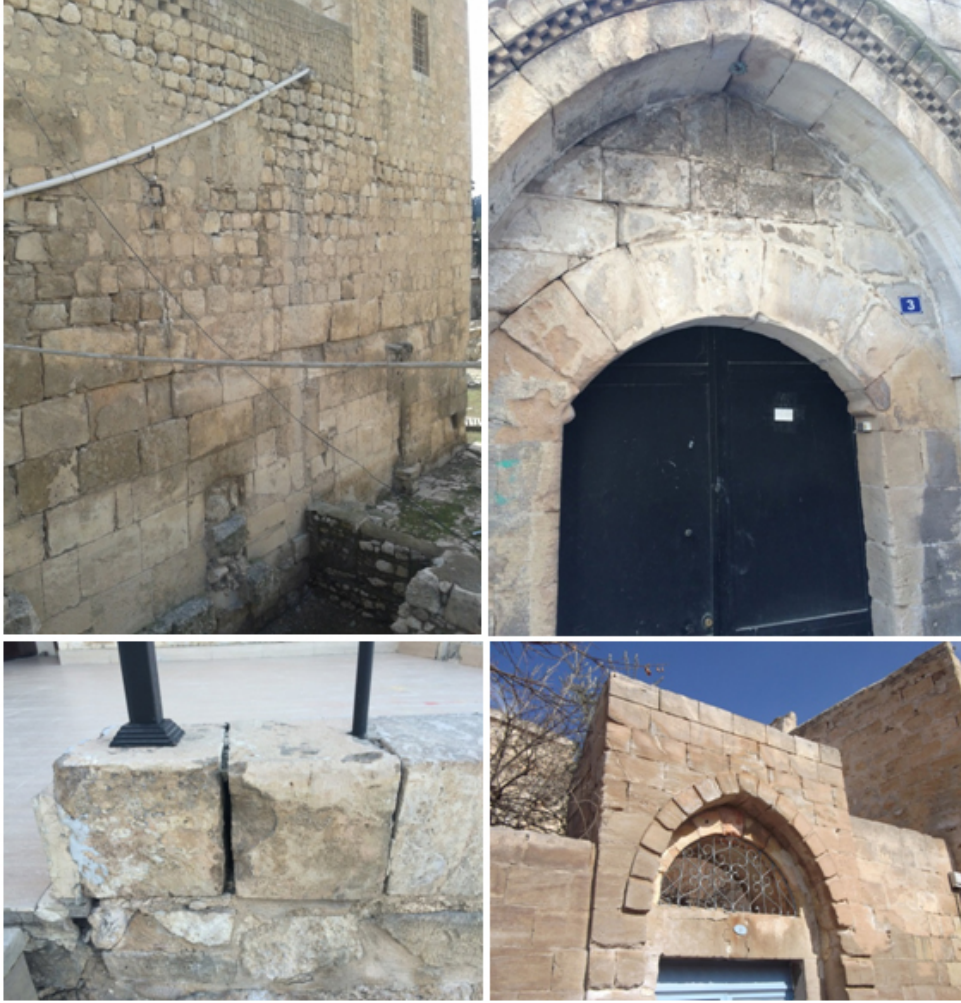
Şekil 7. Birçok tarihsel yapıda gözlenen derz boşalmasıyla ilgili ayrışma türlerine örnekler.

Duvar örgüsünde kullanılan taşlar, çeşitli kalınlıklarda derz oluşturacak şekilde yerleştirilir ve harçla birleştirilirler. Derz harçları, özellikle yıkanma sonucunda zayıflayıp çözünerek taşlardan ayrılabilir. Bu durumda, taşların arasındaki derzlerde yer yer çeşitli derinliklerde boşluklar meydana gelir. Derz boşalması, aşların alt ve üst yüzeylerinin de açıkta kalması nedeniyle başka bozunmaları da hızlandırabilir. Mardin'deki birçok eski yapıda gözlenen derz boşalması (Şekil 8), daha sonra ikincil sorunlara temel oluşturmaktadır ki bunlar arasında en sık görüleni, boşluklarda meydana gelen bitkilenmedir.

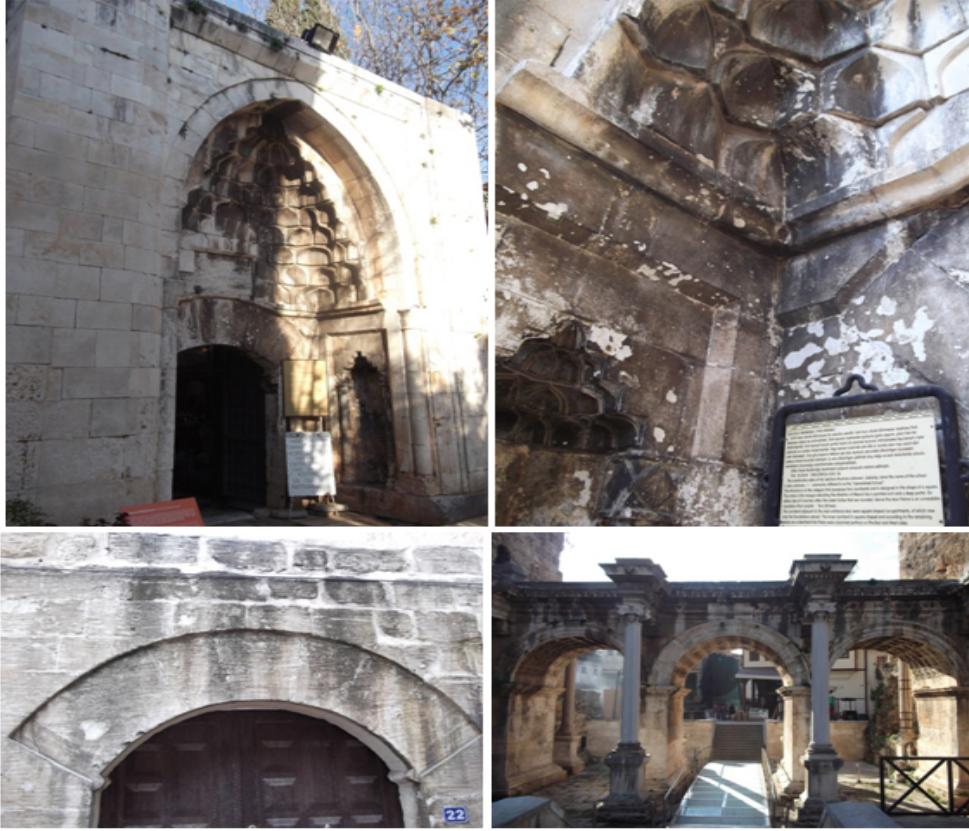
Şekil 8. Özellikle şehir merkezine yakın olan yapılarda sıklıkla görülen atmosferik kirlenme, yoğun şekilde kendini hissettirmektedir.

Taş yüzeyinde, taşla ilgisi olmayan yabancı materyal birikimi olarak gözlenen ve genellikle hava kirliliğine bağlı olarak ortaya çıkan, gri renkli ve yüzeyde ince bir tabaka halinde görülebilen oluşumlar olarak ortaya çıkan kirlenme yine Mardin'deki yapılarda, özellikle şehir merkezinde bulunan yapılarda önemli dış görünüş alterasyonuna neden olmaktadır (Şekil 9). Taş yüzeylerin yağmur suyu ile yıkanabilen bölümlerinde oluşan, genellikle ince, süreksiz ve yüzeysel kirlilikler, atmosferdeki çok yapışkan özellikleri olmayan toz, kül ve is partiküllerinin, homojen olmayan gri renkten siyaha varan renklerde taş yüzeyinde birikmesinin bir sonucudur. Taşın cinsine ve kirliliği oluşturan kaynağa bağlı olarak; kirin rengi, yapısı ve yüzeyle ilişkisi de değişir. Özellikle gözenekli yapıdaki doğal taşlarda oyuklarda biriken kirlilik, önemli ve temizliği zor bir bozunma şeklidir. Kirliliğin durumuna ve taşın cinsine göre, temizleme yöntemi de farklılaşmaktadır.

Her ne kadar ilin meteorolojik ve tomografik yapısı hava kirliliğinin yayılmasını engelleyecek özellikte olmasına karşın özellikle kent merkezinde yaygınlaşan hızlı nüfus artışıyla birlikte düzensiz kentleşmeye ek olarak kalitesiz yakıt tüketimi hava kirliliğine neden olmaktadır [1]. Kentte, hava kirliliğine neden olan etkenlerden birisi de motorlu araçlardan kaynaklanmaktadır. Artan nüfusa bağlı olan araç sayısının artışı, yapılarda gözlenen kirlenme ürünlerinin yoğunlaşmasına neden olmaktadır. Ayrıca şehirdeki en önemli sanayi kuruluşlarından olan Mardin Çimento Fabrikası ile Mardin Kireç Fabrikasından çevreye yayılan kirleticiler ve partiküller ildeki emisyon yükünün önemli iki bölümünü oluşturmaktadır. Çapları 0,3 – 0,6 mikron arasında değişen bu partiküller hava kirliliğinin en iyi bilinen etkisini tarihi bina cephelerinde göstermektedir.

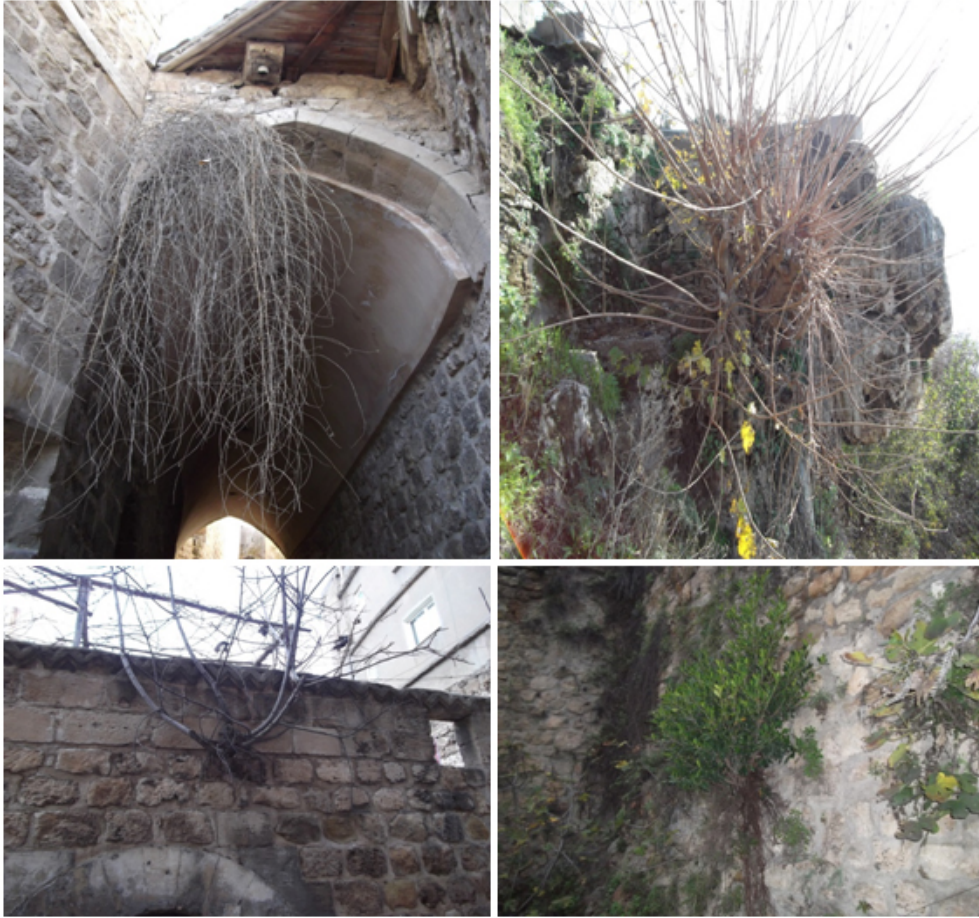
Şekil 9. Mardin'deki artık kullanılmayan yapılarda çok rastlanan bitki yerleşimine ait örnekler.

Biyolojik yerleşim (gelişme, kolonizasyon) adı altında değerlendirilen, yapıların yüzeyinde likenler ve yosun gibi mikroflora ile ot türündeki bitki gelişimi, Mardin yapılarında gözlenen diğer bir bozunma türüdür. Rüzgarla taşınarak duvar örgüsü içindeki ufak boşluklara, derz aralarına veya taşların içindeki boşluklara yerleşen tohumların, zaman içinde büyüyerek bitki haline gelmesidir. Bir biyolojik bozulma türü olan bitkilenme, duvarlarda, ya da çatı örtüsünde ortaya çıkabilir. Özellikle kullanılmayan yapılarda yoğunlukla gözlenen biyoaşınma, bazı durumlarda yalnızca yüzeyde büyüyen otlar halinde sararak ağaç şeklinde geliştiği de gözlenmiştir (Şekil 10). Bazı durumlarda, giderek büyüyen bitki köklerinin, çevresindeki taşlarda çatlak, parça kopması gibi başka bozunmalara da yol açtığı saptanmıştır.

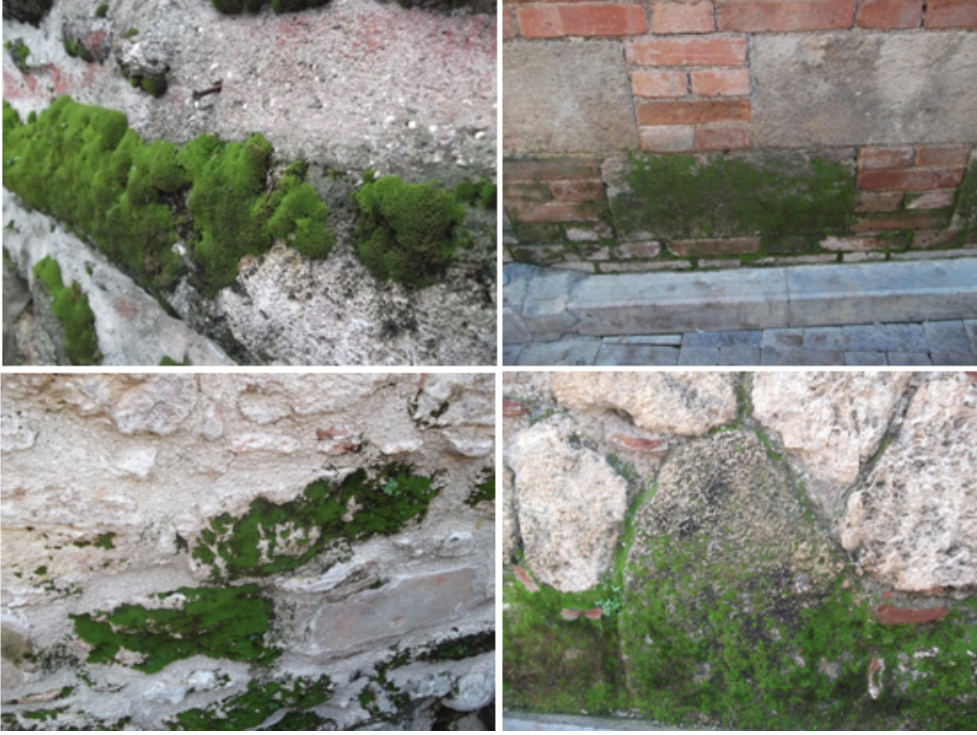
Şekil 10. Mardin'deki özellikle şehir içindeki yapılarda gözlenen yosunlaşmanın 1-2 milimetre arasında değiştiği gözlenmiştir. Yosunlar, ayrıca salgıladığı asidik enzimlerle taşı ayrıştırarak taş yüzeyi ile kendi gövdesi arasında ince bir toprak tabakası oluşturmaktadır.

Kara yosunları ve su yosunları (algleri) gruplarını kapsayan genel bir terim olan yosun oluşumu birçok eski yapıda gözlenmektedir. Mardin'de, yine birçok diğer kente sıklıkla görüldüğü gibi çoğunlukla temelden yükselen suyun ya da çevre koşullarının etkisiyle, duvarların zemine yakın bölgelerinde ve gölge alan bölümlerinde kolonileştikleri ve zamanla taş yüzeyinde çukurlaşmalara ve çatlaklara neden oldukları saptanmıştır. Yosunlar, ayrıca yüzeyi kaplayarak gerisindeki duvar örgüsünün nefes almasını engellediğinden ve sürekli neme sebep olduklarından, oksidasyon-redüksiyon reaksiyonlarını hızlandırarak duvar yapıtaşlarını yıpratılmaktadır.

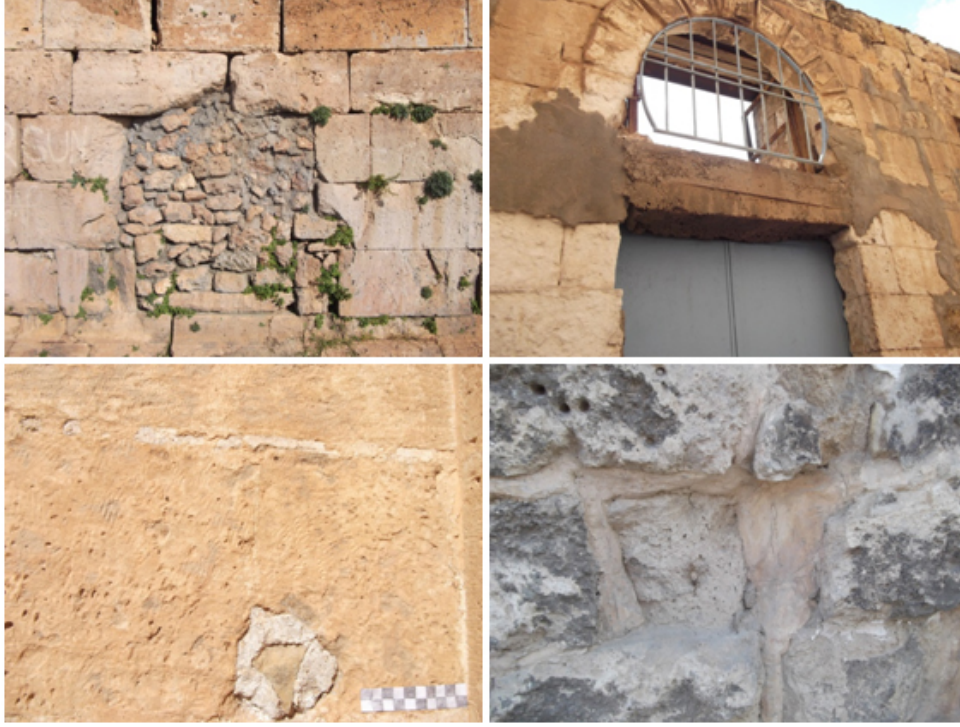
Şekil 11. Restorasyon amacıyla taşın çatlamasından sonra kırılarak ayrılmasının engellenmesi için çatlak bölümün çimento ile doldurularak onarılması.

Tüm ülkede yaygın olarak rastlanan antropojenik etmenlerin başında, onarım amacıyla yapılan müdahaleler gelmektedir. Mardin'deki bir çok yapıda çimento ile yapılan dolgu, tamamlama gibi uygulamalar, taş yüzeylerin boyanması, sıvanması ya da kaplanması gibi restorasyon denemeleri gözlenmektedir (Şekil 12). Özellikle birçok yapıda gözlenen çimento kullanımının bir sonucu olarak orijinal malzemenin çatladığı görülmüştür. Çimentolu harç ile temas halinde olan taş yüzeylerinde, tuzlanma ve parçalanma gibi bozunmalara rastlanılmıştır. Yine buna bağlı olarak, çimentonun nefes alan bir malzeme olmaması nedeniyle kapladığı taş yüzeyinin kurummasını geciktirmesi sonucu taşın iç kesimlerinde oluşan bozunma ve ayrışmaların gerçekleşmiş olma olasılığı oldukça yüksektir.
