Akseki İlçesi Emiraşıklar Mahallesi Geleneksel Konut Mimarisi Tescilli Yapıları Üzerine Bir Çalışma

A Study on Traditional Housing Architecture Registered Buildings in Emiraşıklar, Akseki

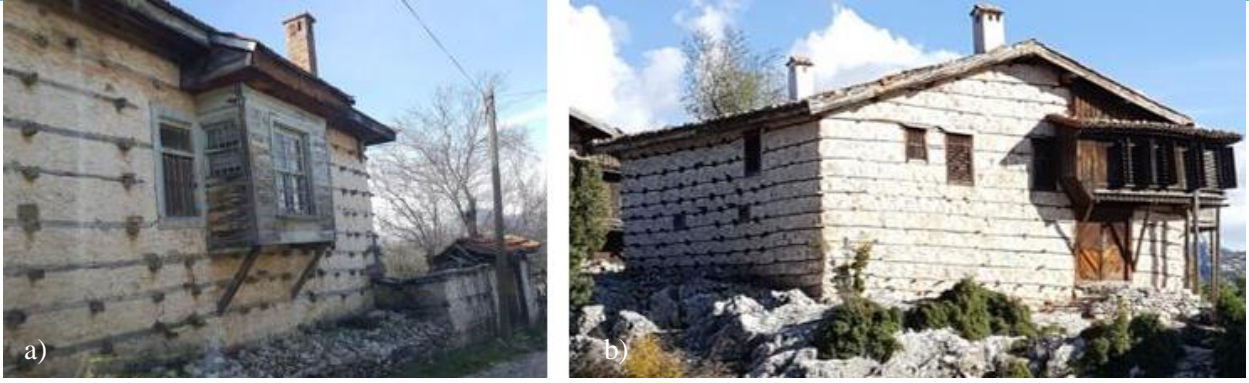
Şekil 3. Akseki yöresine ait konutlarda görülen şahnişin(a) ve kafesönü çıkması(b)

Sofada ve/veya diğer odalarda bulunan daireli ahşap ocaklara yörede “başmak” adı verilmektedir. Sofada yer alan çıkma köşede yer alıyorsa, yörede “kafesönü” (Şenocak ve Sağıroğlu, 2016), cephenin ortasında yer alıyorsa “şahnışın” olarak adlandırılmaktadır (Şekil 3). Geleneksel yapım tekniği ile inşa edilen yapıların çatı formuna bakıldığında beşik çatı şeklinde ve alaturka kiremitle örtülü olduğu görülmektedir. Ancak geçmiş dönemlerde çatıların ahşap yonga levhalarla kaplı olduğu bilinmektedir.

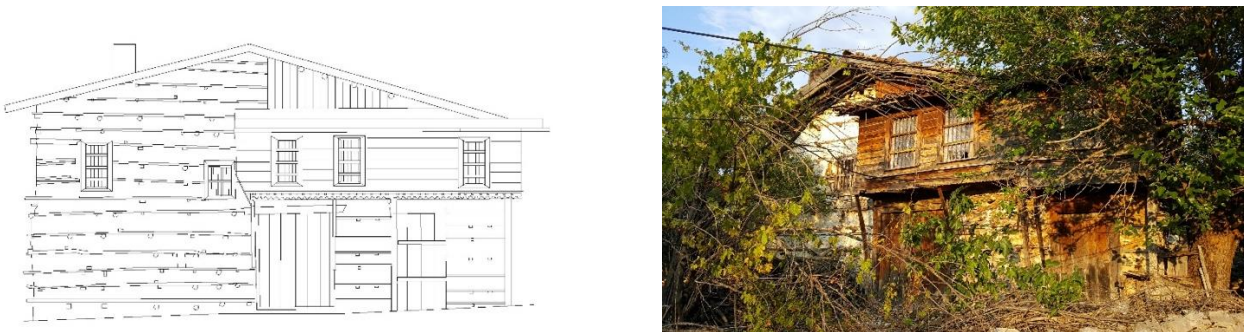
Şekil 5. Yörede bulunan bir konutun kafesönü çıkmasında bulunan pencereler

Yapı elemanlarından kafesönü pencereleri; ahşap ve demir parmaklıkları, ahşap kafesleri ve yoğun süslemeleriyle ön plana çıkmaktadır. Genellikle boyutları ½ oranlı olup üst katlarda yer alan pencereler, alt katlarda daha küçük boyuttadır (Şekil 5).

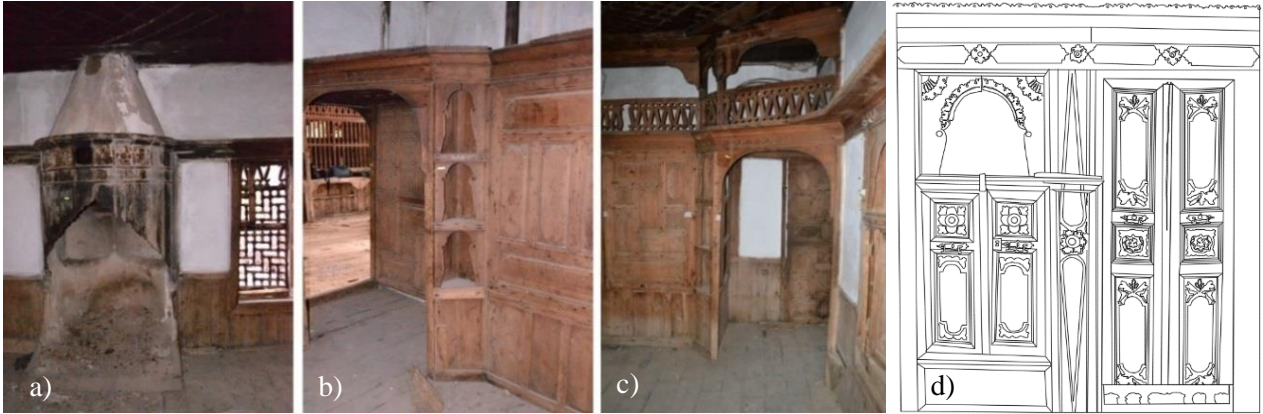
Şekil 6. Yörede bulunan konutların ocak (a), niş (b), dolap süslemeleri (c) ve çizimi (d)

İç mekân kapıları ahşap tek kanatlı olarak karşımıza çıkarken, yapının giriş kapısı çift kanatlı ahşap kakmalı olarak görülmektedir (Şekil 6). Avlu giriş kapıları ise yörede “borta”, “bardı” olarak adlandırılmaktadır (Sağiroğlu, 2017).

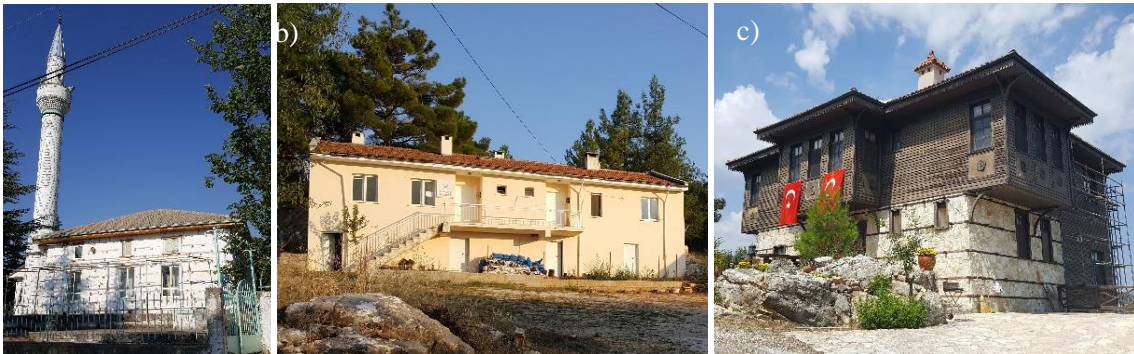
Şekil 8. *Emiraşıklar camii (a), sağlık ocağı binası (b) ve otel (c)*

Emiraşıklar Mahallesi'nin mevcut durumu incelendiğinde; toplamda yetmiş adet konut, mezarlıklar ve bu alanda bulunan iki adet türbe, düğmeli teknikte yapılan cami (Tay, 2017) ve önünde bir meydan, bir otel yapısı, üç sarnıç, iki su deposu, sağlık ocağı, muhtarlık binası, bir köy odası, bir dükkan, altı adet çeşme, beş müstemilat, düğmeli teknikle önce okul olarak inşa edilip daha sonra müzeye dönüştürülen bir yapı ve bu yapının avlusunda Trabzonlu ustalar tarafından köyün tanıtımı için yaptırılan dört adet serander, bir çocuk oyun alanı ve kullanılmayan bir çiftlik yapısı bulunmaktadır (Şekil 8).

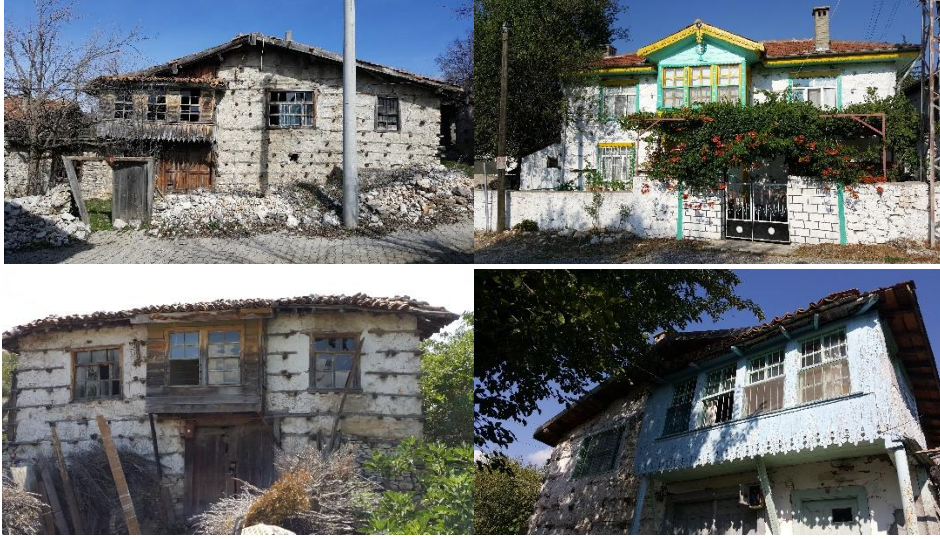
Şekil 11. Emiraşıklar mahallesi'nde bulunan tescile değer konutlar.

Emiraşıklar mahallesinde toplamda 85 adet yapı bulunmaktadır. Bu yapıların sadece dört tanesi tescil altına alınmıştır. Ancak alan araştırmasında tespit edilen Akseki bölgesine has yapım tekniğinin bir yansıması olarak özgün cephe karakterine sahip birçok tescile değer yapı vardır. Özellikle sadece dıştan değil iç mekân anlamında incelenen yapılar arasında mekânsal konfor kapsamında ufak müdahalelerle değiştirilmiş veya özgünlüğü hiç bozulmamış karakteristik plan şemasına sahip yapılar bulunmaktadır. Bunun yanı sıra iç mekân donatılarının özgün örneklerinin yer aldığı konutların kendini muhafaza ettiği saha çalışmalarında yapılan gözlemler arasındadır (Şekil 11).

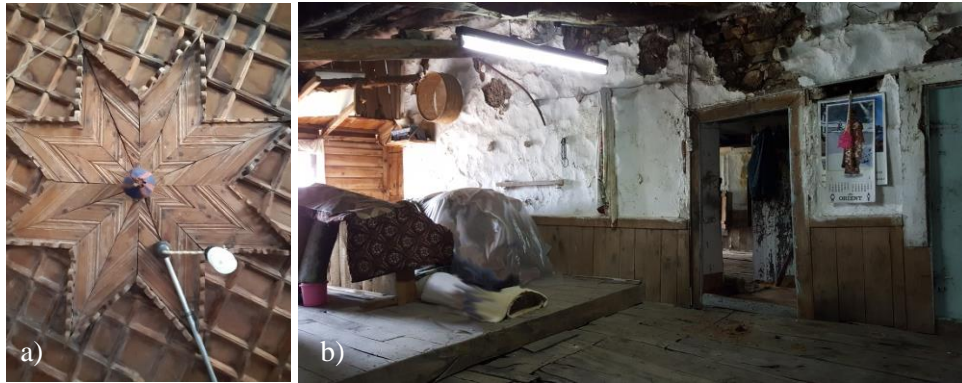
Şekil 15. Yapının başodasında bulunan tavan motifi (a) ve sofadan görünüm (b).

Üst katta yer alan başoda süsleme açısından zengindir. Tavanda ahşap çitalar kullanılarak oluşturulan kare kasetlerin ortasındaki yıldız motifi ve merkezinde bulunan ahşap malzemeden işlenen nar figürü, yapıdaki ince işçiliğe bir örnek olarak karşımıza çıkmaktadır (Şekil 15). Üst kattaki iki odanın da içerisinde bulunan dolap, kapı, pencere, yüklük, sergen gibi yapı bileşenlerinin tümü ahşaptır. Sofanın çıkma yapan ucunda yaklaşık 20 santimetre yükseltilmiş sedirli kısım bulunurken diğer ucunda ise ahşap bölücülerle ayrılmış mutfak bölümü bulunmaktadır. Mutfağın hemen bitişiğinde ise sofadan ulaşılan hela yer almaktadır. Hela ve merdiven aksının sağından ise dışarı çıkılarak ayazlık (çardak) alanına ulaşılmaktadır.

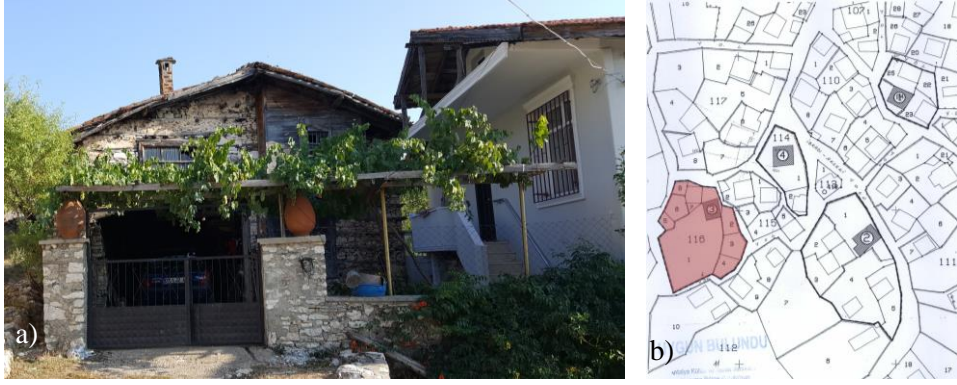
Şekil 18. 116 Ada 1 parselde bulunan tescilli yapının kuzey cephesi (a) ve parsel yerleşim krokisi (b).

Parsele ayrıık biçimde inşa edilmiş olan yapının bulunduğu avlu içerisinde, günümüzde yapı sahiplerinin yaşadığı betonarme iki katlı bir konut yer almaktadır. İki yapıya da aynı avlu kapısından girilmektedir. Tescilli yapı, düğmeli teknikle inşa edilmiş olup zemin ve üst kat olmak üzere toplamda iki kattan oluşmaktadır. Geçmişte konut olarak kullanan ve günümüzde kullanım dışı olan yapının özgün plan şeması değişime uğramamıştır. Giriş (kuzey) cephesinde 40 santimetrelik ahşap çıkma yer almaktadır. Çıkmanın solundaki kare formulu pencere sonradan değiştirilen bir penceredir (Şekil 18). Günümüze kadar bir değişikliğe uğramamış olan beşik çatı alaturka kiremitle örtülüdür ve geniş ahşap saçaklara sahiptir. Yapıya çift kanatlı ahşap bir kapıdan girilmektedir. Bu kapı farklı geometrik şekillerde kesilen ahşap levhaların çivilerle raptedilmesi ile oluşturulmuştur. Doğu cephesi sağır olan yapının batı cephesinde ayazlık bulunmaktadır ve bu mekân harap vaziyettedir.

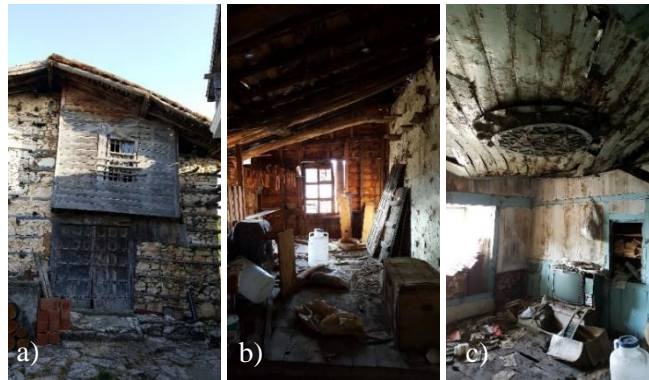
Şekil 20. Yapının ahşap giriş kapısı ve ahşap çıkması (a), sofadan görünümü (b), yıldız motifli ahşap tavan göbeği (c).

Sedirin bulunduğu alanın bitişiğinde bulunan oda süslemeleriyle dikkat çekmektedir. Yuvarlak kemerli ahşap kapısı, ahşap tavanı yıldız göbekli olan bu oda ocak üstü hizasını boylu boyunca çevreleyen sergenleri (rafları) ve orijinal ocağı ile özgünlüğünü korumaktadır (Şekil 20). Yine diğer odalarda da süsleme bakımından özgün motiflere rastlanılmaktadır. Mutfakta bulunan davlumbaz (başmak) da günümüzde kullanılsa da özgünlüğünü korumaktadır.

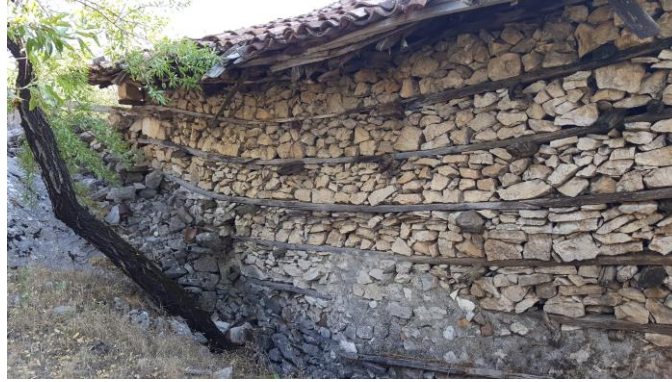
Yapının strüktürel anlamda kötü durumda olduğu gözlemlenmektedir (Şekil 21). Özellikle sağır olan doğu cephesinin dışa doğru sehim yaptığı görülmekte ve acil müdahale gerekmektedir. Yapının rutubetten ötürü süslemelerinde bozulmalar olduğu tespit edilmiştir.

Şekil 21. Yapının doğu cephesinde görülen deformasyonlar.

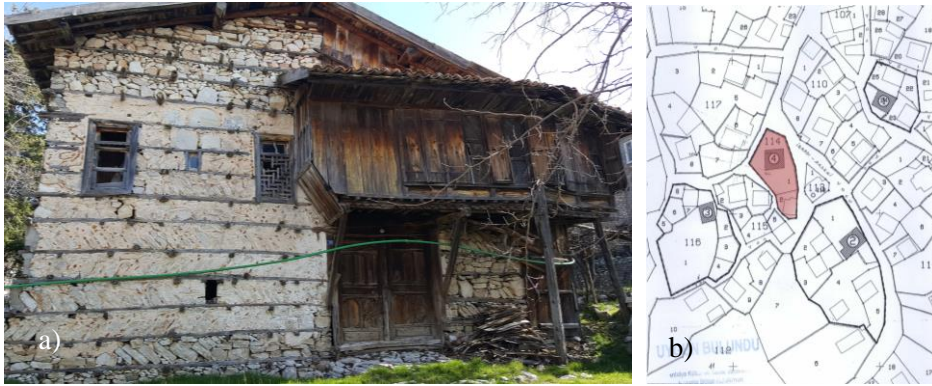
Şekil 22. 114 ada 1 parselde bulunan tescilli yapının batı cephesi (a) ve parsel yerleşim krokisi (b).

Zemin ve üst kattan oluşan yapı, parselin ortasında konumlanmakta ve bir avlu içerisinde yer almaktadır. 108 ada 24 parselde bulunan tescilli yapıdaki gibi köşe çıkmalı bir yapıdır (Şekil 22). Çıkmanın altında bulunan iki kapıdan orta aksta olanı iki kanatlı, diğeri ise tek kanatlıdır. İki kanatlı ahşap kapıdan, zemindeki hayat mekânına doğrudan ulaşılırken diğere tek kanatlı kapı ahşap merdivenin olduğu alana açılmaktadır. Çatısı alaturka kiremit kaplı ve beşik formda olup geniş saçaklara sahiptir. Çıkmanın üst örtüsü ise ana çatıdan koparılarak alaturka kiremitle farklı yönde eğim verilerek yapılmıştır. Çıkmada bulunan dikdörtgen formlu giyotin pencereler içten ahşap kafesli olup dıştan ahşap kepenkle kapatılmıştır. Çıkmanın devam ettiği yan cephenin, ayazlıkla sonlandığı görülmektedir.

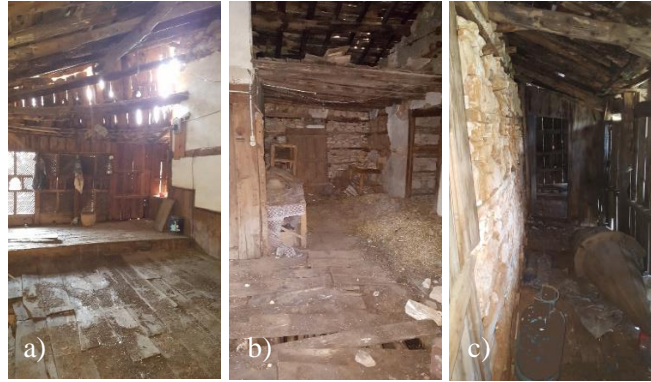
Şekil 24. Yapının sofa (a), sedir (a) ve aralık kısmından helaya bakış (a) görselleri.

Başodası bulunan bu tescilli yapı süsleme açısından oldukça zengindir. L biçimli sofanın çıkma yapan ucunda sedir yer almaktadır. Diğer uçta ise tavanda kışın erzakların saklandığı depolama alanı bulunmaktadır (Şekil 24).
