# KONYA/BOZKIR AŐAĐI SORKUN CAMİİ VE AŐŐAP SÜSLEMELERİ ÜZERİNE GENEL BİR DEĐERLENDİRME

A GENERAL EVALUATION ON THE KONYA BOZKIR AŐAĐI  
SORKUN MOSQUE AND WOODEN DECORATIONS

DR. ÖĐR. ÜYESİ YUNUS ASLAN

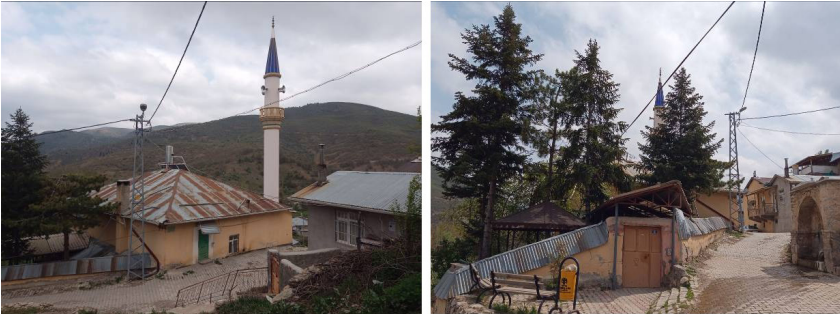
**Görsel 2.** Kuzey batıdan genel görünüş; Avlu girişi, çeşme (Yunus Aslan Kişisel Arşivi-2022).

Aşağı Sorkun Camii, harim bölümü, harimin doğusunda günümüzde son cemaat yeri olarak kullanılan yazlık bölüm, ahşap işçilikli kadınlar mahfilinden meydana gelmektedir (Görsel 2-4). Yapının kuzeyinde asimetrik avlusu bulunmaktadır. Avludaki şadırvan 2007 yılında yenilenmiştir. Caminin kuzey cephesine bitişik ayakkabılık ve muhdes depo bölümleri mevcuttur (Görsel 3). Eğimli arazi sebebiyle doğudaki subasman kısmı depo olarak kullanılmaktadır. Ayrıca caminin batısında cami görevlisi için lojman; avlunun batısında da dikdörtgen planlı ve sivri kemerli çeşme bulunmaktadır.

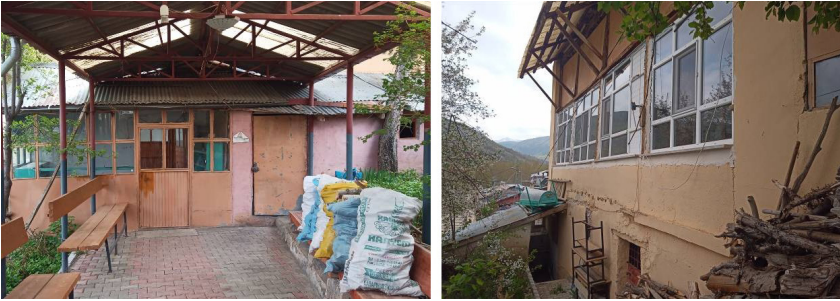
**Görsel 3.** Kuzey girişi ve odun deposu; Doğu cepheden yazlık bölüm (Yunus Aslan Kişisel Arşivi-2022).

Yapı plan olarak kuzey-güney yönünde uzanan kareye yakın dikdörtgen harim ve dikdörtgen yazlık bölümün birleşiminden ibarettir (Görsel 4). Caminin kuzey cephesinin doğu köşesine yakın noktasındaki ana girişi, son cemaat yeri şeklinde düzenlenmiş olup, bu mekan yazlık bölüme (Görsel 3-5) açılmaktadır. Bu kısmın güney cephe duvarı ortasında küçük bir mihrap nişi mevcut olup, özgünde açık olduğu anlaşılan doğu cephesi camekânla kapatılmıştır. Pencereilerin üzeri dıştan, ahşap iskeletli ve sert plastikten şeffaf bir sundurmayla örtülmüştür. Yine aynı mekânın içi, harim girişinin olduğu kısımdan, ahşap bir bölmeyle ayrılmıştır.

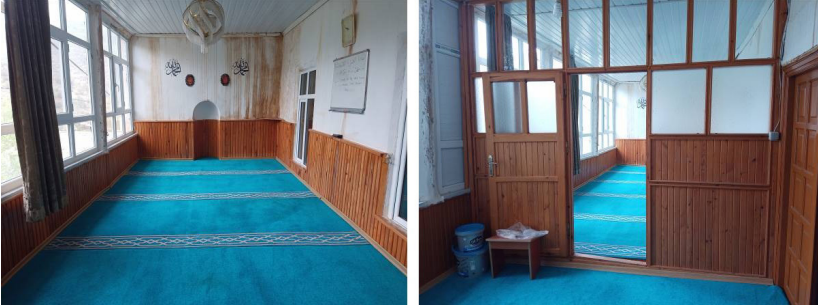
**Görsel 5.** Yazlık bölüm; Girişindeki ahşap bölme (Yunus Aslan Kişisel Arşivi-2022).

Harim duvarları zeminden yaklaşık 0.60 m, ahşap sütunlar zeminden yaklaşık 2.50 m. yüksekliğe kadar ahşap lambriyerlerle kaplanmıştır (Görsel 6). Aynı uygulama yazlık bölüm duvarlarına ve mihrap nişine de yapılmıştır (Görsel 5). Harim kısmına kaloriferli ısıtma sistemi yapılmış ve duvarın bu lambri seviyelerinde kalorifer petekleri bulunmaktadır.

Harim ve yazlık bölüme içten beyaz badana yapılmış olup, 2015 yılından sonra duvarlara, Muhammet Sarıkaya tarafından kalem işi süsleme ve istifli yazılar işlenmiştir. İncelememiz sırasında, muhtemelen çatıdaki bir problemden dolayı yazlık bölüm güney duvarı ve harimle burasını ikiye ayıran duvar su almıştır. Nitekim duvarlar ve kalem işi süslemeler tahrip olmuştur (Görsel 5-6).

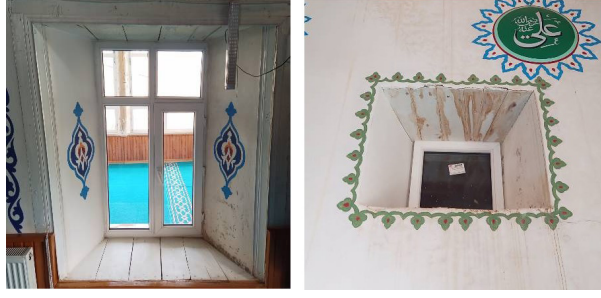
**Görsel 7.** Harimde alt ve üst şevli pencereler (Yunus Aslan Kişisel Arşivi-2022).

sında mihrap bulunmaktadır. Bu yapı elemanlarının tümü ahşap işçiliktir. Harim güney cephesinde alt seviyede dikdörtgen ve üst kısımlarda daha küçük boyutlu kare biçimli şevli pencereler vardır (Görsel 7). Doğu cephede yine güney cephede olduğu gibi alt kısımlarda ikili pencere bulunurken, üst kısımda yalnızca güneyde küçük pencere vardır. Bu üst pencere, günümüzde tamamen kapatılmıştır. Batı cephesinde, arazi eğiminden dolayı alt kısımlarda pencereler olmayıp, üst seviyede diğer üst pencerelerden daha büyük boyutlu bir adet şevli pencere bulunmaktadır.

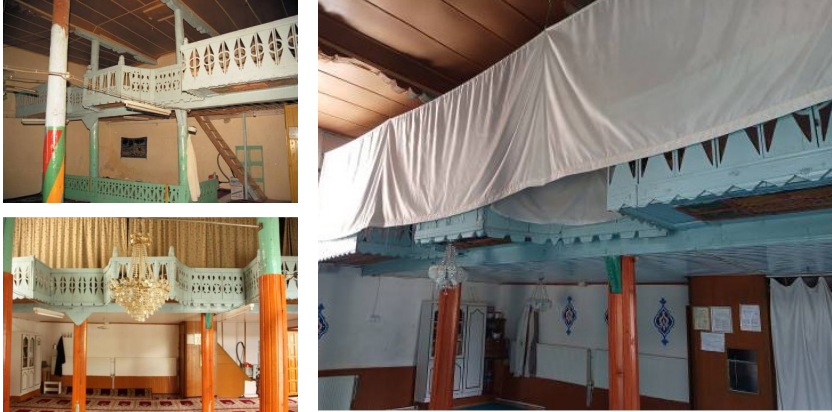
**Görsel 8.** Kadınlar mahfili 2000 (Karpuz, 2009: 1527), 2014 (Tekin, 2015: 264) ve 2022 (Yunus Aslan Kişisel Arşivi-2022) yılları.

Harimde bulunan ahşap kadınlar mahfili, içten harim kuzey duvarının tamamına, doğu ve batı duvarlarında 3/1 yer kaplamaktadır (Görsel 8). Güney ön kısmı iki ahşap harim direğinden destek alan kadınlar mahfili, plan olarak iki yandan ve ortadan, güney yönüne doğru balkon/cumba yapmaktadır. Mahfil çıkması ahşap korkuluklarla sınırlandırılmıştır.

Harim ve mahfil bölümünde, 2000 yılındaki envanter çalışmasından (Karpuz, 2009, s. 1525-1527) sonra yapılarda bazı değişiklikler göze çarpmaktadır. Mahfile çıkışı sağlayan ahşap merdiven 2000 yılında harimin kuzey duvarının ortasında iken (Görsel 8), günümüzde kuzey doğu köşeye taşınmıştır. Merdiven günümüzde perdeyle kapalı olup, mahfile dıştan ulaşıldığından aktif olarak kullanılmamaktadır. Merdivenin alt kısmında ise kare planlı, dikdörtgen kapılı dar bir ahşap bölme (ezanlık), ezan okumak için kullanılmaktadır (Görsel 9).

2000 yılındaki fotoğraflarda mevcut olmayan (Görsel 8), batı cephedeki mahfil girişi (dışarıdan) sonradan açılmıştır. Önü perdelerle örtülü olan kadınlar bölümüne girişi sağlayan bu açıklık, mahremiyet amaçlı olarak açılmış olmalıdır.

2000 yılında gerçekleştirilen envanter çalışması fotoğraflarına göre (Karpuz, 2009, s. 1526), kadınlar mahfilinin altında, harimin kuzey batı köşesinde, ahşap direkler hizasına kadar ahşap korkuluklar bulunmaktadır. Bu korkuluklar bugün mevcut olmayıp, bu kısmın zamanında müezzin mahfili olarak işlev gördüğü anlaşılmaktadır (Görsel 8-9).

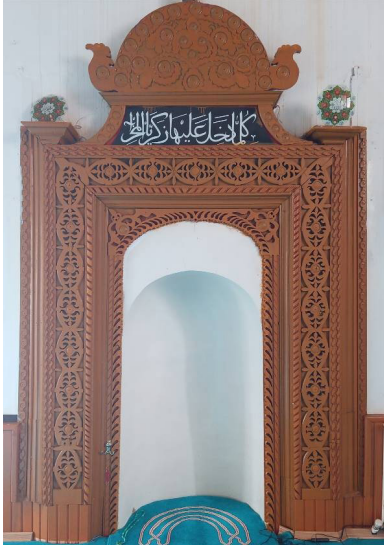
Görsel 10 (Çizim). Aşağı Sorkun Camii Mihrabı (Yunus Aslan Kişisel Arşivi-2022).

Ahşap işçilikli mihrap, kible duvarı ortasında olup, 2.00 m genişlik ve 3.20 m yükseklik ölçülerinde dikdörtgen çerçeveli ve yarım daire planlı nişe sahiptir (Görsel 10). Mihrap taç, alınlık, kandillik, çerçeve, köşelik, sade kavsara, niş gibi bölümlerden<sup>2</sup> ibarettir (Fidan, 2018, s. 5-6; Bozkurt, 2007, s. 19). Yarım daire planlı mihrap nişi 0.50 m kadar duvar içine girinti yaparken, mihrabın ahşap çerçeveleri duvardan 0.10 m dışa taşındır. Mihrabın basık kemerli, yarım daire kemerli yalın nişin yaklaşık 0.30 m yukarısında bulunmaktadır.

Mihrabın taç kısmı dıştan dışa, yaklaşık 1.30 x 0.55 m ölçülerindedir. Tacin dış çerçeve hattı genel görünüm olarak, yarım daire biçimli ve iki yanından uzanan kıvrımlı birer bakışık rumiden meydana gelmektedir. Bu uç rumiler ortada dört eş küçük dilim ve uçlarda daha büyük dilimlerden oluşturulmuştur. Bu kısımlar A. Tekin tarafından kartal figürü başına benzetilmiştir (Tekin, 2021, s. 217). Yanlardaki rumilerin merkezinde, iç içe daireler bulunmaktadır. Yarım daire biçimli tacin oval kısmında, belli aralıklarla sıralanan eş boyutlu daireler (13 adet) çerçevelemektedir. Daha iç bölümdeki bitkisel süslemeler arasına da küçük boyutlu dört, büyük boyutlu dokuz daire daha işlenmiştir. Bitkisel süsleme, orta altta bulunan bir tomurcuktan kıvrım dallar aracılığıyla sağa-sola ikiyeşerli ve ortaya uzanan (bir adet), taç yaprakları uzunca kıvrılan çiçeklerden oluşmaktadır. Bu taç yaprak kıvrımları içerisine, genellikle yukarıda bahsedilen daireler işlenmiştir. Böylelikle daire çevreleri aynı zamanda yapraklı gülbezeklere dönüşmektedir. Ortadan uzanan dalların uçlarında bulunan toplamda beş çiçek büyük, aralarda kalan üç yapraklı, iki çiçek daha küçük boyutludur. Bitkisel kıvrım dallar ve çiçeklerin dış hatları yarım dairesel, yan yana sıralı dilimli biçimdedir. Tüm bu alanda bulunan çiçekler, kıvrım dallar ve geometrik daireler oyma tekniğindedir.

Taçtan sonra daha altta iç bükey, üç yarım oluk silmeli yatay parçadan sonra alınlık bölümüne geçilmektedir. Alınlığın iki yanını diyagonal uzanan oval iki ahşap parça sınırlandırmaktadır. Bu ahşapların yüzeyinde üçer adet daire, belli aralıklarla dikey sıralı olarak işlenmiştir. Dairelerin arasında karşılıklı, ikişer hilal biçimi bulunmaktadır. Aynalığin iç kısmında, düz sac malzeme üzerine yazılmış olan mihrap ayeti “Küllemâ de hale aleyhâ Zekeriyâl Mihrabe” (Kur’an-ı Kerim, Ali İmran, s. 37. ayet) bulunmaktadır. Yazı sülüs hatla siyah zemin üzerine beyaz renkte yazılmıştır. Mihrap kahverengiye boyanırken yazılı yüzeye, boya izleri taşırılmıştır.

Alınlık hizasında kare planlı sütun başlığı benzeri ışık-kandil koyma yerleri yapılmıştır. Dış hatları içbükey yarım oluk ve dışbükey kaval silmeli olarak yukarıdan aşağı doğru daralan bu üç boyutlu bölüm, mihraptan kuzeye doğru 0.15 m kadar çıkıntı yapmaktadır.

Alınlıktan zemine kadar yaklaşık 2.30 m boyunda ve 2.00 m genişliğinde olan ahşap mihrabın dış uçlardaki çerçeveleri ikili dikey ahşaplardan meydana gelmektedir. İkinci sıradaki dışbükey çerçeveden sonra mihrap, öne doğru hafif çıkıntı yapmaktadır. En dış çerçeve yüzeyinde, oyma tekniğiyle belirginleştirilmiş, merkezlerinde küçük daireler bulunan küçük “S” formları dikey olarak sıralanmaktadır.

Daha içte bulunan çerçeveler ters “U” formludur. Üçüncü çerçeve, ilk silmede olduğu gibi oyma, dikey sıralı küçük “S” formlarından oluşmaktadır; fakat burada ikişerli diyagonal yerleşim sırası göze çarpmaktadır. Çerçeve, genel olarak iki sıranın arasındaki boşlukla da birlikte, dalgali görünümde ilerleyen hatlardan ibarettir.

Dördüncü çerçeve mihrabın en geniş (0.16 m) çerçevesidir. Arka planında düz ahşap bir plaka olan çerçevenin yüzeyine, kafes oyma tekniğinde bitkisel bezemeli başka bir ahşap çakılarak süslemeler meydana getirilmiştir. Süsleme dikey sıralanmış tekrar eden biçimlerden oluşmaktadır. Süslemeden bir kesit aldığımızda, elips alanların çerçevelediği, merkezde birer daireden aşağı ve yukarı uzanan nevrüz çiçeklerinden ibarettir. Bu elips alanların arasına yatay birer yaprak işlenerek, lotus benzeri biçimler yapılmıştır.

Kafes oyma tekniğinde ahşap yüzeyi belli bir düzende boşaltılarak nevrüz çiçekleri meydana getirilmiştir. Aşağı ve yukarı bakışık olarak uzanan nevrüz çiçeği motifleri, taç yapıları kendi gövdesine doğru kıvrılan, ikili yapraklar ve en uçtaki sivri tepe yaprağından oluşmaktadır.

Geniş dördüncü çerçeveden sonraki beşinci çerçeve, silindirik yüzeyli dikey bir silmenin diyagonal hatlarla kesilmesiyle oluşturulmuştur. Mihrap ortadan dikey olarak ikiye bölündüğünde, mihrabın diğer yarısında hatlar bakışık olarak ters yönlerde tekrar etmektedir.

Tüm bu çerçeveler, en içteki üçü haricinde, zeminden 0.20 m yüksekte, lambri kaplı alandan yukarıda başlamaktadır. Bunun sebebi, burada bulunan, öne taşıntı yapan ve sonradan kaldırılmış olan, perde kemerli bölümdür.

Mihrap, daha önce (2000 yılında) sarı, kırmızı, mavi, yeşil renklerine boyalıyken, günümüzde kahverengi yağlı boyayla boyanmış haldedir. Bazı kısımlarında eski boyalar parça parça izlenebilmektedir.

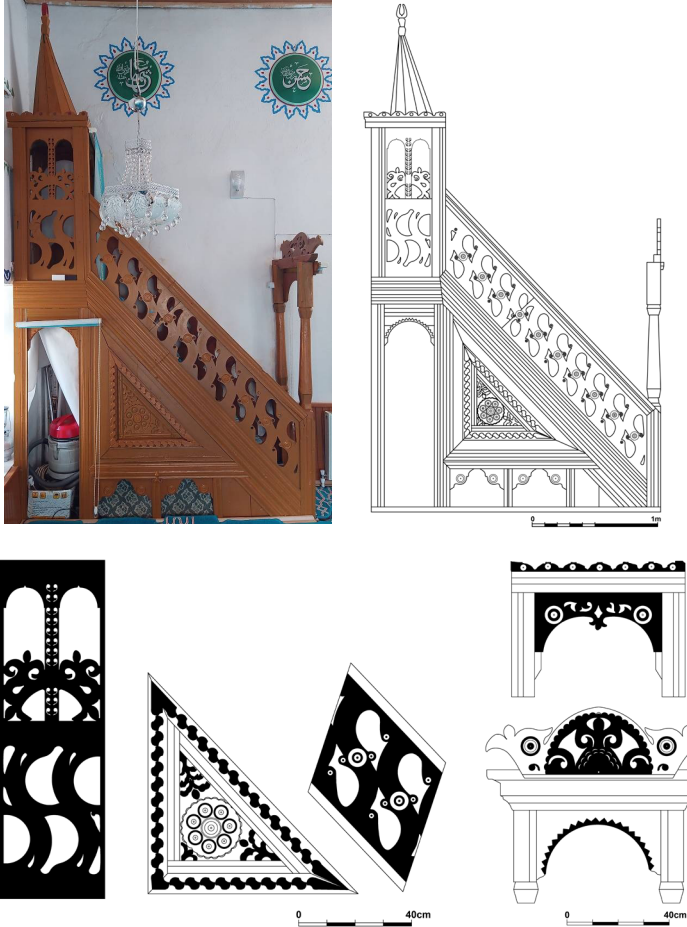
Görsel 11 (Çizim). Aşağı Sorkun Camii Minber (Yunus Aslan Kişisel Arşivi-2022).

Aşağı Sorkun Camii hariminin güney batı köşesinde, kuzeye doğru uzanan 2.30 x 0.60 m ölçülerindeki tabanı dikdörtgen planlı olan ahşap minber (Görsel 11), yükseklik olarak zeminden külah alemine kadar 4.00 m ve zeminden giriş tacı üstüne kadar 2.30 m ölçülerindedir. Minber; giriş, giriş kemeri ve tacı, aynalık altı, yan aynalık, merdiven, korkuluk, geçit, geçit üst kemeri, köşk korkulukları, köşk ön ve yan kemerleri, köşk tepeliği, külah ve alem bölümlerden<sup>3</sup> oluşmaktadır (Apa, 2007, s. 9-10).

Yedi basamaklı merdivenle köşk kısmına ulaşılan minberin, giriş ve geçit bölümlerinde kapı gibi elemanlar bulunmamaktadır. Bu kısımlar ve köşk ön yüzü, günümüzde açılır-kapanır sarma perdeyle kapatılmıştır. Ahşap minberde oyma, eğri kesim, kafes oyma gibi süsleme tekniklerinin yanında, bazı süsleme ve ahşap elemanların birbirlerine birleşiminde çakma tekniği kullanılmıştır.

Dik üçgen biçimli yan aynalığa, korkuluk altında diyagonal, altta yatay ve sol kısımda dikey olarak, çeşitli silmelere sahip ahşap çerçevelerle geçilmektedir. Silindirik, yarım oluk ve en içteki genişçe düz yüzeyli silmeden sonra, minber yüzeyinden hafif öne çıkıntı yapan süslemeli alan bulunmaktadır.

Dik üçgenin orta kısmında bulunan bu süslemeli alanı, dıştan Oğuz boylarından Bayat boyunun damgası (Duran, 2017, s. 9-11; Duran ve Aslan, 2019, s. 119-120) çerçevelemektedir. Diyagonal olarak yan yana sıralanan, motifleşmiş Bayat damgası, zaman içinde kısmen değişime “

Minberin aynalık altı bölümü, kesme tekniğinde dilimli kemerli boşluk şeklinde yapılmıştır. Dilimli biçimlere sahip kemerin köşeliklerinde iç içe daire motifleri bulunmaktadır. Kemerli bölümleri yarım oluk ve kaval silmeli, yatay ve dikey ahşap parçalar çerçevelemektedir.

Yan aynalıkların güneyinde yaklaşık 1.60 m yüksekliğinde geçit bölümü, yarım daire kemerli olarak yapılmıştır. Yanlarda ve üstte, düz ve yarım oluk silmeli birer, ahşap parçayla sınırlandırılan geçit kısmında, yerden 1.48 m yükseklikte geçit kemeri vardır. Yarım daire biçimli geçit kemerinde, kemeri üstten saran, oyma zikzak formları bulunmaktadır.

Minber korkulukları, yan aynalıkların üzerinden diyagonal olarak ilerleyerek minberin doğu yüzünde geçit üstünde, kısmen değişime uğrayarak devam etmektedir. Korkuluğun üst ve altını sınırlandıran ahşap parçalar, altta sekiz, üstte üç ince yarım oluk silmeden oluşmaktadır. Aradaki kısımda, kafes oyma tekniğinde uygulanmış büyükçe kavisli kıvrımlı on adet "S" formu sıralanmaktadır. Bu "S" formlarında daire motifleri izlenmektedir. Korkuluğu oluşturan bu kafes oyma süslemeler, iki büyük ahşap tabladan yapılmıştır.

Minberin giriş (kapı) bölümü, yukarıya doğru daralan iki silindirik ahşap sütuna oturan yarım daire kemer ve daha üstte giriş tacından meydana gelmektedir. Silindirik sütunların kaideleri; orta kısmında birer boşum yapmaktadır. Sütun başlıkları üstte bombe yapmaktadır.

Minber, 2000 yılında sarı, mavi, kırmızı, yeşil renkleriyle boyalıyken, günümüzde kahverengi yağlı boya ile boyanmıştır.

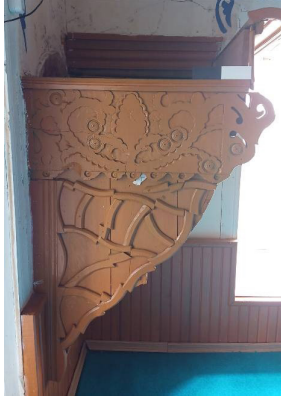
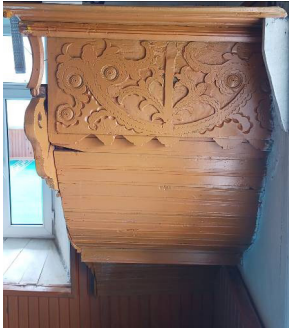
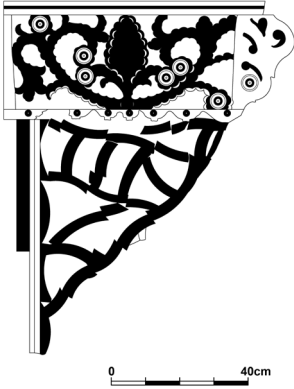
Görsel 12 (Çizim). Aşağı Sorkun Camii Vaaz Kürsüsü (Yunus Aslan Kişisel Arşivi-2022).

Aşağı Sorkun Camii vaaz kürsüsü (Görsel 12), ahşap malzemenin, 0.75 x 0.55 metre ölçülerinde, aşağıdan yukarıya doğru genişleyen yarım koni-huni formunda yapılmıştır. Harimin güneydoğu köşesine, iki duvara bitişik olarak yapılan sabit kürsü, yerden 0.30 m yukarıdan başlayarak, alt kısımdan üste doğru genişleyen kaide, batısında kapalı tabla biçiminde korkuluk ve üzerindeki rahle ve arkalık kısımlarından (Saat, 2008, s. 6-89)<sup>4</sup> oluşmaktadır. Arkalık bölümü, sivri kemerli çıkıntılı, doğu duvara bitişik olarak uygulanmıştır. Güney duvarı içten, rahle seviyesine kadar yatay ahşaplarla kaplanmıştır. Vaaz kürsüsü 2000 (Karpuz, 2009, s. 1526) yılında ve 2011 (Apa, 2011, s. 215) yılında yapılan çalışmalarda mavi, yeşil, kırmızı, sarı renklerle boyalıyken 2014 yılı sonrasında kahverengiye boyanmıştır.

Kaide kuzeyde, 0.70 m yüksekliğe kadar düz ahşaplar üzerine, oval-yay biçimli kısa ahşap parçaların çakılmasıyla oluşturulan süslemeyle doldurulmuştur. Ters-düz konumda çakılan ahşap parçalar dalgalı şekilde ilerlemektedir.

Kaidenin üst kısmındaki bitkisel süslemeli alana geçiş, yan yana sıralı küçük perde kemerlerle sağlanmıştır. Her bir kemerin arasında küçük daireler yapılmıştır. Daha üst kısımda kalan ahşap tabla, bitkisel bezemelerle doldurulmuştur. Süsleme merkezde üsluplaştırılmış ağaç motifi ve onun iki yanından içe ve dışa doğru bakışık olarak uzanan kıvrım dallar, rumi yaprakları, içlerinde daireler bulunan gülbezeler, dalların uçlarından aşağı doğru uzanan palmet benzeri üç yapraklı çiçek kesitlerinden oluşmaktadır.

Vaaz kürsüsünün batı cephesi, alt kısımda 0.90 m kadar kaide kısmı ve onun üzerindeki ön korkuluktan, rahle bölümünden oluşmaktadır. Kaide bölümü sıralı yatay ahşap parçalarla kaplanmıştır.

Rahle gövdesini oluşturan bitkisel süslemeli ahşap tabla 0.25 x 0.55 m ölçülerindedir. Süsleme, merkezde bulunan küçük minare formunun altından, iki yan kısma doğru uzanan kıvrım dallarla başlamaktadır. Merkezde bulunan dikey biçimin yüzeyinde, bitki dalı görünümünü pekiştiren dilimlerin olmaması, üstte şerefe benzeri bir alan olması ve uç kısmının üçgen olması; bu biçimin minare olduğunu göstermektedir.
