Çelik-Beton Kompozit Kat Döşemesi Yangın Dayanım Deneyi

Serdar SELAMET¹
Taygun Fırat YOLAÇAN²

Fire Resistance Testing of a Steel-Concrete Flor Slab

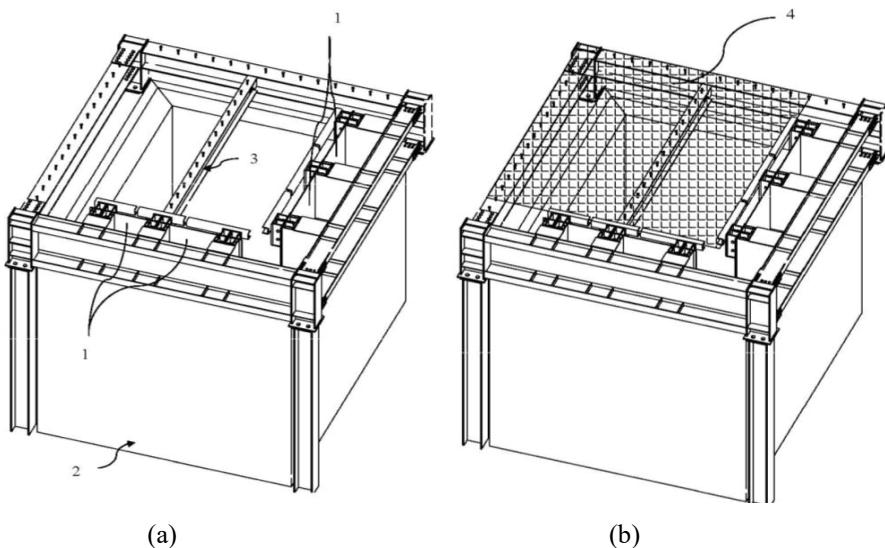
Şekil 1. 4.3 m x 3.8 m büyütüldüğündeki çelik-beton kompozit döşeme ve çelik çerçevesinin yangın fırınına monte edilmiş halindeki CAD çizimleri (a) beton döşeme olmadan, (b) beton döşeme ile.

Boyutları 8.6 m x 7.6 m olan yüksek katlı bir bina döşeme sisteminin simetrik çeyreği Şekil 1'de gösterilmiştir. Döşeme sistemi; birincil kırışlar, ikincil kırış, beton döşeme ve çelik bağlantılarından oluşmaktadır ve kompozit döşemenin 4.3 m x 3.8 m boyutlarındaki simetrik çeyregini temsil etmektedir. Döşeme betonu, Eurocode standartlarına uygun olarak 4 ay bekletilmiş ve nem oranı 2.6% olması koşuluyla test edilmek için hazırlanmıştır. Deney Efectis Era Avrasya Yangın Laboratuvarı'nda gerçekleştirilmiştir. Binaların Yangından Korunması Hakkında Yönetmelik'te, döşemeler ile birlikte 30,50m'den yüksek binalardaki tüm yapı elemanlarında 120 dk standart yangın eğrisine (IS0834) dayanım aranmaktadır [19]. Ancak bu kapsamda çelik kırışların yalıtılmadığı varsayılmaktadır. Yangın dayanım testinde ikincil çelik kırış yalıtılmadığı için daha ihtiyyatlı davranışlı döşeme alt yüzeyinden sadece 105 dakika ISO834 standart yangın eğrisine maruz bırakılmış ve ardından 90 dakika kontrollü olarak soğutulmuştur.

1-Birincil kırışlar 2-Yangın fırını 3-İkincil kırış 4-Beton döşeme

Birincil kırışlar, ikincil kırış, beton döşeme ve çelik bağlantılarından oluşan kompozit döşeme sistemine ait elemanlar Şekil 1 ve 2'de numaralandırılarak ilgili şeiller üzerinde belirtilmiştir. Şekil 1b'de görülen çelik-beton kompozit döşeme sisteminin iki kenarında yer alan birincil kırışlar için HEA 400 kullanılmış ve bu kırışlar birbirlerine ankastre olarak bağlanmıştır. Döşemenin diğer iki kenarı ise simetrik eksenlerdir ve Şekil 3 ve 4'de gösterimi yapılan simetrik sınır koşulları sağlayan birleşim mekanizması ile diğer ana

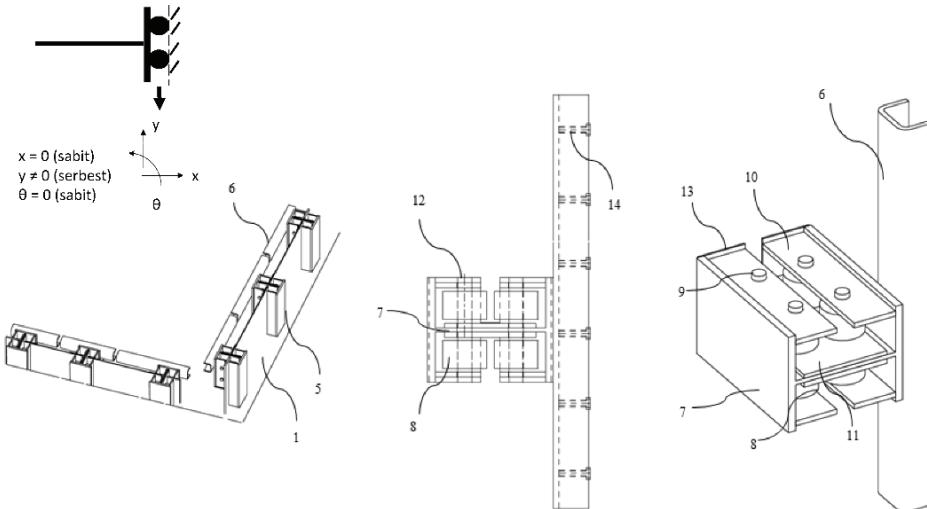
Şekil 2. Simetrik sınır koşullarını sağlayan birleşim mekanizması: Moment aktaran, yatay sabit ve dikey serbestlik sağlayan lineer rulman sistemi CAD çizimi.

1-Birincil kirişler **5**-Lineer rulman sistemi **6**-C profil **7**-Hareketli kiriş **8**-Rulman **9**-Pim **10**-Birinci pim destek yan plaka **11**-İkinci pim destek yan plaka **12**-Dikey destek plaka **13**-Yatay destek plaka **14**-Kayma kaması

Bu çalışma kapsamında Şekil 2'de şematik ve Şekil 4'de üretimi gerçekleştirilmiş olarak gösterilen moment aktaran, yatay düzlemden sabit hem çekme hem de basıncı karşı dayanıklı, düşey düzlemden serbest olan simetrik sınır koşulları sağlayan bir yangın dayanım test mekanizması üretilmiştir. Bu proje aşamasında ortaya çıkan buluş için Türk Patent Ofisine başvuru yapılmıştır [20].

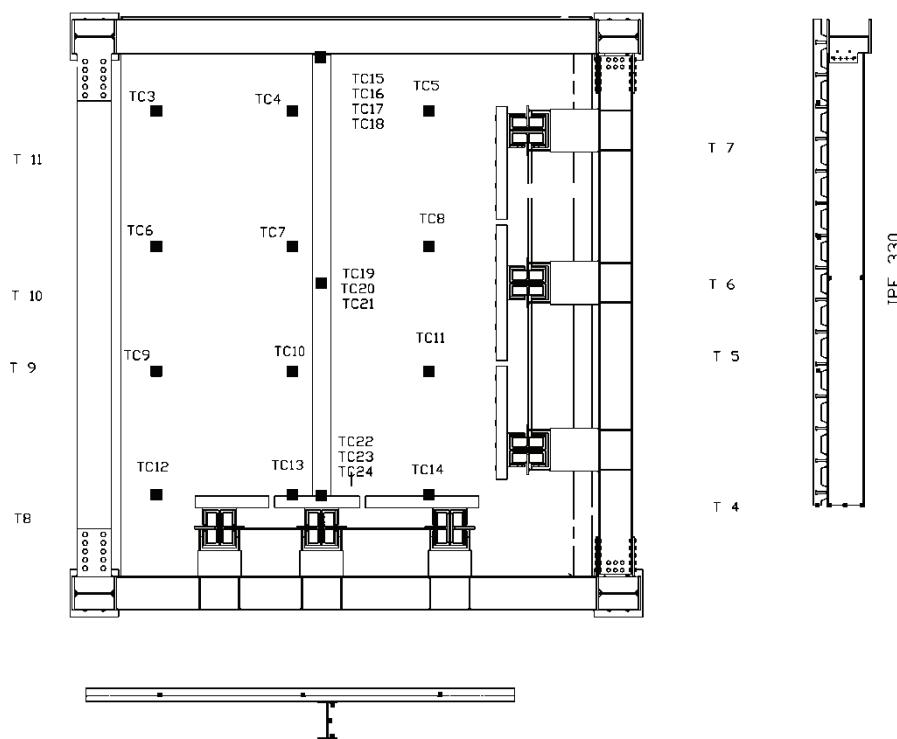
Şekil 5. Fırın içindeki ve kompozit döşeme üzerindeki isıl-çift (TC) ölçerlerin yer haritası.

Tüm isıl-çiftler, krom-demir alaşımı ‘inconel’ malzeme ile kaplı K- tipidir ve 1200 °C’ye kadar dayanıklıdır. Şekil 5’de yer haritası gösterimi yapılmış olan isıl çiftler ile yangın fırını, ikincil kiriş orta bölgesi, ikincil kiriş (IPE 330) – birincil kiriş (HEA 400) bağlantı bölgesi ve donatı üzerinde sıcaklık ölçümüleri gerçekleştirilmiştir. Fırın içerisinde bulunan isıl-çiftler (T4-T11), fırının ISO834 yangın eğrisine uygun olarak brülörler tarafından düzgün yayılı olarak ıstıldığı teyit etmek için kullanılmıştır. İkincil kiriş (IPE 330) ve birincil kiriş (HEA 400) bağlantısı üzerine 4 adet, ikincil kiriş (IPE330) orta bölgesine 3 adet ve ikincil kiriş simetrik birleşim mekanizması bağlantısı yakınına 3 adet isıl-çift yerleştirilmiştir (TC15-TC24). Tüm isıl-çiftler çelik yüzeyine yerleştirilmiştir. Kesme bağlantısındaki isıl-çiftler yalıtım altında kalmıştır. Beton döşeme içindeki A252 çelik hasır üzerinde toplamda 12 adet isıl-çift yerleştirilmiştir (TC3-TC14).

Fırındaki ortam sıcaklığı, fırın hacminin ortasına yerleştirilen ısil-çiftler ile ölçülmüştür. Fırın içerisine yerleştirilen ısil-çiftlerin yer haritası Şekil 5'de gösterilmiştir (T4-T11). Yanın firını, fırın içerisindeki sıcaklığı ISO834 sıcaklık eğrisini uygun olacak şekilde oluşturmak için hacimdeki basıncı ve gaz brülörü ayarını otomatik olarak değiştiren dijital bir mekanizma ile donatılmıştır. Bu sayede tüm hacimde tekdüze ve ISO834 eğrisine çok yakın bir sıcaklık eğrisi elde edilmiştir. Şekil 8 yanın firını içerisinde yer alan ısil çiftlere

Şekil 5'de yer haritası gösterilmiş olan beton donatısında yer alan ısil-çiftlere ait sıcaklıklar Şekil 10'da gösterilmiştir. TC3 ısil çifti döşemenin montajı sırasında hasar görmüştür ve bu ısil çift üzerinden ölçüm yapılamamıştır. Ayrıca TC12 ısil çifti 135 dakikadan sonra hasar görmüştür, dolayısıyla bu ısil-çiftten 135. dakika sonrası veri alınamamıştır. Döşemedeki donatıda değişik noktalarda yer alan ısil çiftlerden elde edilen sıcaklık verileri 300 °C'ye kadar farklılık göstermektedir. Bu sıcaklık farkının bir nedeni sac trapezin kalın (120 mm) ve ince (70 mm) olduğu bölgelerde bulunan ısil-çiftlerin yanım ile arasında 50 mm beton yalıtımı farkı olmasıdır. Diğer bir nedeni ise fırın duvarına yakın bölgelerin daha az sıcaklığa sahip olmasıdır. Fırının orta bölgesinde bulunan ısil çiftler (TC7, TC8, TC9, TC11) 500-600 °C'ye kadar ısınırken, fırın duvarlarına yakın bölgelerde bulunan ısil-çiftler 300 °C'ye kadar ısınmışlardır.

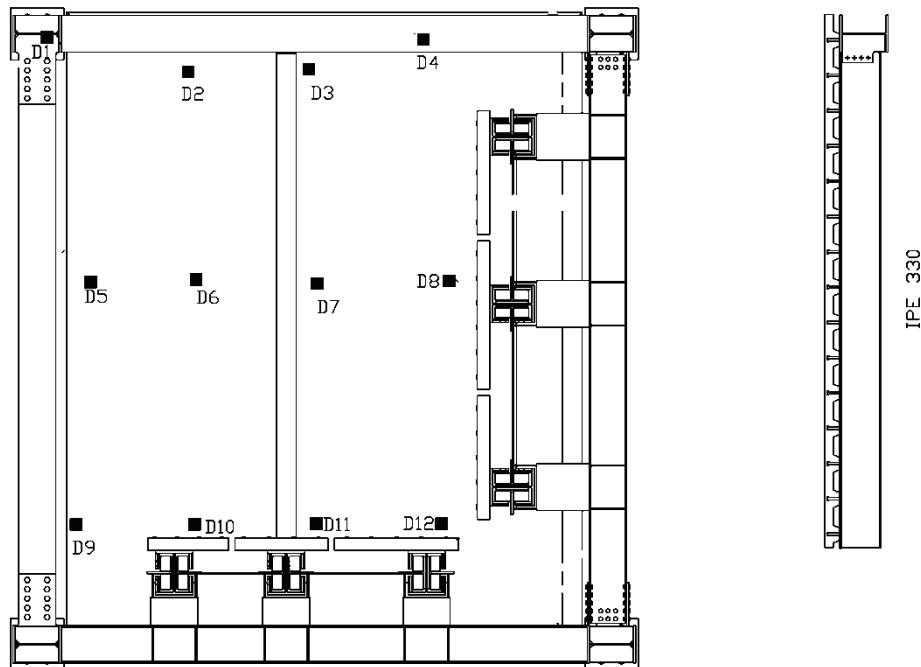
Şekil 6. Kompozit döşeme üstündeki sehim (D1-D12) ölçerlerin yer haritası.

Şekil 6'de yer haritası gösterilmiş olan sehim ölçerler (D1-D12) beton döşemenin membran çekme etkisine girip girmedğini ve bu etkiye ne zaman girdiğini gözlemllemek amacıyla yerleştirilmiştir. Sehim ölçerler beton yüzeyin üzerine yerleştirilmiştir. Sehim ölçerler için ısiya dayanıklı ve genleşmeyen bir malzeme kullanılmıştır. Ölçülen sehim ile simetrik birleşim mekanizmasının düşey serbestlik verip vermediği teyit edilmiştir.

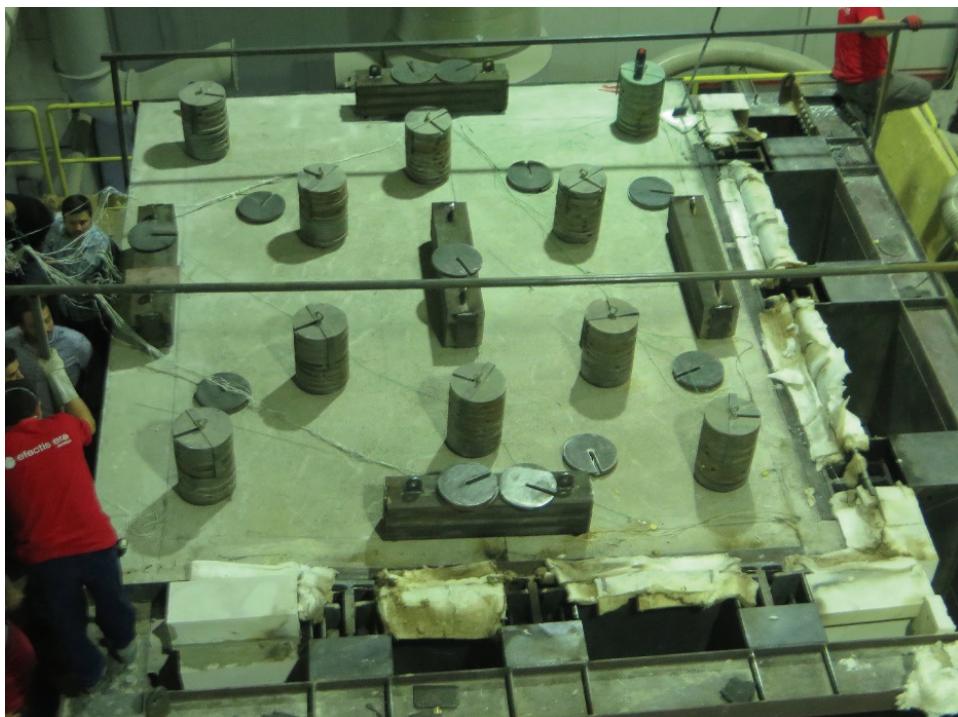
Şekil 7. Kompozit döşeme üzerindeki test öncesinde yükleme durumu.

Denklem - 1, Eurocode (EC1) Standardına göre ofis yapıları için yapısal yanınanında uygulanması gereken yük kombinasyonunu göstermektedir. Denklem - 1 de "w" yanın tasarımlı yükünü, "Q" hareketli yükü, "G" ise yapı sabit yükünü ifade etmektedir [21]. Denklem - 1 de "Q" ile ifade edilen yükleme Eurocode (EC1) Standardına uygun olacak şekilde beton yüzeyine 2.5 kN/m^2 düzgün yayılı yük olarak uygulanmıştır [21]. Şekil 7'de düzgün yayılmış gösterilmiş olan "Q" hareketli yükü 10 adet 200 kg, 5 adet 375 kg, 13 adet 20 kg kullanılarak oluşturulmuştur. Yapı sabit yükü "G" beton özgül ağırlığı yani yaklaşık 2.4 kN/m^2 olacak şekilde dikkate alınmıştır. Bu bilgiler ışığında Denklem - 1'e göre yanın tasarımlı yükü 3.75 kN/m^2 'dir.

Beton döşeme üzerine Şekil 7'de gösterilmiş olan düşey statik yükleme yapıldıktan sonra kompozit döşeme simetrik kenar köşe noktasında 45 mm'lik deplasman kaydedilmiştir. Şekil 11'deki sehim ölçümleri düşey statik yüklemeye tamamlandıktan sonra betonun üst yüzeyine çakılan çivilere takılan cihazlar ile kaydedilmiştir. Şekil 11'de negatif (-) değerler statik yüklemeden gelen yer değiştirme (sehim) sıfırlandıktan sonra aşağı yönde yer değiştirmeyi ifade etmektedir. Şekil 11'de görüldüğü üzere yanın duvarı üzerindeki çevre kırısların etrafındaki noktalar beklenen doğrultuda çok az hareket etmişken, simetrik sınıra yakın, özellikle de köşe noktadaki bölge (D12) 50 mm kadar aşağı doğru sehim vermiştir. Dolayısıyla, statik yükleme ile beraber simetrik köşe (D12) toplamda $50+45=95$ mm sehim vermiştir. Diğer noktalardaki sehimler beklediği gibi simetrik sınıra yaklaşırken kademeli olarak artmıştır. D1-D5 ana kırıya yakın oldukları için az sehim göstermiştir. Bunlardan D3, ikinci kırışın üzerinde olduğundan 20 mm kadar sehim verebilmiştir. 15. Dakikada tüm ölçülerde hızlı bir aşağı inme eğilimi vardır, bunun nedeni ikinci kırış (IPE330) sıcaklığının ortalama 800°C 'ye çıkması ve kırışın taşıma kapasitesini kaybetmesidir.

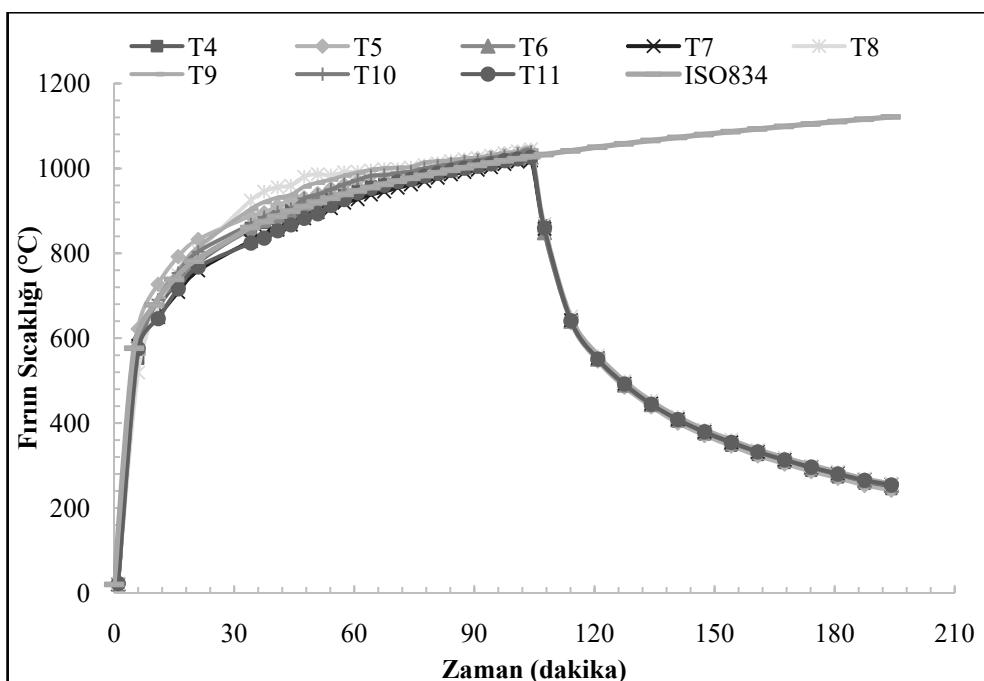
Şekil 8. Fırın farklı bölgelerindeki sıcaklık verileri (bkz. Şekil 5).

ait sıcaklık eğrileri göstermektedir. 105 dakika ısınma sonrasında gaz brülörleri kapatılıp 90 dakika kontrollü bir soğuma evresine girilmiştir.

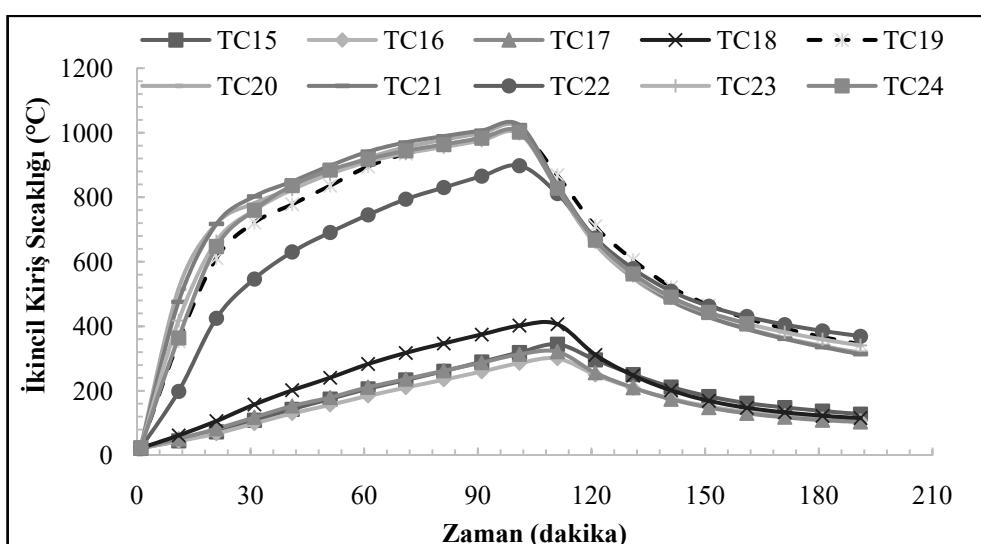
Şekil 9. Çelik kırış üzerindeki ısil-çift sıcaklıkları (bkz. Şekil 5).

ISO834 yangın eğrisine maruz bırakılan kompozit döşeme bileşenlerinin sıcaklıkları, farklı bölgelerdeki ıslı-çiftler aracılığı ile ölçülmüştür (Şekil 9). TC10 ıslı-çifti deney başından itibaren hata vermiş ve 5. dakikada devre dışı kalmıştır. Alınan sonuçlara göre, korunmasız ikincil kiriş (IPE330) orta bölgesinde yer alan ve alt yüzeyden üste doğru sıralanan TC21, TC20 ve TC19 numaralı ıslı-çiftler beklenen doğrultuda ISO834 yangın eğrisine yakın davranış göstermişlerdir. İkincil kiriş orta bölgesinin alt yüzeydeki ıslı-çift (TC21), TC19'dan yaklaşık 100 °C daha fazla ısınmıştır. İkincil kiriş yalıtımsız bırakıldığı için kirişin alt ve üst yüzeyindeki sıcaklık farkı oldukça azdır. İkincil kiriş ve birincil kiriş (HEA400) bağlantısı seramik yünü ile kaplanmıştır. Bağlantının yakınındaki kiriş bölgesinde yer alan ve alttan üste doğru sıralanan TC18, TC17, TC16 ve TC15 ıslı-çiftleri beklenen doğrultuda oldukça düşük bir sıcaklığa maruz kalmışlardır. İkincil kiriş ve birincil kiriş bağlantı bölgesinin alt ve üst yüzeyleri arasında yaklaşık olarak 100°C'lik sıcaklık farkı oluşmuştur. İkincil kiriş- birincil kiriş bağlantısı üzerinde yer alan ıslı çiftlerden TC15 ve TC18, 1. ve 3. bulona, TC16 ve TC17 ise bağlantı plakası üzerine sabitlenmiştir. Bulon üzerine sabitlenmiş olan TC18 ıslı çifti TC15-17'den daha fazla sıcaklığa sahip olması bağlantının alt yüzeyinde yalıtımın tam anlamıyla sağlanmadığını göstermektedir.

TC24, TC23 ve TC22 ısil çiftleri simetrik koşulu sağlayan lineer rulman sistemine yakın yerde ikincil kırış üzerinde olacak şekilde sırasıyla alt yüzeyden üsté doğru yerleştirilmiştir. Lineer rulman sistemi, yanından etkilenmemesi için yalıtılmıştır ancak kırış üzerindeki TC23 ve TC24 ısil çiftleri yalıtımının dışında bırakılmıştır. TC22 ısil çifti ise yalıtımın içinde kalmak zorunda kalmış ve Şekil 9'da görüldüğü üzere lineer rulman sistemi bölgesinde bulunan diğer ısil çiftlerden ayrılmıştır.

Eurocode standartlarına göre ikincil kırışın (IPE330) yük taşıma özelliğini yitirdiği kritik sıcaklık 635 °C'dir [22]. Şekil 9'da görüldüğü üzere, kırışın sıcaklığı 20. dakikadan itibaren 635 °C'yi aşmıştır ve dolayısıyla döşeme sistemi üzerinde ölü yük olarak asılı kalmıştır. Düşey statik yükleme sadece beton döşeme tarafından taşınmıştır. Mafsallı çelik bağlantı yalıtıldığı için yanım esnasında 400°C altında kalmış ve Eurocode standartlarına göre kuvvet aktarım kapasitesini korumuştur [22].

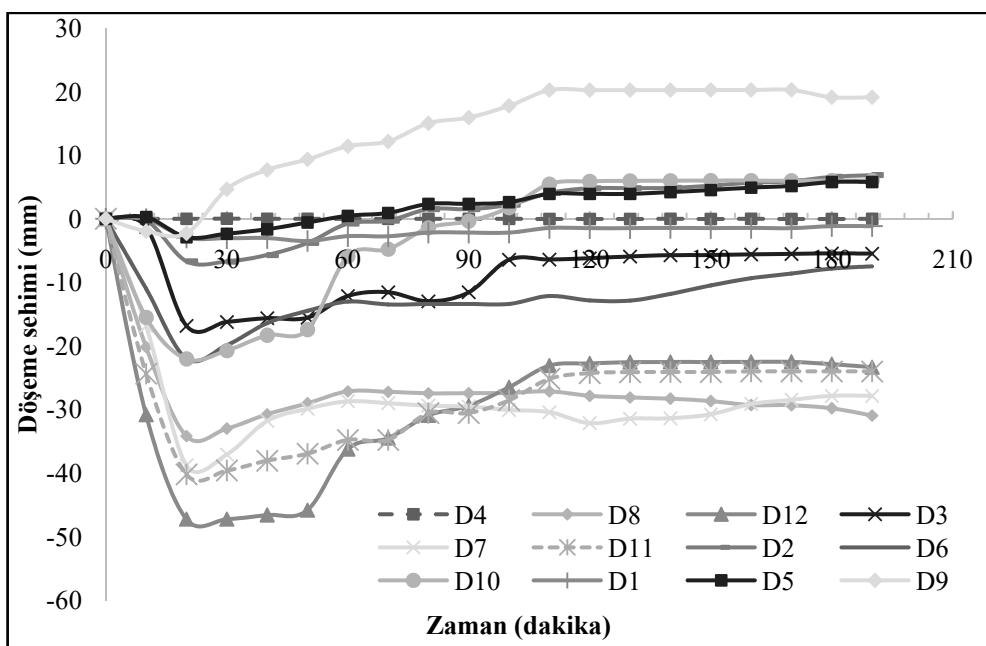
Şekil 11. Statik yükleme sonrasında, yanın esnasında beton döşeme üstünden ölçülen farklı noktalardaki sehimler (bkz. Şekil 6)

İkinci kırış üzerindeki D11 en fazla 40 mm sehim göstermiştir. Bu veri, Eurocode standartlarına göre kompozit kırıslarla işletilebilirlik ('serviceability') $L/250$ değerini aşmaktadır [21].

Sıcaklıklar arttıkça, sehimlerde yukarı doğru bir eğilim görülmüştür. Hızlı bir yükseliş ise 60. dakikada D12 ve D10'da gözükmemektedir. Sıcaklık artarken betonun yukarı çıkışılmasını fiziksel olarak ihtimal dışı olduğundan, bu esnada betona tutturulan çivilerin 60. dakikadan sonra beton üzerindeki çatlak ve kabarmalardan dolayı yerlerinden çıkış ve gevşemeleri ve

dolayısıyla hatalı bir okuma gerçekleştirmeleri muhtemeldir. D9 noktasındaki oldukça fazla yukarı yönde (+) hareket tam olarak açıklanamamaktadır.

Genel olarak, döşeme beklenenden daha az sehim göstermiştir. Bunun bir nedeni ölçümden kaynaklanan hatalar olabilir. Diğer bir nedeni ise simetrik birleşim mekanizmasında yanın esnasında oluşan sıcaklık artışı sonucunda genleşmelerin yaşanması ve döşemedede oluşan eksenel kuvvetler sonucunda simetrik birleşim mekanizması birleşenleri arasında sürtünme kuvvetlerinin ortaya çıkış olması olarak yorumlanabilir. Bu sürtünme kuvvetlerinin oluşması birleşim mekanizmasının doğru işleyişinin bir sonucudur. Sürtünme katsayısını azaltacak yağ vb. maddelerin kullanımı yanın deneyinde mümkün değildir. Bu araştırma kapsamında yapılacak yeni deneylerde sürtünme kuvvetlerinin etkisini azaltmak için hidrolik bir yükleme yapılacak ve bu şekilde döşeme üstündeki yük yanın süresince kademeli olarak artırılacaktır.

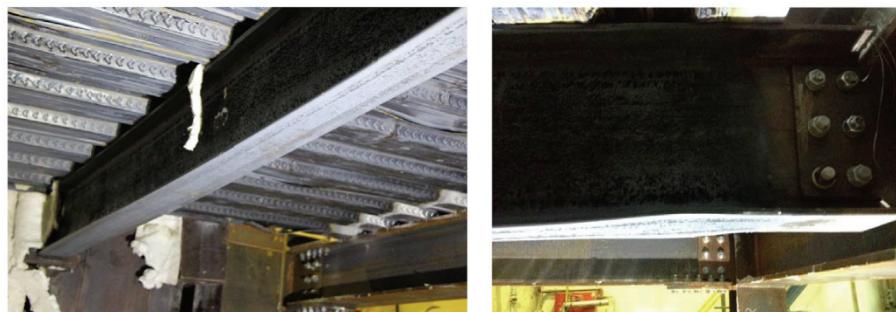
Şekil 12. Yalıtımsız IPE330 kirişinin ve sac trapezin test sonrası deformasyonu IPE330 kirişindeki bağlantı yakınındaki yerel burkulma

Kompozit döşeme simetrik sınır koşullarını sağlayan birleşim mekanizmasının yüksek sıcaklıklarda doğru olarak çalıştığı teyit edilmiştir. Şekil 12'de görüldüğü üzere deney sonrasında ikincil kiriş (IPE330) kararlılığını (stabilite) yitirmemiş, kesme bağlantısı (bkz. Şekil 3) yakınılarında IPE330 alt bölgesinde yerel burkulmaya rastlanmıştır.

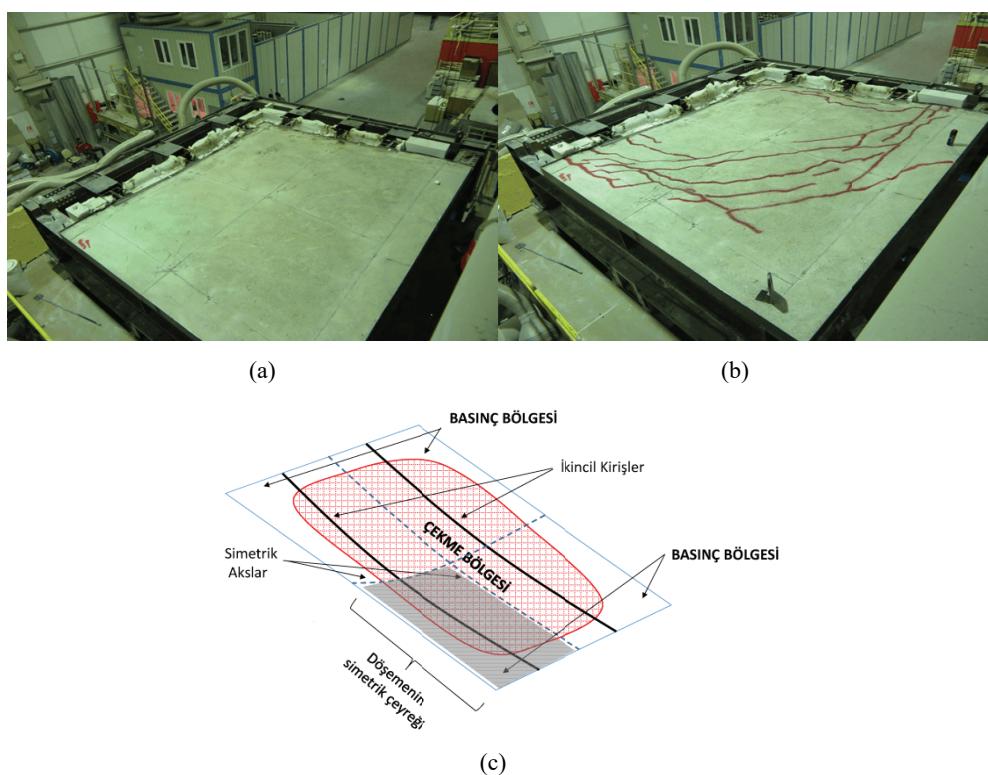
Şekil 13. (a) Kompozit döşemenin test sonrası görüntüüsü, (b) çatlakların kırmızı boyla ile belirginleştirilmiş hali, (c) döşemenin yanın esnasındaki membran davranışını tasviri

Şekil 13a-b'de kompozit döşemenin test sonrası görüntüsü yer almaktadır. Simetrik kenarlara doğru artan sehim, döşemeude çekme bölgesi oluşturmuş beton yüzeyinde çatlaklar meydana gelmiştir. Bu durum beton döşemenin membran etkisine girdiğini açıkça göstermektedir (bkz. Şekil 13c).
