Altın Madenciliğinde, Yığın Liç Alanlarının Rehabilitasyonunda Yeraltı Suyu İle Yıkama Yaklaşımının Değerlendirilmesi

Evaluation of the Groundwater Washing Approach in the Rehabilitation of Heap Leaching Areas in Gold Mining

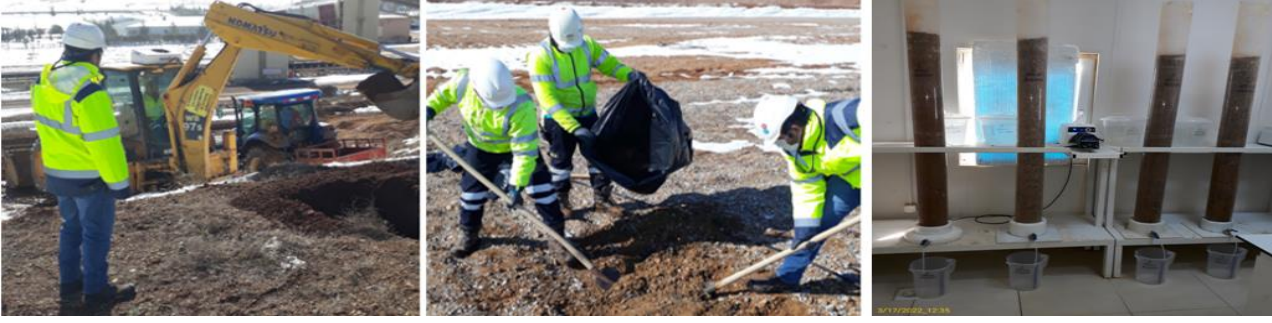
YLA'da iki bölgeden numune alınması kararlaştırılmıştır. Numune alma noktalarından birincisi, siyanür liç işlemleri en erken biten ve meteorolojik şartlar nedeniyle en az Toplam CN değeri beklenen bölge olarak seçilmiştir. Numune alma noktalarından ikincisi ise, siyanür liç işlemleri en geç biten bölge olan ve en yüksek Toplam CN değeri beklenen bölge olarak seçilmiştir. 1 nolu numune; liç işlemleri en erken biten bölgeden, 2 nolu numune; liç işlemi en geç biten bölgeden alınmıştır. YLA'da bulunan bütün yığının temsil edilmesi amacı ile 1 ve 2 nolu numune eşit miktarlarda karıştırılarak homojen bir numune elde edilmiş ve elde edilen numune 3 nolu numune olarak isimlendirilmiştir. 1 ve 2 nolu numuneler, 1 ve 2 nolu kolonlara, 3 nolu numune ise 3 nolu kolona ve 4 nolu kolona beslenmiştir. Her bir kolona beslenen numune miktarı 40 kg'dır. Numune alma işlemleri 16.03.2022 tarihinde gerçekleştirilmiş ve numunelerin hazırlanarak kolonlara beslenmesi, 17.03.2022 tarihinde gerçekleştirilmiştir (Şekil 2).

Şekil 2. Numunelerin Alınması ve Kolonların Hazırlanması

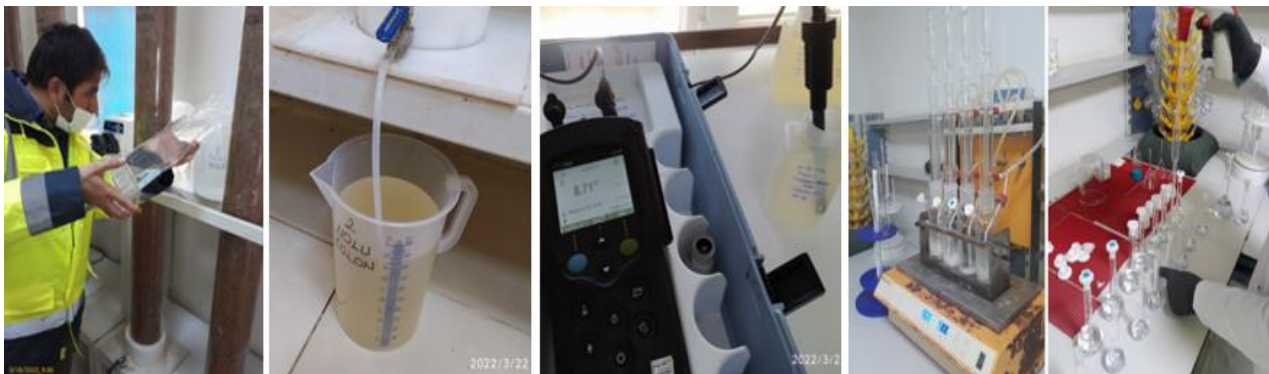
1,2 ve 3 nolu kolonlara beslenecek olan yıkama suları, işletmenin bulunduğu bölgede yeraltından çıkarılan yeraltı sularından temin edilmiştir. Kolonlara beslenecek olan yıkama suları, içerisinde 7000 mL yıkama suyu bulunan beher içerisine peristaltik pompa giriş suyu hortumunun daldırılması suretiyle alınmış ve yine peristaltik pompa çıkış suyu hortumunun kolon içerisine boşaltılması suretiyle kolon içindeki cevher ile teması sağlanmıştır. Kolon yıkama işlemi neticesinde kolon içerisinden tabana doğru süzülen suların toplanması ve kayıt altına alınması maksadı ile toplama suyu hortumu çıkışına toplama suyu beheri konulmuştur. Yıkama işlemi üzerinden 24 saat geçtikten sonra, kolon tabanlarında bulunan küresel vana kapatılarak kolon besleme suyu miktarı mezür içerisine alınan yıkama suyu ile yeniden 7000 mL'ye tamamlanarak günlük yıkama suyu sarfiyat miktarı kayıt altına alınmıştır. Ardından kolon tabanında ki toplama suyu beheri içerisinde biriken su miktarı, beher üzerinden okunarak kayıt altına alınmıştır. Kayıt işlemi akabinde toplanan yıkama suyundan 250 mL numune alınarak numunenin pH'ı ölçülmüş ve pH 10,5 ve üzeri olacak şekilde NaOH ile pH ayarlaması yapılmıştır. Alınan numunenin, numune alınış tarihi üzerinden bir gün geçmeyecek şekilde Toplam CN analizleri gerçekleştirilerek spektroskopi de okunan değerler kayıt altına alınmıştır. Toplama suyu beherinden numune alımı ardından geriye kalan su dökülerek beher öncelikle bol çeşme suyuyla yıkanmış ardından da bol saf sudan geçirilerek kolon tabanında kendisi için ayrılan yere konulmuş ve ikinci gün yıkamaları başlatılmıştır (Şekil 3).

Şekil 3. Kolon Testlerinin Gerçekleştirilmesi

- Kolon yüksekliği 2 metre ve kolon çapı 15 cm olarak seçilmiştir.
- Akış tipi: üstten yerçekimi akışı ile kolon içerisindeki maden atığına yeraltı suyu verilmesi ve 1 günlük taban akışı sonunda biriken homojen numunenin kolon altına konulan beherde toplanması şeklinde planlanmıştır.
- Akış hızı, ikamet süresi: 10 litre/(m².saat) olarak uygulanmıştır.
- Numune ön işlemi: YLA'da toplam 2 bölgeden numune alınmış olup numunelere ön işlem uygulanmamıştır.

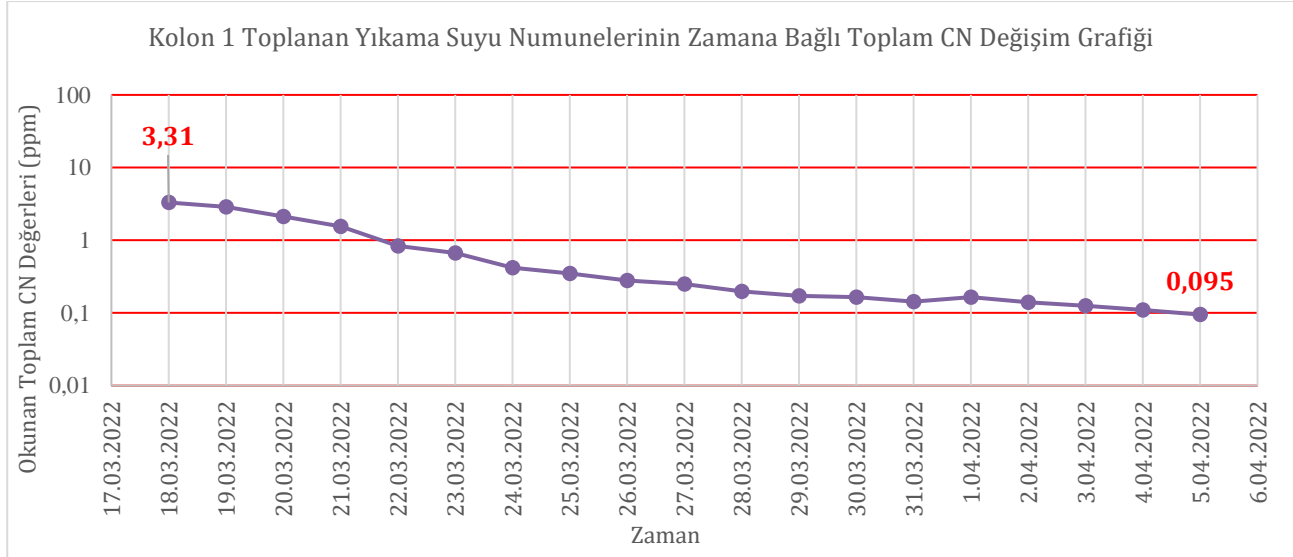
Şekil 5. 1 Nolu Kolon Toplama Suyu Zamana Bağlı Toplam CN Değişim Grafiği

- Testin başlangıcından itibaren birbirini takip eden tarihlerde Toplam CN değerleri hızlı bir düşüşe geçerek 5. gün sonunda (22.03.2022 tarihinde) 1 ppm değerinin altına düşmüştür.
- Toplam CN değeri, hedef değer olan <0,1 ppm altına ise 19. Gün sonunda (05.04.2022 tarihinde) düşmüştür.

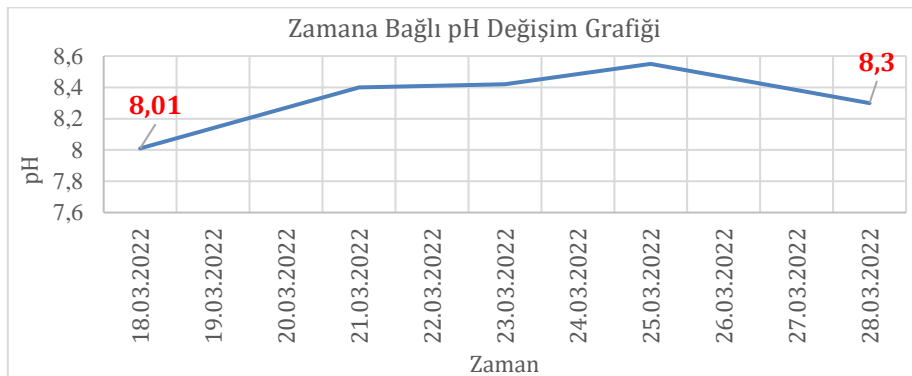
Şekil 10. 4 Nolu Kolon Toplama Suyu Zamana Bağlı pH Değişim Grafiği
