Konya'da Selçuklu Sanatına Yönelik Arkeolojik Kazılar

Archaeological Excavations for Seljuk Art in Konya

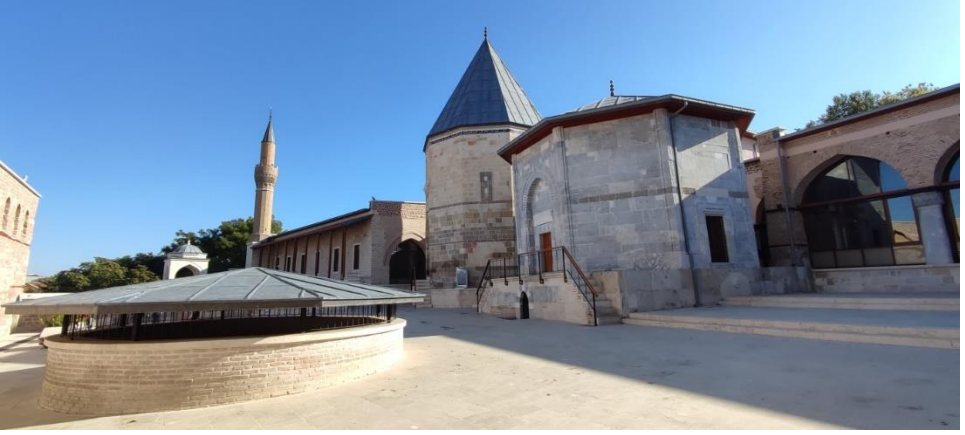
Foto 4: Avluda yer alan türbeler

Caminin avlusu kuzeydedir. Avlu içerisinde Selçuklu Sultanlarına ait türbe hem plan şeması hem de süslemeleri ile dikkati çeker. Bunun batısında yarım bırakılmış ve diğer türbe ise sekizgen planlıdır. Avlunun bir dönem mezarlık olarak kullanıldığı eski fotoğraflardan anlaşılmaktadır. Alaeddin Camii inşasından günümüze kadar zaman zaman tamiratlar görmüş bir yapıdır. İşte bu onarım ve restorasyonlar sırasında gerek kible cephesinde gerekse avlusunda kazı çalışmaları yapılmıştır. Kazılar neticesinde caminin eski mihrabına ait olan çini parçalar ile Konya Sarayına ait alçı ve çiniler ortaya çıkarılmıştır (Önge, 1968, s. 10-11).

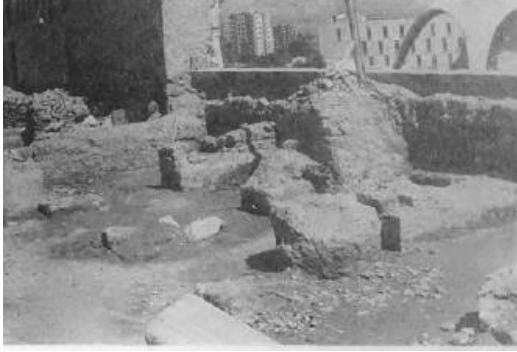
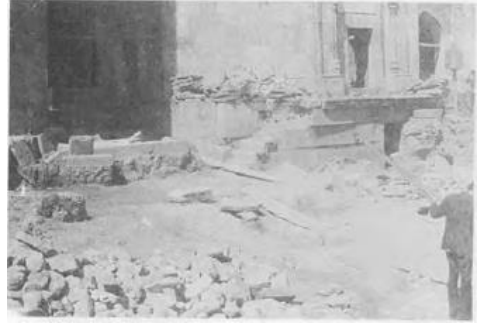
Foto 7: Avluda yapılan kazı çalışmaları (E. Yurdakul'dan)

yüksekliğinde toprakla doldurulmuştur. 1970 yılındaki çalışmalarda türbenin merdivenine ait orijinal basamak taşları, avlunun kuzey duvarının batısındaki kapının içerisindeki dolgu toprak boşaltılmıştır. Ertesi yıl 29.03.1971 yılında devam eden kazılarda mevcut dolgu toprak üzerindeki taş kaplama kaldırılmıştır. Bu toprağın yaklaşık 0.50m. altında mezarlar bulunmuştur. Ölülerin gelişigüzel toprağa defnedildiği mezarların üzeri ardıç ağaçları ile kapatılmıştır. Aşağıya doğru inildiğinde yazılı, figürlü ve bitkisel motifli alçılar, çini parçaları, mermiler, duvar kalıntıları, sütun kaideleri ile mezarlar tespit edilmiştir. Ayrıca avlunun batısında 3.00m. çapında daire planlı bir çini fırını kalıntısına ulaşılmıştır (Yurdakul, 1971: 8-9, 11).

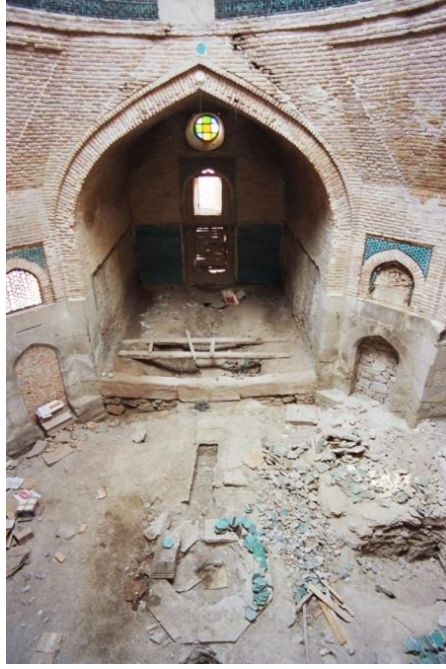
Foto 9: Avlu genel görünüşü

Prof. Dr. Yılmaz Önge, 1965 yılında hankâh ve çevresinde restorasyona yönelik kazı ve araştırmalarda yıkılmış, yok olmuş kısımlara ait temel ve duvar kalıntıları ile üst örtülere ait izler tespit etmiştir. Bir dönem toprakla doldurularak üzeri ahşapla kaplanan avluda temizlik çalışması yapılarak özgün döşemeye ulaşılmıştır. Avlu ortasında sekizgen bir havuzun olduğu tespit edilmiş ve havuza ait kenar taşları bulunmuştur. Eyvanların zemininin altıgen tuğla döşeli olduğu insitu halindeki kalıntılardan anlaşılmaktadır. Yapılan çalışmalarda hankâhın yıkılmış bölümlerine ait temel izleri bulunmuş bu temel izlerinin yok olmaması için ise üstlerine 1.00-1.50 metre yükseklikte muhdes moloz duvarlar örülmek suretiyle doldurma çalışması yapılmıştır (Önge, 1984, s. 281-292).

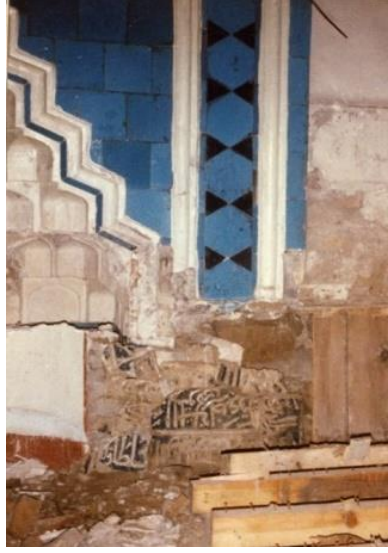
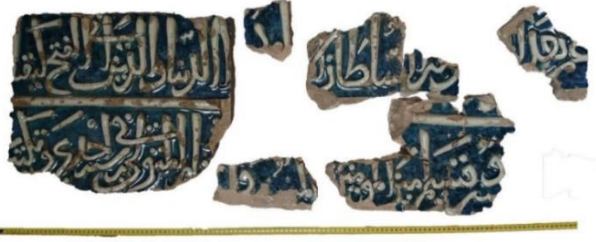
Foto 14: 1990 yılında yapılan araştırma kazısı (VGM Arşivi)-Çini Kitabe (Şimşir-Yavuzylmaz)

21.03.1990 yılında VGM Genel Müdürlüğü uzmanlarınca yapılan incelemelerde mescidin içinde ve dışında hafriyat kazısı yapılması, mahfil ve duvarlardaki ahşap lambrikenlerin sökülmesi, üst örtünün yenilenmesi, su akıntılarının engellenmesi, zemin kaplamasının yenilenmesi, çevresinde drenaj yapılması yönünde rapor hazırlanmıştır. 1990'lı yılların başlarında mescitte yapılan onarım ve kazı çalışmaları neticesinde mescidin dolmuş olan zeminindeki dolgu toprak kaldırılmıştır. Bu sırada yarıya kadar toprak altında kalmış olan mihrabın alt bölümlerinde mescidin çinili kitabesi açığa çıkartılmıştır. Büyük oranda tahrip olmuş ve parçalanmış durumda olan kitabe parçaları tıpkı Abdülaziz Mescidinde olduğu gibi kabartma tekniğinde yapılmıştır. Kitabenin zemini lacivert, harfler ise beyaz olarak işlenmiştir. 2006 yılında yapılan restorasyonlar neticesinde zemin boşaltılarak orijinal boyutu ortaya çıkartılmıştır. Bu restorasyonlar sırasında mihrap tamamen elden geçmiş, dökülen çinilerin yeri boya ile tamamlanmıştır (Şimşir-Yavuzylmaz, 2019, s. 91-103).

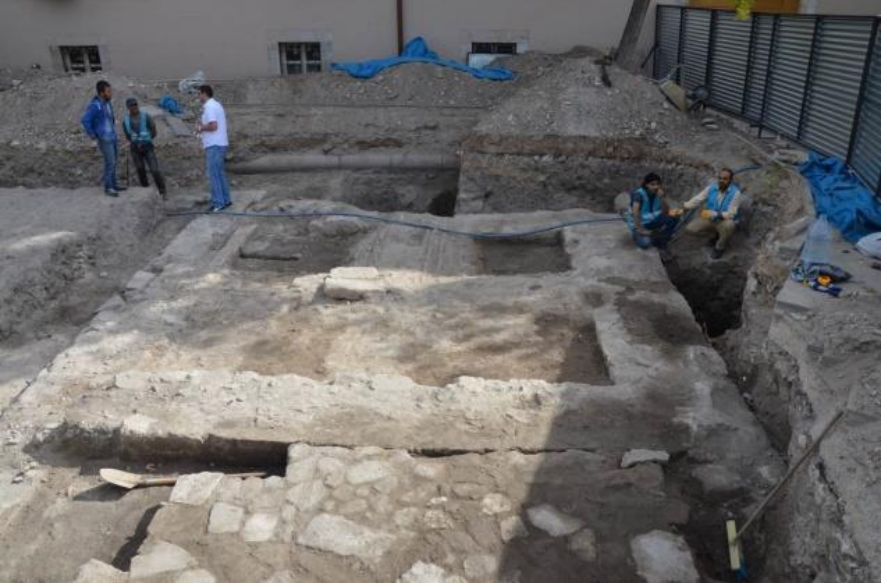
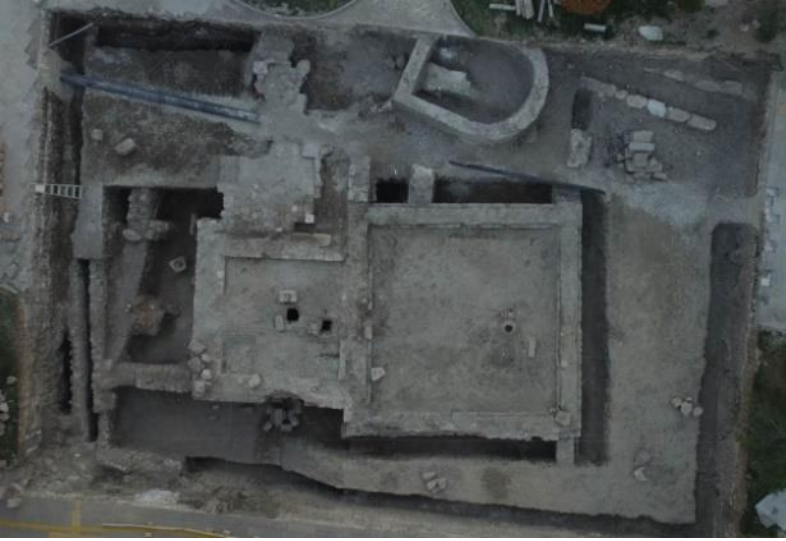
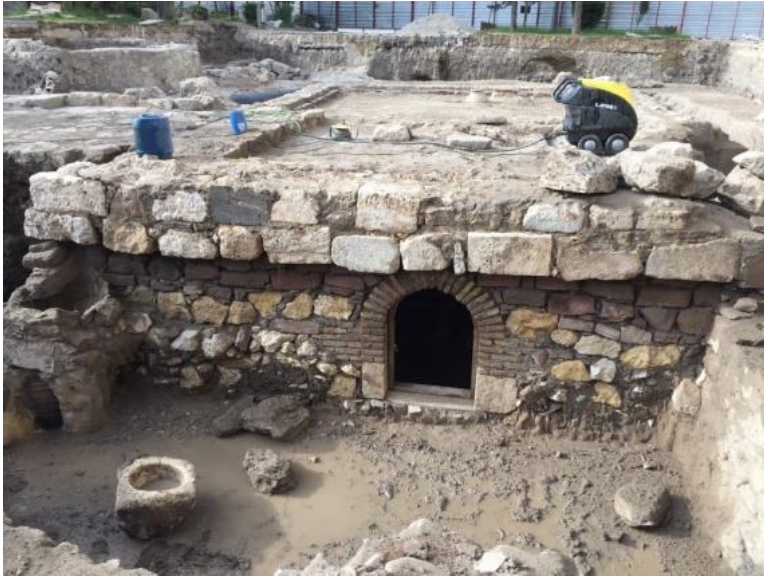
Foto 18: Kazı sırasında ortaya çıkarın temel kalıntıları

1953 yılı baharında, Konya Hükümet Konağı batısındaki caddenin, Belediye tarafından yeşil saha olarak tanzim edildiği bir sırada, ameleler tarafından 0.50 m. derinlikte bir kapak taşı bulunmuş, taş kaldırıldığı zaman, altından kubbeli bir mahzenin çıkması üzerine durum Konya Müzesi’ne ihbar edilmiştir (Önder, 1958, s. 241)¹. 1954 yılında Konya Müze Müdürlüğü’nden Mehmed Önder ile Müzeler ve Anıtlar Şubesi Müdürü Yüksek Mimar Ali Saim Ülgen’in yaptığı kazı neticesinde türbenin 4.00x4.00m. ölçülerinde kripta bölümüne ulaşılmıştır. Kripta içerisinde iskeletlerin bulunduğu üç adet ahşap sanduka tespit edilmiştir (Önder, 1971, s. 90; Önder, 1958, s. 241). Bu alanın etrafı ve türbenin bulunduğu saha tekrar doldurularak düzenlenip yeşil alan haline getirilmiş, etrafı da demir kafes ile çevrilmiştir. 23.10.2015 tarihinde Konya Müze Müdürlüğü tarafından yürütülen kazılarda mescidin temelleri ile türbenin kripta bölümü açığa çıkarılmış, hazırlanan rölöve, restorasyon ve restitüsyon projeleri ile yapı ayağa kaldırılmıştır.

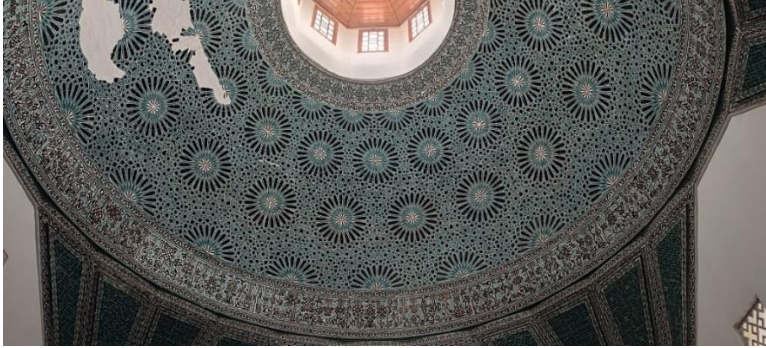
Foto 25: Avlunun üzerini örten kubbe

Kapı açıklığından üzeri günümüzde camekânla kapatılmış kare bir mekana buradan da bir kapı ile medresenin iç avlusuna ulaşılır. Kare planlı avlunun ortasında bir havuz bulunur. Avlunun üzeri yelpaze üçgenlerle geçilen kubbe ile örtülmüştür. Avlunun kuzey ve güneyinde günümüzde tek bir mekân haline getirilmiş tonoz örtülü talebe hücreleri bulunur. Avlunun batısında zeminden yükseltilmiş tonoz örtülü ana eyvan, eyvanın sağında ve solunda kubbe ile örtülü odalar yer alır. Bunlardan eyvanın solundakinde medresenin banisi Celaleddin Karatay'ın mezarı bulunmaktadır. Medresenin en dikkat çekici yönü içerisinde bulunan ve duvarları kaplayan çini süslemeleridir. Ana eyvan, kubbe ve geçişler,

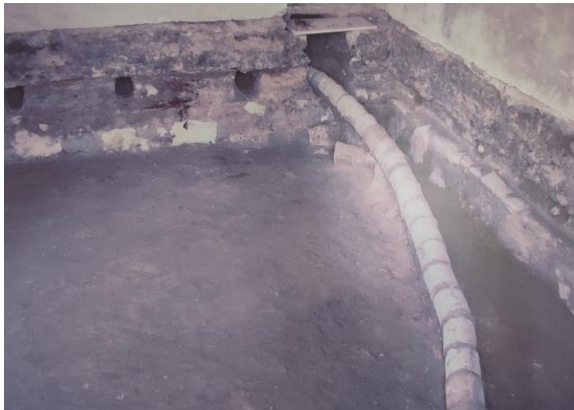
Foto 26: Ortaya çıkarılan su kanalı

Konya Müze Müdürlüğü tarafından 2005-2007 yılları arasında medresenin eyvanında ve kuzey hücrede kazı çalışması yapılmıştır (Pekdemir, 2008, s. 13-30; Erdemir, 2007, s. 329-344; Erdemir, 2009b, s. 171). Bu çalışmanın temel amacı yapıdaki rutubeti ortadan kaldırmak ve duvarların dayanıklılığını artırmaya yöneliktir. Eyvanda yapılan sondaj kazısı neticesinde içerisinde bulunan toprak boşaltılmış, bu sırada özgün tuğla döşeme ile çok sayıda çini parça açığa çıkarılmıştır. Ayrıca avlu ortasındaki havuza su teminini sağlayan su kanalı ile içerisinde pişmiş topraktan yapılmış su künkleri bulunmuştur. Ayrıca eyvanın sağında yer alan kubbeli odanın zemininde de benzer bir su kanalı açığa çıkarılmıştır (Pekdemir, 2008, s. 13-30). Her iki kanal da havuz ile bağlantılıdır. Bir kanaldan havuza ulaşan suyun fazlası diğer kanal tarafından tahliye edilmektedir. Benzer uygulama İnce Minareli Medrese ile Konya Sahip Ata Hankahı'nda bulunmuştur. Her üç yapıda ortaya çıkan su kanalları Selçuklu Medreselerindeki su sistemi ile havuz ilişkisini aydınlatması için son derece önemlidir.

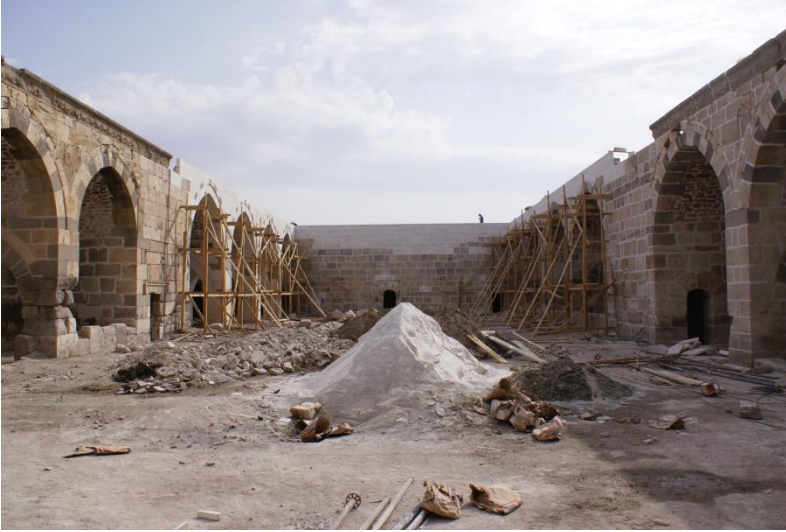
Foto 31: Kervansarayda yapılan restorasyon çalışması

1996 yılında Prof. Dr. Haşim Karpuz başkanlığında restorasyona yönelik kazı ve temizlik çalışmaları yapılmıştır. Öncelikle avlu ve barınak bölüm içerisindeki dolu toprak boşaltılmıştır. Avlunun özgün halinde taş döşeli bir zemini bulunduğu anlaşılmıştır. Avlu güneyindeki revakların kotunun avlu kotundan daha düşük olduğu, mekânların zeminlerinin kireç harçlı olduğu tespit edilmiş. Girişin batısında mescide ve çatıya çıkışı sağlayan merdivenin sahanlığı ortaya çıkarılmıştır (Baş, 2001, s. 101-109). Barınak bölümünde daha önce bilinmeyen seki düzenlemesi ortaya çıkarılmış, toprak dolgular içerisinde seramik parçalar bulunmuştur. Buradaki çalışmalarda sekilerin zeminin altıgen tuğlalarla kaplı olduğu ortaya çıkarılmıştır (Karpuz, 1998, s. 55). Kervansaray 2008 yılında

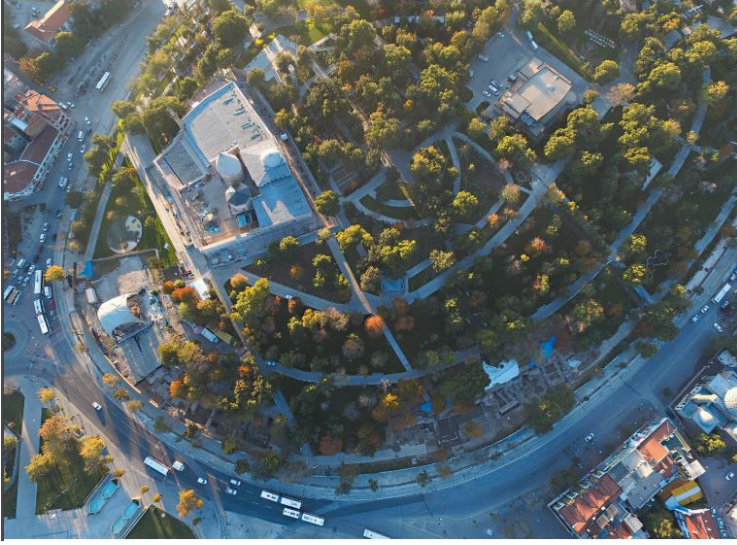
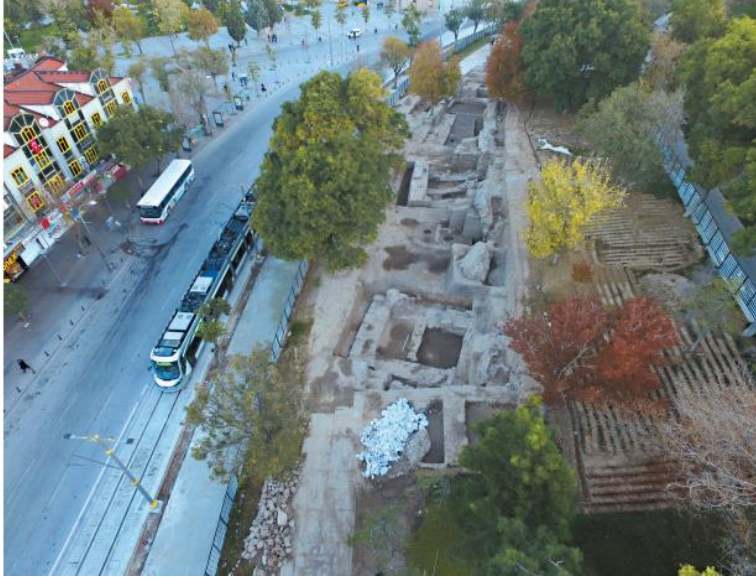
Foto 39: Kazılarda ortaya çıkarılan burçlar (M. A. Çelebi)

Kazı çalışmaları sırasında köşkün Konya iç kalesini kuşatan I. surun bir burcu üzerine inşa edildiği anlaşılmış, ayrıca sarayın güneye uzandığını ve geniş alan kapladığını ortaya koymuştur. Kazılardan çıkarılan buluntular Konya Müzesi'ne teslim edilmiş, çalışma raporları ile diğer doküman ve dosyalar ileride yayınlanmak üzere Tahsin Özgüç'e verilmişti (Akok, 1968, s. 47-73; Akok, 1975, s. 217-236).

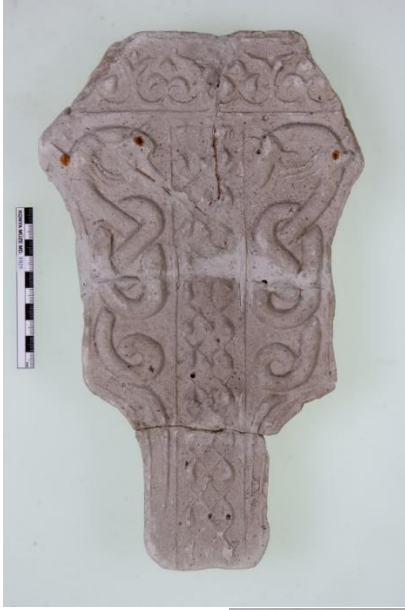
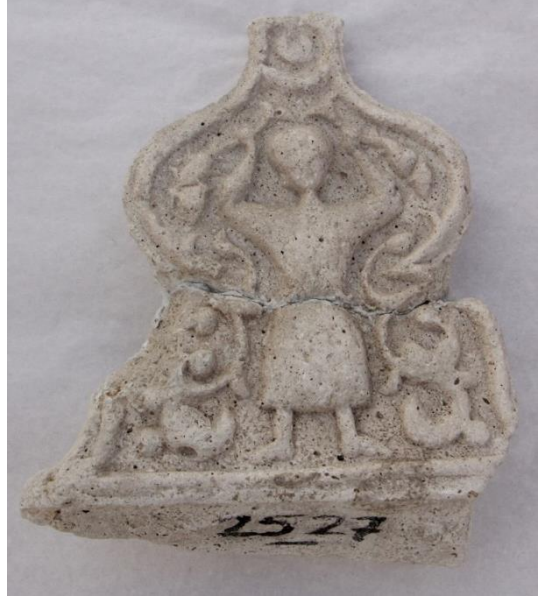
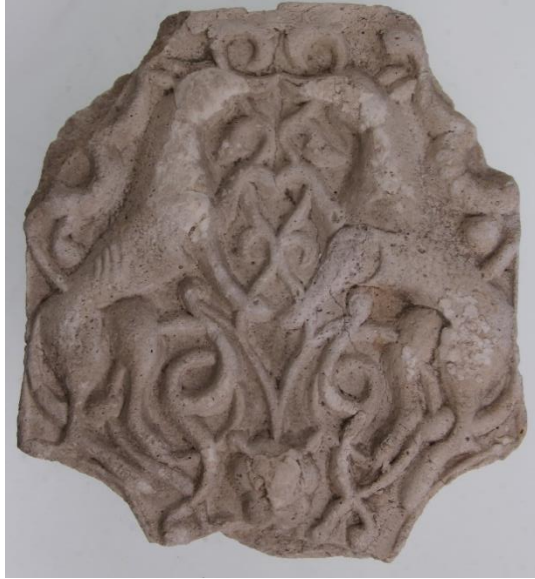
Foto 40: Konya Sarayı alçı buluntuları (M. A. Çelebi'den)

Yapılan çalışmalar neticesinde hem tepenin kültür katmanı, hem de saraya ait zengin çini ve alçı malzemeler ortaya çıkarılmıştır. Çini buluntular lüster, minai ve sıraltı tekniğinde yapılmış olup renk, desen ve kompozisyon açısından da ayrı bir öneme sahiptir. Bunlar içerisinde süvari, bağdaş kurarak oturan insan figürleri, ud çalan figürler, siren ve sfenks gibi hayali yaratıkların tasvir edildiği zengin bir figür dünyası ile de

karşılaşmaktayız. Bunun yanı sıra alçı buluntularda da insan ve hayvan figürleri ile hayvan mücadele sahneleri ile dikkati çekmektedir. Benzer figürlü çini ve alçı örnekleri Beyşehir'deki Kubadabad Sarayında yapılan kazılarda da bulunmuştur (Erdemir, 2001, s. 122)

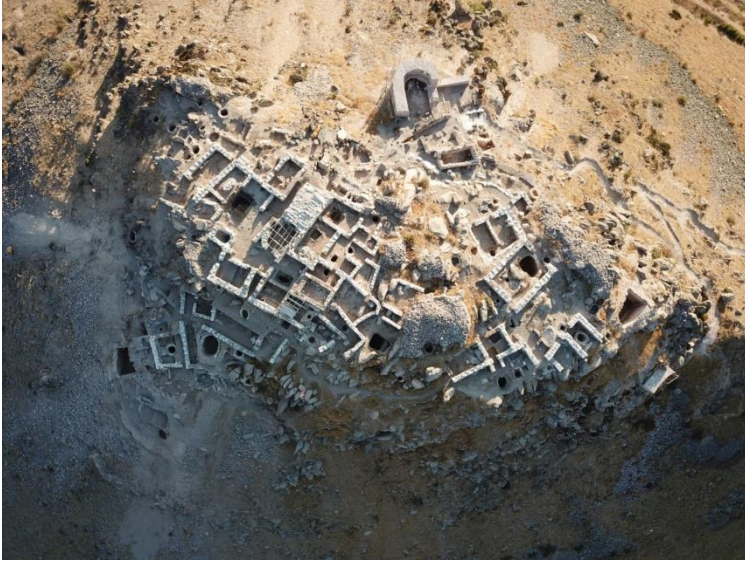
Foto 41: Gevale Kalesinin kazı sonrası görünümü

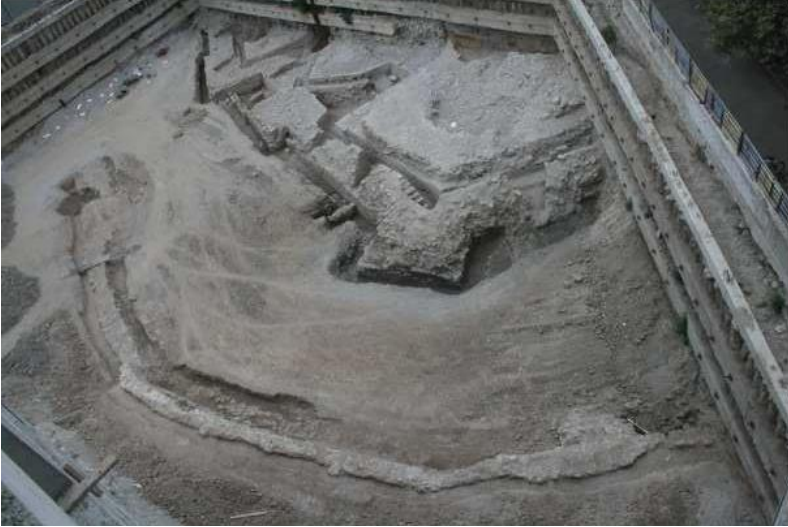
Foto 46: Kazı alanından görünüm (Z. Özcan)

Zindankale Katlı Otopark hafriyat çalışmalarında 6.50 m. de 9.70 x 1,95 cm ölçülerinde bir duvar kalıntısı görülmüştür. Duvar kalıntısı etrafında şekillenen kazılar neticesinde temel kalıntılarına ulaşılmıştır. İki köşe kulesi ve bunların arasında payanda, ana kütlelin etrafını çevreleyen üçgen girintiler ile üzerinde merdivenleri olan duvar bulunmuştur. Etrafı hendekle çevrili olduğu görülen köşe kuleli bir iç kale ortaya çıkarılmıştır. Yapılan çalışmalarda Roma-Selçuklu ve Osmanlı dönemlerine ait silindirik kitabeli taş, sırlı kandiller, sırlı-sırsız seramikler, metal objeler ve cam buluntuları ortaya çıkmıştır (Özcan, 2019, s. 19-26).
