Vaka Raporu/Case Report

Messerann Kiti Kullanılarak Kırık Kök Kanal Aletinin Çıkarılması:

**Removal of the Fractured Root Canal Instrument Using Messerann Kit:
Case Report**

¹Van Yüzüncü Yıl Üniversitesi Diş Hekimliği Fakültesi, Endodonti AD, Türkiye

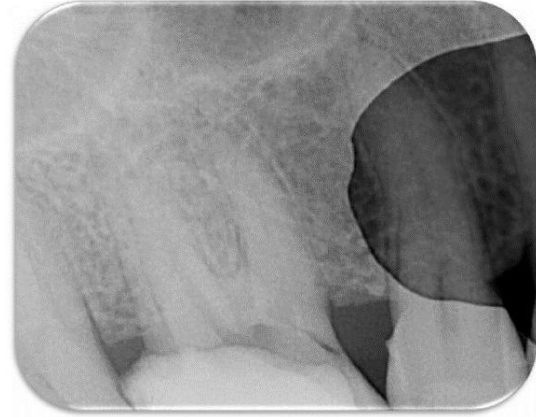
Şekil 2a. Kırık aletin uzaklaştırılması sonrası alınan periapikal radyograf

Distobukkal ve palatinal kanallarda herhangi bir dolgu maddesi izlenmemiştir. Hastadan bilgilendirilmiş onam formu alındıktan sonra sağ üst birinci molar dişin kök kanal tedavisinin tekrarlanmasına karar verilmiştir. Lokal anestezi uygulandıktan sonra rubber dam izolasyonu altında geçici dolgu kaldırılmıştır. Distobukkal ve palatinal kanallara 10 K tipi (Mani Inc, Tochigi, Japonya) eğeyle giriş doğrulanmış fakat meziobukkal kökte ki kırık eğeden dolayı giriş sağlanamamıştır. Kırık eğenin çıkarılması için öncelikle 3# numaralı Gates Glidden (Mani Inc, Tochigi, Japonya) frezin uç kısmının kesilmesiyle oluşturulan modifiye Gates Glidden yardımıyla kırık eğeye kadar olan kanalın koronal kısmı genişletilmiştir. Daha sonra Masserann Kitinin (Micromega, Besancon, France) trepan frezi saat yönünün tersi yönde hareket ettirilerek kırık eğe çevresindeki dentin dokusu kaldırılarak eğenin koronal kısmı serbestleştirilmiştir. Masserann Kitinin ekstraktörü ile kırık eğe kavranarak saat yönünün tersi yönde döndürülerek çıkarılmıştır (Şekil 2a, Şekil 2b).

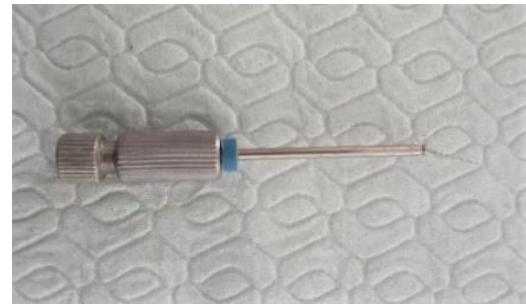
Şekil 2b. Kırık aletin Masserann kitinin ekstraktörüyle çıkarılması

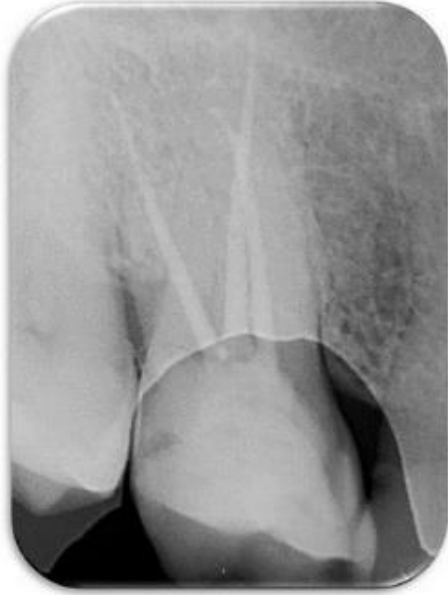
Şekil 3. Kök kanal tedavisinin tamamlanması sonrası alınan periapikal radyograf

NaOCI ve 5 ml distile su kullanılmıştır. Kök kanalları kağıt konlarla kurutulmuş, meziobukkal ve distobukkal kanalında X2, palatinal kanalda X3 güta perka ve AH Plus (Denstply Maillefer, Baillagues, İsviçre) kök kanal patı kullanılarak tek kon yöntemi ile doldurulmuştur. Giriş kavitesi A2 renk kompozit kullanılarak (Solare X, Tokyo) restore edilmiştir (Şekil 3).
