**TÜRKİYE’DE YER DEĞİŞTİREN YERLEŞMELERE BİR ÖRNEK:
ARGUVAN İLÇE MERKEZİ (MALATYA)**

*An Example the Changing Settlement in Turkey: Arguvan Province Center
(Malatya)*

Yrd. Doç. Dr. Gülpınar AKBULUT

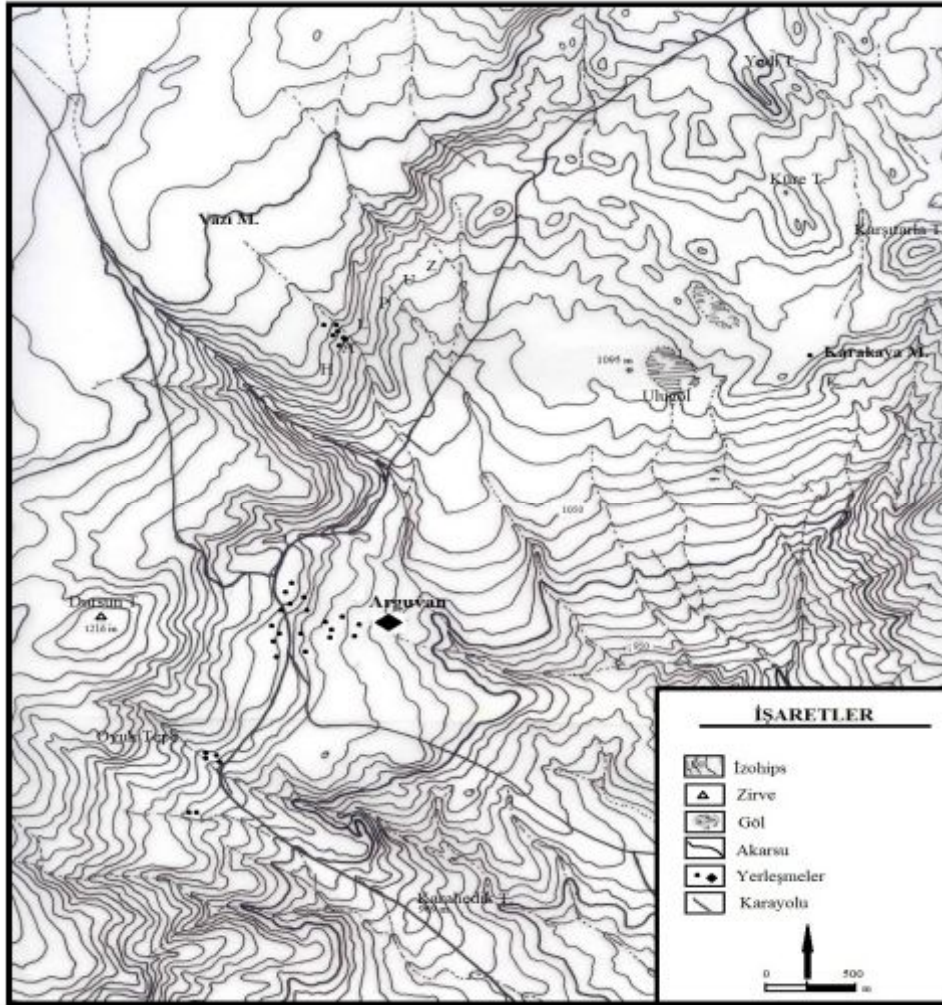
Şekil 2: Araştırma sahasının Topografya Haritası.

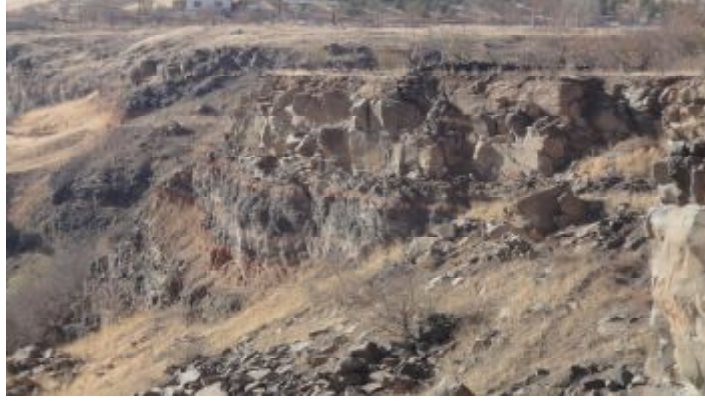
Foto 1: Arguvan GB'sında gri-siyahımsı renkte, alterasyona uğradığı kesimlerde pembemsi kahverengi renge sahip bazaltının genel bir görünümü.

Doğu Anadolu’da Sivas-Malatya yöresinden başlayan, doğu ve kuzeydoğuya doğru genişleyerek uzanan Neojen yaşlı kuşakta yer alan sahanın litolojisini Pliyosen yaşlı genellikle gri-siyahımsı renkte, alterasyona uğradığı kesimlerde pembemsi kahverenkli Arguvan bazaltı teşkil eder (Cengiz, R., vd. 1993; 17; Alpaslan, M. vd. 1996; 75-76). Bu bazaltın kaynağını ve sahanın ana morfolojik ünitesini ise batıda Kuruçay Vadisi’ne, güneydoğuda Fırat Vadisi’ne dek geniş alanlarda yayılım gösteren Yama Dağı (2631 m.) oluşturur. (Şekil 2, Foto 1). Neojen dönemde aralıklı lav çıkışları devam ettiği Yama Dağı’nda, volkanik tüflerin üzerine bazaltlar gelirken, bu sahalar yüksek olmayan tepelik alanlara dönüşmüştür (Şekil 3). Bununla birlikte Yama Dağı’ndan ilçe merkezine doğru yükselti azalır ve düzlük alanlar ortaya çıkar. Bunun sebebi Neojen volkanizmasına bağlı gelişen patlamaların sonucunda oluşan kalderaların Yama Dağı’ndan çıkan tüf ve cüruf gibi volkanik malzemelerle doldurulması, böylece Arguvan’ın da yer aldığı topografya bazı tepelik alanlar dışında plato görünümü kazanmasıdır. Bu dağ dışında yörenin diğer önemli yükseltileri Göldağ (2 402 m.), Doyuran Tepesi (1 516 m.) ve Hasbek Tepesi (2310 m.)’dir.

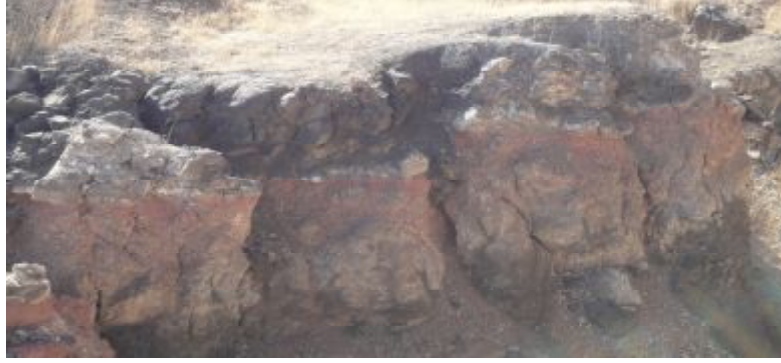
***Foto 2:** Arguvan ilçe merkezinin güneybatısında heyelanlı sahada üstte bazalt ve altta proklastik malzemelerin genel bir görünümü.*

olduğu karasal kil ve marn içerikli tabakalar ve tekrar ayrılmış bazaltlar yer alır (Yılmaz, İ., vd. 1971: 1). İlçenin kuzeydoğusunda Neojen yaşlı kum ve kil taşlarından oluşan formasyonlara geçiş söz konusu olsa da üst kısımlarda yine ayrılmış bazaltlar vardır (Foto 2).

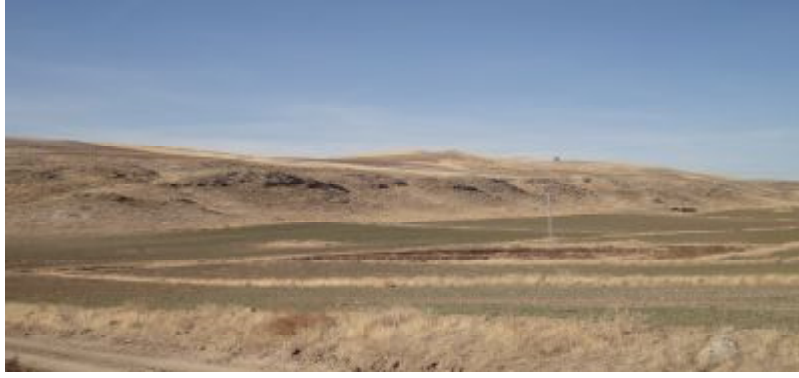
Foto 3: Arguvan ilçe merkezinin kuzeydoğusunda Malatya Fayının paralelinde gelişen tali faylardan birinin görünümü.

Araştırma sahasının tektonik özellikleri incelendiğinde, İkinci derece deprem kuşağında yer aldığı görülür. Sahanın hem batısında hem de doğusunda NNE-SSW yönünde sol yönlü doğrultu atımlı Malatya Fayı ve bu fayın paralelinde gelişen tali faylar vardır (Foto 3). Malatya Fayı: Kuzeydoğuda Kemaliye ile başlar, Arapgir, Arguvan, Yazıhan, Akçadağ'dan Doğanşehir'e kadar uzanan sismik açıdan enerji yüklü ciddi şekilde deprem üretecek bir faydır. Yaklaşık 180 km. uzunluğunda bu fayın kuzeydoğu ucu Arguvan'ın batısından geçmekte ve heyelan olaylarında etkin rol üstlenmekte, faylanma bölgeleri arasında kalan sahada dikey hareketler sonucunda çökme alanları görülmektedir (Ardos, 1979; 42; Yaşaroğlu, 1990; 16-17; Ekici, 2003; 26-27).

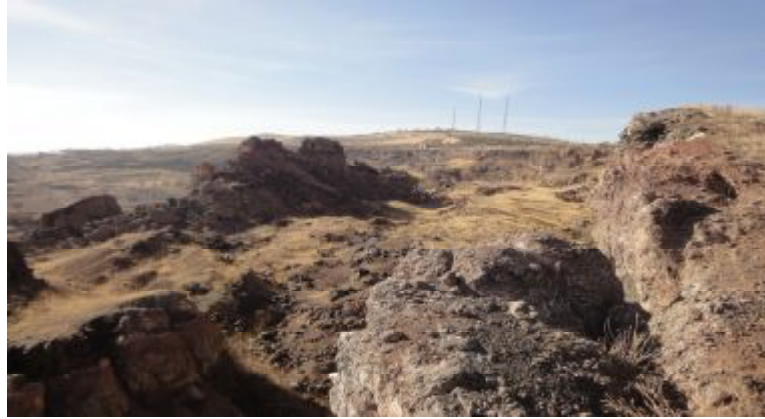
Foto 4: Arguvan GD'sunda heyelanlı sahanın genel bir görünümü.

İlçenin jeolojik-jeomorfolojik özelliklerinin de heyelan oluşumunda etkili olduğu ifade edilebilir. Ildır (1988) sahanın jeolojik raporunda, Arguvan ilçesinde bulunan bazalt, konglomera ve gre birimlerin zemin yönünden yerleşmeye uygun olduğunu, ancak marn ve killi birimlerin su ile teması neticesinde şişerek eğimli sahalarda heyelana neden olabileceğini belirtmiştir (Ildır, 1988; 1). Gerçekte Arguvan düzlüklerinin Malatya ovasına açılan eğimli sahalarda yüzeyde ayrılmış bazaltlar arasından süzülen yüzey suları, killi birimlerle temasa geçmiş, bazen zeminin boşalmasıyla çökme bazen de kayma şeklinde kütle hareketlerinin izlerine rastlanılmıştır (Foto 4).

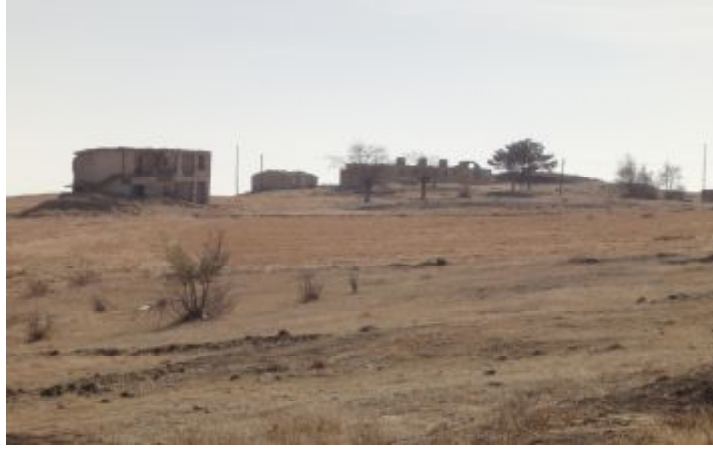
Foto 6: Eski Arguvan'da heyelan sonrasında terk edilen binaların genel bir görünüm.

yerleşmenin taşınması bağlamında afet konutları yapılmıştır. Bununla birlikte Bakanlar Kurulunca nakledilen konutların bulunduğu saha için, 8. 4. 1969 gün ve 6 /9820 sayılı “ afete maruz bölge” kararı olmasına rağmen 7269 sayılı kanununun 14. maddesine göre afet evi alan afetzedelerin eski evleri yıkılmamıştır (Foto 6-7); (İldır, 1988; 2). Dolayısıyla afet evlerini alan afetzedeler bu konutlarını satmışlar ve eski konutlarında oturmaya devam etmişlerdir. Öte yandan 1966 sonrasında yerleşmeye yönelik yapılan planlamalar uygulanırken, 1977 yılında daha önce risk olarak görülen alanlarda heyelanlar meydana gelmiştir. Yerleşmelerin kademeli olarak taşınma işlemi devam ettiği 1978 yılında 81 adet yeni afet konutu inşa edilmiştir. Ancak Bakanlık tarafından yaptırılan 81 konuta yeterli hak sahibi olmamış, 66 afetzedeye dağıtımını yapılan konutların geriye kalanı ilçeye gelen memurlara lojman olarak tahsis edilmiştir (Öztürk, vd. 1983; 1).

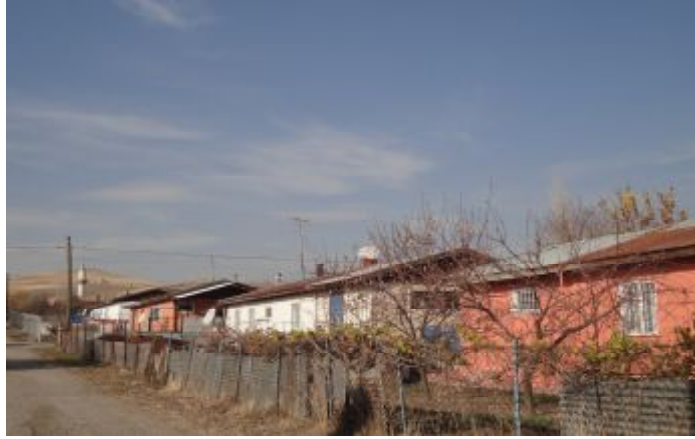
Foto 8: Arguvan'da Yeni Mahallede yapılan afet konutları.

uğramasına neden olmuştur. Heyelan sonrasında yapılan etütler sonrasında 73 konuta ihtiyaç olduğu belirtilmiş ve 1989 yılında 47 adet afet evi yapılmıştır. Afet evlerine yerleşen halk zamanla bu evlere eklentiler yapmışlardır (Ildır, 1988: 3): (Foto 8).

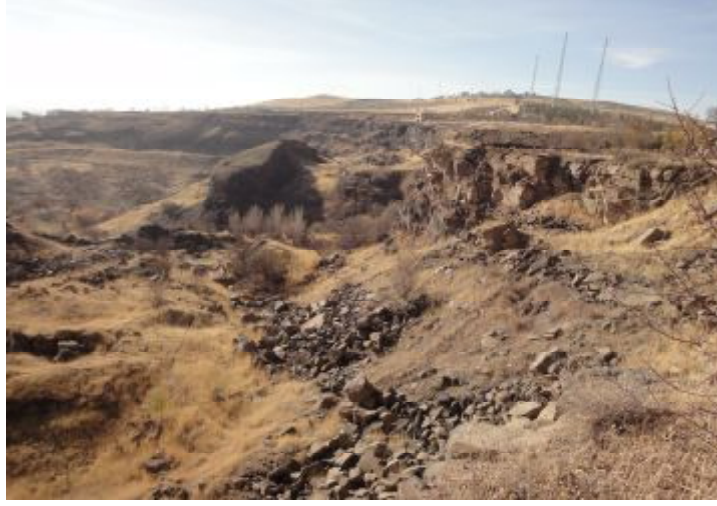
Foto 10: Arguvan'ın güneyinde aktif heyelan sahasının genel bir görünümü.

Bugün eski ve yeni Arguvan birbirine bitişik şekilde gelişmiş iki yerleşme şeklinde olup, yeni Arguvan'da 15,76 ha. konut alanında 1 803 kişi, eski Arguvan'da 559 kişi yaşamaktadır (Şekil 4). Eski Arguvan'ın sınırları içinde Bahçelievler, Tepebağ ve Bayraktar mahallelerinin bir kısmı yer almakta ve bu mahallelerin bulunduğu alanda ve Dolaylı mahallesinde kütle hareketleri devam etmektedir. En son meydana gelen toprak kaymalarıyla da bazı yeni ve eski yerleşim alanları tehdit altındadır. Örneğin ilçe merkezine 10 km.lik asfalt yolla bağlanan Dolaylı Mahallesi heyelan açısından risk oluşturmaktadır. Alparslan ve Terzioğlu'nun çalışmasında bu sahanın jeolojisi bazalt olarak gösterilse de, bazalt üstte ayrılmış şekilde yer almakta, bazaltın altında kum ve kil taşı görülmekte, bazaltın uyguladığı basınç ve yüzey sularının alttaki zayıf malzemeyi taşıyarak boşluklar oluşturmakta ve heyelan için gerekli koşulları hazırlamaktadır. Bugün yapılan tespitlere göre zeminin riskli oluşu ve evlerin statik yapısının uygun olmaması nedenleriyle bu mahallede 8-9 konutta heyelan tehlikesi halen devam etmekte, meskenlerde oturan aileler ekonomik durumlarının kötü olması sebebiyle başka mahalleye taşınmamaktadır (Foto 9-10).

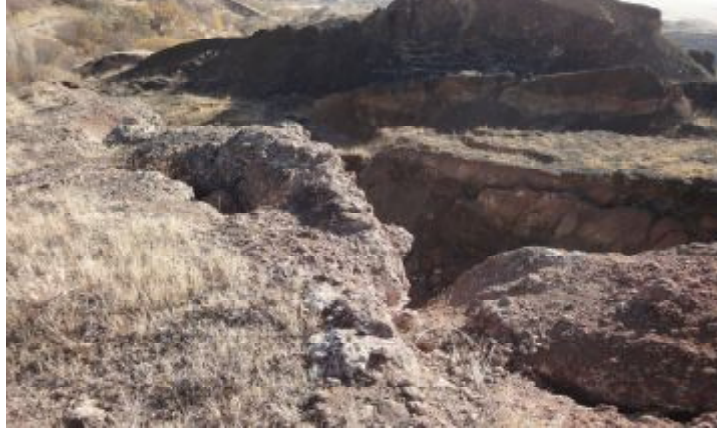
Foto 11: Aktif heyelan sahasında gerilme çatlaklarının genel bir görünümü.

Halen yerleşimlerin bulunduğu eski Arguvan'ın tamamı heyelan bölgesi içinde yer alır. Ayrıca buranın kuzeydoğusunda, yeni yerleşim yerinin güneydoğusundaki Kayabaşı mahallesinde bulunan dere yatağı boyunca geriye doğru yani ilçe merkezine doğru uzanan bir heyelan mevcuttur. Bu heyelanın üst kısımlarında gerilme çatlakları ve yarılmalar oluşmuştur ve yakın zamanda bu kesimlerde kaymaların oluşacağı tahmin edilmektedir (Foto 11). Dolayısıyla Kayabaşı mahallesinde tamamen heyelan bölgesi içinde yer alan evler büyük risk altındadır. Arguvan ilçe merkezinde İlçe Jandarma Komutanlığı ve ilçe sağlık ocağı gibi bazı kamu binalarında oturma ve kaymaların tespit edilmesi, heyelanın aktif özelliğini koruduğunu göstermektedir.
