## 6 Şubat 2023 Kahramanmaraş Depreminin Antakya Kent Kimliği Üzerine Etkileri: Antakya Zenginler Mahallesi Örneği

## The Effects of February 6, 2023 Kahramanmaraş Earthquake on Antakya City Identity: The Case of Antakya Zenginler Neighborhood

**Citation:** Aktemur, A. & Ünlükaplan, Y. (2024). The effects of February 6, 2023 Kahramanmaraş Earthquake on Antakya City Identity: The Case of Antakya Zenginler Neighborhood. *Journal of Architectural Sciences and Applications*, 9 (Special Issue), 219-244.

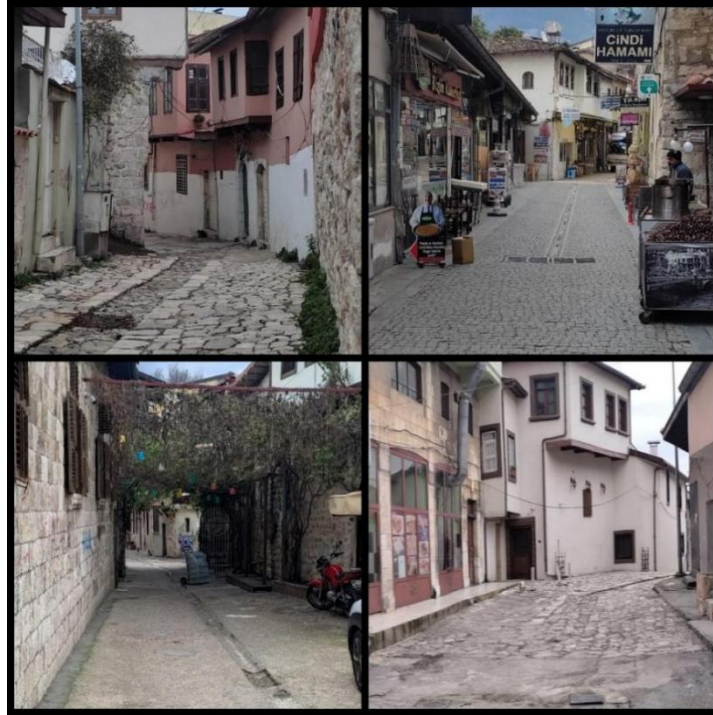
Şekil 5. Kırk Asırlık Türk Yurdu caddesinden bazı görüntüler (Foto: Aktemur, 2022)

Zenginler Mahallesi Kırk Asırlık Türk Yurdu Caddesi üzerinde bulunan yapılar karşılıklı bitişik nizamdır. Cadde üzerindeki yapıların bir kısmı geleneksel Antakya evi yapısında olup günümüz mimarisini yansıtan yapılarda mevcuttur. Avlulu yapıların yanı sıra üç ve üçten fazla katlı yapılarda bulunmaktadır (Şekil 5).

Cadde sabah 10:00 ile akşam 22:00 arasında araç girişine kapatılıp otopark alanı bulunmamaktadır. Sokağın Eğimi yaklaşık %3'lük bir eğim göstermekle birlikte Güneydoğu yönelimine doğru artmaktadır. Caddenin yer zemininin bir kısmı orijinal taş döşeme olup bir kısmı sonradan değiştirilerek özgün yapısı bozulmuştur. Cadde boyunca uzanan Antakya'ya özgü drenaj kanalı bulunmaktadır. Cadde içinde lokal bölgelerde restorasyon çalışmaları yapılmaktadır. Cadde üzerinde bulunan mekanlar kapalı ve yarı açık mekanlardan oluşmaktadır. Gün içerisinde yoğun turist sirkülasyonuna sahip olan caddenin dinamikliği

akşam saatlerinde durağan bir hal almaktadır. Cadde içinde yol ağaçlandırması bulunmamaktadır. Caddenin içerisinde kafe ve restoran gibi ticari işletmeler bulunmaktadır. Cadde geçiş alanı olarak da yoğun olarak kullanılmaktadır. Caddenin iki girişinde alışveriş mekanları bulunmakta olup cadde boyunca devam edildiğinde eğlence, dinlenme ve yeme içme alanı olarak kullanılan restoran alanı olarak kullanılan kafelerin mevcut olduğu tespit edilmiştir.

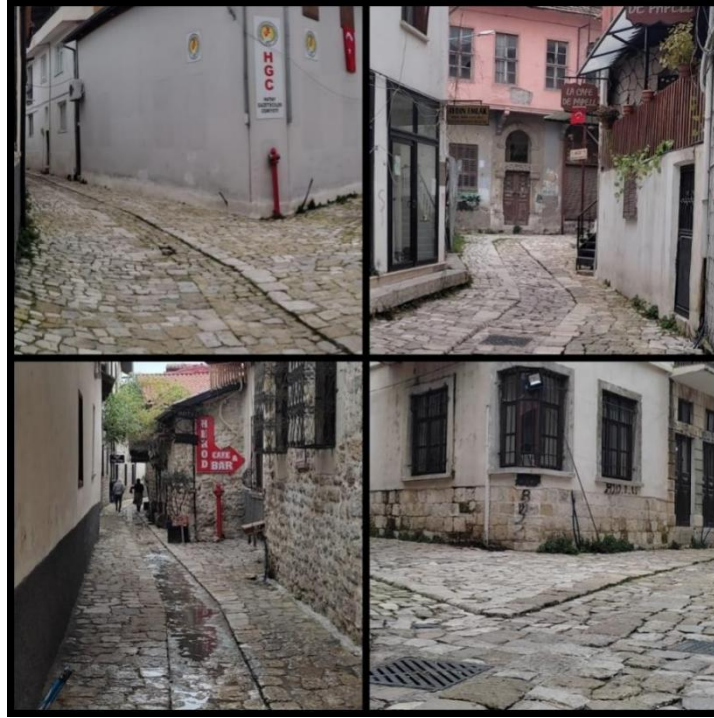
Şekil 6. Kahraman sokaktan bazı görüntüler (Foto: Aktemur, 2022)

Zenginler mahallesinin Kuzey-Güneydoğu yöneliminde olan Kahraman sokakta yapılar bitişik nizamda olup karşılıklı bir düzen içerisinde dizilim göstermektedir. Sokakta kapalı ve yarı açık mekanlar görülmektedir. Sokak sağlıklaştırma çalışması ile orijinal zemin döşemesi yeniden sokağa kazandırılmıştır (Şekil 6). Sokak boyu daralıp genişleyen yollara araç imkânı il ulaşım kısıtlı olup yönlendirme levhaları bulunmaktadır. Sokak içerisinde barındırdığı otel, kafe, alışveriş mekanları sayesinde dinamik bir durumda olmasından ziyade geçiş alanı olarak da yoğun kullanılmaktadır.

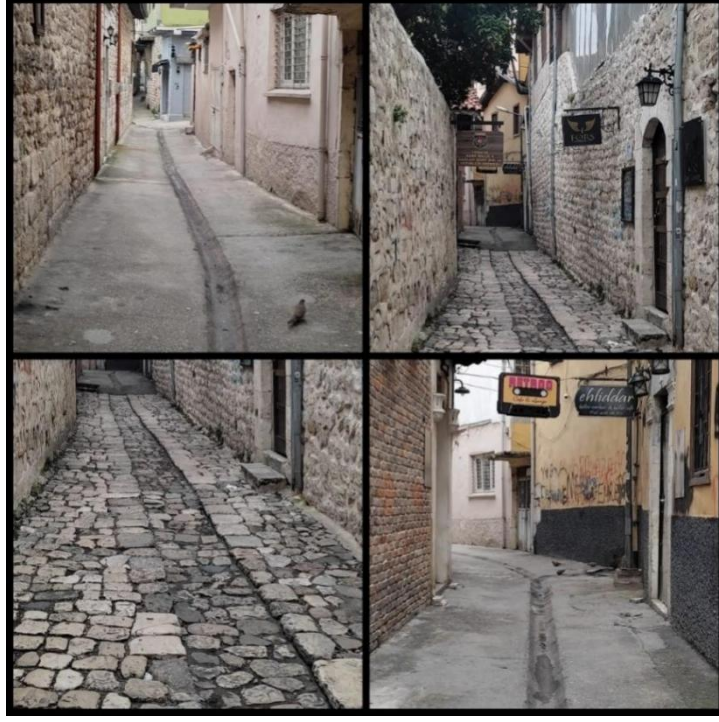
Şekil 7. Kastal sokaktan bazı görüntüler (Foto: Aktemur, 2022)

Kastal Sokak, Zenginler Mahallesi Kuzeybatı-Güney yöneliminde olup Kırk Asırlık Türk Yurdu Caddesi ile Kahraman Sokak arasında geçiş görevi görmektedir. Sokak üzerindeki yapılar bitişik nizamda olup yarı açık avlulu geleneksel Antakya evlerinden oluşmaktadır. Sokağın zemin yapısında bozulmalar bulunmakta olup orijinal zemin döşemesi sokak içerisinde varlığını kısmen göstermektedir (Şekil 7). Sokakta bulunan kafeler ve dernek sokağın dinamik bir aksiyona sahip olmasına katkı sağlamaktadır fakat sokak yoğun olarak geçiş yolu görevi görmektedir.

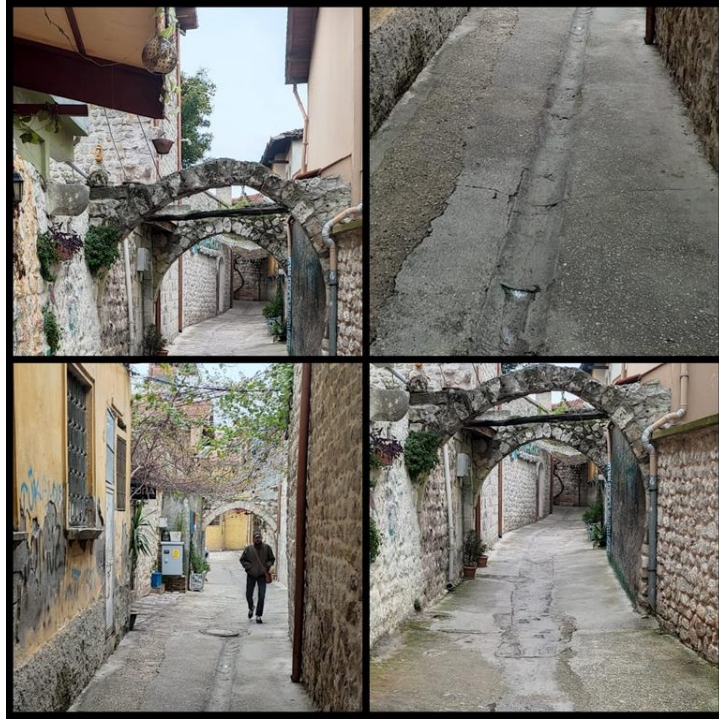
Şekil 8. Kabaltı sokaktan bazı görüntüler (Foto: Aktemur, 2022)

Kırk Asırlık Türk Yurdu Caddesi ile Prof. Dr. Ataman Demir Caddesi arasında bulunan Kabaltı Sokak'ın Kırk Asırlık Türk Yurdu Caddesi girişinde ki Tarihi Çeşme ve Nakip Cami ile başlamaktadır. Sokak üzerinde bitişik nizamda bulunan toplam 6 adet yapı bulunmaktadır (Şekil 8). Sokağın kısmen ortasına denk gelecek şekilde "kabaltı" mimari ögesi bulunmakta olup adını da bu ögeden aldığı varsayılmaktadır Kabaltı mimarisi gerek tarihi yapıyla gerek dokusuyla sokağa dikkat çekici özellik katmakla birlikte sokağın algınabilirliğini ve sirkülasyonunu arttırmıştır.

Sokak üzerinde özel ve belediyeye ait 2 adet tescilli yapı durumunda ticari işletme bulunmakta olup belediyeye ait olan Expo Evi'nin restorasyon süreci geçirdiği bilinmektedir. Ticari işletmeler dışında sivil mimari ögesi olarak kullanılan yapılarda bulunmaktadır. Sokak zemini özgün yapısını korumamakla birlikte sokağın zemininde drenaj kanalları bulunmamaktadır. Sokak yönü kuzeybatı-güneydoğu doğrultularına uzanmaktadır. Sokak iki cadde arasında bağlantı yolu olma özelliğini göstermektedir. Sokak üzerinde herhangi bir ağaçlandırma ve donatı elemanı bulunmamaktadır. Sokak üzerinde bulunan kafelerin sokağı canlı ve dinamik tutmasıyla birlikte yoğun olarak geçiş yolu olma özelliğini göstermektedir.

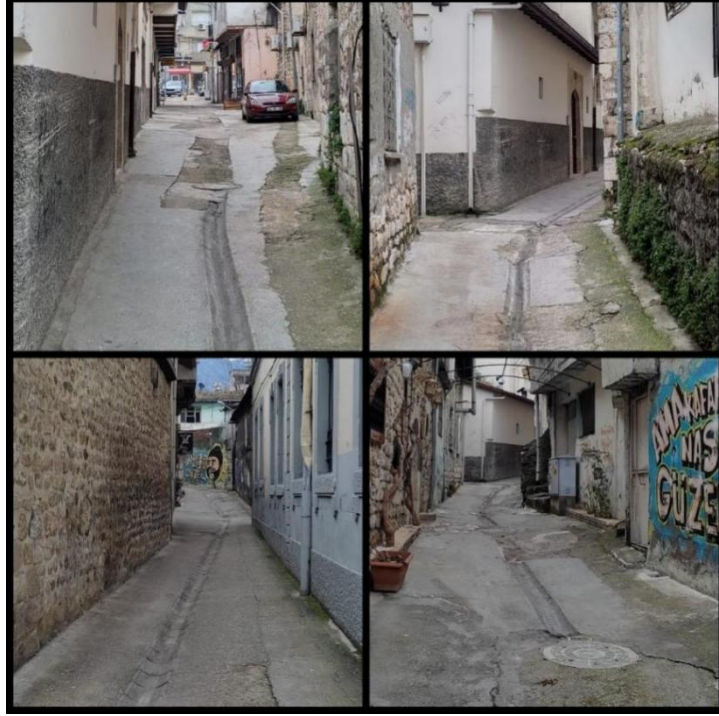
Şekil 9. Prof. Dr. Ataman Demir sokaktan bazı görüntüler (Foto: Aktemur, 2022)

Zenginler Mahallesi'nin tarihi yapılarını üzerinde barındıran sokaklarından biri olan "Prof. Dr. Ataman Demir Sokak" bitişik nizamlı ve çoğunluğu geleneksel avlulu yapılardan oluşmaktadır (Şekil 9). Sokak Kuzeybatı-Güneydoğu yöneliminde olup ortalama %3'lük bir eğime sahiptir. Sokağın zemin döşemesi özgünlüğünü koruyamamıştır. Sokağın ortasından geçen açık drenaj kanalları bulunmaktadır. Dinamik bir kullanıma sahip olan sokağın içerisinde kafe, restoran gibi ticari işletmeler ve okul, kilise gibi kamusal yapılar mevcuttur.

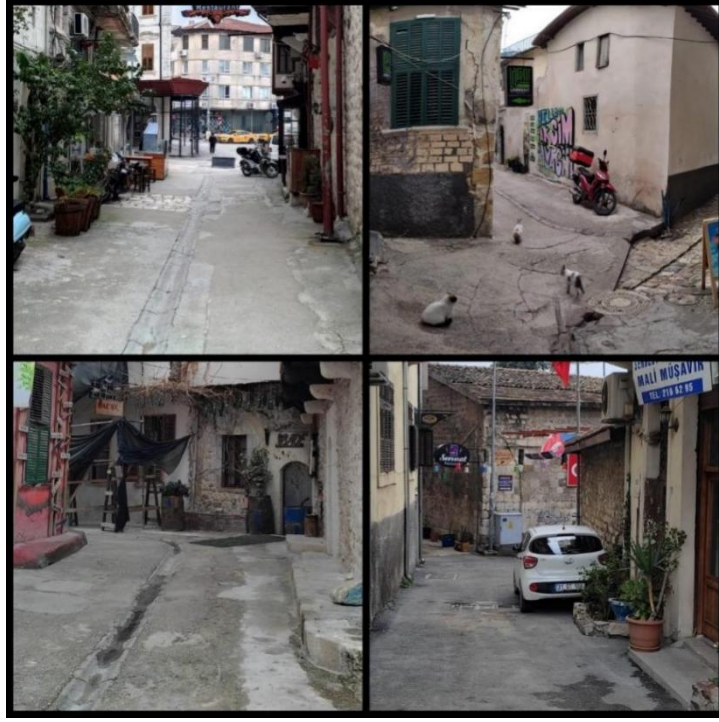
Şekil 10. Gazipaşa caddesinden bazı görüntüler (Foto: Aktemur, 2022)

Zenginler Mahallesi'nin en dinamik yapıda olan caddelerinden biri olan Gazipaşa Caddesi, Kuzeybatı-Güney yöneliminde olup %2'lik bir eğime sahiptir. Cadde saat 10:00-22:00 arasında araç erişimine açılmakta olup cadde boyunca herhangi bir otopark imkânı bulunmamaktadır. Caddenin zemininde orijinal zemin döşemesi bulunmamaktadır. Cadde üzerindeki yapılar bitişik nizamlı olup geleneksel Antakya Evi mimarisi ve niteliksiz kapalı mekân özelliğini yansıtmaktadır (Şekil 10). Caddedeki yapılar çoğunlukla kafe, restoran ve butik otel işlevinde kullanılmaktadır. Yapıların kısmen cephede malzeme uyumları bulunmaktadır. Gazipaşa Caddesi kentsel kimlik öğelerinin Türkiye Muharipler Derneği ve Tarihi Duvar Çeşmesi nirengi noktası özelliğini taşıyan yapı olarak tespit edilmiştir.

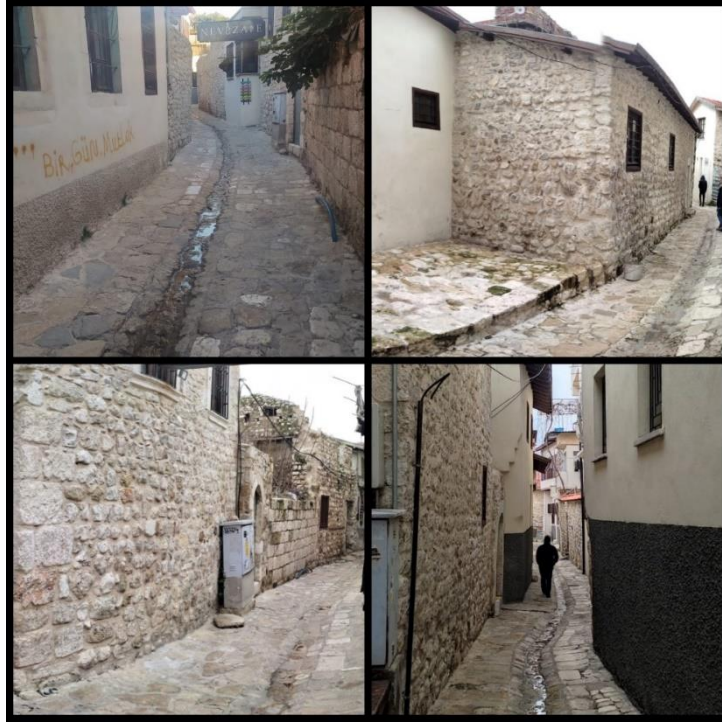
Şekil 11. Günlü sokaktan bazı görüntüler (Foto: Aktemur, 2022)

Kurtuluş Caddesi ile Gazipaşa Caddelerine giriş veren Günlü Sokağın eğimi % 6 olup Kurtuluş Caddesine doğru artan eğim yüksekliği basamakla çözülmüştür (Şekil 11). Sokağın zeminini restore edilerek özgün haline getirilmiş ve sokağın ortasından geleneksel drenaj kanalı geçmektedir. Günlü Sokağı üzerinde bulunan yapılar bitişik nizamlıdır. Sokakta bulunan yapılar geleneksel Antakya evleri özelliğini göstermiş olup sokakta belediye tarafından cephe iyileştirme çalışması yapılmıştır. Sokaktaki yapıların genelini özel konutlar oluşturmaktadır olup tek ve 2 katlı yapılardır. Sokakta 3 adet ticari işletme bulunmakta olup yaya sirkülasyonu zayıftır. Sokağın yoğun olarak kullanılan ticari işletmeleri de Kurtuluş Caddesine çıkan girişinde bulunmakta olup bölge imgesini taşımaktadır.
