## 6 Şubat 2023 Depremleri ve Saha Gözlemlerine Dayalı Bina Hasarları Hakkında Ön Değerlendirme

### February 6, 2023 Earthquakes and Preliminary Assessment of Building Damage Based on Field Surveys

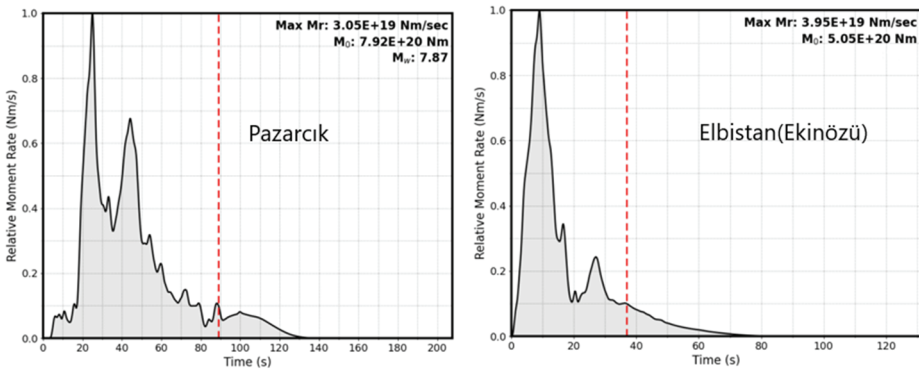
Şekil 5 - USGS tarafından yürütülen sonlu fay modellerinden elde edilen kaynak özellikleri (<https://earthquake.usgs.gov>), son güncelleme tarihi 2023-02-21 03:47:31 (UTC))

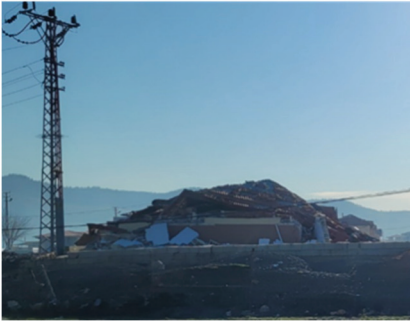
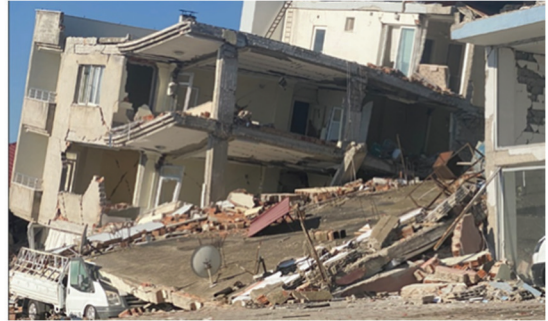
Ana şok sonrası ortaya çıkan moment büyüklükleri yüksek değerlere sahip artçı depremler, hasar görmüş olan yapıları göçme olasılığı açısından riskli hale getirirken, toptan göçme performans seviyesine veya göçmenin önlenmesi performans seviyesine yaklaştırmıştır. Merkez üssü Kahramanmaraş Elbistan olan Mw=7.6 olan ikinci deprem can ve mal kaybının artışında etkin rol oynamıştır. Çalışmalar kapsamında ilk olarak sırasıyla hasar ve kayıpların yoğun olduğu Gaziantep’e bağlı olan Nurdağ, İslahiye ve Hatay’ın Kırıkhan ve Hassa ilçeleri saha incelemeleri yapmak için ziyaret edilmiştir. Takip edilen günlerde ise İskenderun, Antakya merkez, Gaziantep merkez, Kahramanmaraş’ın Pazarcık ve Kahramanmaraş merkezde incelemelerde bulunulmuştur. Gaziantep’in ilçelerinde yürütülen ilk gün çalışmalarında toptan göçmeye maruz kalan binalarda arama-kurtarma çalışmalarının öncelikli olarak Nurdağı ve İslahiye’de yürütüldüğü gözlemlenmiştir. Gaziantep’e bağlı Nurdağı ilçesinde yapısal sistemlerin benzer hasarlara sahip olduğu gözlenmiş ve kırsal kesimde yer alan az katlı binaların çoğunun mühendislik hizmeti almadığı, usta ve kalfalar tarafından inşa edildiği yerel halk tarafından bildirilmiştir. Bu çalışma kapsamında depremin ilk günlerinde ve sonrasında yazar tarafından çekilen fotoğraflar yardımıyla yapı hasarları irdelenecektir. Depremin ilk günlerinde yapılan saha gözlemleri Gaziantep’in Nurdağ ilçe merkezinde yer alan tekil ve mühendislik servisi almamış olan az katlı binalarda gerçekleştirilmiştir. Aynı bölgede çok katlı yapılarda yapısal ve yapısal olmayan hasarlar belirgin olarak gözlenmiştir. Kırsal kesimde yer alan deprem yönetmeliğinde aranan asgari donatı detayı koşullarını ve eleman boyutlarını yerine getirmeyen binalar toptan göçmeye maruz kalmıştır. Bina stoğunun yaşanmış olması, günümüz modern yönetmeliklerinde yer alan şartları sağlamayan kuvvetli kiriş zayıf kolon yaklaşımları ve kapasite korunumu ilkelerini dikkate almayan sistemler toptan göçmenin ortaya çıkmasına neden olmuştur.

*Şekil 18 - Kırsal kesimde az katlı yapılarda gözlemlenen toptan göçme ve ilçe merkezinde sıklıkla rastlanan ağır hasarlı binalar*

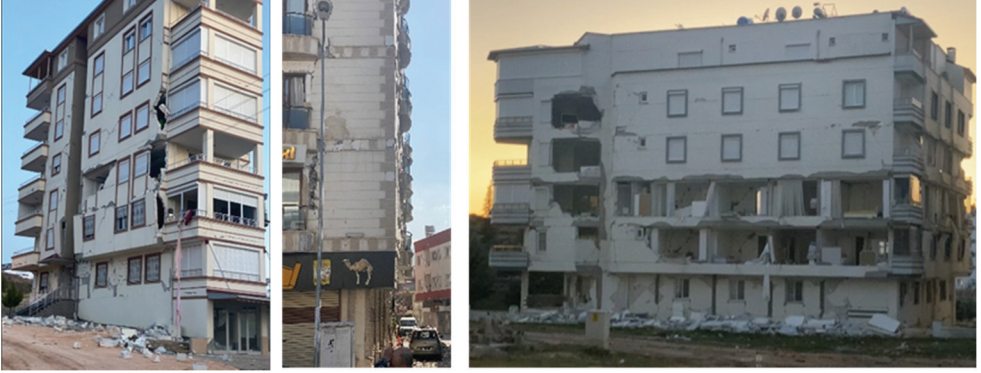
Betonarme yapılarda yer alan dış cephe kaplamaları ve dolgu duvarlar düzlem dışı davranışı nedeniyle deprem sırasında yaralanma, can ve mal kaybına sebep olmuştur. Dolgu duvar hasarları, çatılara montajlanmış su ısıtma sistemlerinin devrilmesinden dolayı cadde kenarlarına park edilmiş araçlar kullanılamaz hale gelerek ekonomik kayıpları arttırmıştır.

Şekil 19 - Dolgu duvarların düzlem dışı davranışına bağlı yapısal olmayan hasarlar

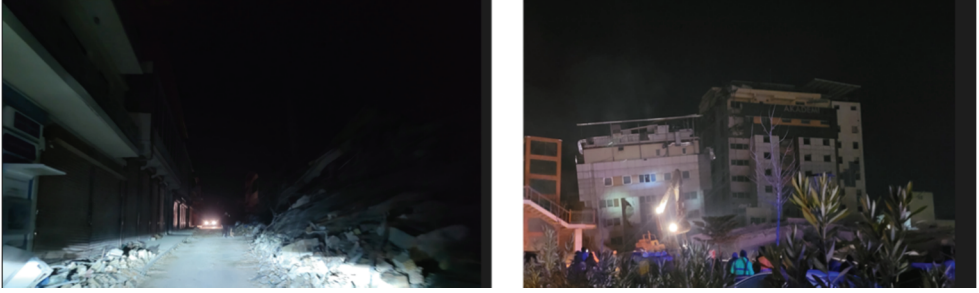
Kahramanmaraş Dulkadiroğlu ilçesinde dolgu duvar hasarları dar sokaklarda arama kurtarma faaliyetlerini sekteye uğratmıştır. Depremin ilk günlerinde fotoğraflanan bu durum, elektrik verilemeyen geç saatlerde arama kurtarma faaliyetlerinde ciddi problemler yaratmıştır.

Şekil 20 - Kahramanmaraş Dulkadiroğlu bölgesinde 2. gün sonunda mevcut durum ve arama-kurtarma faaliyetleri

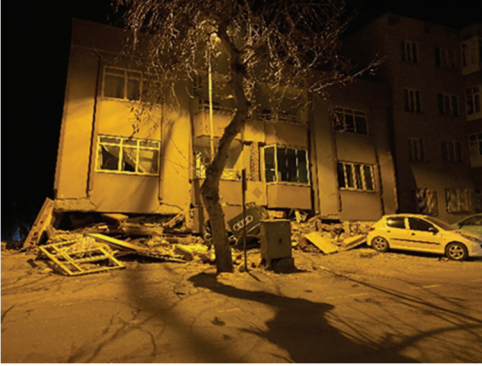
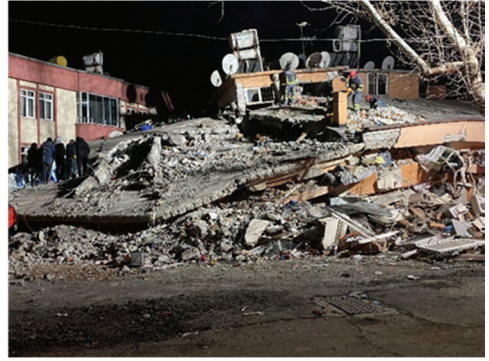
Saha gözlemlerinde bu durumun en bariz halini yumuşak kat ve zayıf kat etkilerine bağlı ortaya çıkan yapısal hasarlar olarak belirlenmiştir. Deprem sırasında yassı kadayıf tarzı toptan göçme gösteren binalar detaylı olarak incelendiğinde deneyimli bir mühendislik bakış açısından ziyade taşıyıcı sistemin mimarların tercihleri doğrultusunda şekillendirilmesinin irdelenmesi gerekmektedir. Bu açıdan değerlendirildiğinde inşaat mühendislerinin inşaat sektöründe rekabetçi ticari ortamın bir sonucu olarak iş tanımlarının ve mesleki yetkinliklerini projelere yansıtamamalarının altında yatan nedenler karar verici mekanizma tarafından yeniden değerlendirilmelidir.

Şekil 21 - Kahramanmaraş Dulkadiroğlu ilçesinde yumuşak kat hasarı ve toptan göçme sonrası vatandaşlar tarafından yürütülen arama kurtarma faaliyetleri

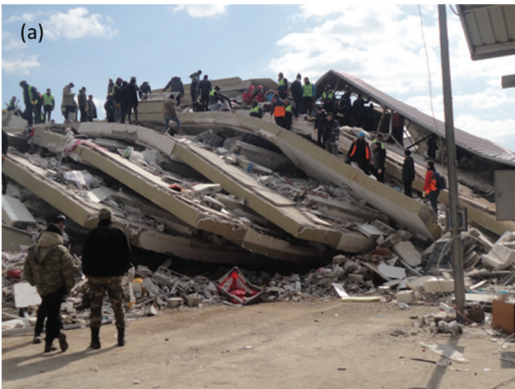
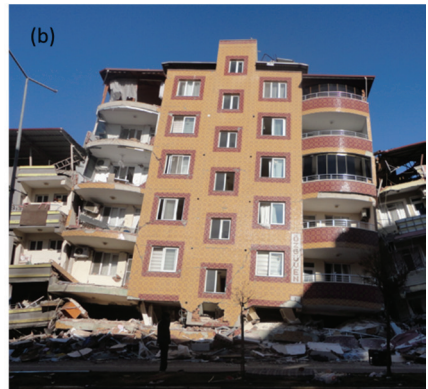
Kırıkhan ve Hassa'da yürütülen saha ziyaretlerinde bölgede gözlemlenen bina hasarlarının afet bölgesinde hakim olan hasar dağılımına benzer bir eğilim gösterdiği belirlenmiştir. Betonarme binalarda yumuşak kat hasarı dışında farklı tipte taşıyıcı elemanlarda ve dolgu duvarlarda ağır hasarlar gözlemlenmiştir. Sahada yürütülen çalışmalarda toptan göçme sonucu önemli kayıplar yaşanmıştır (Şekil 25a).

Şekil 22 - Hassa bölgesinde (a) toptan göçmeye maruz kalmış bina (b) yumuşak kat hasarı

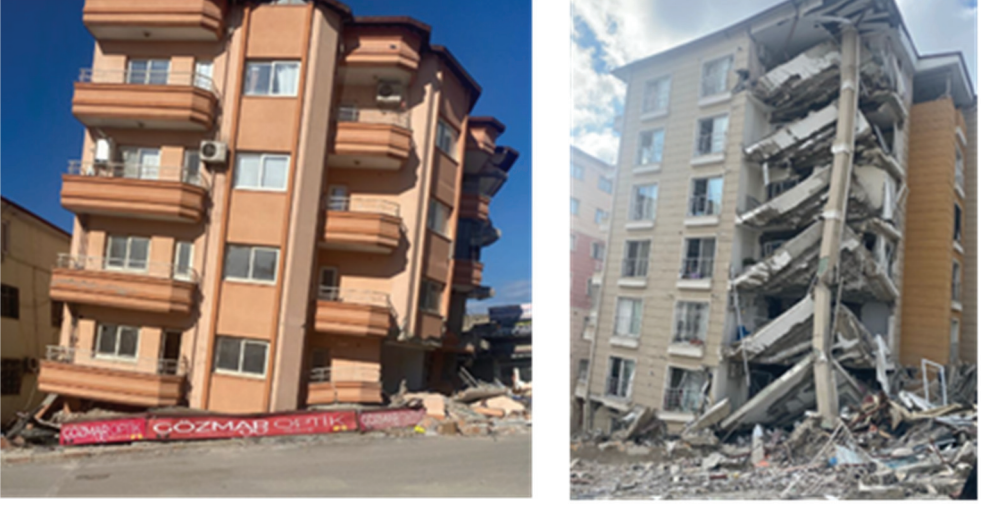
Şekil 23 - Hatay'ın Kırıkhan ilçesinde yumuşak kat hasarı ve binalarda toptan göçme

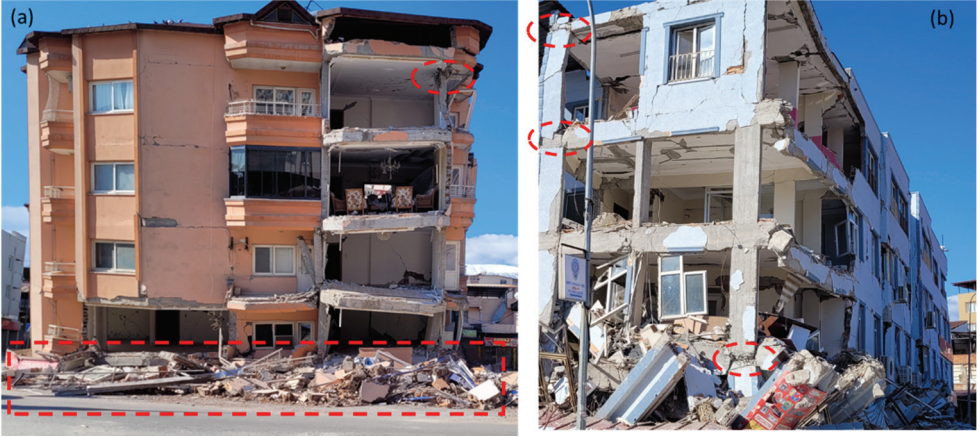
Kırıkmanda yürütülen saha ziyaretlerde afet bölgesinin genelinde gözlemlenen hasar dağılımına benzer bir dağılımın ortaya çıktığı belirlenmiştir. Betonarme binalarda yumuşak kat hasarı dışında farklı tipte taşıyıcı elemanlarda ve dolgu duvarlarda ağır hasarlar gözlemlenmiştir (Şekil 24).

Şekil 24 - Hatay Kırıkmanda yumuşak kat hasarı ve toptan göçmeye maruz kalan binalar

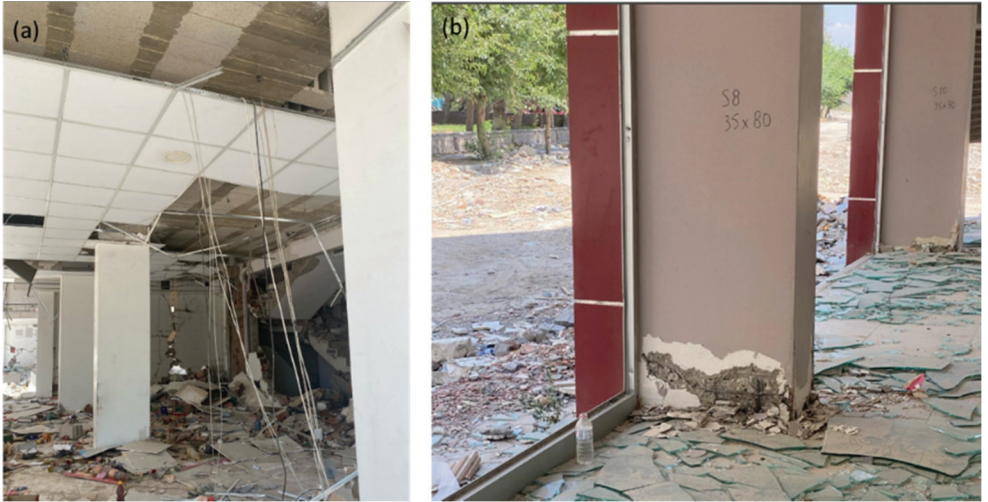
Şekil 26 - (a) Asmolen döşeme hasarı (b) Yapısal düzenleme sonucu oluşan kolon hasarı

Döşemeler düzlem içi davranış açısından yeterli dayanıma sahip olurken deprem yüklerinin düşey taşıyıcı elemanlara taşınması ve dağıtılmasında önemli rol üstlenen yapısal elemanlardır. Deprem bölgesinde yaygınca kullanım alanı bulan döşeme tipleri arasında yaygın kullanılan asmolen döşemeler yer almaktadır. Asmolen döşemeler zayıf bağlantılara sahip olması yanında kat seviyelerinde yapım tekniğinden dolayı ince 5-7 cm aralığında döşeme kalınlığına sahip ve düzgün yük transferi için gerekli olan yeterli düzlem içi dayanım koşulunu sağlamakta problem yaratan sistemlerdir. Saha gözlemlerinde asmolen döşeme kaynaklı hasarlar yaygınca gözlemlenmiştir. Bölgede yer alan çekirdek perdelerin

kullanıldığı binalarda asmolen döşeme tabir edilen dişli döşemelerin kullanımından dolayı perdelerin çevrelerinde ciddi hasarlar gözlemlenmiştir. Deprem yönetmeliğinde her ne kadar tek doğrultuda çalışan asmolen döşemelerin kullanımı belirli koşullara bağlı olarak sınırlandırılmış olsada iki doğrultulu döşemelerde halen pratikte inşaat sektöründe yaygın kullanım alanı bulduğu deprem bölgesinde de gözlemlenmiştir. Asmolen döşemelerde ayrıca dar kolonlara geniş kirişlerin oturtulmasına çalışılmasının yaratmış olduğu olumsuz durumlar gözlemlenmiştir. (Şekil 26). Gaziantep Nurdağ ve İslahiye bölgelerinde döşeme hasarının gözlemlendiği binalarda ayrıca asma katın yaratmış olduğu olumsuzluklar göze çarpmaktadır.

Doğru bir şekilde düzenlenmemiş taşıyıcı sisteme sahip binalarda perdeler ve kolonlar taşıyıcı çerçevelerde geliş güzel olarak yerleştirilmekte ve düzgün bir aks yerleşimine sahip olmayan yapısal sistemler ortaya çıkmaktadır. Ayrıca kolonların uzun kenarlarının genellikle belirli bir doğrultuya baktığı binalarda benzer hasar eğilimleri gözlemlenmiştir (Şekil 26b).

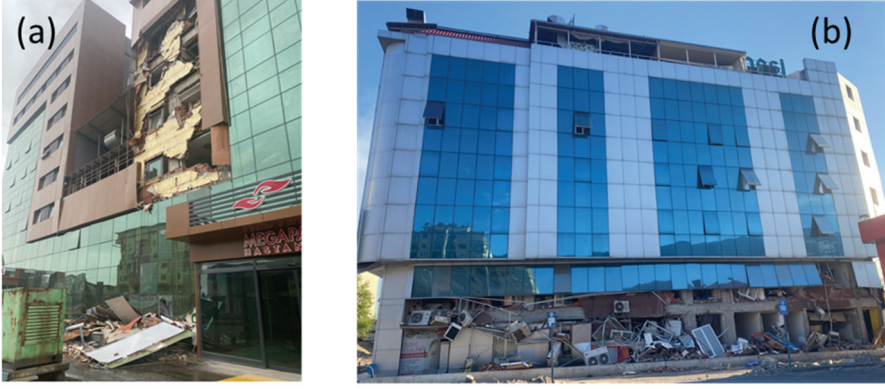
Yürütülen saha incelemelerinde bölgede bulunan geleneksel yöntemlere göre inşa edilmiş olan Kahramanmaraş, Antakya ve İskenderun illerinde bulunan özel hastanelerin birçoğu ileri seviyede hasar veya göçme bölgesi performans seviyesine ulaşmış olduğu belirlenmiştir. Kahramanmaraş bölgesinde yer alan özel hastanelerden Megapark ve Vatan hastaneleri depremin en kritik saatlerinde almış oldukları yapısal ve yapısal olmayan hasarlardan dolayı kullanılamaz hale gelmiştir (Şekil 27). Okuyucu daha detaylı resimler ve hasar değerlendirmesi için yazarın Hastaneler hakkında yayınlamış olduğu yayınlara başvurabilir. Ağır hasar alan illerden biri olan Kahramanmaraş'ta birçok özel hastane ağır hasar alıp hizmet veremezken tarihsel süreçte şehrin eski yerleşim yerlerinden olan Oniki Şubat ilçesi Mimaroba'da inşa edilmiş olan Kahramanmaraş Necip Fazıl Şehir Hastanesi Kadın Doğum ve Çocuk Ek Hizmet Binası ve Kadın Doğum ve Çocuk Hastalıkları Hastanesi ilk müdahalelerin yapıldığı hastaneler olmuştur

Şekil 27 - 6 Şubat Pazarcık depreminden sonra kullanılamaz hale gelen (a) Megapark ve (b) Vatan Hastaneleri

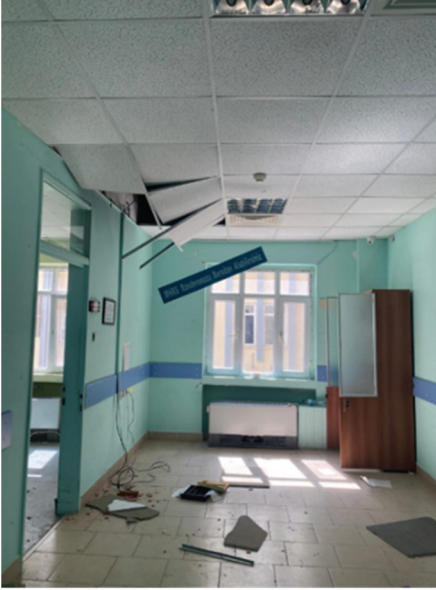
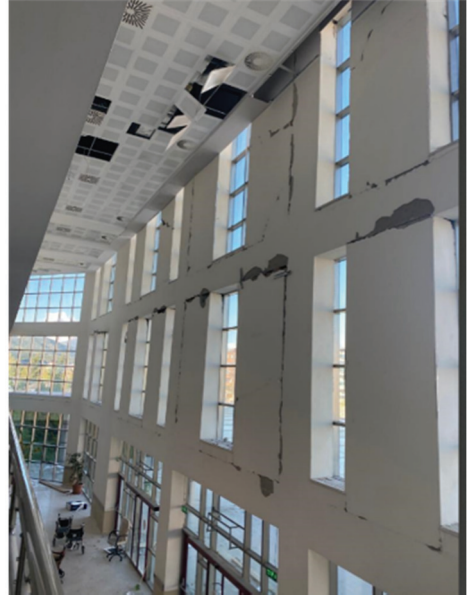
Erzin bölgesinde konut tipi yapılarda afet bölgesi ilan edilen diğer illere göre hasar sınırlı seviyelerde kalmasına rağmen Erzin Devlet Hastanesinde ortaya çıkan yapısal olmayan eleman hasarları hastanenin deprem sonrasında işlevselliğini kaybetmesine neden olmuştur. Geleneksel hastane binaları arasında olan Erzin ve Mustafa Kemal Üniversitesi Araştırma Hastanesinde gözlemlenen yapısal hasar yanında yapısal olmayan hasarlar geleneksel yöntemlere göre tasarlanmış bu iki hastanede işlevselliğin kaybına neden olmuştur. Bu iki hastanede hastalar depremin ilk gününde kurulan sahra hastanesine taşınmışlardır. İşlevsellik kaybına uğramış olan Mustafa Kemal Üniversitesi Araştırma Hastanesi ve Erzin Devlet Hastanesi herhangi bir yıkımın ortaya çıkmamasından dolayı deprem yalıtımlı Hatay Dörtyol Hastanesi ile birlikte acil müdahale anlamında önemli bir yükü üstlenmiştir. Hastanelerde

gözlemlenen yapısal hasarlardan çok yapısal olmayan hasarlar ve çalışanların deprem sonrası içerisinde buldukları psikoloji nedeniyle depremin ilk haftasında hastane personeli sahra hastanelerinde hizmet vermeye devam etmiştir. Erzin Hastanesinde kurulan sahra hastanesi şu anda konteyner hastane olarak bir dönüşüm yaşamıştır (Şekil 28).

Şekil 28 - Erzin Devlet Hastanesi (Sol) ve Mustafa Kemal Üniversitesi Eğitim Araştırma Hastanesi

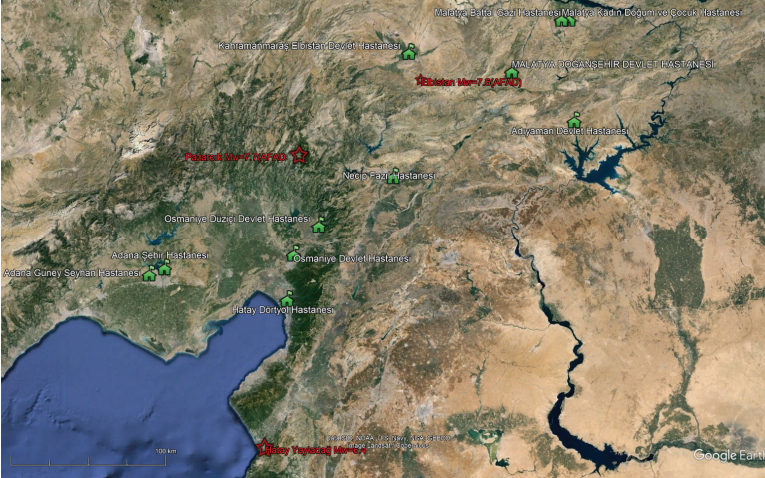
Şekil 29 - Afet Bölgesi ilan edilen illerde ziyaret edilen deprem yalıtımlı hastanelerin yerleri ve ana şok olarak tanımlanan Şubat 2023 depremlerine göre haritalandırılması

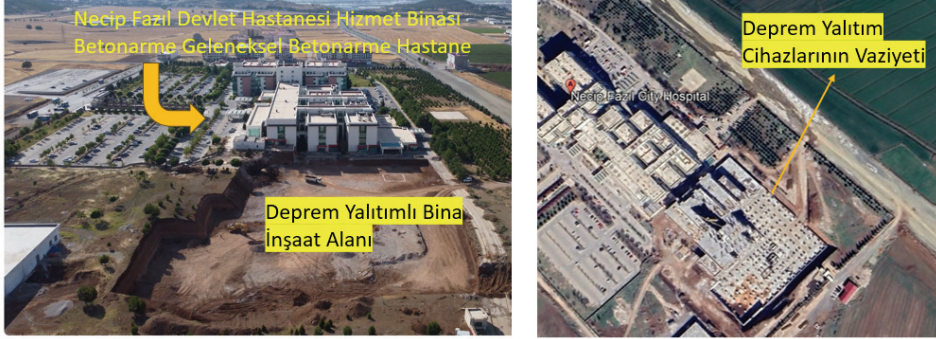
Şekil 30 - Kahramanmaraş ilinde inşası devam eden deprem yalıtımlı hastane binasının inşaa süreci( Fotoğraflar TIS firması izniyle firmanın proje kataloglarından ve uydu görüntülerinden alınmıştır)

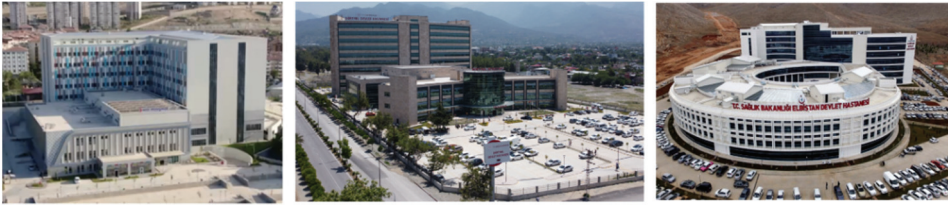
Malatya Battalgazi, Hatay Dörtüyl ve Elbistan Devlet Hastanesinde kullanılan çift yüzeyli sürtünme tipi sarkaç deprem yalıtım cihazları başarılı uygulamaları ile hasarın kozmetik seviyelerde kalmasına neden olmuştur (Şekil 31). Fakat Doğanşehir ve Malatya Kadın Doğum Hastanelerinde yeterli sismik boşluğun sağlanmamasından dolayı binalarda yapısal olmayan hasarlar ortaya çıkmıştır.

Şekil 31 - Malatya Battal Gazi(Sol), Hatay Dörtüyl (TIS firmasının izni ile resimler proje) ve Elbistan Devlet Hastanesi (Drone resimleri Kahramanmaraş Valiliğinin izni ile websitesinden alınarak kullanılmıştır)

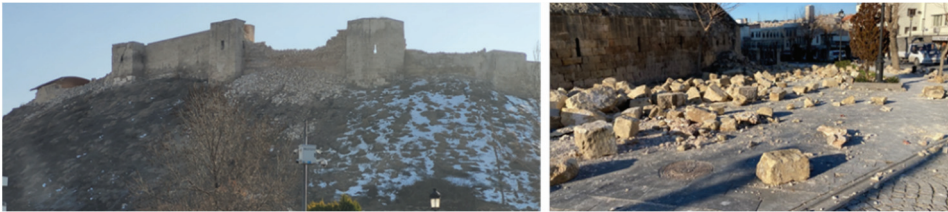
Gaziantep kalesi depremin ilk gününde konumundan dolayı hasar durumu kolaylıkla gözlemsel olarak tespit edilen kültür varlıklarından bir tanesi olmuştur. Yerel halk ile yürütülen görüşmelerde hasarın ağırlıklı olarak restorasyon ve yenileme çalışmaları yapılan bölgelerde ortaya çıktığı belirlenmiştir (Şekil 32).

Şekil 32 - Gaziantep Kalesi depremlerden sonra yaşanan hasarlar

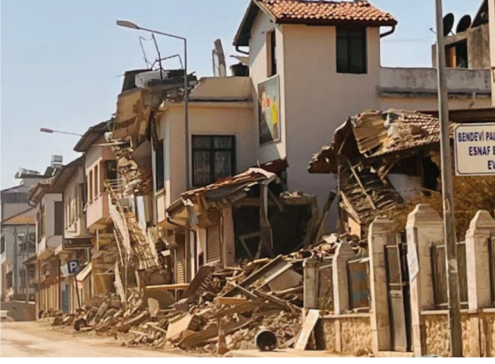
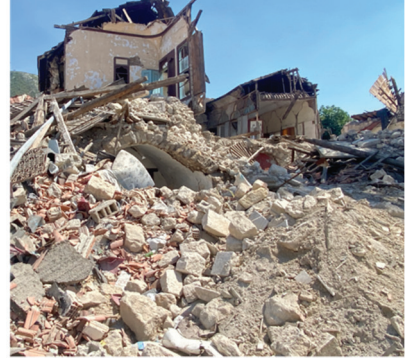
Caddesidir. Kurtuluş Caddesinde ana yol dışında arka sokaklara erişim yığma binaların toptan göçmesinden dolayı sağlanamamıştır (Şekil 33).

Şekil 33 - Antakya Kurtuluş Caddesinde tescilli kültür varlıklarında yığma yapı hasarları

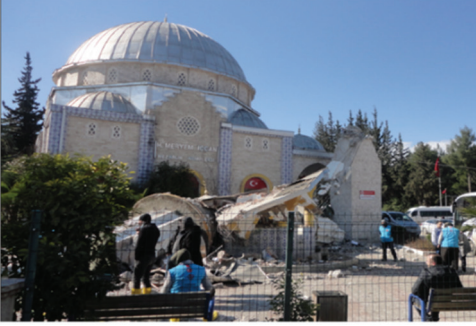
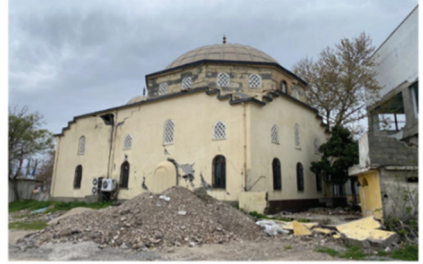
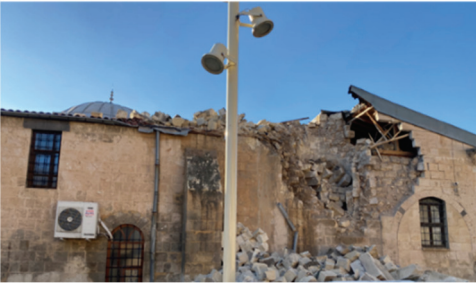
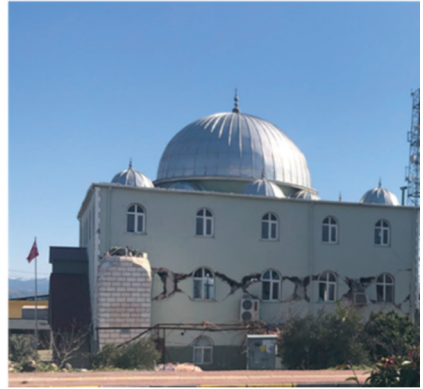
Birçok depremde gözlemlendiği gibi narin yapısal sistemler olan cami minareleri ve taşıyıcı ve taşıyıcı olmayan yığma duvarlar hasarları depremlerin ve artçıların büyüklüklerinin etkisi ile Hatay Hassa, Kahramanmaraş ve Gaziantep illeri sınırlarında ibadethanelerde gözlemlenmiştir (Şekil 34).

Şekil 34 - İbadethanelerde gözlemlenen taşıyıcı ve taşıyıcı olmayan yığma duvar hasarları

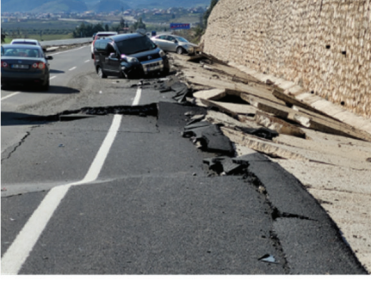
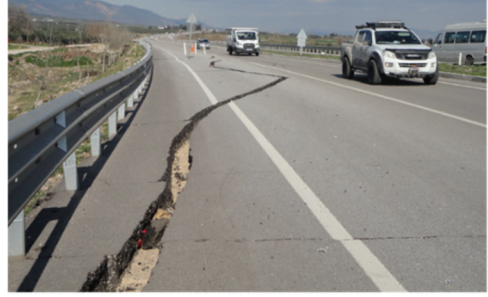
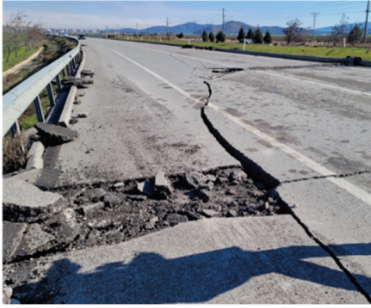
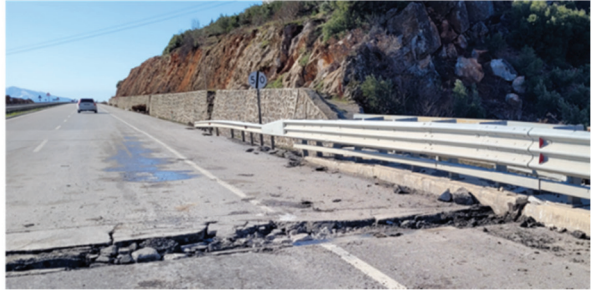
Deprem bölgelerinde acil müdahalenin yapılabilmesi için şehirler arasında bağlantı yolları ve köprüler afet bölgesi için şehirlerin can damarlarını oluşturmaktadır. Depremi ilk günlerinde üst geçit olarak kullanılacak köprü tabliyesinin yolu kapatması ve karayollarında deprem sonrasında oluşan hasarlardan dolayı ulaşımda aksamalar meydana gelmiştir (Şekil 35).

Şekil 35 - Karayollarında depremin ilk günlerinde ortaya çıkan deprem hasarı

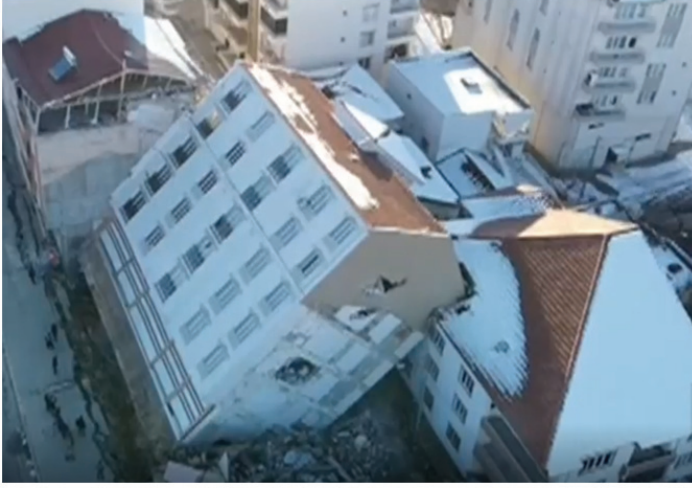
Sıvılaşma Adıyaman Gölbaşı ve Hatay'ın İskender'un ilçesinde özellikle Atatürk Bulvarı ve Çay mahallelerinde kum kaynamaları şeklinde gözlemlenmiştir. Limanda ayrıca gözlemlenen su taşkını, boru hatlarında yaşanan önemli hasarlarda alt yapı hizmetleri ile ilgili kesintiler ve salgın hastalık riski yaratmıştır. Adıyaman Gölbaşında yerel zemin koşulları nedeni ile yaşanan yapı temellerinde rijit dönmeler nedeni ile ortaya çıkan bina hasarları göze çarpmaktadır. Bölgede yer alan Kayı Apartmanında gözlemlenen rijit dönme nedeni ile diğer bir binanın üzerine yatması ile 6 Şubat deprem çiftinin yaşandığı bölgede geoteknik açıdan önemli sembol bina hasarlarından olmuştur (Şekil 36). Bölgede yer alan binalarda dikkatli incelemeler ve ölçümler ışığında birçok binada zemin kaynaklı dönme ve oturmalara bağlı hasarların ortaya çıktığı gözlemlenmiştir. Yan yatan ve ağır hasarlı binaların yıkım işlemleri Adıyaman Gölbaşı bölgesinde bu çalışma yayın sürecindeyken devam etmektedir.

Şekil 36 - Adıyaman ilinde yerel zemin koşullarına bağlı ortaya çıkan hasar ve oturmalar(Anadolu Ajansı)

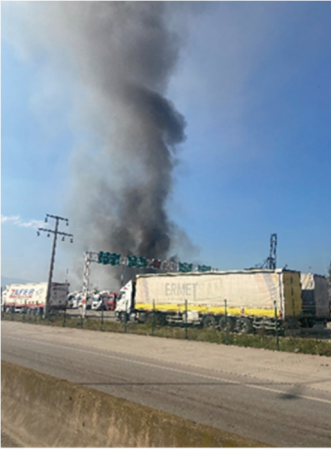
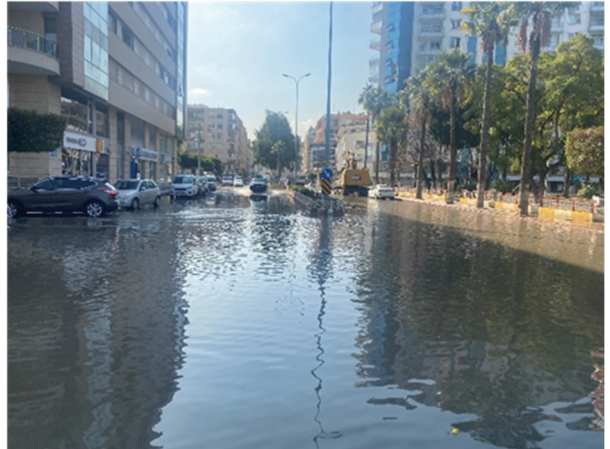
İskenderun Bölgesinde liman tarafında yaşanan su taşkını ve yerel zemin koşulları nedeni ile kanalizasyon sisteminde ortaya çıkan hasarla kanalizasyon atıklarının suya karışmasının olumsuz etkileri gözlemlenmiştir (Şekil 37).

Şekil 37 - İskenderun'da konteyner bölgesindeki başlayan yangın ve İskenderun limanında oluşan su taşkını

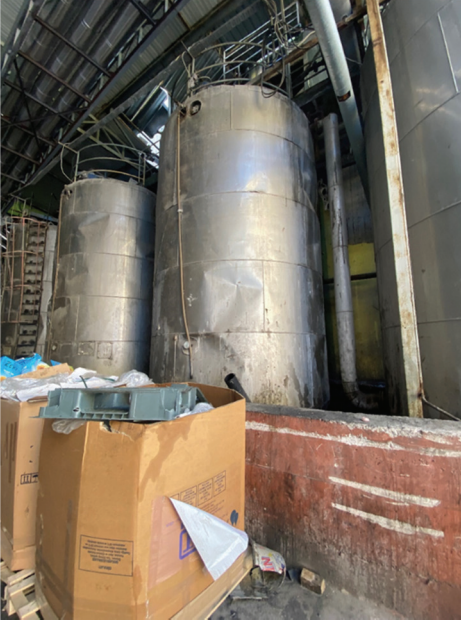
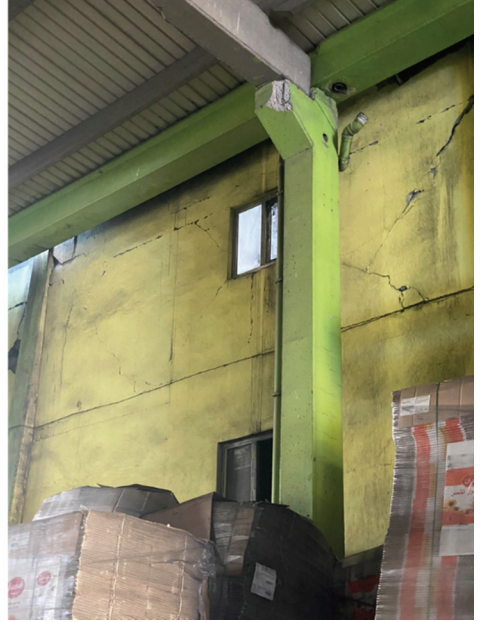
Deprem sonrasında bölgede yer alan endüstriyel tesisler belirli bir süre ile çalışanlarının veya çalışan yakınlarının kaybından dolayı Antakya ve Kahramanmaraş Organize Sanayi bölgelerinde üretime ara vermek zorunda kalmıştır. Çelik yapı sistemlerinde Antakya (Şekil 38). Yapısal hasar dışında yapısal olmayan ekipmanın hasar gördüğü ve fabrikanın ekipman kaynaklı üretime ara verildiği tespit edilmiştir. Kuru tahıl siloları ve sıvı yağ silolarına sahip firmalarda depolama tanklarında görülen farklı tipte hasarlar tespit edilmiştir (Şekil 39).

Şekil 39 - Endüstriyel tesislerde silolar ve precast elemanlarda gözlemlenen deprem hasarları
