## FEMA P-154 Formlarının Dijitalleştirilmesi İçin Bir Python Tabanlı Uygulama

## A Python-Based Application for Digitizing FEMA P-154 Forms

**Citation:** Talaslıoğlu, N. & Soyuluk, A. (2024). A python-based application for digitizing FEMA P-154 forms. *Journal of Architectural Sciences and Applications*, 9 (Special Issue), 179-200.

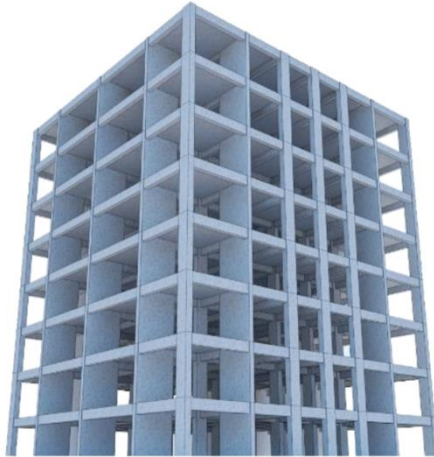
Şekil 6. Betonarme çerçeve sistem

Genel olarak en çok karşılaşılan sistemdir. Betonarme çerçeve sistemlerde çoğu zaman kirişli döşeme, kaset döşeme ya da nervürlü döşeme sistemlerle karşılaşılır (Şekil 6 ve 7). Betonarme binalarda, süneklik düzeyinin deprem performansındaki etkisi önemlidir. Kolonlardaki etriyelerin yeteri kadar olmaması kayma göçmelerine sebep olabilir. Kiriş donatısında bulunan süreksizlikler sebebiyle yükün boşalması halinde plastik mafsallaşma meydana gelebilir. Düşük miktarda yatay rijitliğe sahip olan çerçeveler çok fazla sayıda yapısal olmayan hasarlara neden olabilir. Yeteri kadar donatı kullanılmaması ve birleşim detaylarının yeterince iyi olmaması, bu sistemlerin deprem kuvvetlerine dayanımlarının azalmasına yol açmaktadır. Aynı zamanda kolonlardaki eksenel yüklerin artması sonucunda kolonda gevrek kırılmalar oluşabilir, boyuna donatılarda da dışa doğru burkulmalar gözlemlenebilir (Kızılkaya, 2018).

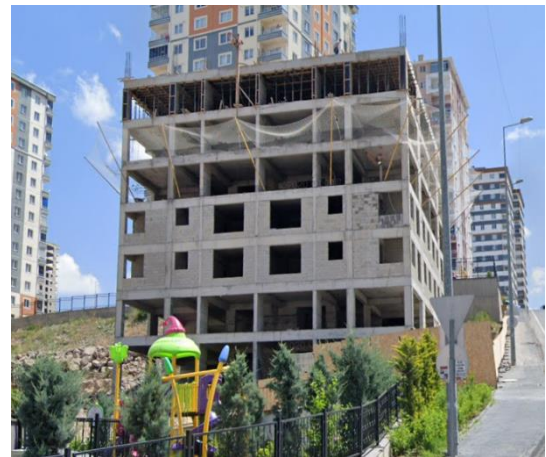
Şekil 7. Betonarme çerçeve sistem bina örneği

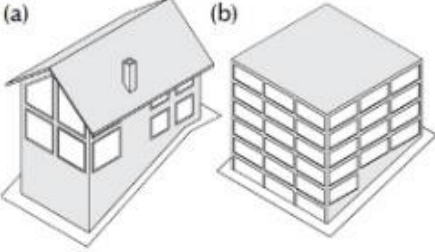
Düşey düzensizlikler	Şiddet	Level 1 açıklamalar
<p>Eğimli arazi</p>

Değişken	Binanın bir yanında diğer yanına 1 kat ve üzeri eğim varsa uygulanır. Şekil (a)'da gösterildiği gibi binalar için şiddetli olarak değerlendirin; şekil (b)'de gösterildiği gibi diğer tüm bina türleri için orta derece olarak değerlendirin.
<p>Desteklenmemiş bozuk duvar</p>

Şekil 10. Düşey düzensizlikler ve açıklamaları 1. kısım (FEMA, 2015)

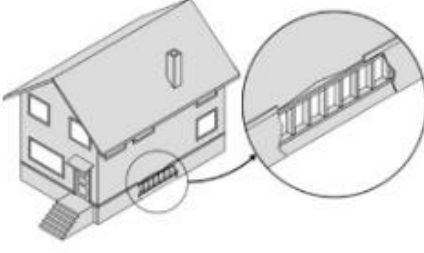
Orta derece	Binanın boşluklarında desteklenmemiş bozuk duvarlar gözleniyorsa uygulanır. Eğer bodrum dolu ise bunu yumuşak kat olarak alın.
<p>Zayıf ve/veya yumuşak kat</p>

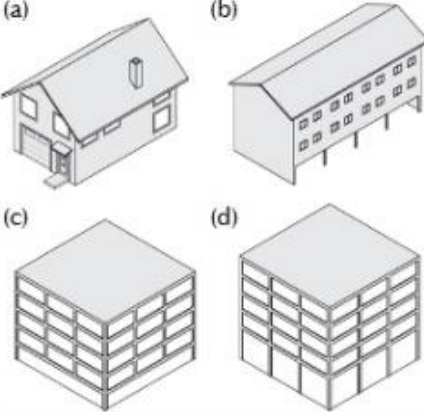
Şiddetli	Uygulayın: Şekil (a): Garaj açıklığının her iki tarafında sınırlı veya kısa duvar uzunlukları olan bir garajın üzerinde dolu alanı olan bir ev için. Şekil (b): Zemin katında açık cephesi olan bir bina için (örneğin otopark için) Şekil (c): Katlardan birinin diğerlerinden daha az duvarı veya daha az sütunu olduğunda (genellikle en alt kat). Şekil (d): Katlardan biri diğer katlara göre daha uzun olduğunda (genellikle en alt kat).

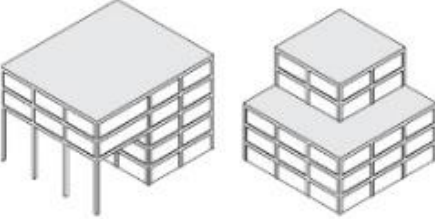
<p>Düzlem dışı geri çekilme</p>

Şiddetli	Binanın duvarları planda dikey olarak devam etmiyorsa uygulayın. Bu düzensizlik, şekil (a)'da gösterildiği gibi, üst seviyelerdeki yanal sistemin dikey elemanları alt seviyelerdekilerin dışında olduğunda en şiddetli halini alır. Şekil (b)'deki koşul da bu düzensizliği tetikler. İstiflenmeyen duvarların yapısal olmadığı biliniyorsa, bu düzensizlik geçerli değildir. Eğer 2 feet'ten büyük veya eşitse gerileme uygulayın.

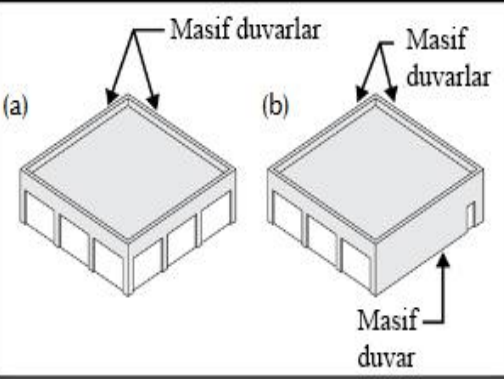
Plan düzensizlikleri	Level 1 açıklamaları
<p>Burulma</p>

<p>Bir yönde iyi yanal direnç varsa, ancak sıralama yoksa veya planda eksantrik rijitlik varsa (şekil (a) ve (b)'de gösterildiği gibi; iki veya üç tarafta sağlam duvarlar ve kalan taraflarda çok sayıda açıklığı olan duvarlar) uygulayın.</p>
<p>Paralel olmayan sistemler</p>

Şekil 12. Yatay düzensizlikler ve açıklamaları (FEMA, 2015)

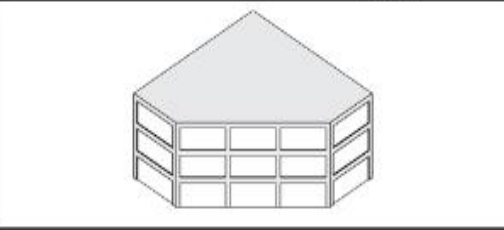
<p>Eğer yapının kenarları 90 derecelik açılı formlarda değilse uygulayın.</p>
<p>Planda çıkıntılar bulunması</p>

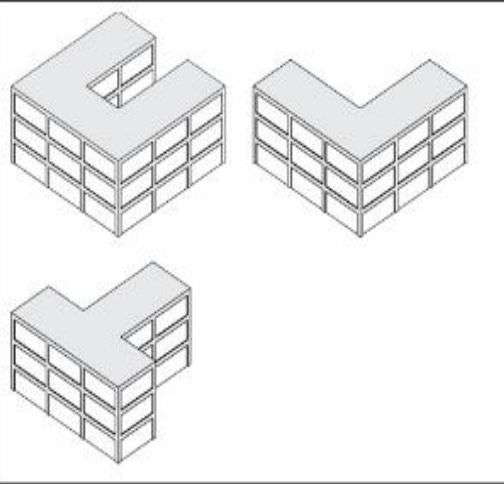
<p>Binanın L, U, T veya + şeklinde olması ve 20 fitten fazla çıkıntıya sahip olması durumunda uygulayın. Mümkünse, kanatların birleştiği yerlerde sismik ayrımlar olup olmadığını kontrol edin. Eğer varsa, çarpma açısından değerlendirin.</p>
<p>Diyafram açıklıkları</p>

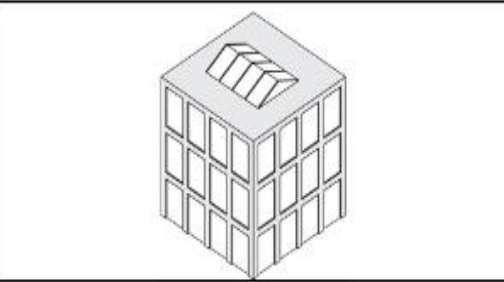
<p>Herhangi bir seviyede diyafram genişliğinin %50'sinden daha geniş açıklık varsa uygulanır.</p>
<p>Kirişlerin sütunlarla aynı hizada olmaması</p>

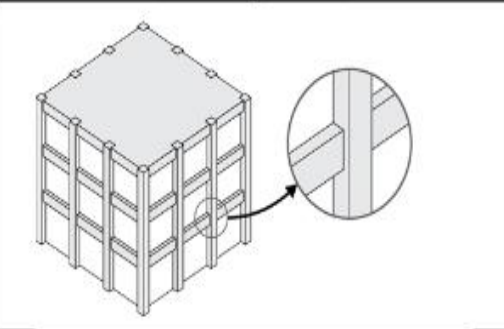
<p>Dış hatıllar plandaki kolonlara uymuyorsa uygulanır. Tipik olarak bu, çevre kolonlarının çevre kirişlerinin dışında olduğu beton binalar için geçerlidir.</p>
