Investigation of Damages of Reinforced Concrete Precast Industrial Structures After 6 February 2023 Earthquakes

This study aims to evaluate the precast industrial structures after 6 February 2023 earthquakes

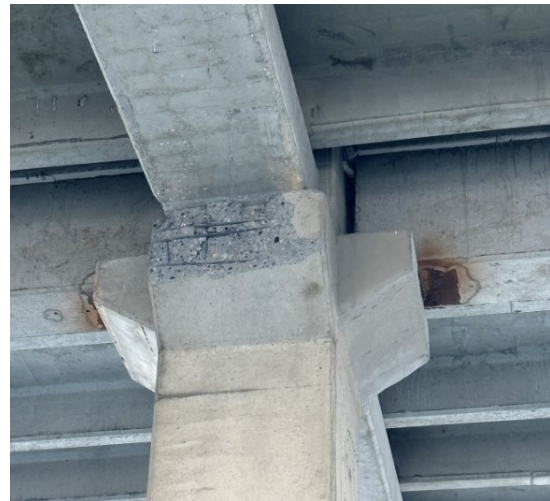
Figure

Brittle earthquake damage in a precast connection

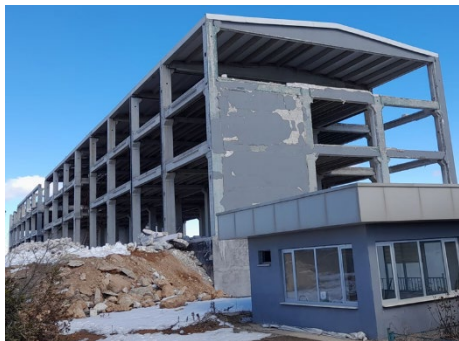
Bu çalışma kapsamında 6 Şubat 2023 Depremleri sonrasında Malatya ili Organize Sanayi Bölgesinde (OSB) hasar alan çok katlı betonarme prefabrik endüstri yapıları incelenmiştir (Şekil 6). Yapılan incelemelerde kolon gusesi ve makas kirişi uç bölgelerinde gevrek hasarların olduğu görülmüştür (Şekil 7).

Şekil 6: Deprem hasarı almış 3 katlı betonarme prefabrik yapı
Figure 6: 3-storey reinforced concrete prefabricated building damaged by earthquake

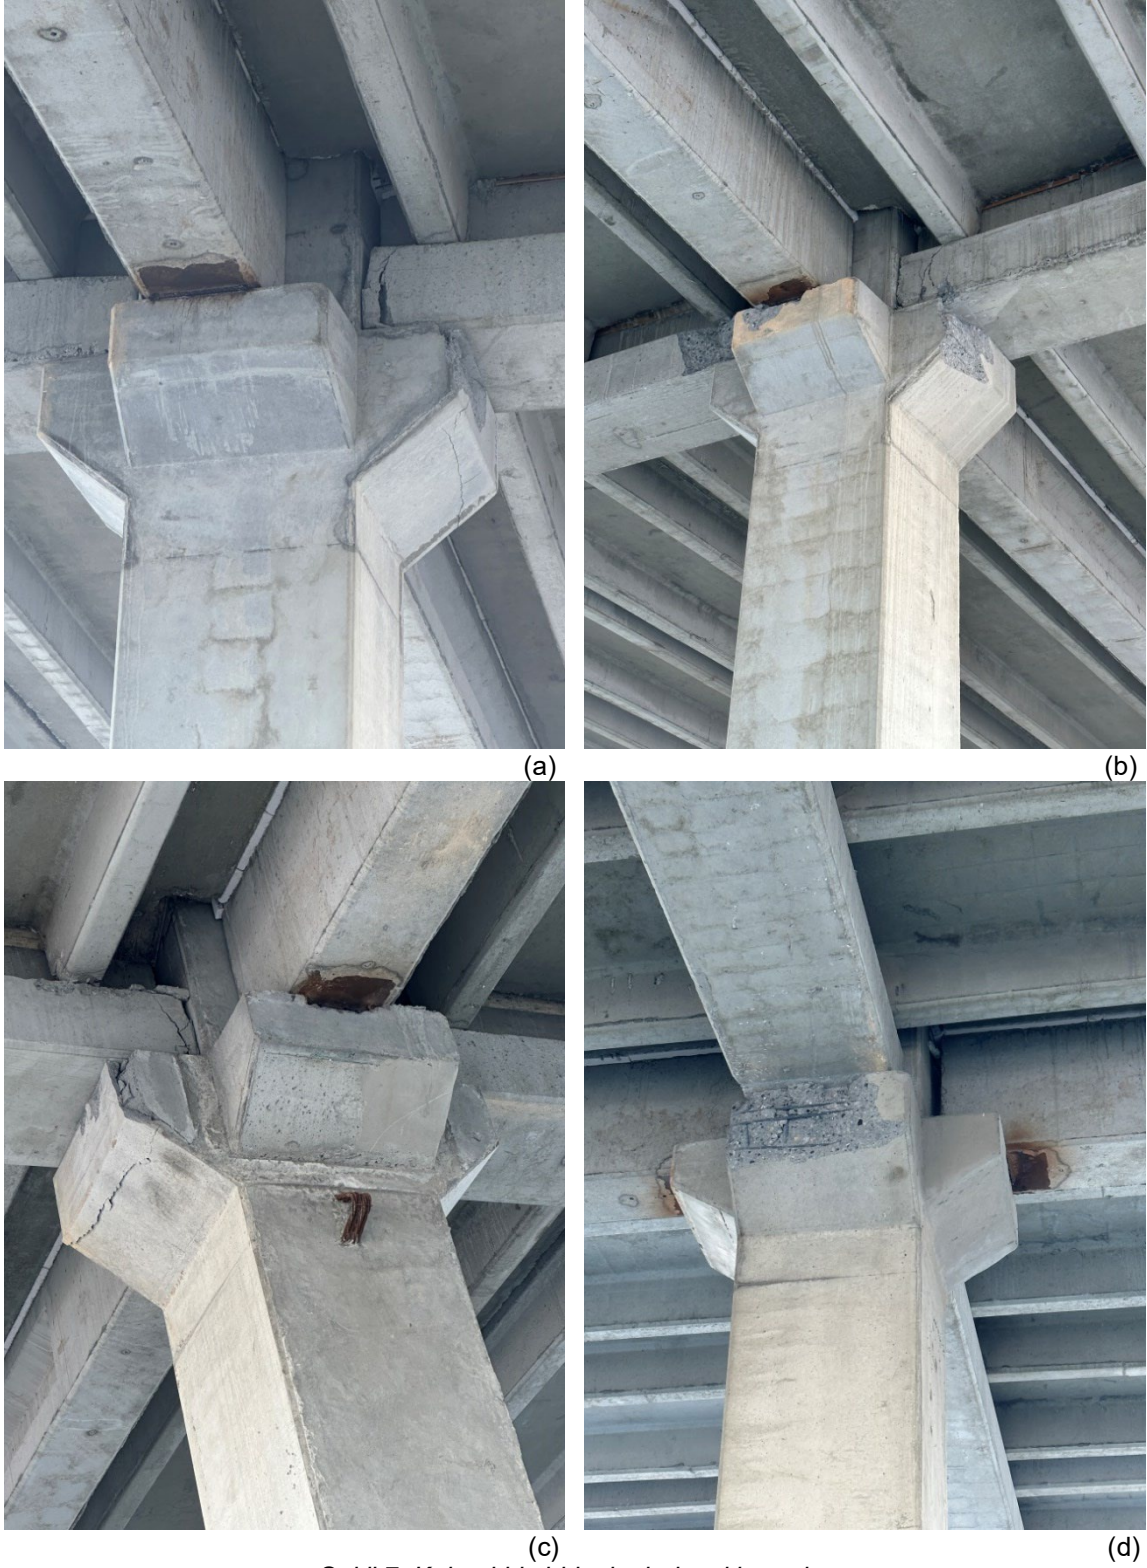
Şekil 7: Kolon kiriş birleşim bölgesi hasarları
Figure 7: Column beam connection damages

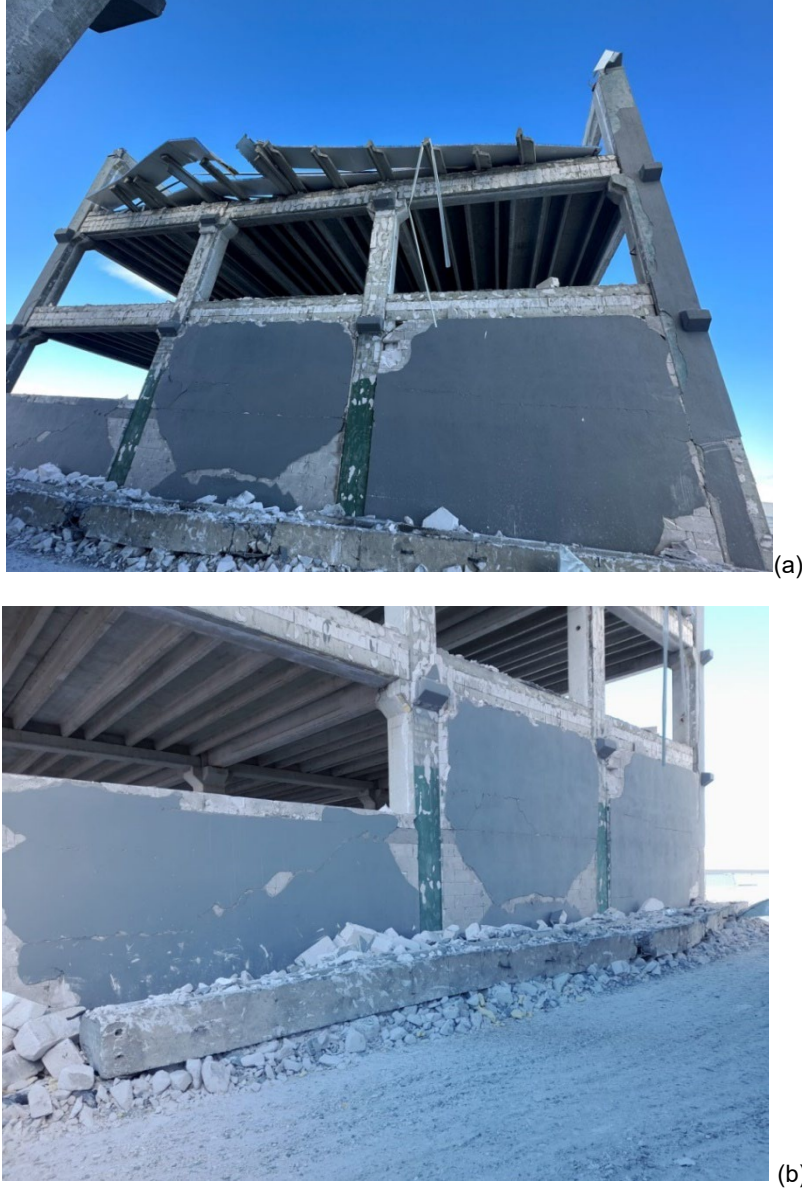
Ayrıca, Şekil 6'da incelenen prefabrik endüstri yapısının kolon kiriş birleşim bölgeleri pimli bağlantı olarak tasarlanmıştır. Pim yuvalarının bağlantı uçlarının somun ile uygun şekilde kapatılmamasından dolayı makas kirişlerinde düzlem dışı devrilme gözlemlenmiştir (Şekil 8).

Şekil 8: Düzlem dışı devrilmiş makas kirişi
Figure 8: Out-of-plane damage of precast beam
