## Interdisciplinary restoration work: Jacking up (raising) the historical small palace in Hasankeyf castle in place

Research Article

## Disiplinlerarası restorasyon çalışması: Hasankeyf Kalesindeki tarihi Küçük Saray'ın yerinde yükseltilmesi

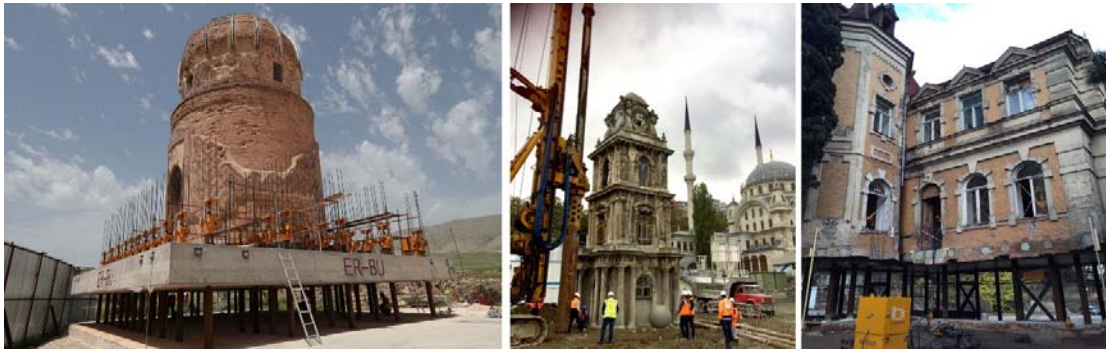
Şekil 1. Hasankeyf Zeynel Bey türbesi [3], Gürcistan Tiflis tarihi yapı [1], İstanbul Nusretiye saat kulesi [2], (Hasankeyf Zeynel Bey tomb, Georgia Tbilisi historical building, Istanbul Nusretiye clock tower)

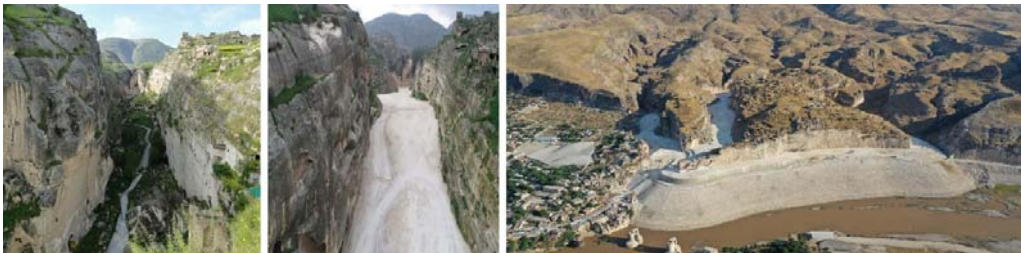
Şekil 4. Hasankeyf İç Kale Bölgesi ve Darphane Kayalığı arasındaki Şaab vadisi dolgu öncesi ve sonrası, dolgu alanlarından görünüm [4] (Şaab valley between Hasankeyf Citadel Region and Mint Rock, before and after filling, view from filling areas)

Uygulama aşamaları; serbest hale gelmiş kopmaya yüz tutmuş ve çalışma alanında can güvenliğini tehdit eden kayaların kontrollü olarak düşürülmesi, kalenin çevresindeki şevlerde bulunan insan eliyle oyulmuş kayadamlara suyun girişini önlemek amacıyla harçlı moloz dolgu ile doldurulması ve ardından üç vadinin katmanlar halinde dolgu malzemesinin sıkıştırılmasıyla dolgulanmasını kapsamaktadır (Şekil 4).

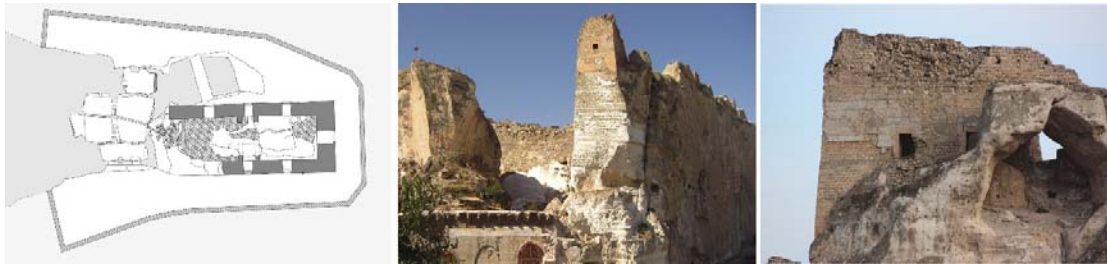
Şekil 6. Küçük Saray plan [16], batı ve kuzey cephesi [4] (Small Palace plan, west and north facades)

gibi algılanmaktadır (Şekil 6). Küçük Saray'ın bağlamında üçer odadan oluşan iki adet kayadam bulunmaktadır. Bu kayadamlar, biri kuzey batıdaki diğeri güneydoğudaki pencere açıklıkları ile aydınlanmaktadır. Kayadamların üst kotundan taş basamaklarla inilen alanın kuzeybatısında Küçük Saray'ın uzun duvarının devamı niteliğindeki moloz duvar yer almaktadır. Açık alanın güney batısında ise kaba yonu taş duvar ile kaya kütleleri bulunmaktadır.

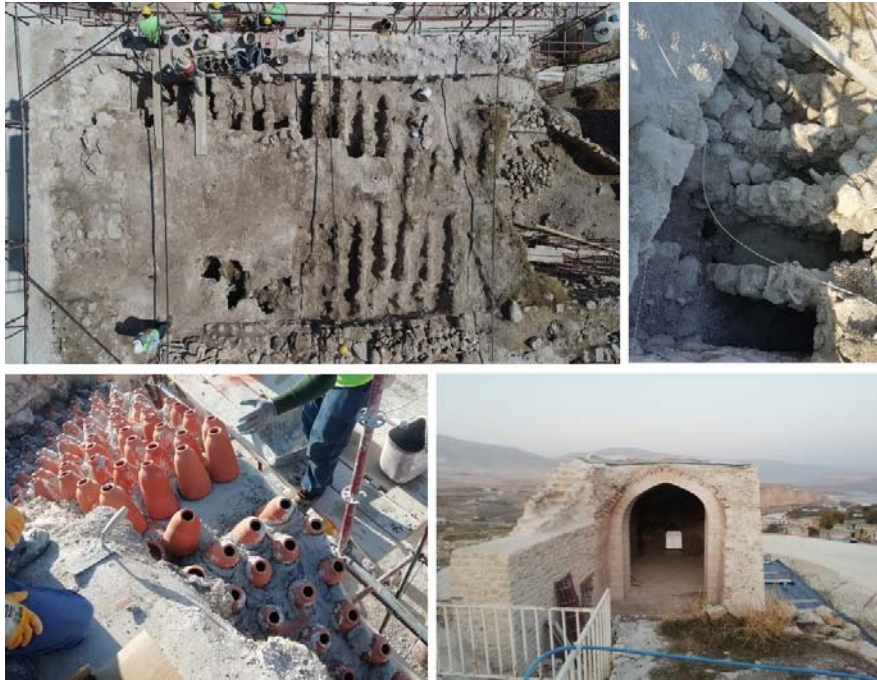
Şekil 7. Küçük Saray çift katmanlı çatı detay ve onarımı (Small Palace double-layer roof detail and repair)

üzerinde iki adet aslan motifi yer alan bir adet dikdörtgen pencere ile aydınlanmaktadır. Küçük Saray, kaya bloğu üzerine doğrudan moloz örgü sandık duvar sisteminde inşa edilmiş bir yapıdır. Anıtın çatısı düz damdır. Düz dam sistemi, içte tonoz arada düz damı taşıyacak kaburga sisteminden teşkil edilmiş iki katlı örtü şeklindedir. Beşik tonoz 12-16 cm çapında ve 30-32 cm uzunluğunda, yörede "pöhrenk" denilen pişmiş toprak künklerin [18-21] yöresel bir tür kireç olan "cas" harcıyla birlikte örülmesiyle oluşturulmuştur. İki katmanlı örtü sisteminin dayanıklılığı artırmak, çatı yükünü azaltmak ve ısı yalıtımı için tonoz ve düz dam arasındaki boşluklarda, tonozla dik olarak 20-30 cm aralıklarla tek sıra moloz taşlar 12-16 cm kalınlığında örülerek kaburgalar (balık kılıcı) (kılıçık duvarlı) [21, 22] oluşturulmuştur. Kaburga sistemi moloz duvarlar üzerine dikine yerleştirilen tuğla sırasının üzerine taş plaklar yerleştirilmiş, üzerine kil, cüruf gibi katkılarla yalıtım harç tabakası yapıldıktan sonra son katman olan toprak sıkıştırılmıştır. Düz damın akaçlaması için eğimi nehre doğru yönlendirilmiştir (Şekil 7).

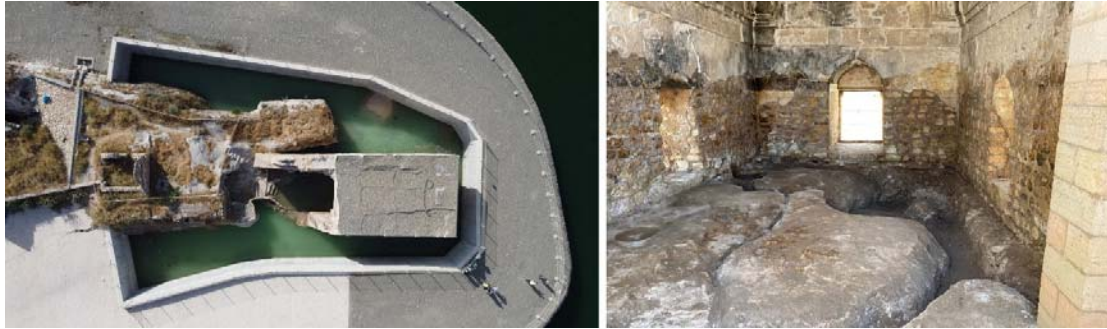
Şekil 9. Küçük Saray'ın çevresinde göllenme ve su seviyesi düştükten sonra zemin kayacının durumu (Pond around the Küçük Saray and the condition of the ground rock after the water level dropped)

Yapılan tüm müdahalelere rağmen Küçük Saray'ın etrafında +523,00 m kotundan başlayarak oluşturulan ters baraj platformu üzerinde de su yükselmiş ve göllenme meydana gelmiştir. Anıt ve çevresinde göllenmeden yaklaşık 6 ay öncesinde koruma uygulamaları hidrolik kireç esaslı bağlayıcılarla yapılmış olsa da henüz mukavemetini yeteri kadar almadığından, yüksek hava sıcaklığı ile ıslanma-kuruma döngüsünde ani ısı değişimi nedeniyle strüktürel elemanlarda, harçlı mimari tezyinat ve özgün cas bağlayıcılarında su etkisiyle çözünme sürecini hızlandırmıştır. Nitekim suyun etkisi nedeniyle anıtın duvarlarında yer yer derzlerde boşalmalar, kayıplar, kabuklanmalar, sıvaların bütünlüğünün bozulması, tamamlama yapılan bölgelerde şişme, kapilarite nedeniyle yapının üst seviyelerine kadar ulaşan nem sonucu kemerlerin derzlerinde, dış cephesinde bulunan sıva üzeri secco ve renkli harçlarla yapılan fresklerinde kayıplar, iç mekânda özgün sıva katmanlarında ana taşıyıcı duvarlar arasında boşluklar oluşarak ayrılmalar meydana gelmiştir. Anıtın zemininde yüzyıllarca biriken ve sıkışan toprak zemin balçık haline gelmiş ve lokal boşalmalar oluşmuştur. (Şekil 9).

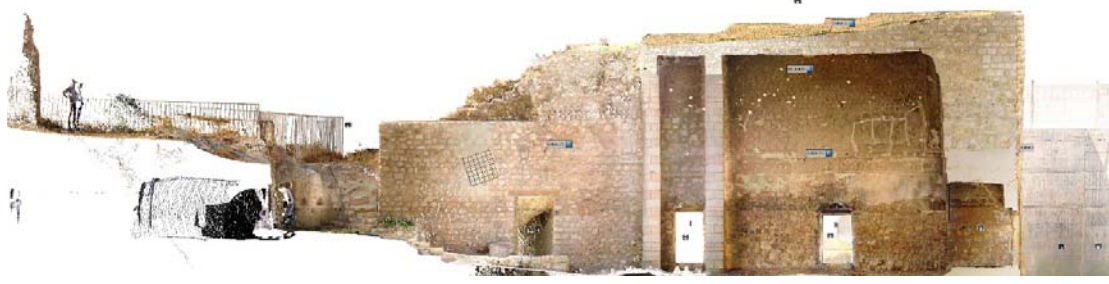
Şekil 10. 3B belgeleme (3D documentation) [4, 16]

gelecek nesillere aktarılması için yerinde yükseltme seçeneği üzerinde çalışılmalar yapılmıştır. Küçük Saray'ın yeniden 3D belgelenmesi yapılarak (Şekil 10) suya maruziyetle gelişen sorunlar tespit edilerek, anıtın yükseltilmesinde ihtiyaç duyulacak acil müdahalelerle, anıtın yükseltilmesinden sonra uygulanacak restorasyon müdahaleleri belirlenmiştir. Makale anıtın yükseltilmesini kapsadığından sadece bu kısma ilişkin bilgilere yer verilmektedir.

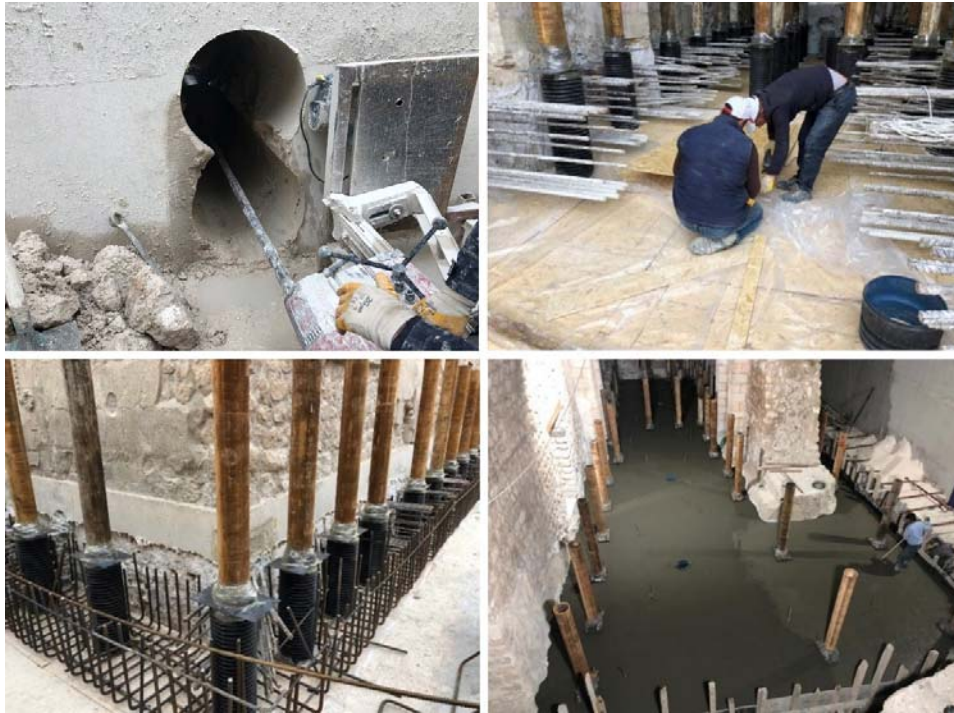
**Şekil 12.** Kiriş delikleri, Kriko boruları ve kaldırma temeli (Beam holes, Jack pipes and lifting foundation)

üzerine 35 cm kalınlığında üst  $\phi 16$ , alt  $\phi 20$  mm nervürlü donatı ve C40 beton dökülerek oluşturulmuştur. Tüm uygulamalarda beton imalatlarının özgün bağlayıcı olan kireç esaslı malzemeye kapiler neme bağlı tuz oluşturarak çözülmeye neden olmaması için birbirine temas edecekleri bölgelere sürme yalıtım uygulaması yapılmıştır. Kaldırma temelini, kaldırma plağına entegre edilecek 76 adet hidrolik krikonun ayakları, kaldırma temelinde hazırlanan 5 cm derinliğindeki yuvalar içerisinde yerleştirildikten sonra rötesiz tamir harcı ile sabitlenmiştir. Kaldırma temeli ile kaldırma plağı arasında; 5 cm kalınlığında, 3 cm'si taş tozu kullanılarak üzerine 18 mm kalınlığında plywood levha ile kaplanarak ayırıcı bir tabaka, temel ve kaldırma plağının krikolarla yukarı yönde yük verilmesinde kolayca ayrışması için düzenlenmiştir (Şekil 12).

Kaldırma plağını beden duvarlarına entegre edebilmek için iki aşamada 50/80 cm kiriş delikleri, delik açıldıkça anıtın beden duvarlarında dengesizlik oluşarak basınç artışına neden olarak muhtemel ezilme, kırılma ve yan yanmayı önlemek için şaşırtarak açılmaktadır. Her kiriş deliği, çimentonun kireç esaslı bağlayıcı yığıma sisteme zarar vermemesi için sürme yalıtım ile yalıtıldıktan sonra, içine donatıların yerleştirilmesini takiben hızlı priz alan yüksek dayanımlı rötresiz harçla boşluksuz şekilde doldurulmuş, yeterli dayanıma ulaşıldıktan sonra yeni delik açma işlemi gerçekleştirilmiştir. 25,00 m x 13,00 m genişliğinde ve 90 cm kalınlığındaki betonarme kaldırma plağının sehim yapmasını önlemek üzere, ard germe için 200 m çapında karotlar vasıtasıyla X yönünde 4 adet, Y yönünde ise 11 adet olmak üzere toplam 15 adet delik açılmış, açılan ard germe delikleri içerisinden kılavuz boruları geçirilmiştir. Kaldırma için kullanılacak hidrolik krikoların monte edileceği kaldırma boruları ve kaldırma plağı içerisinde 12K16 ard germe halatları yerleştirilmiştir. Kaldırma plağı içerisinde yer alan kriko ayaklarının üzerine kriko boruları ve kılavuz şablonları aracılığıyla gewi çekme çubukları yerleştirilmiştir (Şekil 13). Gewi çekme çubuklarının beton içerisinden sıyrılmasını engellemek için kaldırma plağı içerisine bulonlanarak bağlanmıştır.

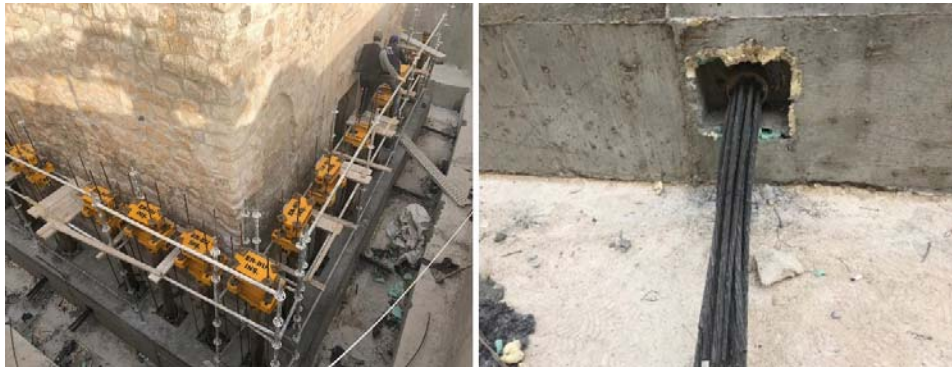
**Şekil 13.** Hidrolik krikolar ve ard germe (Hydraulic jacks and post tensioning)

Yığıma yapım tekniğine sahip anıt eserlerin taşınmasında hidrolik krikolar pompaya üç farklı grup oluşturacak şekilde bağlanmaktadır.

Yapıyı kaldırma, taşıma ve indirme aşamalarında bir tarafta dengesiz bir eğilme olursa aşağıda kalan taraftaki krikolara bağlı pompalarda basınç artırılarak daha fazla kaldırma kuvveti uygulanmakta ve sistemin yere paralel kalması sağlanmaktadır. Krikolar ve kaldırma gewi çubukları yerleştirildikten sonra, kriko boruları üzerine hidrolik kriko başlıkları ve krikolar yerleştirilmiş, başlıklar ve kaldırma plağı üzerine çıkan gewi çekme çubukları, ek gewi çekme çubuklarıyla birbirine bağlanmıştır. Sistemde toplam 76 adet kriko kullanılmıştır. 3'lü gruplar halinde ayrılan krikolar kaldırma esnasında her bir kaldırma plağı köşesinin diğer köşelerden 1 cm den fazla yükselmemesine dikkat edilmiş, maksimum 12 cm'lik kademeler halinde gerçekleştirilmiştir. Kriko bağlantı hortumlarının tümünde, yağın kaçmasını veya kaçak halinde yağın diğer krikoları da etkilememesi için emniyet ventilleri kullanılmıştır. Kaldırma plağının priz almasını takiben 1. kademe kaldırma işlemi 160 cm olarak gerçekleştirilmiştir. Yapı kaldırılırken temel sistemi kayanın mevcut amorf biçimi üzerine inşa edildiğinden kayaların bir kısmı da kaldırma plağı içinde kâgir duvarlarla birlikte kalarak kaldırma esnasında kayadan ayrılmasını sağlanmıştır. İlk kademe tamamlandıktan sonra 150 cm yüksekliğinde dolgu betonu;  $\phi 32$ ,  $\phi 20$  donatıların kullanıldığı, C40 mukavemetinde kendinden yerleşen beton ile imal edilmiştir. Betonun prizi almasından sonra ikinci yükseltme için gewi çubuklarına ve kaldırma borularına güvenli ek yapabilmek için anıt, dolgu beton üzerine yerleştirilen ahşap takozlar üzerine (10cm) indirilerek emniyete alınarak kriko ve başlıkları sökülüştür. Gewi çekme çubukları ve kaldırma borularına gerekli eklerin yapılmasından sonra kriko başlıkları ve krikolar yeniden yerleştirilerek tekrar kaldırma işlemi yapılarak, altına dolgu betonu yapılmıştır. Bu şekilde 4 kademede anıt 6.00 m yükseltilmiştir (Şekil 14).

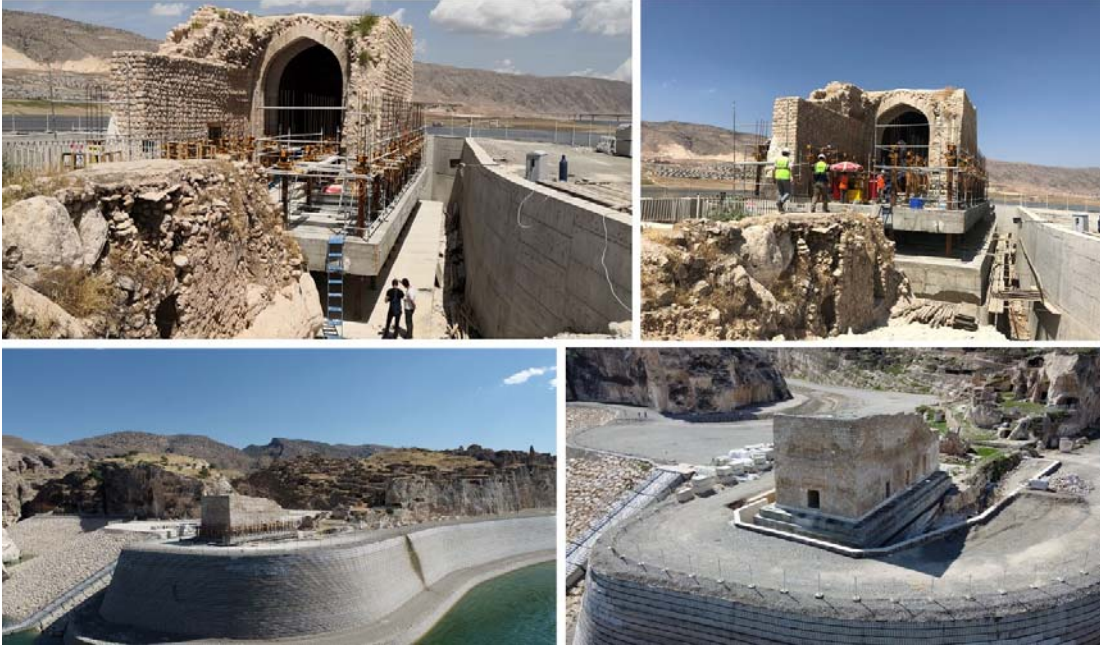
**Şekil 14.** Küçük Saray'ın yerinde yükseltme aşamaları ve uygulama sonrası görünümü  
(Small Palace on-site raising stages and post-implementation view)

kaynaklı su göllenmesi nedeniyle betonun suya maruz kalmasıyla kapiler nemin kireç esaslı yapıya iletmesini engellemek üzere, su yalıtım uygulanmıştır. 6.00 m yükseltilmesinden sonra Küçük Saray'ı, sabitlemek için dolgu beton ile kaldırma plağı arasında kalan boşluk yüksek mukavemetli kendinden yerleşen beton doldurularak birbirine bağlanmıştır. Yapıştırma harcının prizini almasından sonra krikolar ve başlıklar sökülerek yerinde yükseltme işlemi tamamlanmıştır.
