## TARİHİ YAPILARDA GÖRÜLEN HASAR TÜRLERİ

<sup>1</sup>Selçuk Üniversitesi, Mühendislik Fakültesi, İnşaat Mühendisliği Bölümü, KONYA

### ÖZET

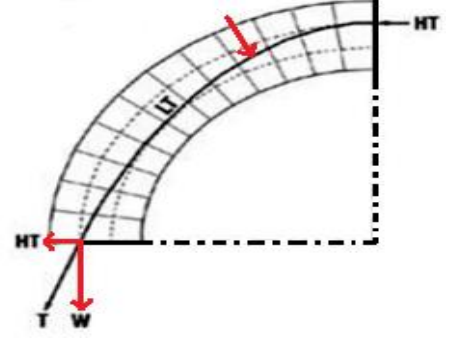
Kemerin statik özellikleri geçtikleri açıklığa ve kemer yüksekliğine bağlı olarak değişir. Kemerin orta çizgisine teğet olarak düşünülen tepki kuvvetleri yatay ve düşey iki bileşene ayrılır. Yatay bileşen kemer yüksekliği ile ters orantılı olarak değişirken düşey bileşen değişmez. Kemer yüksekliği arttıkça yatay itki kuvveti azalır. Basık kemerlerin uçlarda dengelenmesi bu nedenle zordur. Basık kemerlerin uçtaki itki kuvvetini dengelemek için germe (çekme elemanları) kullanılır. Ya da yatay itki kuvveti ağır blok temellerle veya öngerilmeli kenar kirişleriyle karşılanabilir (Şekil 7).

HT: Kemer, tonoz ve kubbelerdeki yatay itki  
LT: Kemer taşların davranışını temsil eden itki çizgisi  
W: Strüktür üzerindeki tüm sabit ve hareketli yüklerin ağırlığı  
T: Yatay itki ve düşey yükün bileşke kuvveti olan itki

Şekil 7. Kemerde itki çizgisinin yeri

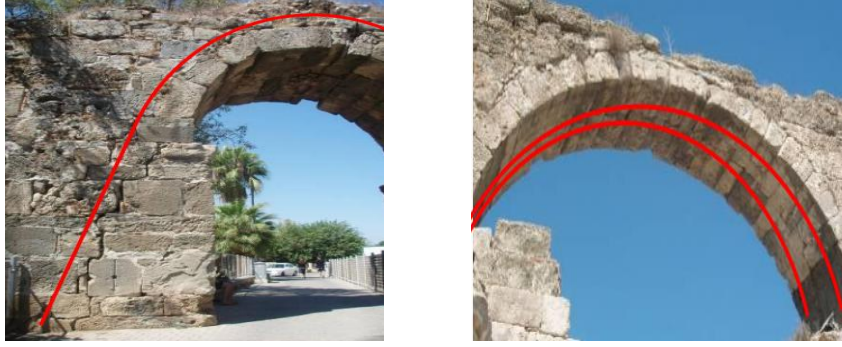
Yer çekimi kuvvetleri, kalın kemerlerde iç halka ve dış halka arasında, duvar boşluğu çevresinde çatlaklar oluşturabilir. Yükün artmasıyla ezilme ve parça kopma ortaya çıkar. Şekil 8’de yerçekimin kemerlerde oluşturduğu çatlak tipleri örneklendirilmiştir.

Şekil 8. Yerçekimin etkisiyle kemerlerde oluşan çatlaklar

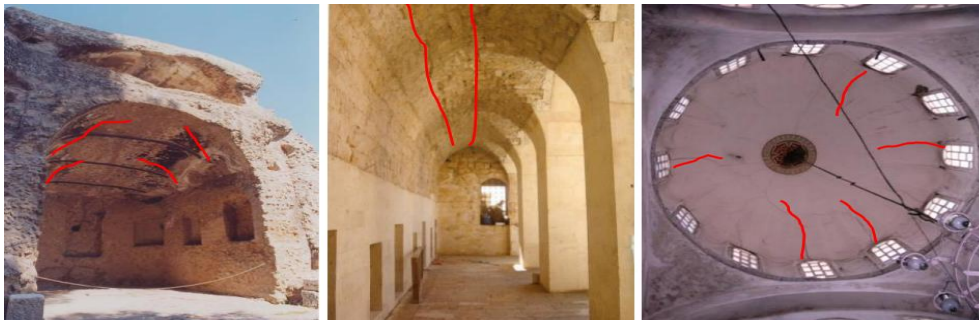
Bünyesinde çekme gerilmeleri olan tonoz ve kubbelerde, çekme bölgesindeki kalınlaştırma (ağırlık) azaldığında çekme bölgesi aktif hale gelir ve mesnetleri dışa doğru iterek tonozlarda mesnetlere paralel, kubbelerde mesnetlere dik çatlaklar oluşturur. (Şekil 9)

Şekil 9. Yerçekimin tonoz ve kubbelerde oluşturduğu çatlak tipleri

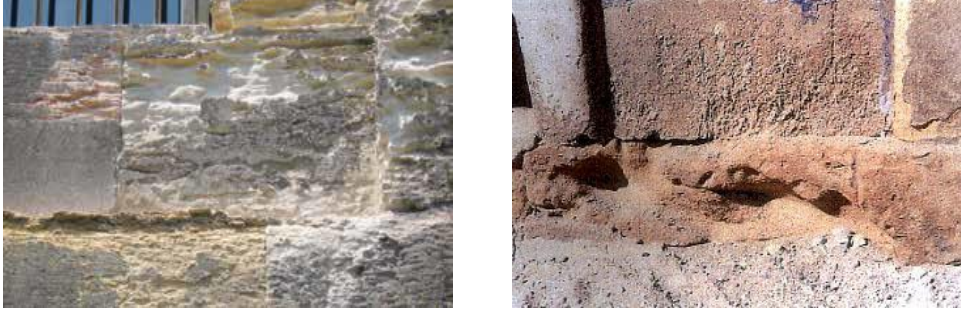
Yapı malzemeleri, uzun yıllar boyunca iklimlere göre değişen çeşitli atmosfer etkilerine maruz kalırlar. Atmosfer etkileri, yapıların özellikle dış çevreye açık olan çatı, dış duvar ve cephelerinde kullanılan malzemeler üzerinde önemli sorunlara yol açarlar. Bu etkiler, suyun hareketi, ıslanma-kuruma, sıcaklık değişimleri, donma-erime, rüzgâr, yağmur ve bunlarla taşınan çeşitli tuzlardır.(Şekil 12)

**Şekil 12.** Atmosferin etkisiyle taşlarda oluşan bozulma örnekleri

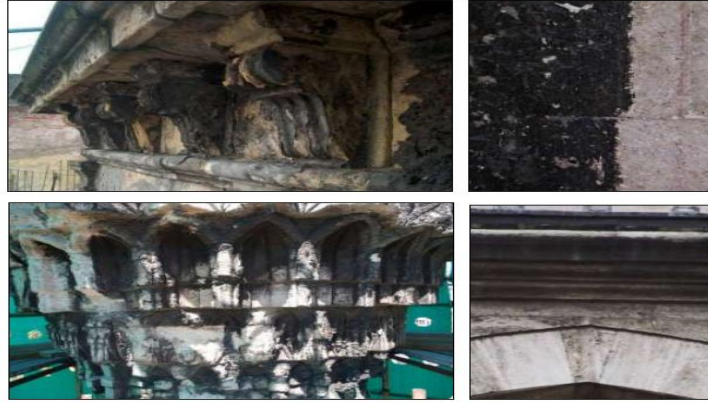
İklim koşulları yapı üzerinde önemli hasarlara neden olabilmektedir. Özellikle gece-gündüz ısı farklılıklarının çok büyük olduğu karasal iklimlerde yapının taşıyıcı yığma elemanlarının içerisinde yer alabilecek beton, ahşap ya da metal parçalar (gergi, hatıl, kilit vs.) ısı genleşme farklılıkları nedeniyle yığma elemanda çatlaklar oluşmasına neden olabilirler. Donma-çözülme etkileri nedeni ile yığma yapılarda kullanılan doğal taşlar zaman içinde asit yağmurları vb. çevresel etkiler nedeni ile erozyona uğrayarak ciddi oranda zarar görürler. Bununla birlikte emici yapılarından dolayı atmosferdeki kirlilikten etkilenirler ve zamanla karararak estetik görünümelerini kaybederler. Genellikle taş yüzeylerinin doğrudan yağmur suyu ile yıkanmayan bölümlerinde hava kirliliği sonucu kabuk meydana gelir. Bu kabuk, yapılarda kalın ve genellikle koyu gri-siyah renkli oluşur.(Şekil 13)

**Şekil 13.** Siyah kabuk oluşumuna örnekler

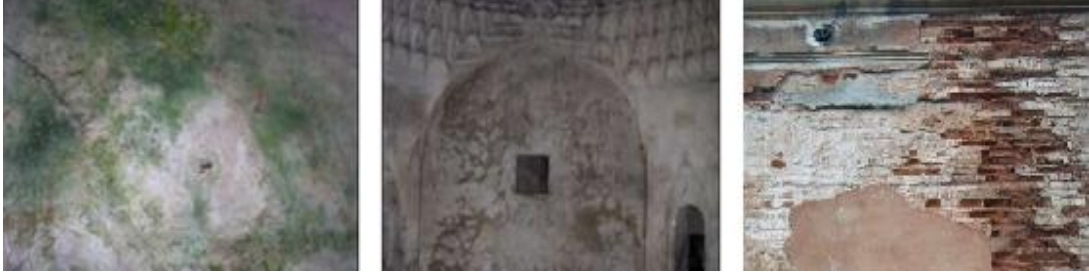
Rutubet, yapının tümünü olumsuz etkileyebilen bir hasar nedenidir. Yalnızca taşın yapısını değil, tüm kâgir elemanların ve sıvanın da çözülüp dağılmasına, hatta bazı yapı elemanlarının işlevlerini yitirmesine yol açabilir. Özellikle yeterince havalanamayan iç mekânlarda, kötü koku, duvar yüzeylerinde ıslaklık, renklenme, çiçeklenme, tuzlanma ve hatta yosun oluşumu, rutubetin varlığına işaret eder (Şekil.16) (Anonim, 2013).

Şekil 16. Tarihi eserlerde rutubet etkisi

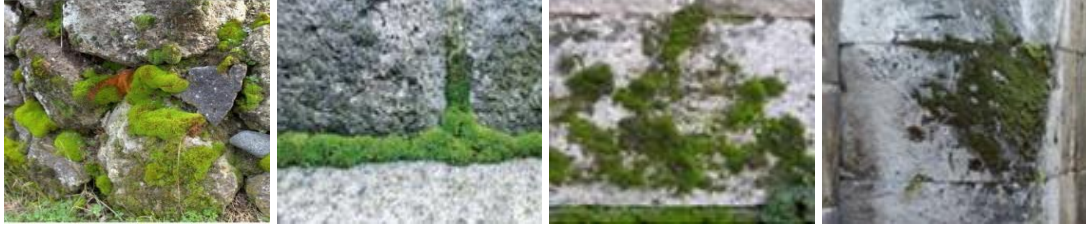
Yosun oluşumu, sürekli rutubet ortamında gelişen biyolojik bozulmadır. Temelden yükselen suyun ya da çevre koşullarının etkisiyle, duvarların zemine yakın bölgelerinde görülmektedir. Kara yosunları, yağmur alan dönemlerde yumuşak ve yeşil, yaz aylarında sert ve sarı renktedirler. (Şekil.17). Yosunlar yüzeyi kaplayarak duvar örgüsünün nefes almasını engellediği için sakıncalıdır.

Şekil 17. Taş yüzeylerinde ya da derzlerinde meydana gelen yosun oluşumları

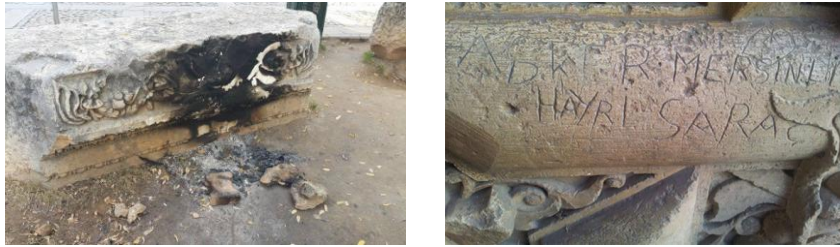
Tarihi yapıların uzun bir süre bakımsız kalması, terk edilmesi ve tahrip gibi eylemlerle insanlar tarafından hasar görmelerine hatta yok olmalarına neden olmaktadır. (Şekil 18.) Bu eserlerin kötü kullanımı yapının harap olma sürecini hızlandıran önemli bir etkidir. Tarihi yapılarda bilinçsizce yapılan değişiklikler, taşıyıcı sistem düzeninde aşırı yükleme veya süreksizliklere neden olmaktadır (Mahrebel, 2006).

Şekil 18. İnsanların ateş yakmak, yazı yazmak suretiyle tarihi eserlerde yaptığı tahribat örnekleri

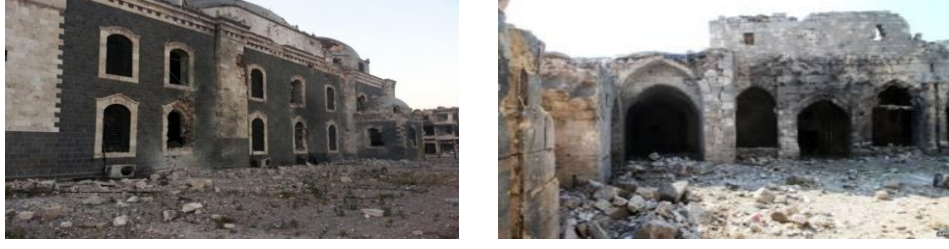
Savaşlar, tarihi eserler için en büyük hasar ve tahribat nedenidir. Dünyamızın ortak mirası olan bu nadide eserler, uluslararası savaş hukuku kurallarına göre, tarihi eserlere zarar vermek suç olduğu halde artık savaş etiği kalmadığı için, bombalanmak, yakılmak, yıkılmak suretiyle yok edilmektedir. (Şekil 19)

**Şekil 19.** Savaşta tahrip olmuş tarihi eser örnekleri

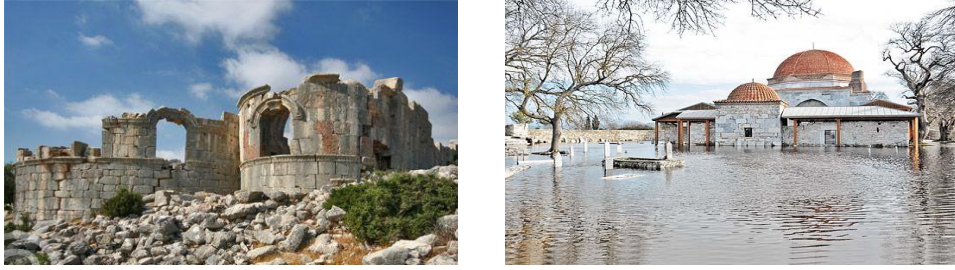
Aniden ortaya çıkan deprem, toprak kayması, sel, tayfun, yanardağ patlaması gibi doğa olayları tarihi çevrelerin, anıtların ve yapı malzemelerinin hasar görmesine neden olur. Deprem kuşağı üzerinde bulunan ülkemizde, tarih boyunca anıtlar yer sarsıntılarında hasar görmüş, yıkılmış, tekrar yapılmıştır. Seller, özellikle akarsu kenarındaki tarihi yerleşkelerin uğradığı bir hasardır. Edirne, Amasya gibi tarihi kentlerimizde anıtlar yüzyıllar boyunca, bahar dönemlerinde sel taşkınlarına maruz kalmışlardır. Yanardağ patlamaları da can ve mal kaybına yol açan, etrafındaki yerleşkelerdeki yaşamı tümüyle yok eden, önemli bir doğal afettir (Şekil 20). Trafik titreşimleri, malzemeyi zayıflatarak birleşim yerlerinin yer yer açılmasına ve egzoz gazları taş yüzeylerin kararmasına, taş bloklarda kavlanma ve de yapraklanmalara neden olmaktadır (Şekil 21).

**Şekil 20.** Deprem ve sel baskını sonucu oluşan hasar örnekleri

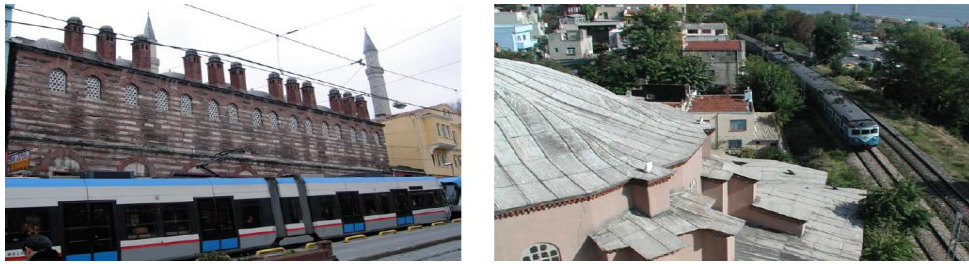
**Şekil 21.** Trafik titreşimleri
