Makale Künyesi / Citation: Keleş, V. – Kasapoğlu, H. – Oyarçin, K. – Kaba, H. – Kasapoğlu, B. E. – Yılmaz, A. – Yılmaz, M. D. – Özmen, S. – Tuğrul, S. – Çırak, M. T. – Yılmaz, Z. (2023). "Parion 2020 Sezonu Kazı, Restorasyon-Konservasyon ve Antropoloji Çalışmaları", *Anatolian Archeology*, 2 (Eylül 2023), 55-93.

Parion 2020 Sezonu Kazı, Restorasyon-Konservasyon ve Antropoloji Çalışmaları

Parion 2020 Season Excavation, Restoration-Conservation and Anthropological Studies

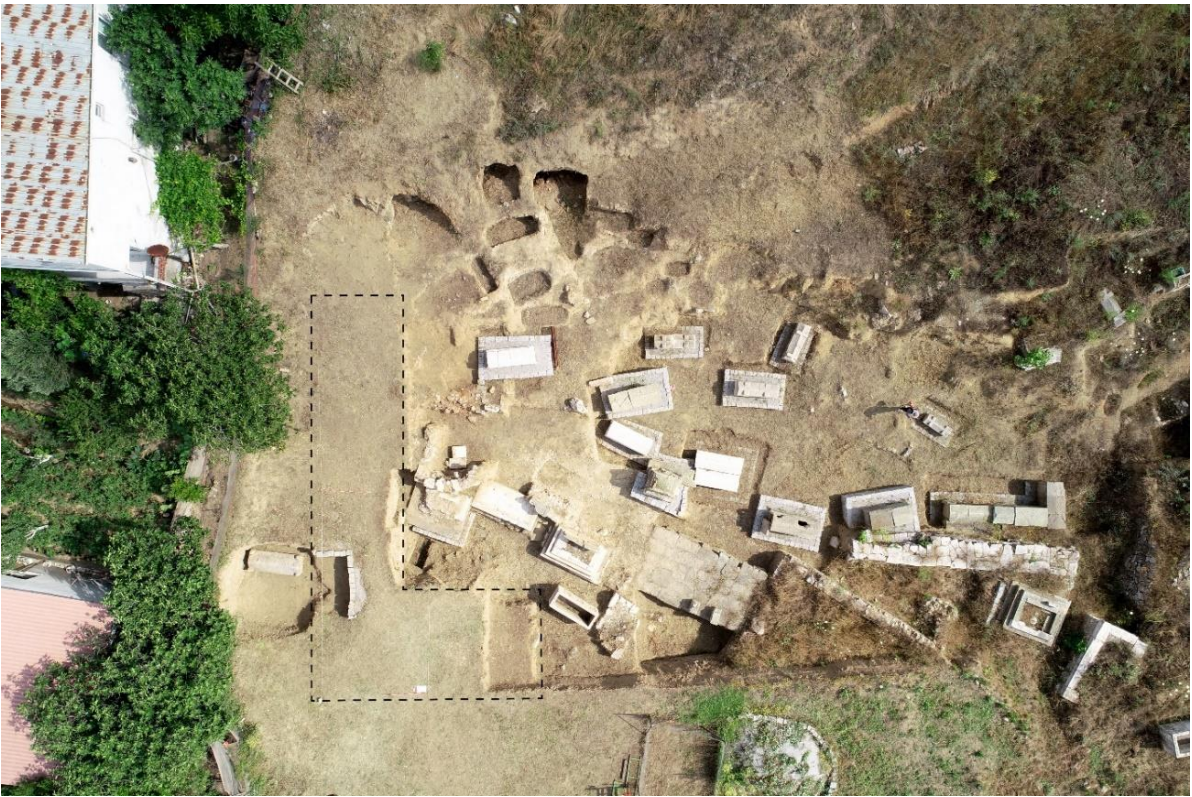
Figür 4

Parion Güney-Tavşandere Nekropolisi'nde 2020 yılı çalışmalarında nekropolisin batısının günümüz modern yerleşimine kadar olan bölümündeki mezarlarının da ortaya çıkarılarak gelecekte arkeopark için düşünülen doğu-batı uzantılı yürüme yolunun yapılabilmesine zemin oluşturmak amaçlanmıştır (**Figür 4**).

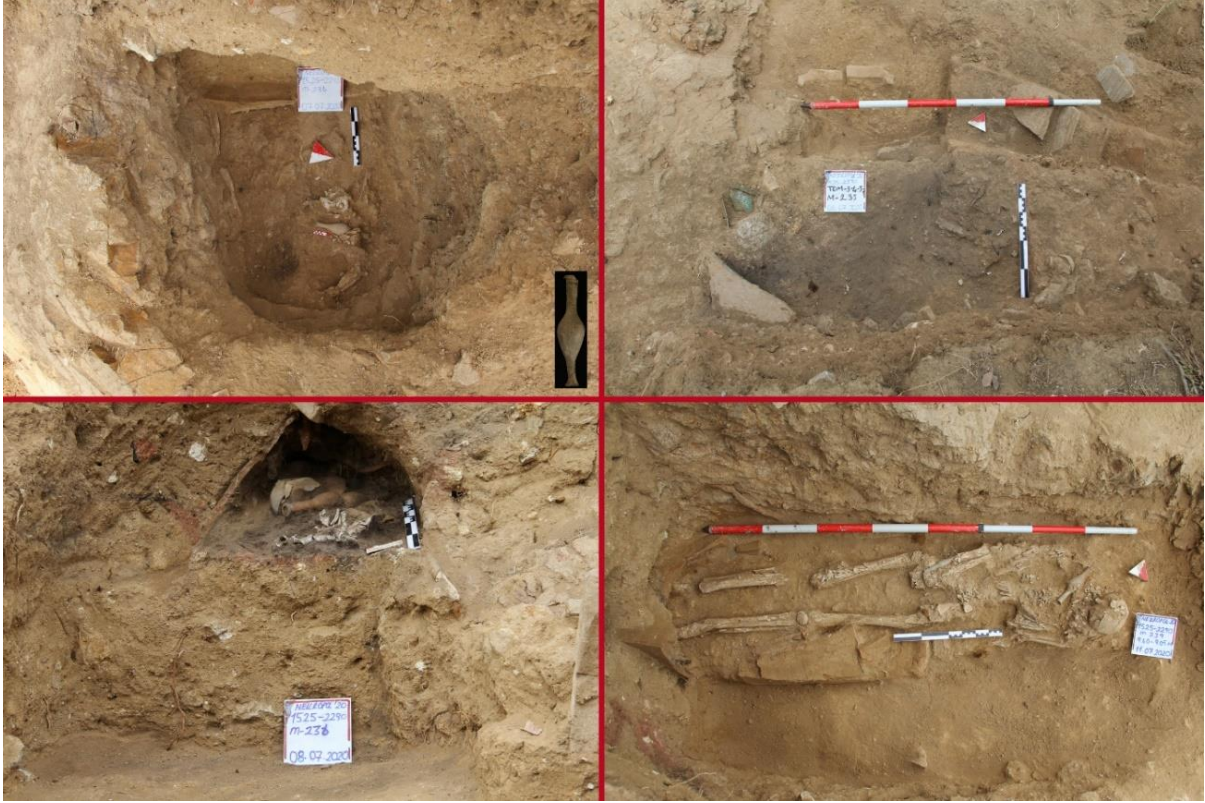
Figür 5

1525-2290 nolu açmanın kuzeybatısında 10.45 m kotta M 234 olarak adlandırdığımız anakayanın 0.45 m derinlikte oyulduğu, iskeletin üzerinin doğuda 0.75 x 0.45 m ölçülerinde kiremitle örtüldüğü görülmüştür. Anakaya oygu kiremit mezarın açmanın, aynı zamanda kamulaştırılmış alanın sınırları dışına çıkararak şahıs arazisine girmesi sebebiyle, sadece doğu kesimi üzerinde çalışma gerçekleştirilebilmiştir. Bu nedenle mezarın bir bölümü kesit içerisinde kalmıştır. Kiremidin, Parion Güney-Tavşandere Nekropolisi'nde şimdiye kadar görülen çatı şeklinde iki taraflı yerleştirilmeyip, düz bir şekilde yatırılmış olması Parion mezar tipleri açısından ilk örnektir¹². Kiremidin arada boşluk olmadan doğrudan iskeletin üzerine kapatılması iskelete ait kemiklerin kiremit ve anakaya arasında sıkışarak oldukça tahrip olmasına sebep olmuştur. M 234 nolu mezar doğu-batı doğrultulu olup, iskeletin baş tarafı doğuya gelecek şekilde defin işlemi gerçekleştirilmiştir. Ölü hediyesi olarak, iskeletin craniumu üzerinde MÖ 2. yüzyıl sonu - 1. yüzyıla tarihlenen bir adet iğ gövdeli unguentarium¹³ bulunmuştur (**Figür 5, sol üst**).

M 234'ün hemen güneyindeki M 235 nolu kiremit mezarın bulunduğu konumun yamaç üzeri olması ya da daha önceki dönemlerde yapılan tahribata bağlı olarak kuzeybatı-güneydoğu yönlü kiremit mezarın yalnızca kuzeybatı çeyreğinin olduğu görülmektedir. Bu nedenle iskeletin üst yarısı ve üzerini örten yalnızca bir kiremit parçası korunmuştur. Mezarda birincil kremasyon gömü biçimi uygulanmış olup, kemiklerin renginin siyah ve siyaha dönük olması nedeniyle yaklaşık 550 °C'de yakıldığı anlaşılmıştır. Mezarın kuzeyinde dikey konumdaki bronz aynanın yanmamış olması ve duruşu itibarıyla başka bir mezarın dağıtılması sonucunda mezara karışmış olduğu düşünülmektedir. Mezarın orta kısmında biri halka şeklinde olmak üzere iki metal obje ele geçmiştir (**Figür 5, sağ üst**).

M 235'in hemen altındaki 10.55-10.10 m kotlar arasında yer alan M 236 nolu mezarda birincil kremasyon gömü biçimi uygulanmış olup, düz ve dışbükey kiremitlerle üzerinin örtüldüğü görülmüştür. M 236 nolu mezarın bir kısmı kesit içerisine girdiği için kesitten cep açılarak devam edilmiştir. Kuzeydoğu-güneybatı yönlü mezarın kesit içerisinde yer alan kuzeybatı bölümünden 14 unguentarium, 2 kandil, 1 testi, 1 kase ve 1 maşrapa ele geçmiştir (**Figür 5, sol alt**).

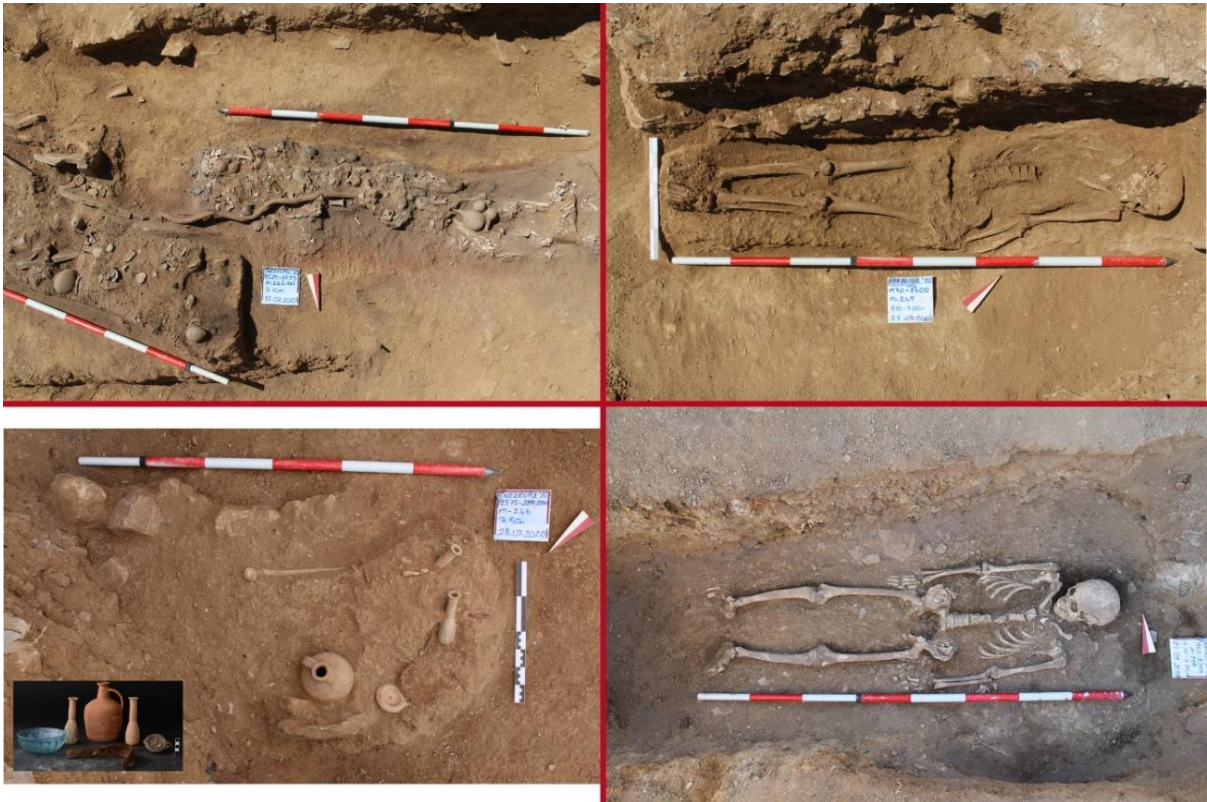
Figür 6

M 240 nolu mezarın altında 9.10-8.75 m kotlar arasında doğu-batı doğrultulu düz semerdam çatılı M 241 ve dışbükey semerdam çatılı M 242 nolu toplam iki kiremit mezar daha tespit edilmiştir Kronolojik olarak değerlendirmek ve tahribatı belirlemek için her iki mezarın da aynı anda görülmesi amaçlanmıştır. Bu doğrultuda M 241'in M 242 nolu mezarın yapımı sırasında tahrip edildiği görülmüştür. Mezar zeminlerindeki kremasyon çukuru, yanmış odun parçaları ve küçük parçalar halinde yanmış olarak ele geçen kemik parçaları, gömü biçimi olarak kremasyonun tercih edildiğini göstermektedir. M 241 nolu mezarın üstünde boylu boyunca uzanan incir ağacı kökünün mezardaki ikinci tahribatın varlığı olduğu söylenebilir. Antropolojik verilere göre yaklaşık 400 °C'de yakılmış erişkin kadın bireye ait mezardan dağınık olarak yerleştirilmiş 12 pişmiş toprak unguentarium bulunmuştur. M 242 nolu mezarın doğu yarısının tahrip edildiği görülmüştür. Antropolojik ön değerlendirmeler sonucunda mezarın genç erişkin bir kadın ve yanmamış olmaması nedeniyle bireyin coxae yakınlarına sonradan gömüldüğü anlaşılan 0-3 yaş arası bir bebeğe ait olduğu söylenebilir. Mezar içerisinde buluntu olarak 1 tek kulplu testi, 9 soğan gövdeli unguentarium, 2 cam unguentarium, 1 kandil, 1 kase ve 1 sikke ele geçmiştir (**Figür 6, sol üst**).

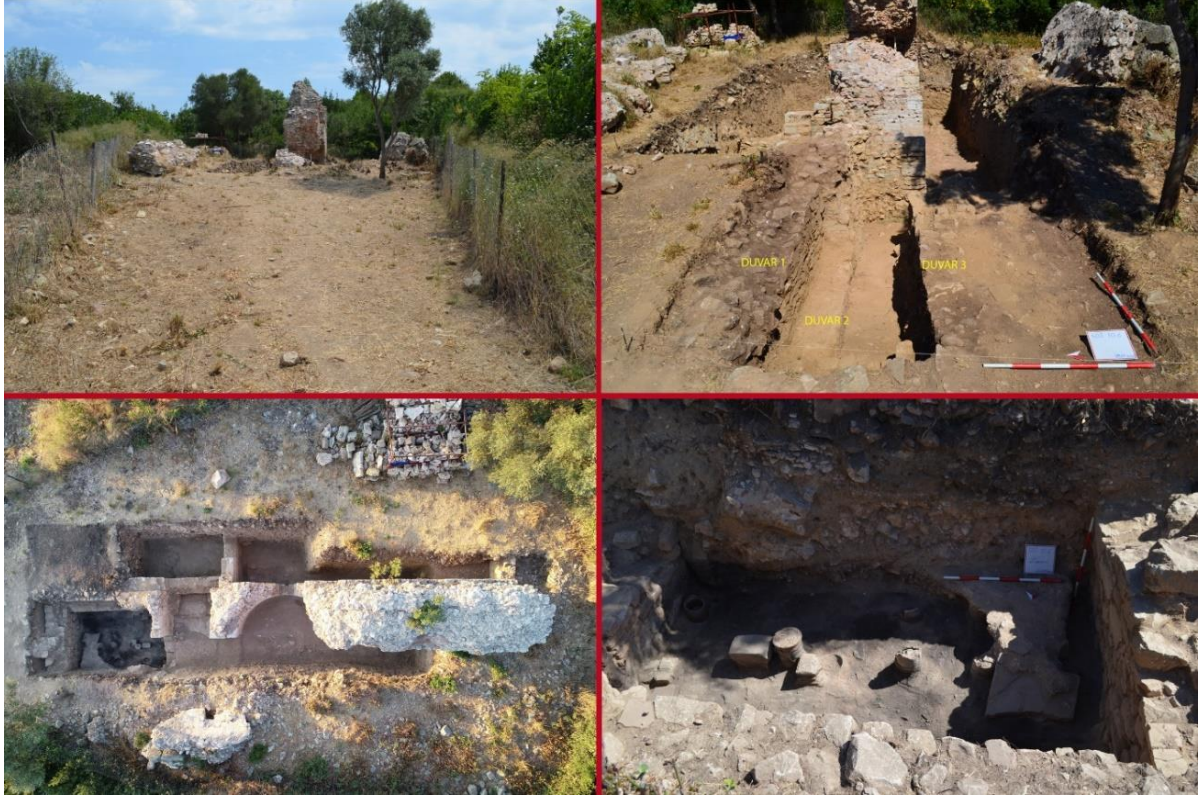
Figür 7

Çalışmalar sırasında açma içerisinde dört adet duvar (**Figür 7, sağ üst**) tespit edilmiştir. Bu duvarlardan ilki açmanın kuzey kesiti içerisine de giren en yüksek kesimi +13.53 m kota sahip olan doğu-batı doğrultulu harçsız nizami kuru duvardır. İkinci duvar ise Geç Bizans Dönemi'ne tarihlendiği düşünülen en yüksek kesimi +13.42 m kota sahip ve bir önceki duvara görece paralel bulunan harçsız ve özensiz kuru duvardır. Üçüncü duvar ise +12.47 m kota sahip olmakla beraber ilk duvarın altında yer almaktadır. Harçlı ve nizami olan duvarın Roma Dönemi'ne ait olduğu anlaşılmaktadır. Üçüncü duvar üzerinde bulunan birinci duvar olasılıkla buradaki alanın kapatılması için yapılmış bir Geç Roma düzenlemesidir. Dördüncü ve son duvar ise kuzey-güney doğrultulu olup açmanın batı kesiminde +12.68 m kotta yer almakta, üçüncü duvar ile birleşerek köşe yapmaktadır. Ancak dördüncü duvar harçsız fakat özenli bir yapı sergileyerek birleştiği duvardan farklılık arz etmektedir.

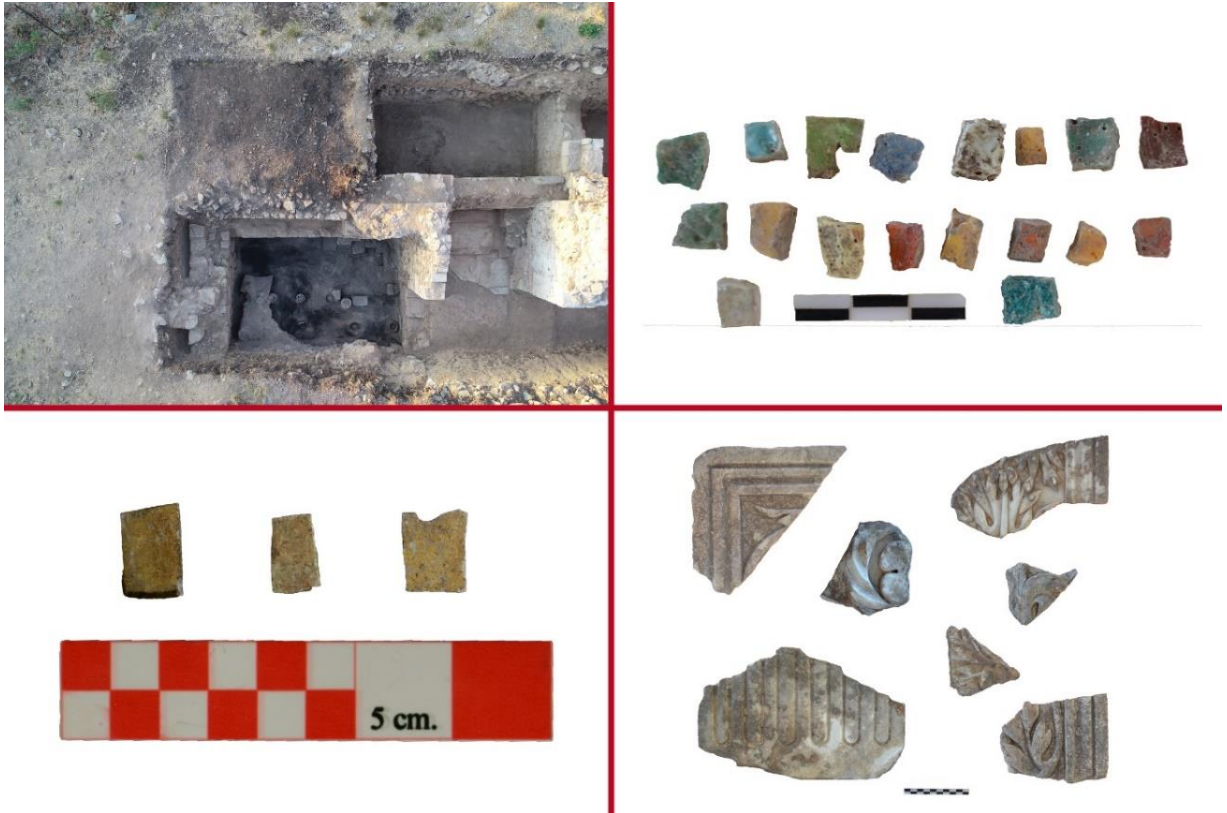
Figür 8

Çalışmaların sonucunda hypocaust *pilae*leri ile çökük zeminin bulunduğu alan jeotekstil serilerek üzerine elenmiş toprak ve kum ile örtülerek koruma altına alınmıştır. Bu kapatma işlemi yapılmadan önce alınan hava fotoğrafları ile kazı alanı ve kazılan hypocaustlu mekân belgelenmiştir (**Figür 8, sol üst**).

2020 yılı kazı çalışmaları sonucunda ortaya çıkarılan *hypocaustlu* mekânın²² varlığı ile yapının bir *thermae* (İmparatorluk Hamamı)²³ olabileceği²⁴ düşünülmektedir. *Hypocaustlu* alanda gerçekleştirilen kazı çalışmalarında ortaya çıkan renkli cam *tesserae* (**Figür 8, sağ üst**) ve altın yaldızlı cam *tesserare* (**Figür 8, sol alt**) ile oluşturulmuş duvar mozaiğine ait bolca buluntu yanı sıra yapının duvarlarını kaplayan bezemeli mermer duvar kaplama plakaları (**Figür 8, sağ alt**) bulunmuştur.

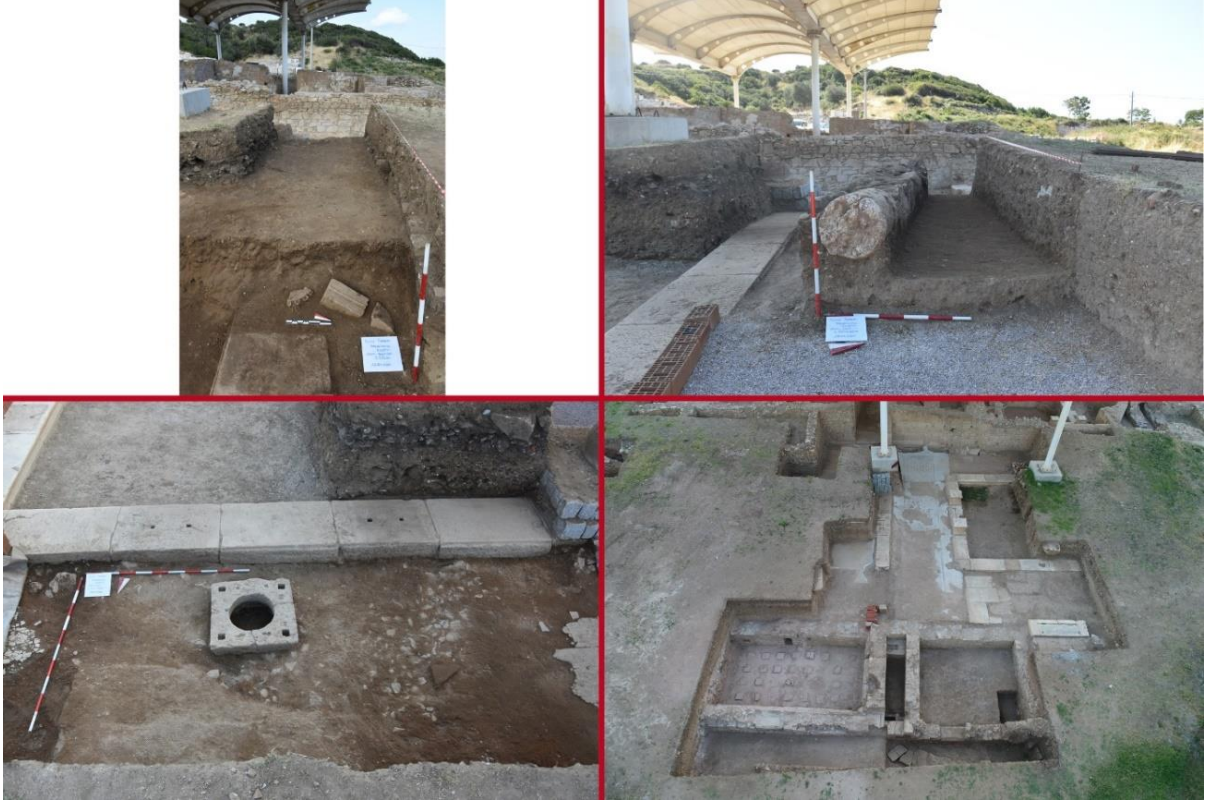
Figür 11

Parion Roma Hamamı'nda 2020 yılı içerisinde yapılan son uygulama ise Türk Tarih Kurumu ile Parion Kazı Başkanlığı arasında imzalanan Bilimsel Araştırma ve Projeleri Destekleme Sözleşmesi ile restorasyon ve konservasyon işleri kapsamında finanse edilen geçici üst örtü sisteminin mevcut ayaklarının yerlerinin değiştirilmesi işlemi olmuştur. 2016 yılında Güney Marmara Kalkınma Ajansı'na sunulan ve kabul edilen Bir Medeniyet Uyanıyor PARİON isimli proje ile uygulanan koruma amaçlı geçici üst örtü sistemine ait doğru ayaklarının birer metre batıya kaydırılarak yeni ayaklar inşa edilerek mevcut taşıyıcı ayakların yerleri değiştirmiştir (**Figür 11, sağ alt**).

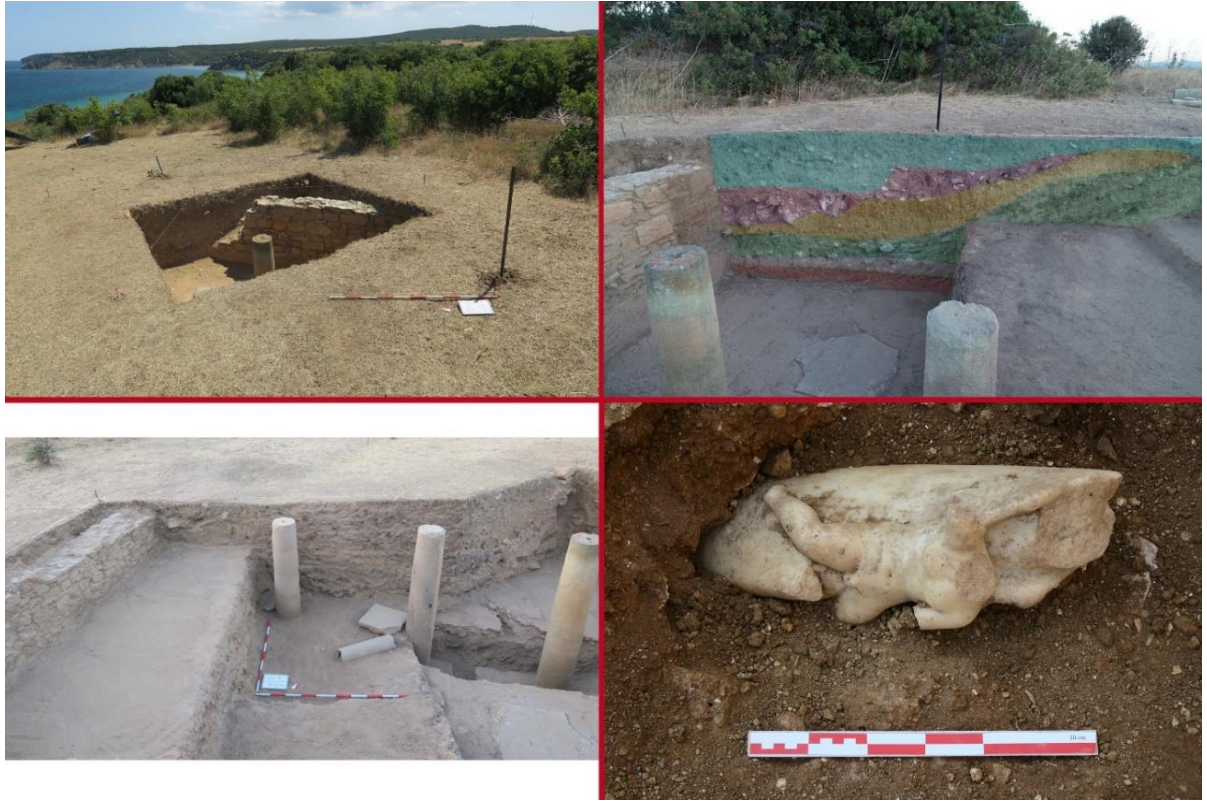
Figür 12

2018 yılında çalışılan alan lokal koordinat sisteminde belirlenmiş olup herhangi bir karelaj-açma kodu girilmemesi nedeniyle söz konusu alan, karelajlara bölünerek grid sistemi uygulanmak üzere planlanmıştır. Kentin tamamına uygulanan Uluslararası Yersel Referans Sistemine (ITRF) göre sektörün karelaj sistemini oluşturan x, y ve z koordinatları revize edilmiştir. Daha önce kazılan mekân ve çevresinde, ilerleyen periyotlarda daha sistemli çalışabilmek için ITRF baz alınarak çalışma alanları belirlenmiştir (**Figür 12, sol üst**).

SDJ 11-1 nolu mekân olarak belirlenen yapı bölümünde 6845-5510/5505 ve 6850-5505/5510 numaralı açmalarda yapılan genel temizlik çalışmalarının akabinde seviye inme çalışmaları başlatılmıştır. Bu bağlamda tüm karelajlarda 6 farklı kültür tabakası saptanmıştır. Topoğrafyadaki eğimin mekân içerisinde farklı doğrultuda seyretmesi nedeni ile aynı tabaka farklı açmalarda, farklı kotlara tekabül etmektedir. Söz konusu kültür tabakaları: 1. Tabaka; 27.70 - 27.30 m, 2. Tabaka; 27.30 - 26.83 m, 3. Tabaka; 26.83 - 26.55 m, 4. Tabaka; 26.55 - 26.00 m, 5. Tabaka; 26.00 - 25.60 m, 6. Tabaka; 25.60 - 25.40 m kot aralıkları olarak tespit edilmiştir (**Figür 12, sağ üst**).
