Edirne/Keşan Çamlıca (Grabuna) Köyü'nde Kırsal Mimari ve Koruma Sorunları

ÖZET

ABSTRACT

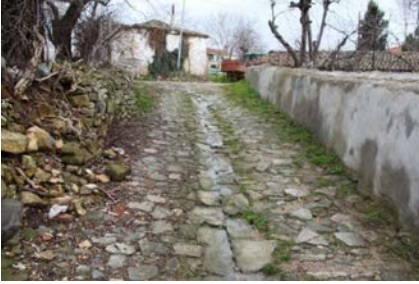
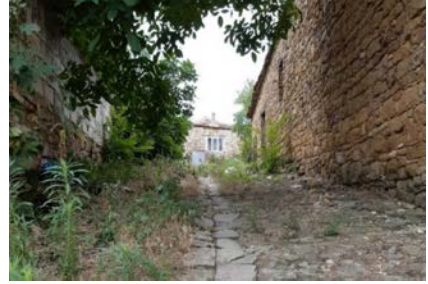
Çamlıca Köyü geleneksel sokak dokusu incelendiğinde, bölgeye yakın taş ocaklarından ve dere kenarlarından temin edilen moloz taş malzemeden geleneksel yöntemlerle oluşturulmuş Arnavut kaldırımı sokakların mevcut olduğu ve sokakların da su akışına imkân sağlamak için ortasının eğimli olarak tasarlanmış olduğu görülmektedir. Çamlıca Köyü'nde, Ufuk 1 Sokak ve Ayazma Geçidi Sokakta özgün sokak dokusu gözlemlenmiştir (Şekil 3). Köyde yapılan altyapı ve kanalizasyon çalışmaları sonucu özgün sokak dokusunun büyük bir kısmı tahrip edilmiştir.

Şekil 3. a. Ayazma Geçidi Sokak b. Ufuk 1 Sokak.

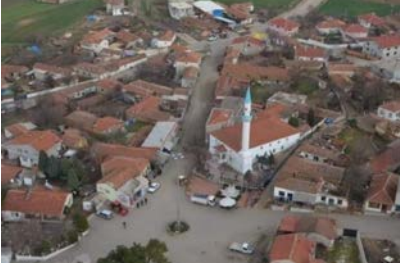
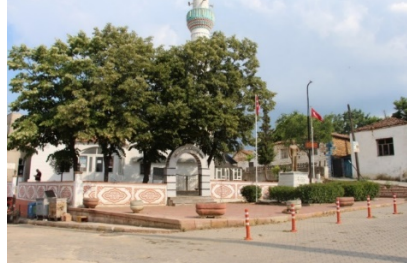
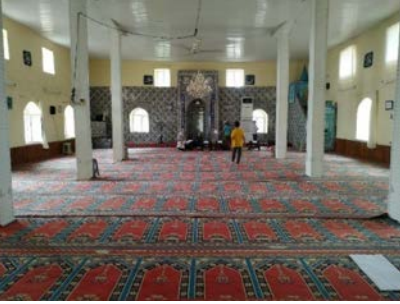
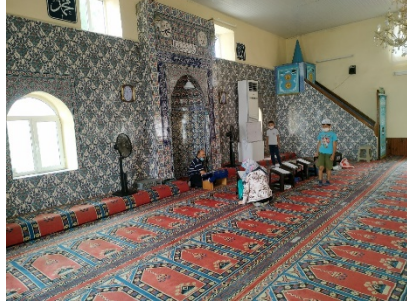
Şekil 5. Çamlıca Köyü Camii.

çevre düzenlemesi yapılmıştır. Yapılan çevre düzenlemeleri esnasında çan direğinde bulunan çan sökülerek, direğin üzerine dijital saat takılmıştır.

Yerleşimde tescilli cami, müze işleviyle kullanılan ilkökul, kahvehaneler ve sinema binası köy meydanında yer almaktadır (Şekil 4). Bu yapıların varlığı yerleşimin sosyal, eğitim ve kültürel alanlarda komşu köylere kıyasla daha gelişmiş olduğunun göstergesidir.

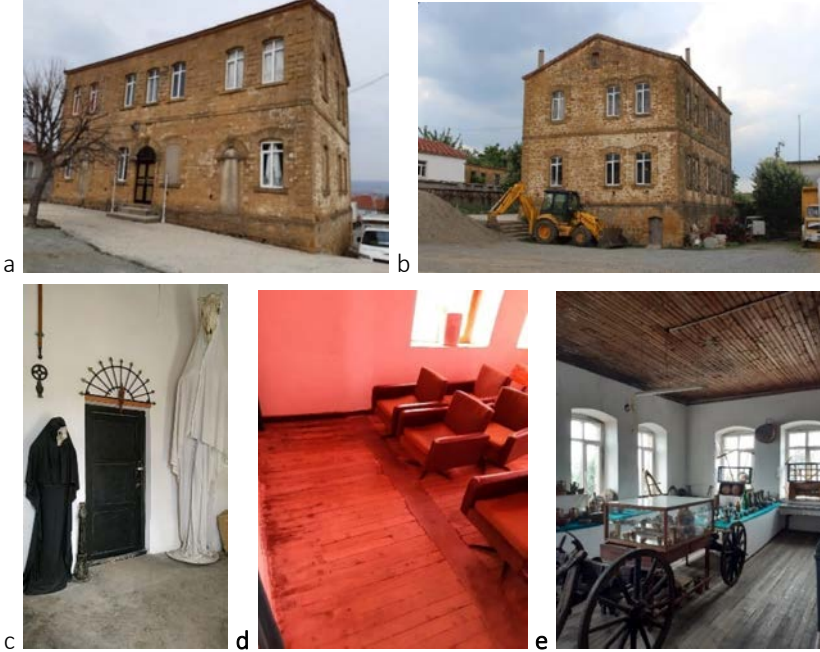
Özgünde okul olan yapı günümüzde müze olarak kullanılmaktadır. Okulun 1999 yılında kapatılmasıyla müzeye dönüştürülme çalışmaları başlamış; 2006 yılında da Çamlıca Belediyesi meclis kararı ile onaylanarak resmi açılış gerçekleştirilmiştir. 292 ada 8 parselde yer alan yapıya giriş Okul Sokak üzerinden sağlanmaktadır. Çamlıca Köyü müzesi bodrum kat, zemin kat ve birinci kattan oluşmaktadır (Şekil 6).

Müze içerisinde zemin katta, Çamlıca Köyü'nde kışın en soğuk gecesinde kutlanan ve bir Balkan geleneği olan "Bocuk Gecesi" etkinliğinde kullanılan dekor ve malzemeler depolanmaktadır. Birinci katta ise konferans salonu,

tarihi ve yöresel ürünlerin sergilendiği salon, kitap ve dergilerin bulunduğu depo ve kullanılmayan bir oda bulunmaktadır (Şekil 6).

Şekil 6. a. Güney cephesi b. Doğu cephesi c. Çocuk gecesi kullanılan dekorlar d. Konferans salonu e. Sergi salonu.

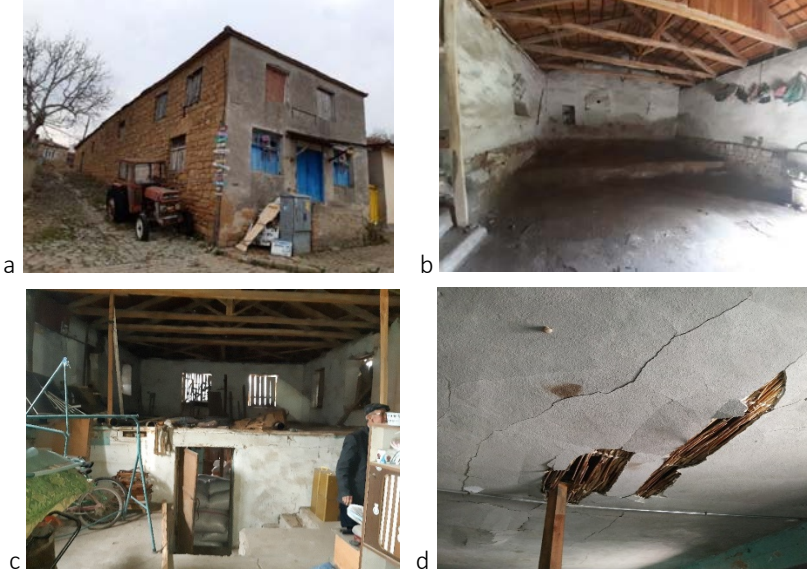
Taş sinema binası, Ufuk 1 Sokak ile Ufuk Sokağı'nın kesiştiği köşe parselde, özgün sokak dokusunun korunduğu alanda konumlanmakta olup topoğrafyaya uygun olarak inşa edilmiştir. Seyirci (ana), yazlık sinema ve sahne girişi olmak üzere üç farklı girişe sahiptir. Ana giriş kuzey cepheden, yazlık sinema girişi batı cepheden, sahne girişi de doğu cepheden sağlanmaktadır. Yapı tek katlı olup kot farkının bulunmasından dolayı ana girişin sağlandığı mekân iki katlıdır (Şekil 7). Giriş kat bilet kontrol ve büfe

olarak, üst kat ise aile seyirci salonu olarak kullanılmıştır. Yapının batı cephesine açılan kapı parsel içerisinde bulunan yazlık sinema alanına açılmaktadır.

Şekil 7. a. Sinema güney ve batı cephesi b. Sahne c. Aile alanı d. Tavan.

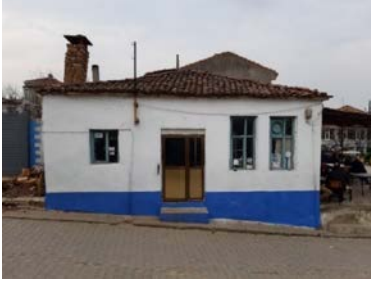
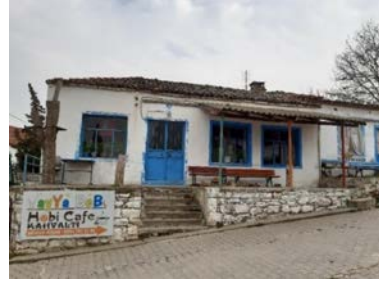
Köy meydanında yer alan Sami Gözlüklü kahvehanesi (KTLG-12) doğu ve kuzey yönlerinde yer alan iki ayrı girişe sahiptir (Şekil 8). Dikdörtgen planlı ve sadece oturma alanlarının yer aldığı tek bölümlü yapı içinde muhdes tuvalet yer almaktadır. Beden duvarları moloz taştan yapılmıştır.

Ömer İşeri kahvehanesi de (KTLG-15) Çamlıca Köyü meydanında yer almakta olup girişi batı cephesindedir (Şekil 8). Dikdörtgen plan şemasına sahip olan yapı sadece oturma alanlarının bulunduğu tek bölümden oluşmaktadır. Beden duvarları moloz taştan yapılmıştır.

Şekil 8. a. Sami Gözlüklü kahvehanesi b. Ömer İşeri kahvehanesi.

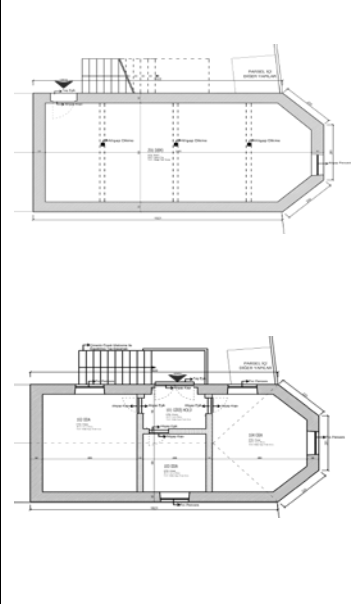
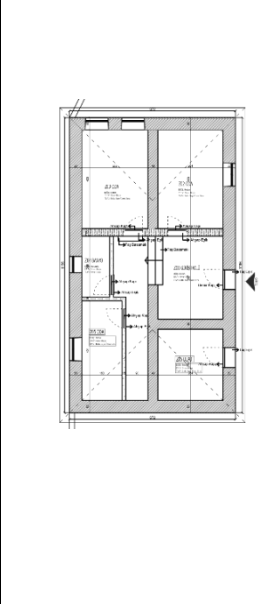
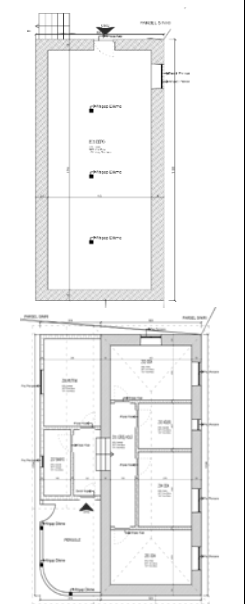
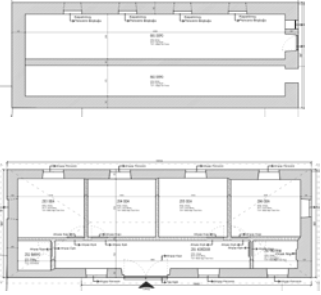
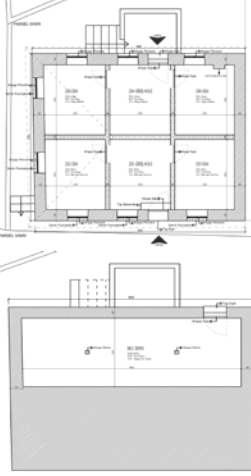
Tablo 3. İki katlı konut örnekleri.

İki katlı konutların büyük çoğunluğu dikdörtgen plan şemasına sahiptir. Tek katlı konutlarda olduğu gibi genellikle yapıya giriş sofa ya da koridora açılmakta, sofa veya koridordan odalara geçilmektedir. Muhdes duvarlarla

oluşturulmuş mutfak, banyo ve tuvalet görülmektedir. Yapılan alan çalışmasında incelenen yapılarda zemin katların depolama alanı olarak kullanıldığı ve girişlerin bahçeden sağlandığı gözlemlenmiştir. Yaşam alanı olarak kullanılan üst katlara ulaşım ise dışarıdaki merdiven ile sağlanmaktadır. Yapının içerisinde düşey sirkülasyonu sağlayan elemanların bulunmaması alt ve üst katın birbirinden bağımsız olduğunun göstergesidir.

Orhan Engin Evi ENV-3	Halil Kasapoğlu Evi KTLG-2 (Bodrum kata girilememiştir)	Salih Yatıkçı Evi KTLG-7

İzzet Akıncı Evi KTLG-17	Cemil Karakaş Evi KTLG-18	Özgür Karaman Evi KTLG-22

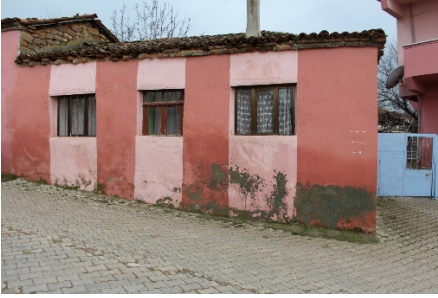
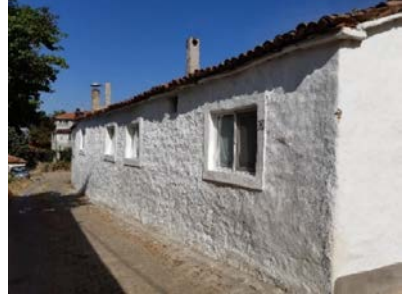
Çamlıca Köyü geleneksel konutlarında sade ve simetrik cepheler söz konusudur. Kullanılan yöresel moloz taşlar cephelerde yalın halde bulunmaktadır (Tablo 4). Geleneksel konutların beden duvarları, saçak altı silmeleri, denizlikler taş malzeme ile oluşturulmuştur. Cephelerde malzemenin dokusu açık bir şekilde görülmektedir. Geleneksel konut cephelerinde özgün malzemelerin yerine farklı malzemelerin kullanılması, yapıya muhdes bölümlerin yapılması, kapı ve pencere boşluklarının değiştirilmesi ve cephelerin sıva yapıлып boyanması özgün durumuna zarar vermiştir (Şekil 14).

Şekil 14. Cephede sıva ve boya uygulamaları (KTLG-4 ve KTLG-19).

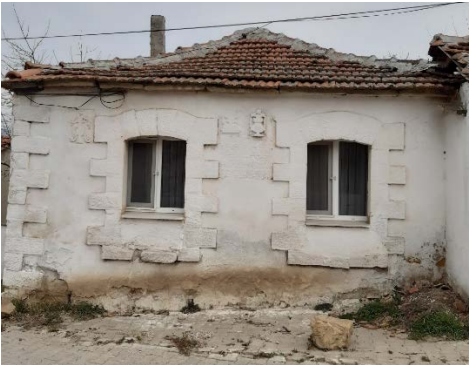
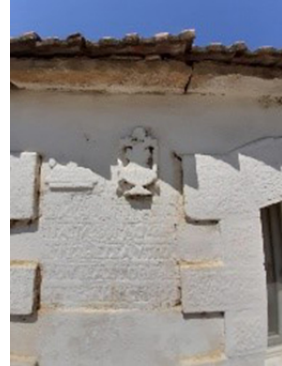
İncelenen bazı yapıların taş beden duvarlarında kabartmalı motifler ve yazılara rastlanılmıştır. Papaz Evi Env-8 kodlu yapının güney cephesinde Yunanca yazılar yer almaktadır. “PAPAZOĞLUNUN EVLERİ 1903 YILINDA MANOLİS USTA TARAFINDAN YAPILMIŞTIR” anlamına gelen Yunanca “OIKIA ΠΑΠΑΖΟΓΛΟΥ ΧΤΙΣΘΕΙΣΑΥΠΟ ΤΟΝ ΜΑΣΤΟΡΑ ΜΑΝΩΛΗΣ 1903” yazısının yanı sıra aynı yapının duvarında kabartmalı motifler de gözlemlenmiştir (Şekil 15).

Şekil 15. a. ENV-8 Papaz Evi güney cephesi b. Cephede yer alan kabartma motif.

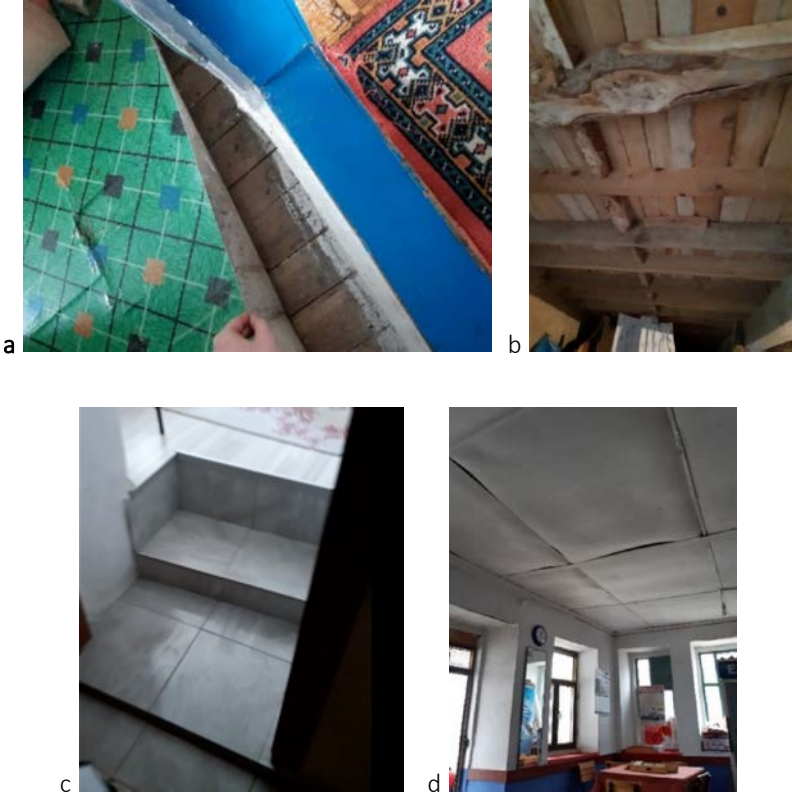
Zemin ve tavan döşemesi özgün olan konutlarda kirişlerde ve döşemede ahşap malzeme kullanılmıştır (Şekil 17). Kirişler üzerine ince tahtaların yan yana sıralanması ile oluşturulmuş ters tavanlar gözlemlenmiştir (Şekil 17). Ahşap kirişlemeler yiğma duvarları birbirine bağlamaktadır. Özgün tavan ve zemin döşemeleri birçok yapıda korunamamıştır. Zemin döşemeleri ahşap parke, seramik, çimento esaslı malzemelerle değiştirilmiştir. Kullanıcılarla yapılan görüşmelere göre, özgün tavan döşemeleri genellikle çatı arasından gelen tozların önüne geçmek ve yapı içerisindeki ısı kayıplarını önlemek amacıyla ince kontrplaklarla kapatılmıştır (Şekil 17).

Şekil 17. a. ENV-3 Ahşap döşeme b. ENV-3 Ters tavan c. Muhdes döşeme
d. KTLG-3 Kontrplakla kapatılmış tavan.

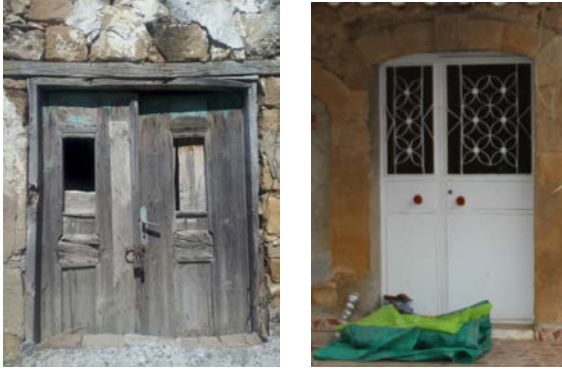
Çamlıca Köyü geleneksel konutlarında özgün kapı malzemeleri ahşap olup iç ve dış duvarlarda bırakılan kapı açıklıkları da ahşap lento ile geçilmiştir (Şekil 18). Ancak yapılan müdahaleler sonucu birçok geleneksel konutun giriş ve oda kapılarının değiştirildiği; özgün ahşap malzemenin yerine PVC, demir ve alüminyum malzeme kullanıldığı gözlemlenmiştir (Şekil 18).

Şekil 18. KTLG-11 Özgün ahşap kapı ve ENV-22 Muhdes demir kapı.

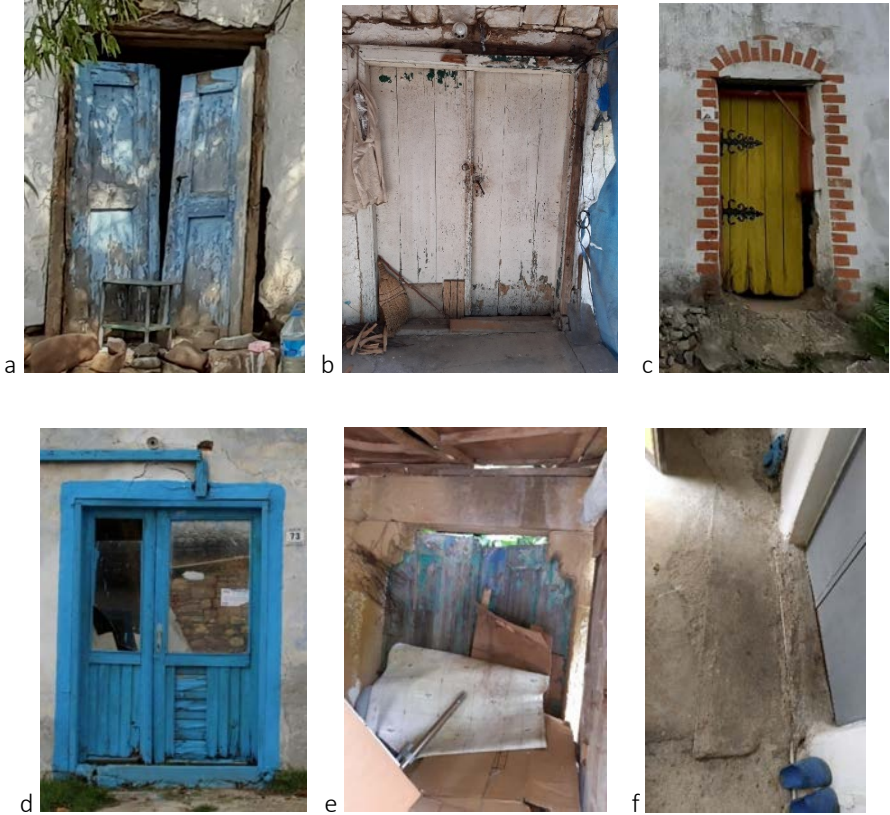
Geleneksel konutların giriş kapıları bahçeye veya direkt yola açılmaktadır. Özgünde kapıların kasa ve kanatları ahşap malzemeden üretilmiş; kapı kanatları genellikle tablalı şekilde yapılmıştır (Şekil 19). Tablalı kapıların yanı sıra kuşak ve serenlerden oluşan çakma kapı örnekleri de gözlemlenmiştir. Yaşam alanına giriş kapıları tek veya çift kanatlıdır. Giriş kapılarının yükseklikleri minimum 180 cm olup, tek kanatlı kapıların genişlikleri 90-100 cm, çift kanatlı kapıların genişlikleri 130-210 cm'dir. İki katlı yapılarda depolama alanı olarak kullanılan zemin katların giriş kapılarının genişlikleri 70-90 cm, yükseklikleri minimum 160 cm'dir. Bu kapılar tahtaların yan yana getirilip yatay kuşaklarla birleştirilmesiyle oluşturulmuştur. Geç dönemde yapılan giriş kapıları ise camlıdır (Şekil 19). İncelenen örneklerin bazılarında giriş kapı boşluklarının köşelerinde taş malzemeden süslemeler görülmektedir (Şekil 19). Giriş kapı eşikleri yekpare taş malzemeden yapılmıştır (Şekil 19).

Şekil 19. a. KTLG-22 Çift kanatlı tablalı kapı b. KTLG-17 Çift kanatlı çakma kapı c. KTLG-14 Tek kanatlı depo kapısı d. KTLG-16 Geç dönem çift kanatlı kapı e. ENV-25 Taş süslemeli kapı f. ENV-8 Taş eşik.

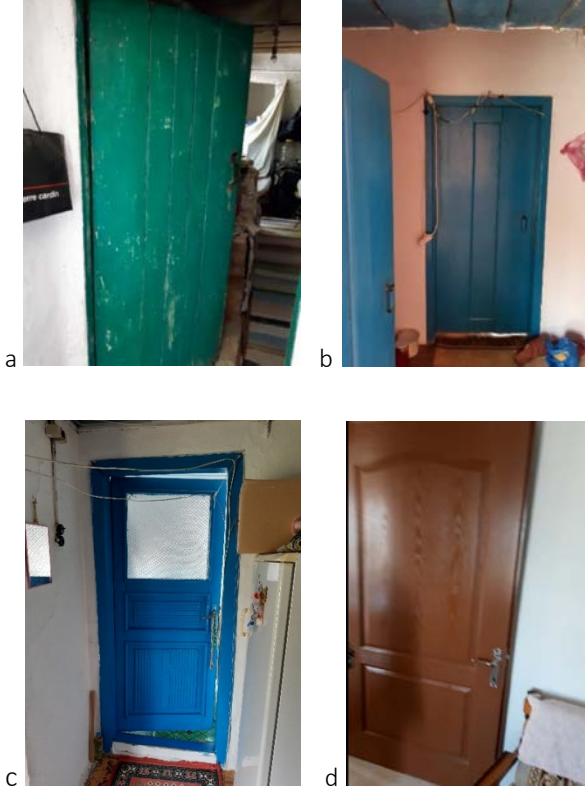
İncelenen tüm örneklerde oda kapıları tek kanatlıdır. Camlı ve camsız örneklerine rastlanılan iç oda kapılarının, özgünde camsız olduğu bilinmektedir. Ev sahiplerinden elde edilen bilgilere göre, camlı olanların zamanla değiştirildiği belirlenmiştir. Özgün oda kapıları çakma veya tablalı kapıdır (Şekil 20). Ancak zamanla deforme olan özgün kapıların geç dönemde

camlı ya da panel kapılarla değiştirildiği gözlemlenmiştir (Şekil 20). Kapı yükseklikleri minimum 170 cm.'dir. Özgün kapı örneklerinde iç oda kapı eşikleri 4-10 cm. yüksekliğinde ahşap malzeme ile oluşturulmuştur.

Şekil 20. a. KTLG-9 Çakma kapı b. KTLG-4 Tablalı kapı c-d. Muhdes kapı.

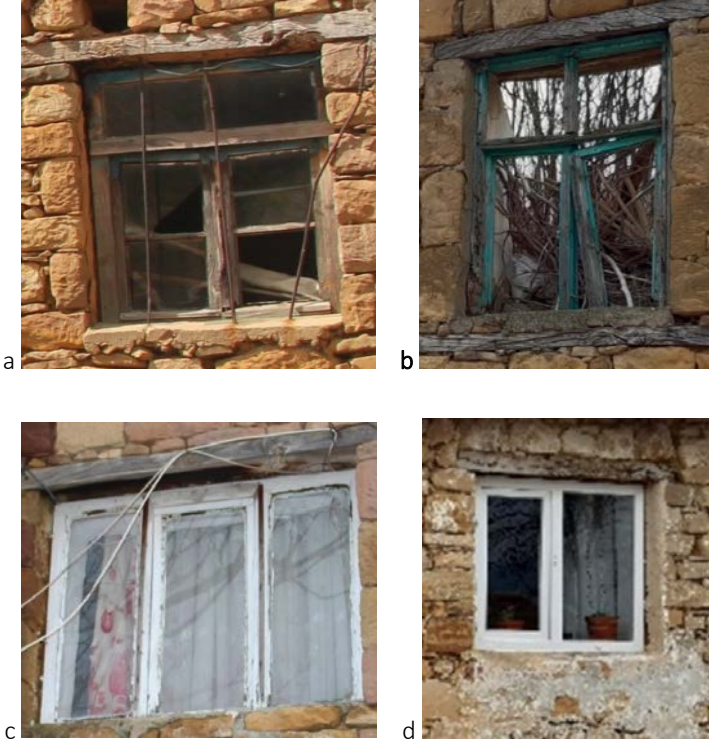
Geleneksel konutlarda özgün pencereler ahşap kanatlıdır (Şekil 21). Pencerelerin tamamı duvar yüzeyinin dış kısmında konumlandırılarak iç kısımda geniş bir denizlik alanı oluşturulmuştur. Özgün pencerelerde bir açılır, yanı ve üstleri sabit kanatlı pencere ile iki açılır ve üstleri sabit kanatlı pencere olmak üzere iki tipin yaygın kullanıldığı tespit edilmiştir. Pencere

boşlukları ahşap lentolar ile geçilmiştir. Bazı pencerelerde, yaşanacak olumsuzluklara karşı önlem almak amacıyla dışarıdan yapılmış parmaklıklar bulunmaktadır. Özgün ahşap pencerelerin bazıları PVC ve alüminyum malzeme ile değiştirilmiştir (Şekil 21).

Şekil 21. a-b. KTLG-23, ENV-25 Özgün ahşap pencere c-d. KTLG-5, KTLG-1 Muhdes pencere örnekleri.

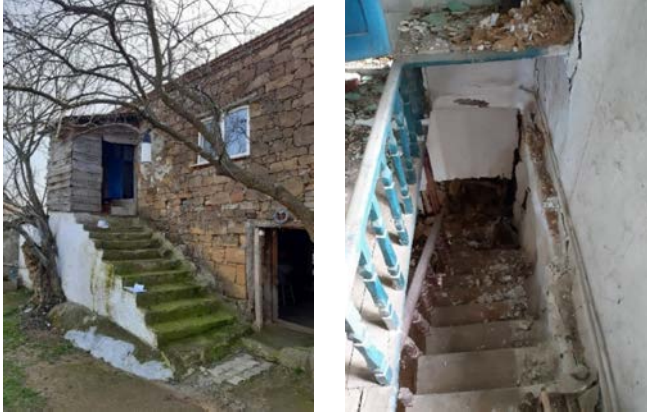
İncelenen örneklerde zemin katların depo veya kiler, üst katların da yaşam mekânı olarak kullanıldığı gözlemlenmiştir. Merdivenler tek kollu ve taş basamaklardan oluşturulmuş; üzerleri ilerleyen dönemlerde çimento esaslı malzeme ile doldurulmuştur (Şekil 22). 296 ada 13 parselde (KTLG-22) bulunan iki katlı konutta düşey sirkülasyonu sağlayan merdiven diğer geleneksel konutlardan farklı olarak yapı içerisindedir ve ahşap malzemedен yapılmıştır (Şekil 22).

Şekil 22. ENV-3 ve KTLG-22 merdivenleri.

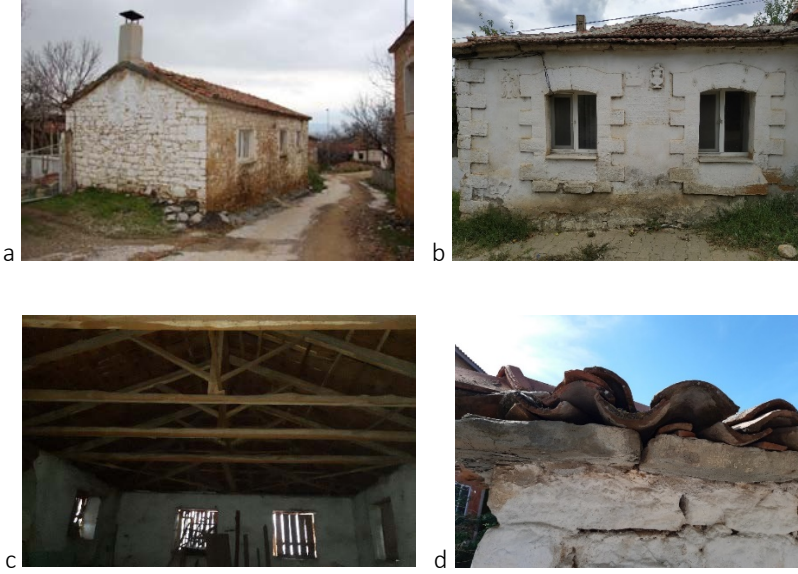
Geleneksel konutlarda, beşik ve kırma çatı örnekleri bulunmaktadır (Şekil 23). Yapılan incelemeler doğrultusunda, kırma çatının genellikle kare plan şemasına sahip yapılarda, beşik çatının dikdörtgen plan şemasına sahip yapılarda kullanıldığı gözlemlenmiştir. Çatı strüktürü ahşap kirişleme, dikme ve göğüslemelerle oluşturulmuştur (Şekil 23). Üst örtü olarak, kaplama tahtasının üzerine alaturka kiremit kullanılmıştır. Saçaklar duvardan 20-25 cm. taşırılmıştır (Şekil 23).

Şekil 23. a. KTLG-8 Beşik çatı b. ENV-22 Kırma çatı c. ENV-15 Çatı strüktürü d. KTLG-18 Saçak.

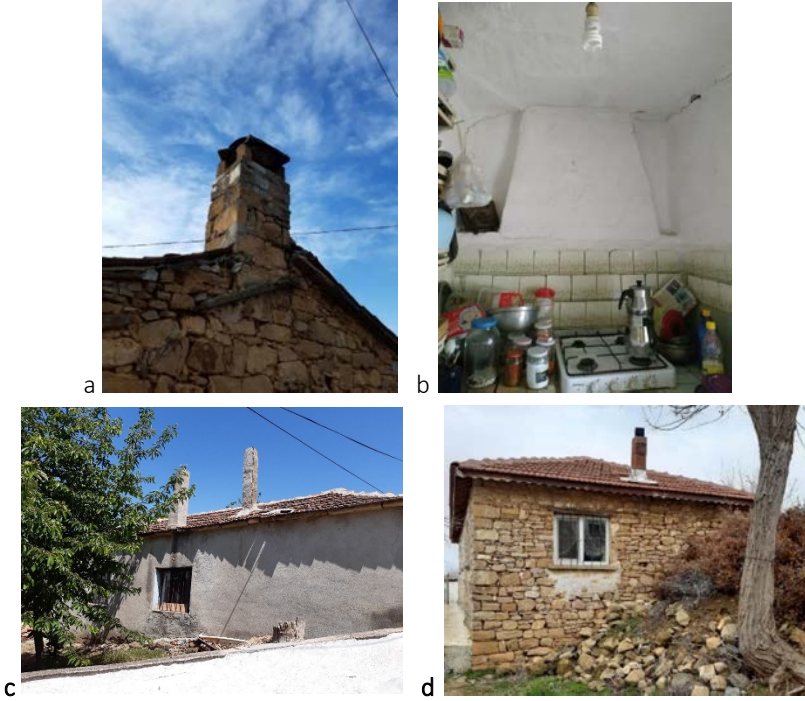
Geleneksel konutlarda özgün bacalar taş malzemeden oluşturulmuş ve genellikle dış duvarlarda konumlandırılmıştır (Şekil 24). Özgün ocak bulunan odalar hem mutfak hem yatma alanı kullanılmıştır (Şekil 24). Özgünlüğünü koruyan baca sayısı çok az olup zamanla hasar gören bacalar ya yeniden yapılmış ya da özgün malzemenin üzerine çimento esaslı harç uygulanmıştır (Şekil 24).

Şekil 24. a. KTLG-20 Özgün baca b. KTLG-17 Ocak bacası c-d. ENV-8 ve KTLG-1 Müdahale gören baca örnekleri.

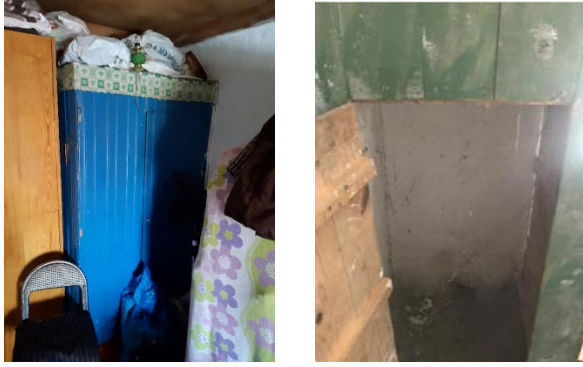
Geleneksel konutlarda tuvalet mekânları yapıya bitişik veya bahçe içerisinde yer almaktadır. Konutların bazılarında odanın bir duvarının dolapla kaplı olduğu ve bu dolabın bir bölümünde gusülhane bulunduğu gözlemlenmiştir (Şekil 25).

Şekil 25. ENV-3 ve KTLG-22 Gusülhane örnekleri.
