# Cumhuriyetin Yüzüncü Yılında Mimarlıkta Temsiliyetin Atatürk Kültür Merkezi Üzerinden Değerlendirilmesi

## Evaluation of Representation in Architecture in the Centenary of the Republic through the Atatürk Cultural Center

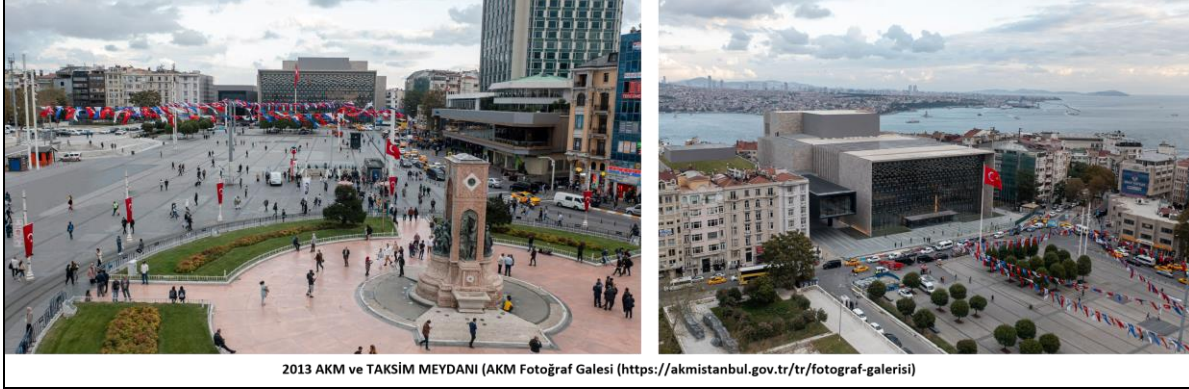
AKM ve Taksim Meydanı birbirlerinden beslenerek çalışmıştır (Şekil 1). 2013 Gezi Parkı olayları sonrasında Taksim Meydanındaki kontrollü ve sınırlı kullanımın izleri, yeni AKM'de de okunmaktadır. Kamuya açık bir kültür merkezi olarak tasarlanmasına rağmen Yeni AKM'nin kontrollü ve sınırlı bir şekilde kullanılması durumu işlevi ile tezat fakat çevresini destekler niteliktedir. Ayrıca Taksim Meydanında, yeni AKM için yarışma açılarak yapılan heykel de bu değişimlerin bir sembolü olarak alanda yerini almıştır. Heykel insan üstü ölçekte, Taksim Cumhuriyet Anıtı ile yarışır boyutlarda AKM'nin yanında yerini almıştır. Heykel görsel olarak betonarme demir donatıya hapsedilmiş bir ağaç şeklinde tasarlanmıştır. Bu değişimler, dönemin gücünün bir temsili olarak, Tanju'nun da bahsettiği, Taksim'i sermaye odaklı, popüler kültüre hitap eden yere dönüştürülme savını destekler niteliktedir.

Şekil 1: Taksim Meydanı, AKM ilişkisi (https://akmistanbul.gov.tr/tr/fotograf-galerisi)

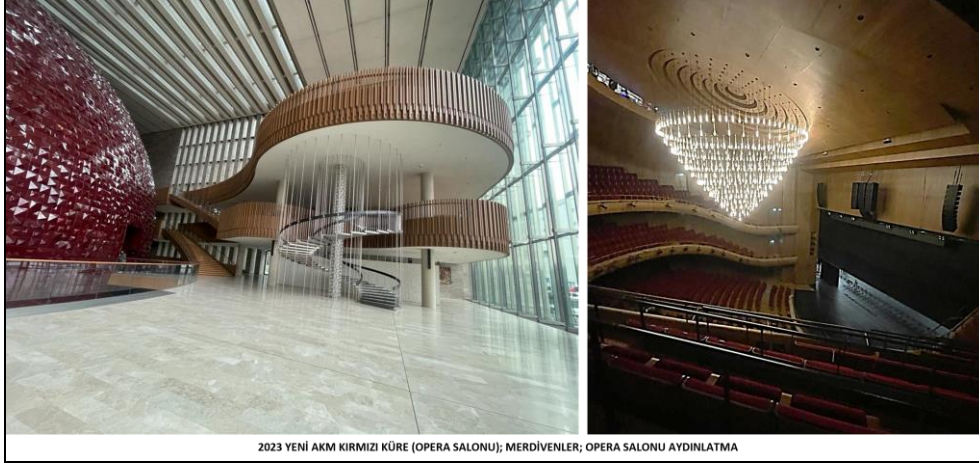
Eski AKM'nin en önemli öğelerinden fuayedeki döner merdiven; mimarı Hayati Tabanlıoğlu için önemli bir elemandır. Özellikle Cumhuriyet Dönemi kamusal yapılarında görünen döner merdivenler, tasarımların en dikkat çeken öğelerinden olmuştur. Yeni AKM için döner merdivenin benzeri, aynı yerine yeniden yapılmıştır. Yerinde yapılan tespitlerde, merdivenin en fazla iki kişi tarafından

deneyimlenebileceği, statik olarak daha fazla kişinin kullanımında sorun olabileceği belirtilmiştir. Burada sorun sadece özgün merdivenin yıkılıp yerine taklidinin yapılması değildir (Şekil 4). Çağın tüm teknik olanaklarının kullanıldığının belirtilmesine rağmen, AKM'nin en önemli fuaye öğesi olan merdiven statik nedeniyle çalıştırılmamaktadır ve sadece bir heykel nesnesi haline gelmiştir.

Şekil 4: 2023 Yeni AKM Kırmızı Küre (Opera Salonu), Merdivenler, Opera Salonu Aydınlatma (F. ÖNCEL, 2023)
