# PERGAMON ANTİK KENTİ ŞÖLEN EVİ DUVAR RESİMLERİNİN RESTORASYON ÇALIŞMALARI (KALDIRMA, TAŞIMA, ONARIM VE ÖZGÜN KONUMUNA YERLEŞTİRİLMESİ)

*Restoration of the Banquet House Wall Paintings in  
Ancient City of Pergamon  
(Removal, Transporting, Restoration and Replacing in Its  
Original Position)*

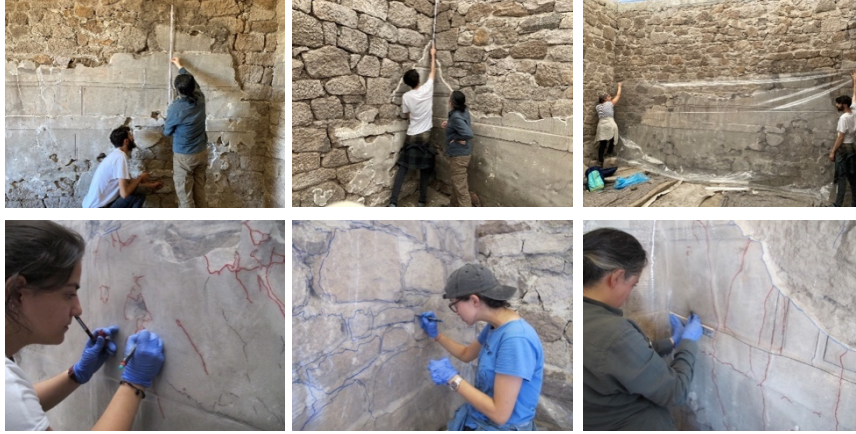
Görsel 2. Duvar resimlerinde belgeleme çalışmaları

Duvar resmi üzerine geçici sabitlenen (üzerine yerleştirilen sera naylonun taşıyıcıya bantlanması ile) sera naylonu üzerinden duvar resmi parçalarının asetat kalem ile birebir çizimi yapılmış (Görsel 2), duvar resminin ölçüleri ile zemine, yan duvarlara olan mesafe ölçüleri belirlenmiş; yeniden yerleştirmeye hazırlık amaçlı olarak duvar resmi ile yer aldığı duvar örgü malzemesini oluşturan moloz örgü taşları da birlikte çizilmiştir.

Çizimler, özellikle kaldırılacak duvar resmi parçalarının yeni taşıyıcıya yapıştırılması ve yeni taşıyıcıya aktarılan duvar resimlerinin ise tekrar yerlerine montajı sırasında kılavuz oluşturması amacıyla hazırlanmıştır. Mevcut korunma durumunun belgelenmesinde bir altlık (layer) olarak da kullanılan çizimlerde duvar resimlerinde görülen bozulmalar, farklı renkler seçilerek hazırlanan lejantlara göre işaretlenmiş ve mevcut korunma durumu belgelemesi yapılmıştır (Görsel 3).

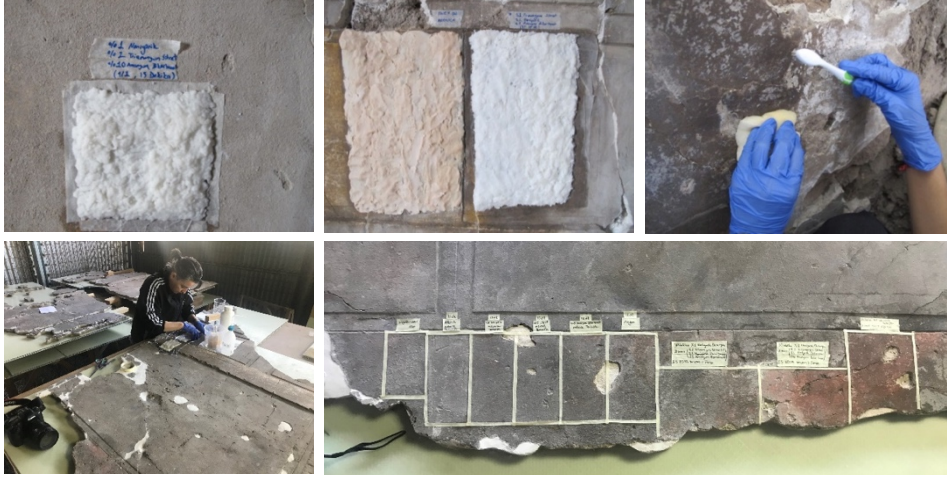
Görsel 4. Atölye ortamında temizlik denemeleri

Temizlik denemelerinden ilki kaldırma öncesinde in situ konumunda, daha sonra ise atölye ortamında yeni taşıyıcıya aktarılması sonrasında gerçekleştirilmiştir (Görsel 4).

Duvar resimlerinde, beş farklı renk bölgesinde, 5x5 cm boyutlarında oluşturulan kare alanlarda temizlik denemeleri yapılmıştır. Deneme alanları kâğıt bant ile sınırlandırılmış, hazırlanan çözeltiler kâğıt tozu ile karıştırılarak oluşturulan kâğıt hamuru yardımıyla yüzeyde bekletilmiştir. Temizlik denemeleri sırasında bazı çözeltilerin azdan çoğa doğru oranları ve yüzeylerde kalma süreleri kademeli olarak artırılmıştır. Yumuşayan kalkerli alanlar bisturi ile mekanik olarak temizlenmiş ve saf su ile diş fırçası kullanılarak mekanik temizlik tamamlanmıştır. Arındırılan yüzeylere saf su ile hazırlanan kil türlerinden biri olan Sepiolit<sup>1</sup> paket uygulanmıştır. Bu uygulama kimyasal temizlik nedeniyle oluşabilecek tuz çıkış problemini önlemek için gerçekleştirilmiştir. Son arındırma işlemi olarak temizlik yapılan tüm yüzeylere japon kâğıdı ve saf su fırça ile emici süngerlerle uygulanmıştır.

Atölye ortamına getirilen duvar resimleri üzerinde, yeni taşıyıcıya aktarılmasına yönelik koruma ve onarım uygulamaları gerçekleştirilirken yanı sıra yüzey temizlik denemelerine de devam edilmiştir. Bu denemelerle, duvar resimlerinde boya ve sıva tabakalarında ileride yapılacak temizlik uygulamalarının detayları ve kullanılacak malzeme özellikleri belirlenmiştir. Nitekim alınan sonuçlar kalker tabakalarının kimyasal karışımlarla yumuşatılması ve yüzeyden mekanik yöntemlerle alınması yönünde istenilen başarıya ulaşılmasını sağlamıştır.

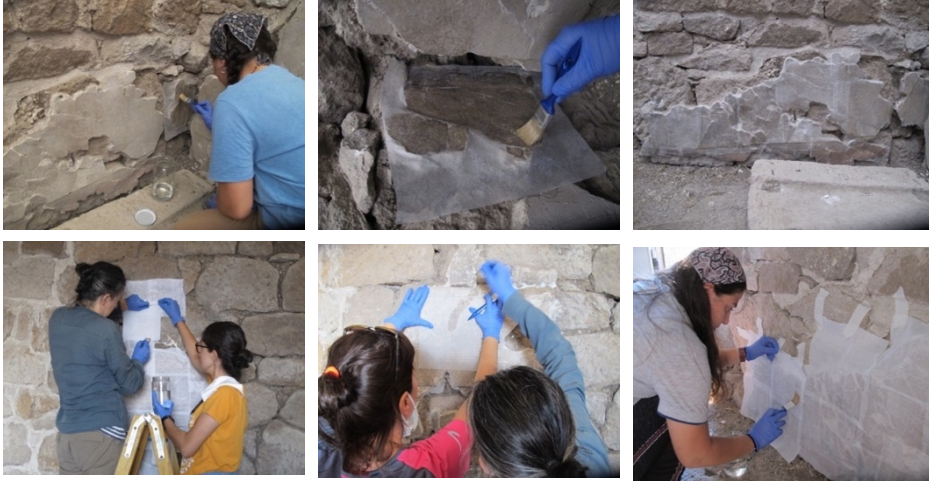
Görsel 5. Facing uygulamaları

Çalışmada sırasıyla yüzeye önce düşük oranda akrilik reçine çözeltisiyle (%10 Paraloid B 72; Aseton içerisinde) boya tabakasını korumak amacıyla yapıştırılan Japon kâğıdı ve sonrasında ise daha yoğun akrilik reçine çözeltisiyle yapıştırılan (%20 Paraloid B 72; Aseton içerisinde) iki kat tülbent bezinden oluşan bir kaplama yapılmıştır (Görsel 5).

Yüze kaplanan tülbeht bezi, (daha sonra yüzeyden geri alınması sırasında daha kolay ayrılmasının sağlanması ve çalışmayı kolaylaştırmak amacıyla) 15 x 15 cm ölçülerinde parçalar halinde ve duvar resminin kenarından 10-15 cm taşacak şekilde kare biçiminde kesilmiştir. Her bir kare parçanın kenarları, birbiri üzerine 1-2 cm kadar bindirilerek yüzeye yapıştırılmış ve böylece kaplamanın (birbiri üzerine binen kenarlarında düşey ve yatay yönlerde adeta bir tür gergi halatı gibi uzanan kısımlarıyla) daha sağlam olması sağlanmıştır. Mevcut duvar resmi panolarının dışa gelen kenarlarında 10-15 cm kadar fazla bırakılan bez tabakaları (bez kulaklar), kaldırma sırasında duvar resmi yüzeyine dayanan ahşap levhalara (arkaları beşe on ile güçlendirilen MDF plaka) sık aralıklarla zımba ile çakılarak parçaların geçici taşıyıcıya sabitlenmeleri ve duvar resminin ayrılması sonrasında bu tür taşıyıcı panoda askıda kalmalarına imkân sağlaması için kullanılmıştır<sup>2</sup>.

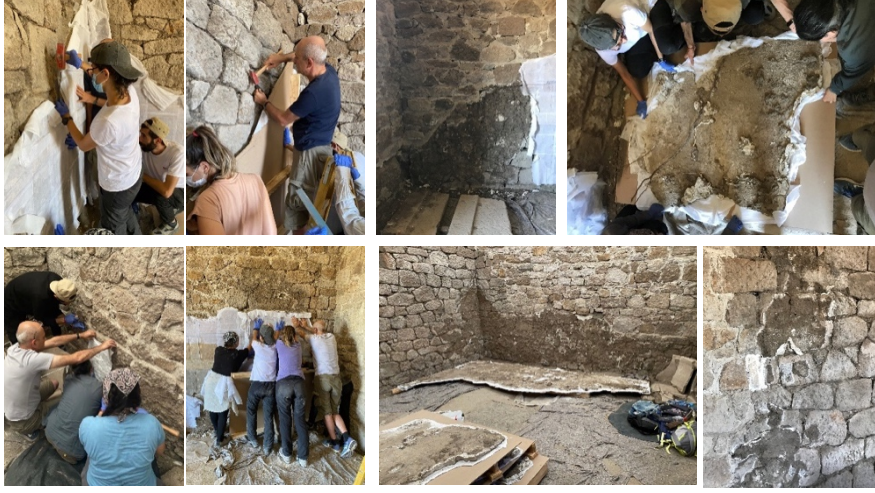
Görsel 6. Duvar resimlerinin kaldırılması çalışmaları

Parçaların kaldırılmasında Geçici yüzey koruma (facing) uygulaması sırasında kenarları fazla bırakılan *facing* kulakları, duvar resmi arkasına dayanan ahşap plakaya zımba ile çakılarak sabitlenmiş duvar resmi ile taşıyıcı duvar arasına sokulan uzun çelik (50-100-150 cm'lik uzunluk, 4 cm genişlikte ve 2 mm kalınlıkta) keski-kamalar ile ayrılmışlar, taşıyıcı ile bağlantısı koparılarak ayrılan duvar resimleri, üzerinde askıda kalan ahşap taşıyıcılarla birlikte yatırılmıştır (Görsel 6).

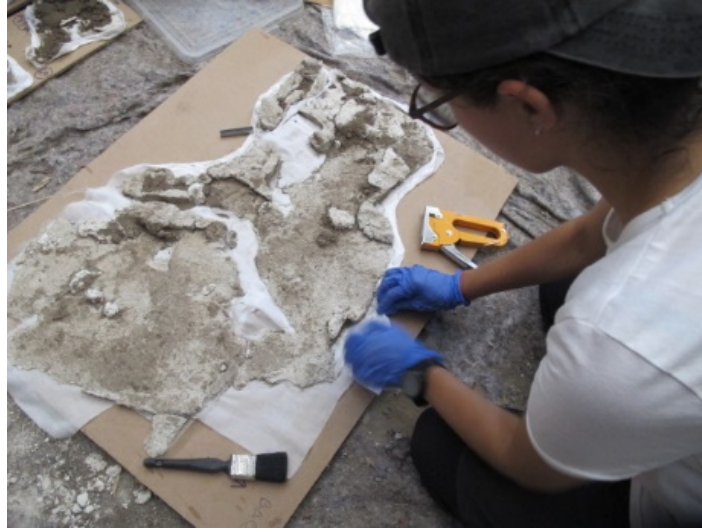
Görsel 7. Duvar resminin kaldırıldıktan sonra ahşap taşıyıcıya sabitlenmesi

Kaldırılan her bir parça üzerindeki ahşap taşıyıcıya sabitlenmiş kulak bez parçalar kesilmiş, sıca kenarlarına yakın katlanarak tel zımba kullanılarak yeniden zımbalanmıştır. Bu uygulama ile duvar resminin sıkı bir şekilde ahşap panoya sabitlenmesi ve taşıma sırasında bir bütün halinde kalması ve hareketi tamamen sınırlandırılmıştır (Görsel 7). Ahşap plaka üzerine; kaldırıldığı duvar, parça ismi, kaldırıldığı parça numarası, yönü yazı ve işaretlerle kaydedilmiştir. Tüm bu işlemlerin ardından parçalar taşınabilir panolar hale getirilmiştir.

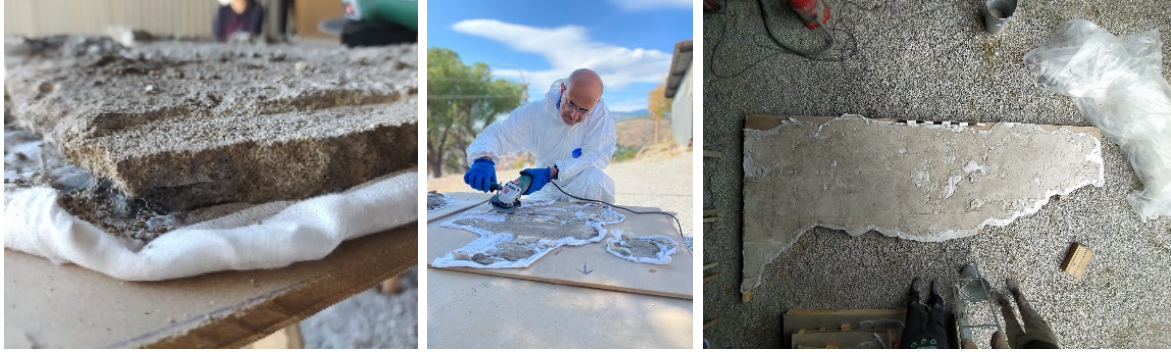
Görsel 8. Duvar resimlerinde arka harçların inceltilmesi çalışmaları

Duvar resimlerinin genelde kalın ve düzensiz olan arka harç tabakalarının (üzerine aktarılacağı yeni taşıyıcı ve yapay harçla birlikte artacak ağırlığının azaltılması amacıyla) yaklaşık 0,5 cm ye kadar kesilerek inceltilmesi (Görsel 8) ve yapay harç uygulamasıyla toplamda 1 cm ölçüsünde bir kalınlığa kavuşturulması öngörülmüştür (Eskici ve Şener, 2016: 137).

Ancak duvar resimlerinin; ön yüzünde (kademeler oluşturan dekorasyondan dolayı yaklaşık 1 cm ölçüsüne kadar birbirini üzerinde kademe yapması, yüzeyden 1-2 cm'ye kadar içe/taşıyıcıya doğru) çöküntü alanlarının bulunması nedeniyle bu inceltme duvar resminin kaba (arriccio) harcının tümüyle ve mümkünse de sıva (intonaco) tabakasının da 0,5 cm'ye kadar inceltilmesini gözetten bir çalışmaya dönüştürülmüştür. İşlemden önce, parçalar taşıyıcı MDF levhaya tel zımbayla bağlı ve sabitken çalışılmıştır.

İnceltme işlemi, ön yüzeye zarar (titreşim, baskı, zorlama, çekme) vermeyecek şekilde spiral motora takılan elmas disk ucuyla ve diyagonal bir biçimde çalışılarak, harç tabakası kademeli inceltilerek, kontrollü bir şekilde gerçekleştirilmiştir.

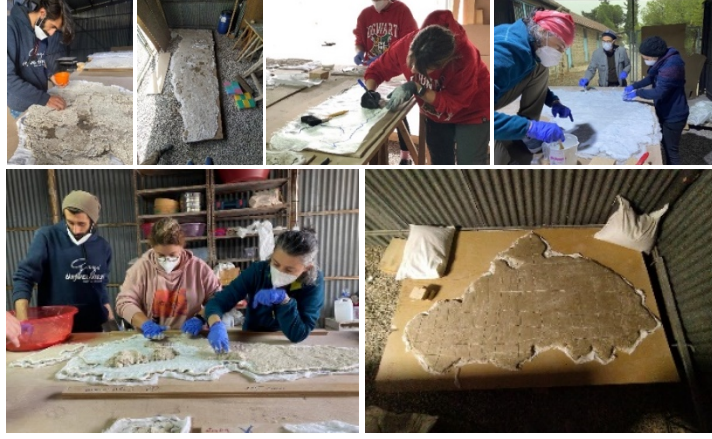
Görsel 9. Duvar resimlerinin yapay harçla tesviye edilmesi

Cam elyaf kumaşla kaplı arka yüzeylere, belirlenen harç kalınlıkları dikkate alınarak, tesviye harcı uygulanmıştır (Görsel 9). Harç kalınlığının başlangıçta 5 mm veya en fazla 1 cm ölçüsünde olması böylelikle kalınlık ve ağırlık oluşturmaması istenmiştir. Ancak duvar resimlerinin dekorasyonundaki kademeler ve bazı parça yüzeylerindeki içe çökme durumları, kalınlığın düşünülmediğinden daha fazla olmasına, dolayısıyla orijinal harçla birlikte toplam yüksekliğin 3 cm'yi bulacak ölçüde yapılmasına karar verilmiştir.

Tesviye için Mowilith D 50 ve kuvars kumu (1:3 oranında) karışımından elde edilen yapay harç kullanılmıştır. Harç uygulanmadan önce gerek yanlara akmasını önlemek gerekse yüksekliğin eşit olarak sağlanması amacıyla, kenarları plasterinden hazırlanan yaklaşık 1 cm kalınlığında şerit ile çerçevelenmiştir. Yapay harcın (yüzeye olası birleşme sorunları oluşmaması ve) daha iyi yapışmasını sağlamak için yüzeye önce Mowilith D 50 fırça ile sürülmüş, bunun üzerine harç yayılmıştır. Daha sonra duvar resmi panosunun iki yanına yerleştirilen (sabit 3 cm'lik) yükselti çitaları hazırlanmıştır. Bu çitaların üzerinden (sağa sola hareket ettirilerek) gezdirilen düz yüzeyli alüminyum bir profil (master) ile yapay harcın tesviyesi sağlanmıştır. Son düzeltme ve kontroller sonrası harç kurumaya bırakılmıştır.

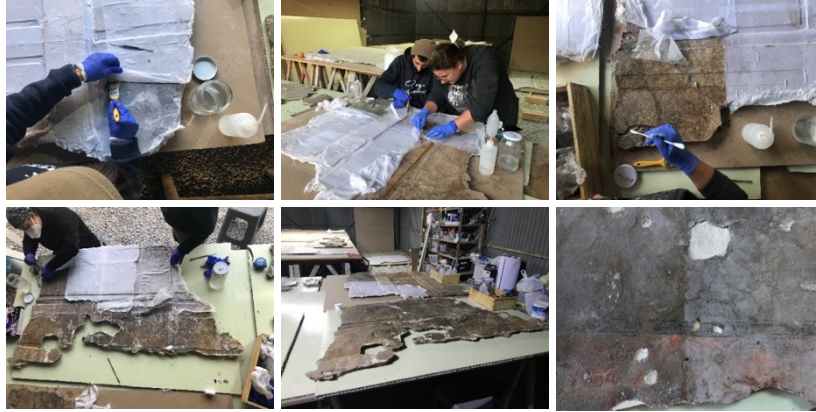
Görsel 10. Facing tabakasının geri alınması/kaldırılması

Kaldırma taşıma işlemleri sırasında yüzeylere uygulanan geçici koruyucu tabakalar (Paraloid B 72 çözeltisi+ Japon kâğıdı ve tülbent bezi) geri alınmıştır. Bu tabakalar, aseton emdirilmiş kâğıt tozu ve/veya pamuk tampon ve/veya lokal olarak asetona batırılmış fırça yardımıyla yumuşatılmış, reçinesi çözülen kumaş boyalara zarar vermeden dikkatli ve kontrollü bir şekilde yüzeyden kaldırılmıştır (Görsel 10).

Yüzeylerde *facing* tabakasının alınması sonrasında kalan akrilik reçine (Paraloid B 72) kalıntıları, yağlı boya fırçası ile düz yüzeyli mendiller üzerinden sürülen saf aseton ile çözülmüş, reçine çözeltisi böylelikle kâğıt mendile emdirilmiş, reçine kurumadan önce mendilin kaldırılmasıyla yüzeyden alınarak temizlenmiştir. Bu uygulama, yüzeydeki tüm reçine kalıntıları alınmaya kadar tekrarlanmıştır.

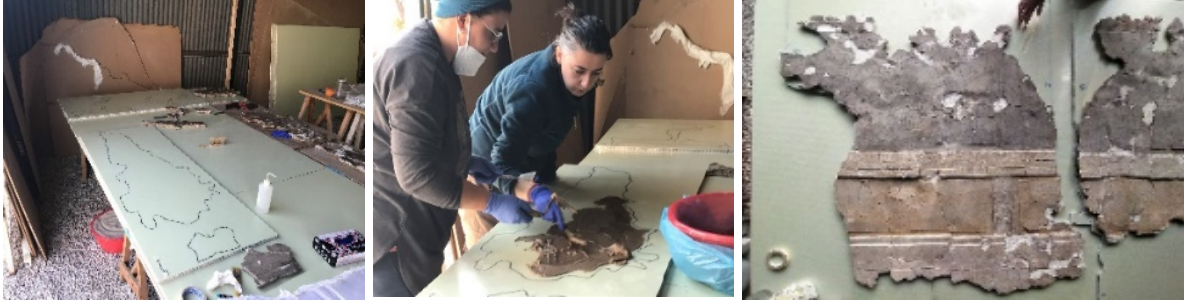
**Görsel 11. Duvar resimlerinin taşıyıcı panellere aktarılması**

İkinci aşamada duvar resimleri, hazırlanan taşıyıcı pano üzerlerine aktarılmış, birbiriyle birleşen parçaların asetat kalem ile konturları çizilerek konumları belirlenmiştir (Görsel 10); böylece süresi kısıtlı olan (yaklaşık 1 saat kadar) yapıştırma işlemi için ön hazırlık ve planlama oluşturulmuş, işlem sırasında yeri ve konumunun doğruluğu kontrol edilebilecek referans noktaları oluşturulmuştur. Çalışmada batı duvara ait birbiriyle birleşen ancak parçalı olarak kaldırılan duvar resmi parçaları ve taşıyıcı Aerolam panelleri için özgün konumlarında iken hazırlanan 1/1 çizimlerinden yararlanılmış, son birleşme tasarımları yapılmıştır (Görsel 11).

Hazırlanan yapıştırıcı, ön hazırlık süreciyle belirlenen referans (duvar resmi kontur) çizgilerinin içinde kalacak şekilde yayılmıştır. Uygulamada, duvar resimlerinin üzerine yerleştirilmesiyle ağırlığı ile kenarlardan taşmaların engellenmesi için reçine karışımının kontur çizgilerinden 2-3 cm kadar içerde kalmasına dikkat edilmiştir. Duvar resimlerinin pano üzerine yerleştirilmeleriyle yapıştırılmaları sağlanmıştır. Yerleştirme sırasında kenarlardan taşan yapıştırıcı artıkları kurumadan spatül ile alınmış ve asetona batırılarak nemlendirilmiş pamuklarla temizlenmiştir. Yapıştırıcının tam olarak sertleşmesi yaklaşık 24 saatte gerçekleşmektedir. Yapıştırıcının kuruması sonrasında, önceden belirlenen kontur çizgileri alkollü pamuk ile temizlenmiştir.

Yapıştırma işleminde, taşıma gücü yüksek epoksi reçine türü (Araldite M1 / HY 956, 5:1 oranında) kullanılmış, yoğunluğunu arttırmak amacıyla içine kuvars kumu ilave edilmiştir. Kullanılan reçine geriye dönüşlü olmamakla birlikte, yapıştırıcı ile orijinal harç yüzeyi arasında tesviye için oluşturulan ara tabaka (yapay harç), yukarıda da bahsedildiği gibi, işlemlere istenildiğinde geri dönüşlülük fonksiyonu kazandırmıştır.

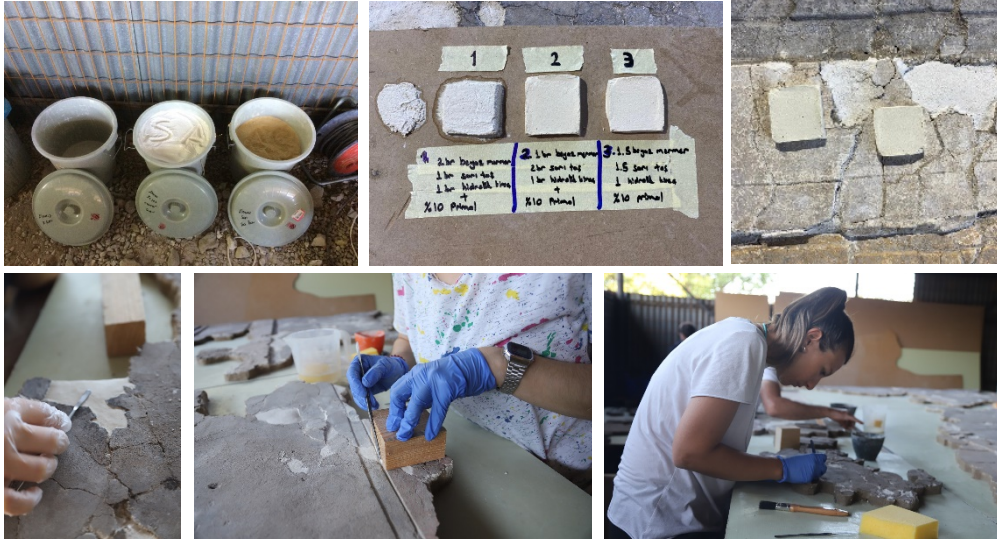
Görsel 12. Lakuna tamamlama uygulamaları

Çatlaklara yapılacak dolgu uygulamaları, homojen bir biçimde düzlenerek, yüzeyden 1 mm kadar aşağıda kalacak biçimde (sottosquadro tekniği<sup>7</sup>) yapılmıştır (Görsel 11). Bu çalışma ile hem duvar resimlerinde bütünlük sağlanmış hem de yapılan uygulamaların belirtilmesi gerçekleştirilmiştir (Görsel 12).

Lakuna tamamlamaları, tüm eksik alanlarda değil, sadece mevcut duvar resmi panoları içerisinde kalan kayıp alanlarında yapılmıştır. Tamamlama yapılacak lakunalarda arka harcın inceltilmesi sonrasında ve tesviye öncesinde (Primal AC 33+kuvars kumu ile) yapılan geçici dolgular sökülüştür. Uygulamada, asetona batırılan fırça ile sürülerek yumuşatılan harç dolgu bisturi veya spatüller ile alınmıştır.

Lakuna dolgularında, çatlak dolgularında kullanılan harç karışımı kullanılmıştır. Harç karışımı yüzeye spatüller ile yayılmış, özgüne göre bir miktar (1 mm kadar) aşağıda bırakılacak biçimde düzeltilmiştir. Çalışmanın son aşamasında nemlendirilmiş süngerlerle spatül izleri kaldırılarak harç yüzeyi homojenize edilmiştir. Lakunadaki harçlı tamamlamada rötuş işlemleri yapılmamış, yüzey temizlikleri sonrasında bırakılmıştır.

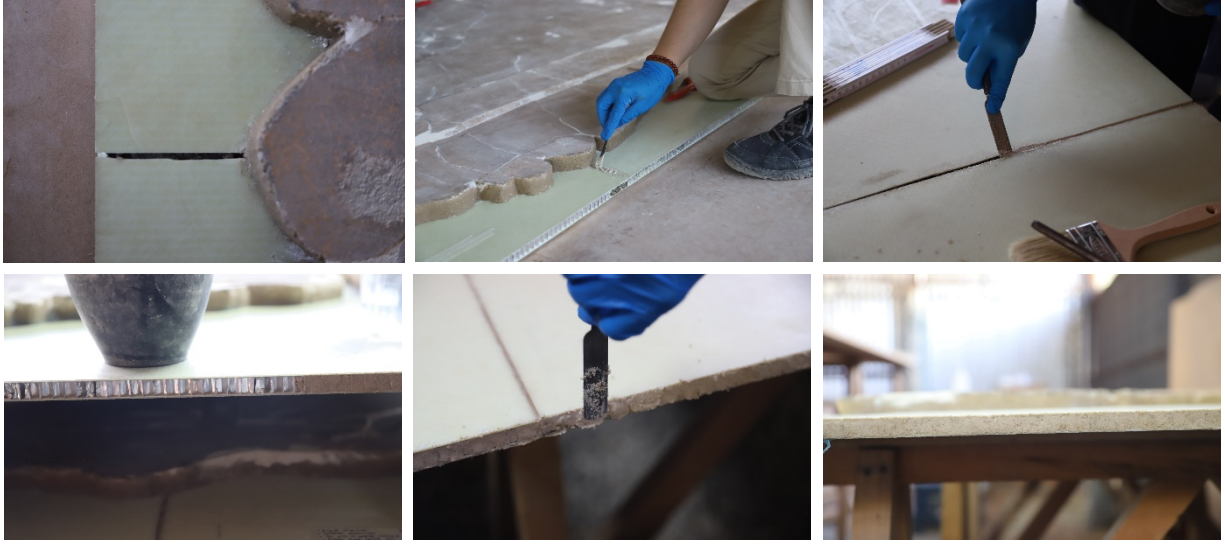
Görsel 13. Taşıyıcı panellerde kenar dolgusu

Çalışma, taşıyıcı Aerolam panel yan kenarlarında sandviç dokusunun yapay harçla dolgu yapılarak kapatılması (Görsel 13) ve daha sonra yapılacak kumlama çalışmaları öncesinde homojen bir yüzey dokusu kazandırılmasını tanımlamaktadır.

Uygulama, panel yan kenarlarındaki (altta ve üstte cam elyaf ve epoksi reçineli tabaka arasında petek örgü dokusunda hazırlanan alüminyum folyodan kaynaklanan) girintili çıkıntılı yüzeylerin kapatılması ve düzgün yüzeyler elde edilmesi amacıyla, yapay harçla (Mowilith D 50+kuvars kumu) dolgulanması şeklinde gerçekleştirilmiştir. Uygulamada yapay harç spatüllerle dolgulanarak kenarlar düzeltilmiş, bir master kullanılarak kenarların düzgünlüğü kontrol edilmiş ve düzeltme işlemleri gerektiğinde devam ettirilmiştir.

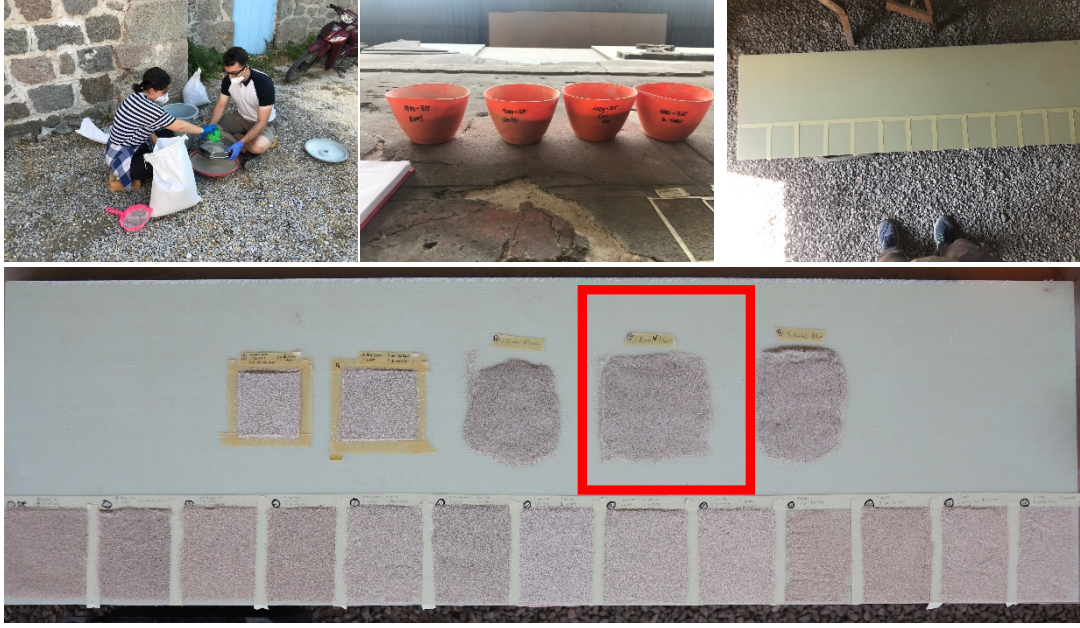
Görsel 14. Fonu oluşturacak karışımın hazırlanması

Çalışmada önce yüzeyde kullanılacak fon malzemesini oluşturacak kum karışımının belirlenmesi için denemeler yapılmıştır (Görsel 14). Bu doğrultuda kum, kuvars kumu, taş tozu ve mermer tozu gibi dört temel karışım malzemesi belirlenmiştir. Bu malzemeler belirlenen oranlarda karıştırılarak duvar resimlerinin yüzeylerine uyumlu renk ve dokuyu oluşturacak karışım aranmıştır. Çalışma ekibi tarafından hazırlanan denemeler içerisinde 3 ölçek kuvars kumu ve 1 ölçek kum karışımı, fon malzemesi olarak seçilerek kullanılmıştır.

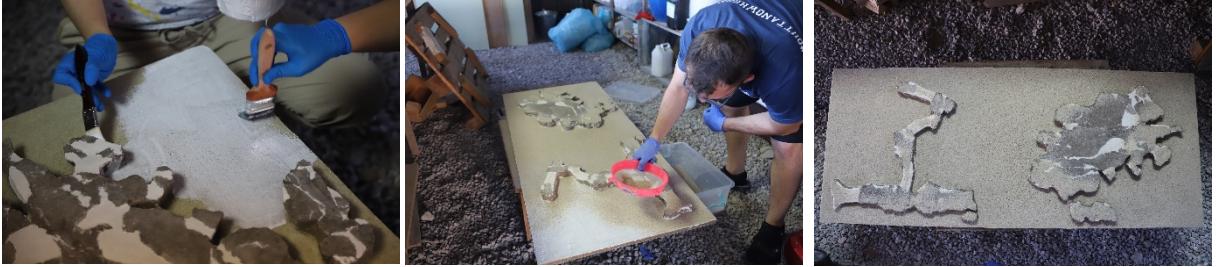
Görsel 15. Taşıyıcı panelde homojen fon için kuşlama uygulaması

Fon uygulamasında, önce Mowilith D 50 fırça ile homojen bir kalınlıkta ve tek bir alan için tüm yüzeye sürülerek panel üzerinde kumun tutunacağı zemin hazırlanmış, sonra hazırlanan karışımla kuşlama yapılmıştır. Kuşlama uygulaması, hazırlanan karışımın 1 mm elek boyu olan bir elek içerisine alınan kum karışımının yüzeyde gezdirilerek elenmesi ve homojen biçimde tüm yüzeye yayılana ve kapatana kadar sürdürülmüştür (Görsel 15). Fona sürülen reçinenin kuruması için beklenilmiş (yaklaşık 6-24 saat) sonra yüzeye yapışmayan fazla kum elektrik süpürgesiyle alınmıştır. Homojen fon, işlemin en az 3 kez olmak üzere tekrarlanmasıyla elde edilmiştir.

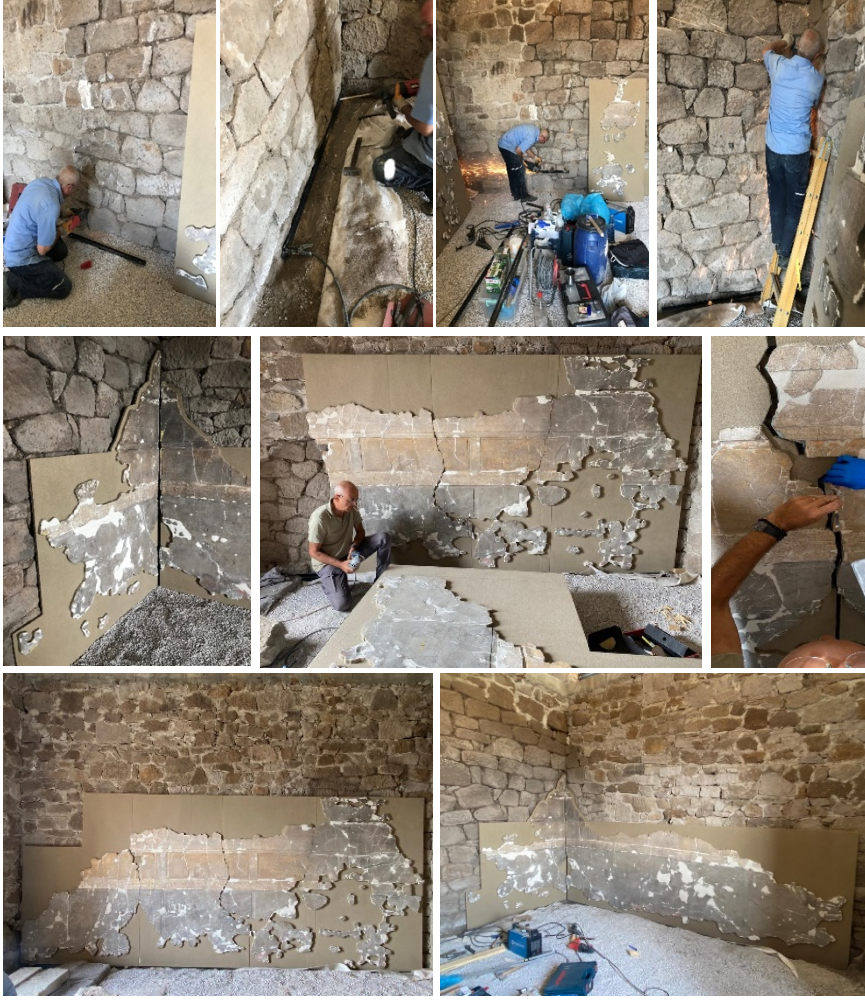
Görsel 16. Duvar resmi panolarının yeniden özgün konumlarına montajı

Çalışmada tüm panolar yerlerine sabitlendikten sonra, Batı duvarda olduğu gibi Aerolam panel birleşme kenarlarının önce yapay harçla daha sonra ise kumlama ile kapatılması yapılmış, böylelikle Aerolam taşıyıcı bütünlüğü sağlanmıştır. Duvar resimlerinde kaldırılmaları sırasında yararlanılan çatlaklar, lakuna tamamlamada kullanılan malzeme ve yöntemle dolgu yapılarak kapatılmış, duvar resmi parçaları bütünleştirilmiş ve çalışma tamamlanmıştır (Görsel 16).

Montaj sonrası taşıyıcı profiller üzerine Aerolam paneller yerleştirilmiş ve düşey terazilerine göre doğrultuları belirlenmiştir. Büyük panoların üst ve yan kenarlarından (kenarlardan yaklaşık 10 cm kadar içeride tutularak) görünmeyecek ve panel arkasında kalacak biçimde destek noktaları belirlenmiştir. Yaklaşık 10 cm kadar uzunlukta profil kaynatılmış ankraj çubukları, açılan deliklere çakılarak destek profilleri yerleştirilmiştir. Duvar resimleri panoları tekrar altlık üzerine yerleştirilerek arkaları bu üstteki profillere dayanmışlardır. Çalışmanın son aşamasında duvar resimlerinin taşıyıcıya ve duvara sabitlenmesine geçilmiştir. Bu işlemde; panolar, alttaki taşıyıcı panele açılmış deliklerden vidalanarak sabitlenmişlerdir. Panoların taşıyıcı duvara sabitlenmelerinde; aralıklı olarak sıvaların bulunmadığı bölümlerinden duvara uzanan delikler açılmış, Paneller taş duvara uzun tork vidalarıyla monte edilerek sabitlenmişlerdir. Aerolam panelleri taşıyıcı duvara bağlayan bağlantı vidaları duvar resmine yakın ve yapay harç dolgulu alanlardan seçildiği için yapay harç ve kumlama ile rahatlıkla kapatılarak gizlenmişlerdir.
