## **Çankırı, Kurşunlu, Çarşı Han Yapısı Belgeleme ve Restitüsyon Analizi\***

## Şehir İçi Han Yapıları ve Kurşunlu Çarşı Han Yapısı Restorasyon Önerisi

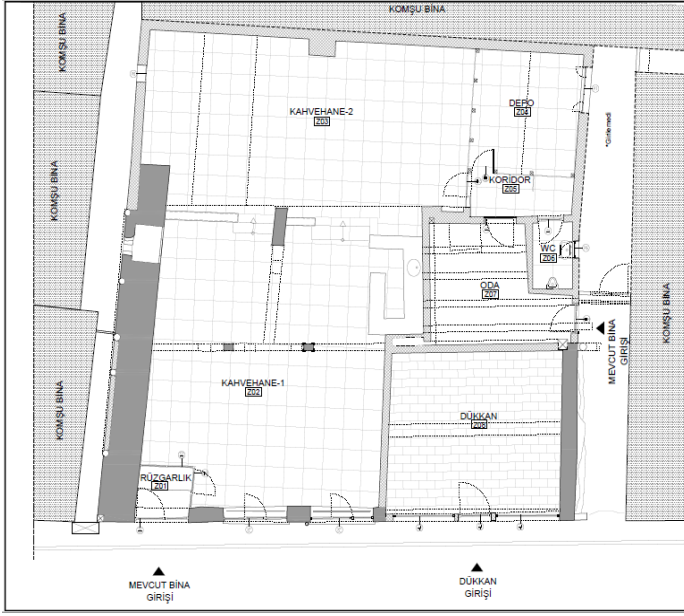
Şekil 3. Han, zemin kat planı.

Zemin kat, çok sayıda eklenti ve değişikliğe uğrayarak, özgünlüğünü büyük oranda kaybetmiştir. Özgün halinde yemek salonu, ahır ve ahır koridorundan oluşan plan şeması, zaman içinde farklı işlevlendirmeler sonucu niteliksiz müdahalelerle değiştirilmiştir. Zemin kat oturumu, bütünüyle 207,07m<sup>2</sup>'dir. Zemin kat ön cephesinde küçük bir dükkân, kiracı tarafından nalbur olarak işletilmektedir. Özgün ahır mahali içerisinde, bahçe duvarı ile sınırlı olması gereken doğu cephesi tuğla duvar ile kapatılmış ve tuvalet mahali eklenmiştir. Ahır ile konaklama yapısı arasında olması gereken özgün duvar, bu mekanların birleştirilmesi nedeni ile, neredeyse tamamen yok edilmiştir (Şekil 3). Ayrıca yapının kahvehane olarak kullanıldığı dönemde çay ocağı nişi oluşturularak, yapının özgün cephe duvarının bir bölümü yok edilmiştir. Değiştirilen cephe duvarları ve ilave iç mekân duvarlarında, delikli tuğla kullanıldığı görülmektedir. Tavanlar, strafor plakalar ile kapatılmıştır.

Konaklama bölümü ile ahır bölümü arasında yaklaşık 25cm yükseklik farkı bulunmaktadır ve bu kot farkı mahaller arasındaki geçişe eklenen nitelsiz iki adet, iki basamaklı merdiven ile giderilmeye çalışılmıştır. Eklentiler ve değişmişlikler sonrası geriye kalan ahır mahali dışında ki tüm mahallerin döşemeleri nitelsiz seramik karo ile kaplanmıştır.

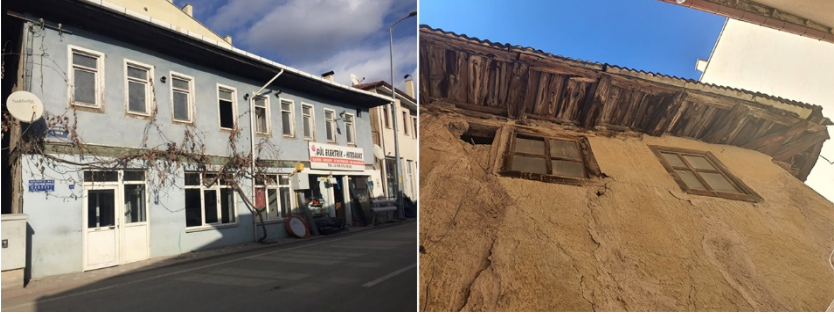
**Şekil 8. Hanın güney (ön) ve doğu cephesi görünümü.**

Han yapısının caddeye bakan ön cephesi güneye bakmaktadır. Yapının güney ve batı cephesi boyunca zemin ile birinci kat arasında ahşaptan yapılmış yatay bir kayıt vardır. Ön cepheden, yapı yüksekliği mevcut kaldırım üzerinden saçak altına kadar ortalama 5,5m'dir (Şekil 8). Cephe yüzeyinde kireçli sıva üzerinde, mavi renkli badana bulunmaktadır. Zemin katta, bir adet pvc kapı, iki adet pvc pencere ile bir adet alüminyum kapı ve alüminyum kapının iki yanında birer adet alüminyum camekan gibi niteliksiz müdahalelerle cephe karakterini büyük ölçüde kaybetmiştir. Birinci kat seviyesinde ise on adet pencerenin dokuz tanesi 1/2 oranında, kanat elemanları değiştirilmiş, özgün giyotin pencere kasası yerinde olan ahşap pencereler iken, son pencere küçük tuvalet penceresidir ve ahşap pencere kanadı yok olmuştur (Şekil 4).

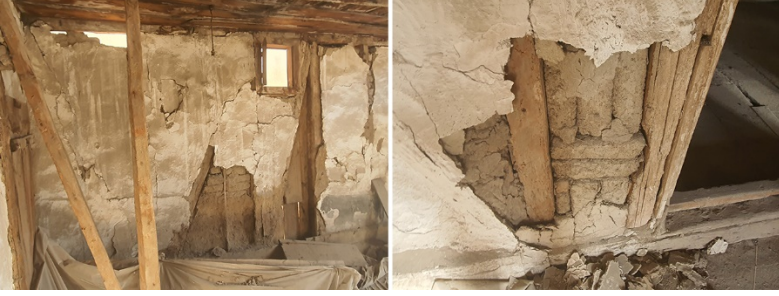
Şekil 9. Handaki ahşap çatıkı arası kerpiç tuğla dolgulu duvar.

Yapının diğer cepheleri ile komşu binalar arasında az da olsa bir mesafe vardır. Bunların içinden batı ve doğu cephesinde özgün kireç sıvası günümüze ulaşabilmiştir. Ancak doğu cephesinde kısmi kayıplar ve bu yokolmuş kısımlar üzerinde, niteliksiz onarımlar mevcuttur. Duvar yüzeyleri üzerinde, kireçli sıva üzeri beyaz badana uygulanmıştır. Kireçli sıvada kısmi kayıplar, bozulmalar, zamanla oluşmuş kılcal ve derin çatlaklar bulunmaktadır. Tüm odalarda en az iki adet giyotin pencere bulunmaktadır. Üst kat duvarları ahşap çatıklı kerpiç dolgu duvar sistemi ile örülmüştür. Sadece kuzey cephe duvarı ile merdiven kovası çevresindeki ahşap duvarlar, bağdadi duvar tekniği ile örülmüştür (Şekil 9, Şekil 10).

- Zemin döşemesi destek dikmeleri arasında olması gereken bölücü duvar imalatı, üst kat döşemesinin kontrollü şekilde teraziye alınmasının ardından, binada örneği olan, ahşap çatki arası kerpiç dolgulu duvar tipinde tamamlanması

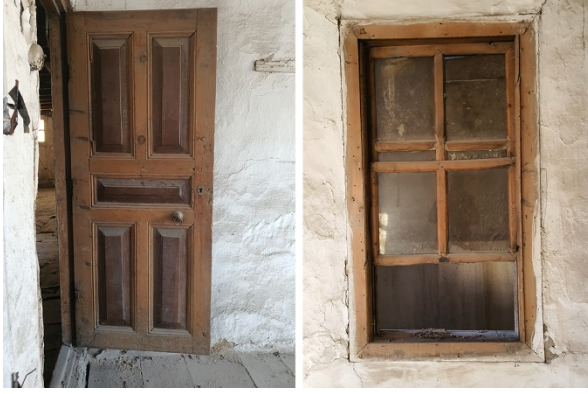
Batı cephesindeki giyotin pencereler özgün detay ve formda günümüze ulaşmıştır. Kapılar ahşap malzemedendir yapılmıştır ve yalın detaydadır. Ön cephe yüzeyinde bulunan ahşap giyotin pencerelerin kanatları sökülerek, pvc, alüminyum ve demir malzeme ile değiştirilmiştir. Pencerelere yapılan bu müdahale, mimari yapı elemanlarının özgünlüğünü kaybetmesine neden olsa da sökülün giyotin kanatlar hala yapının içerisinde bulunmaktadır (Şekil 11).

**Şekil 11.** Özgün ahşap kapı ve giyotin pencere.

- Ön cephe üzerinde bulunan giyotin pencerelerin sökülen kanatları hala yapı içerisinde olduğundan, öncelikle eldeki malzemenin onarılması ve onarılamadığı durumlarda özgün detayda yenilenmesi

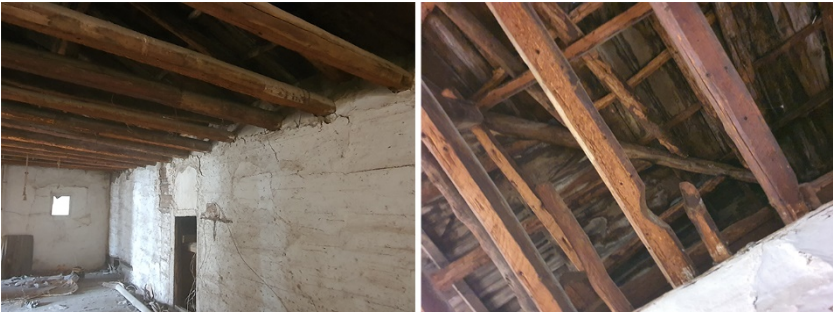
Sofa bölümünde tamamen yok olan ahşap tavan kaplaması nedeni ile, çatı konstrüksiyonu mahal içinden görülebilmektedir. Ahşap çatı karkası ahşap makas çatı sistemi ile kurulmuştur (Şekil 12). Ahşap makasların üzerinde sırası ile; ahşap aşıklar, ahşap kaplama tahtaları ve geç dönemde değiştirilmiş olan arduvazlı çatı kaplaması bulunmaktadır (Şekil 2). Saçak altı ahşap kaplamalar özgün detay ve formda, bölgesel olarak, yapı üzerinde bulunmaktadır, ancak zamanla dış koşulların etkisi ile kısmi bozulma ve deformasyonlara uğramıştır (Şekil 4).

**Şekil 12.** Çatı taşıyıcı sistemi genel görünümü.

- Dış cephede bulunan tabela, aydınlatma elamanı, doğalgaz kutusu, elektrik panosu gibi malzemelerden arındırılması
- Geç dönemde, arduvazlı çatı kaplaması ile değiştirilen çatı örtüsü sökülmesi ve yerine alaturka kiremitle kaplanması
