Investigation of the Structural System Safety of an Existing Reinforced Concrete Public Building According to TBEC-2018

Aim of Article: It is aimed to investigate the seismic performance of an existing reinforced concrete public building.

Theory and Methodology: Concrete, reinforcement and soil properties of the building is obtained and non-linear analysis is performed to determine the damage situations of the structural members. Afterwards, performance of the building is obtained according to TBEC-2018.

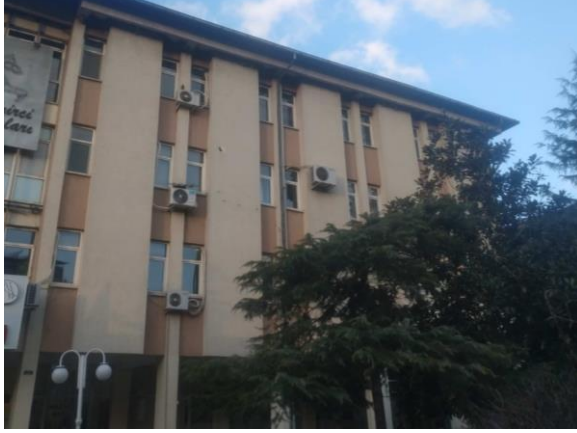
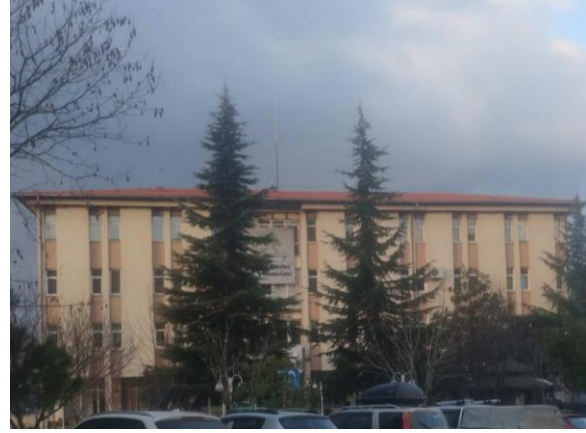
Şekil 1. Bina cepheleri

İncelenen bina, 1991 tarihinde yapı kullanma belgesi almış bir belediye hizmet binasıdır. Bina, 2 adet bodrum kat, 1 adet zemin kat ve 3 adet normal kat olmak üzere toplam 6 kattan oluşmaktadır. Bina oturma alanı 383 m² olarak belirlenmiştir. Kat yükseklik değerleri, zemin katta 360 cm, normal katlarda 315 cm’dir. Bodrum kat yükseklikleri ise sırasıyla 315 ve 405 cm’dir. Yapının taşıyıcı sistem betonarmedir ve kirişli plak döşeme kullanılmıştır. Bina görünüşleri Şekil 1’de sunulmuştur.

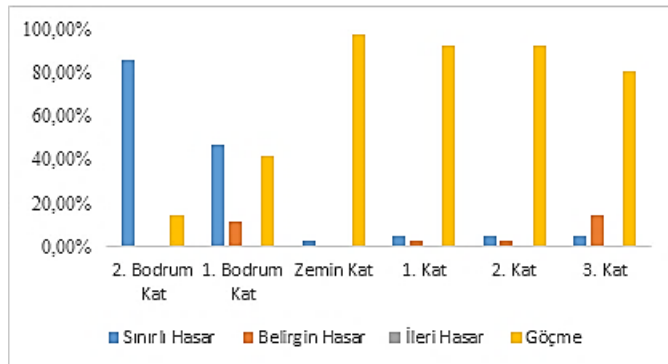
Şekil 12. DD1 deprem düzeyinde düşey elemanlar için oluşan hasar dağılımları

DD1 ve DD3 deprem düzeyleri için oluşan hasar durumlarının görsel olarak sunulması amacıyla, hasar bölgelerinde bulunan yapısal elemanların yüzde olarak dağılımları, kritik doğrultu için Şekil 12-15 arasında sunulmuştur.

Mevcut binanın performans değerlendirme özeti Tablo 9 ve Tablo 10'da görülmektedir. Analizler sonucunda, rijitliğin en düşük olduğu ve kolon ebatlarında ani değişkenliğe maruz kalınan zemin kat, performans düzeyi en kritik kat olarak değerlendirilmiştir. Binanın her iki deprem düzeyi için sağlaması gereken performans düzeyi farklıdır. DD1 deprem düzeyi için kontrollü hasar, DD3 deprem düzeyi için ise sınırlı hasar performans hedefleri konulmuştur. Fakat her iki deprem düzeyi için de performans düzeyi göçme olarak belirlenmiştir.

Kolonlarda mantolama işlemi ve taşıyıcı sisteme ilave perde duvarların eklenmesi ile mevcut yapının güvenliği artırılabilir. Ancak, göçme bölgesinde bulunan elemanların fazlalığı sebebiyle, yapılacak güçlendirme çalışmasının maliyetinin de yüksek çıkacağı öngörülmektedir.
