TÜRK TARİH KURUMU ADINA
İZMİR'DE NAMAĞÂH'TA 1944 YILINDA YAPILAN
KAZIYA AİT KISA RAPOR

RÜSTEM DUYURAN

İzmir Müzesi Müdürü

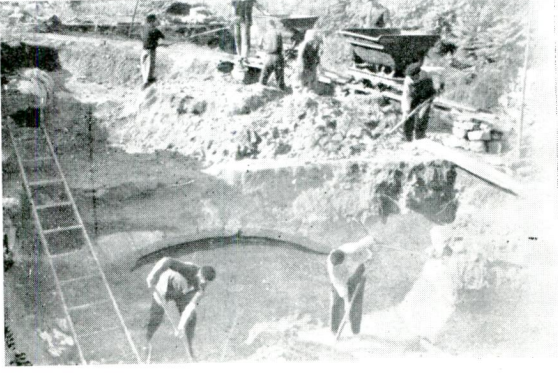
Resim : 3

Kazıya devam ettikçe dokuzuncu kemerin orta kısmının tamamıyla çökmüş ve dokuz ve onuncu kemerler arasındaki döşemenin parçalanmış olduğunu tesbit ettik. Bir müddet sonra onuncu kemerin güney yarısındaki taşların kırılmış ve yerlerinden oynamış olduklarını ve bu sebeple on ve on birinci kemerler arasındaki tavanın da çökmüş olduğunu gördük (Res. 1 ve 2). Bu kemerin altındaki enkaz nakledilince yerlerinden oynamış olan taşlar hemen çöktüler (Res. 3 ve 4). Bunları bilahare restore edilmek üzere sıra ile muhafaza altına aldık.

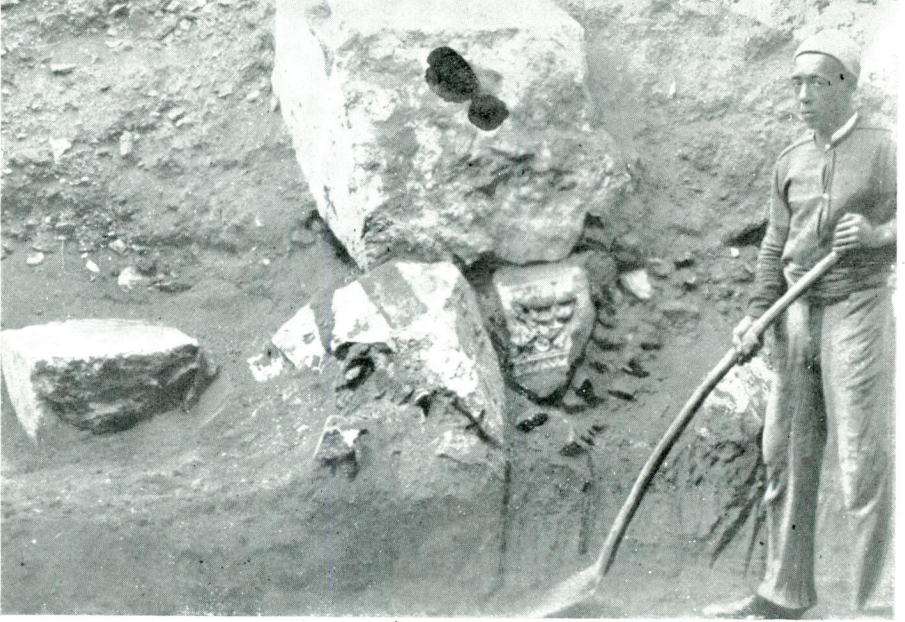
Resim : 5

Şimdiye kadar bazilikanın toprak altı katının bu bölümünde meydana çıkarılmış olan on altı kemer gayet sağlam bir vaziyette bulunmuşlardır. Bu sebeple ilk defa olarak parçalanmış iki kemere rastgelmiş oluyorduk. Bunun sebebini bir az daha aşağıya inince anladık: Sekizinci kemerin güney ayağı üzerinde bulunan büyük breccia³ sütunu Agorayı tahrip eden zelzele neticesinde kuzey-batı istikametinde yıkılırken orta kısmı, dokuzuncu kemerin orta kısmını çöktürmüş, üst kısmı da onuncu kemerin güney yarısını zedelemiştir. Bu parçalardan birisini dokuzuncu kemerin tam altında, di-

ğeri de onuncu kemerin ortasına yakın bir yerde bulduk (Res.5). Kemerleri teşkil eden taşlar birbirlerine kenetlerle bağlanmamışlardır. Kurşunla sıkıştırılmış demir kenetler ancak ayaklarda, kemer başlangıç taşına kadar olan kısımlarda kullanılmıştır.

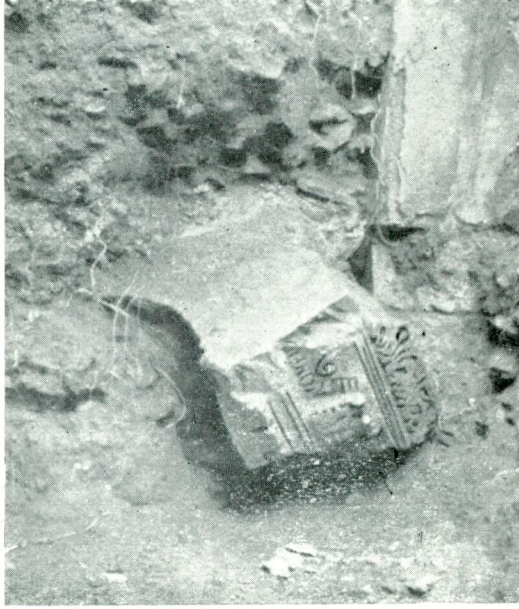
Resim : 7

Çocuk heykelinin hemen yanı başında büyük bir saçak silmesi bulundu (Res. 7). Silmenin yarısı hâlen ikinci bölmeyi doldurmakta olan enkaz yığını altında bulunduğundan şimdilik olduğu yerde bırakıldı. Fakat düşüş vaziyeti şayanı dikkattir. Zelenin doğu—güneyden kuzey—batı istikametinde olduğunu gösteriyor.
