Sivrihisar Ulu Camii' de Yangın Risk Yönetimi

Melike Kök¹, Hicran Hanım Halaç²

Fire Risk Management at Sivrihisar Ulu Camii

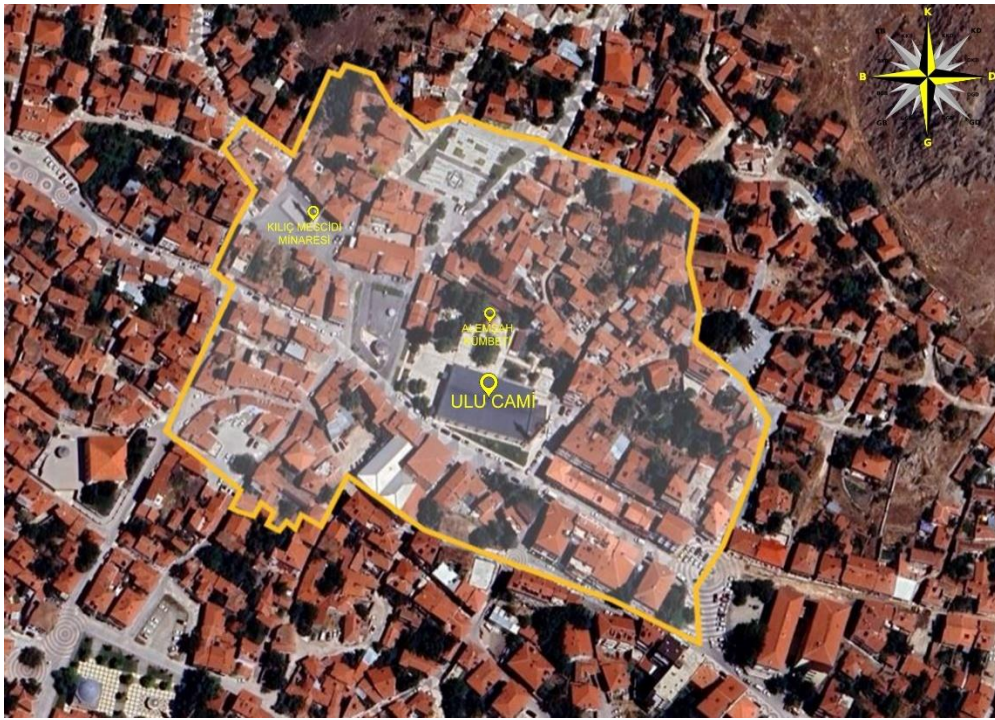
Şekil 2. Sivrihisar Ulu Camii Yönetim Alanı

Sivrihisar Ulu Camii Yönetim alanı içerisinde yer alan somut kültürel miras değerleri, Alemşah Kümbeti, arasta, günümüze sadece minaresi ulaşmış olan Kılıç Cami minaresi, Yeni Hamam (halk diliyle Çifte Hamam), Kumacık Hamamı ve Hızır Bey Mescidi ile sivil mimarlık örnekleridir (Şekil 2). Alan çevresinde ise önemli somut kültürel miras değerleri olarak Aziz Mahmud Hüdayi Cami, Akdoğan Mescidi, Hazinedar Camii, Hoşkadem Camii, Bodur Camii, Balaban Camii, Seydi Mahmut Türbesi, Mahmud Süzani Türbesi, Ermeni Kilisesi, Saat Kulesi, Pessinus Antik Kenti ve Pers Kral Yolu yer almaktadır (URL 3).

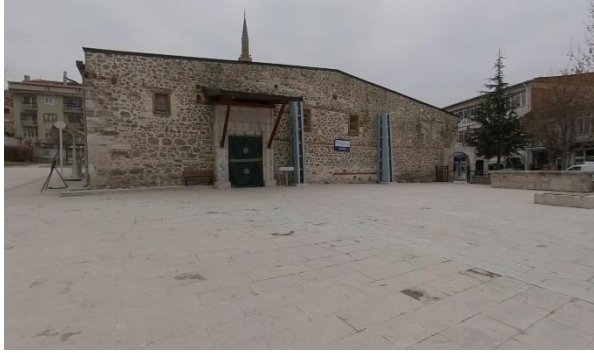
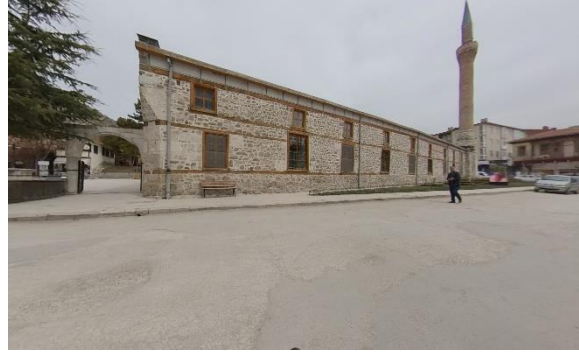
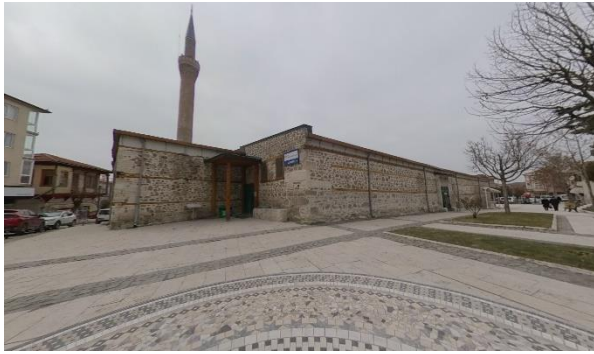
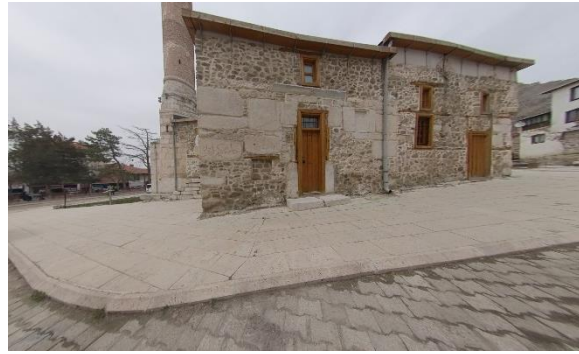
Şekil 3. Sivrihisar Ulu Camii Cephe Grnşleri

Caminin kuzey, doğu ve batı yönlerinde üç giriş kapısı vardır. Kuzey girişi, mihrabın karşısında yer alır ve en eski kitabeyi taşımaktadır. Caminin, batı tarafında avludan başka bir girişi daha vardır. Doğu cephesinde, Sölpük Mescidi'ne bitişik olarak, harime girilen üçüncü bir kapı bulunmaktadır. Caminin sağ ve sol kanadı üzerinde kitabeler bulunmaktadır. Mihrap duvarında bulunan musalla kapısı 2013-2015 restorasyonu ile pencereye dönüştürülmüştür (URL 2). Yapının kuzey cephesi tamamen duvarla örülmüş sağır bir cephedir ve bu cephenin doğu kanadında dikdörtgen mermer bir taç kapı bulunur. Güney cephede alt sırada büyük, üst sırada küçük olmak üzere iki sıra dikdörtgen pencere vardır. Avludan girilen batı cephesinde tek sıra pencere ve cephenin ortasında mermer taç kapı bulunur. Sölpük Mescidi'nin bulunduğu doğu

cephesinde, iki kapının ortasında tek bir pencere, st sırada ise bir dizi pencere yer almaktadır (Altınsapan, 1997).

Sivrihisar Ulu Camii 1485 m²'lik bir alana kuruludur (İnceoğlu, 2013). Doğu-batı doğrultusunda uzanan dikdörtgen planlı bir yapıdır. Dış ölçüleri 26.60 X 50.90 metredir. Yapının orijinalinde üst örtü kamış dolgu-toprak iken, daha sonraki dönemlerde eğimli kırma çatı yapılmış ve üst örtü bakıra dönüştürülmüştür (Karakuş, 2021).

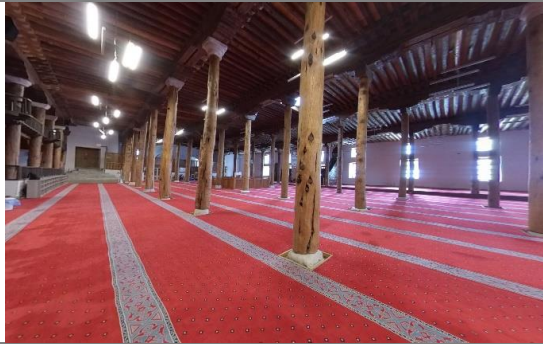
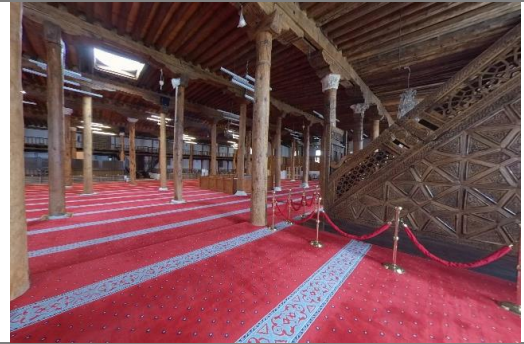
Şekil 5. Ana Mekan Görünüşleri

Ana Mekan: Caminin Doğu, Batı ve Kuzey yönlerindeki ahşap giriş kapılarına açılan asıl ibadet mekanıdır. Duvarlar moloz taşla örülmüş iç mekanda sıvanmıştır. Mihrap, minber ve müezzin mahfili bu mekanda bulunur. Zemin kaplaması ahşaptır, ahşap tavan ve çatı ahşap kirişler ve ahşap dikmelerle taşınmaktadır. Mekan Güney ve Batı cephelerinde yer alan ahşap pencereler ile gün ışığı almaktadır. Herhangi bir yangın durumunda ana mekanda taşıyıcı sistemin bulunması sebebiyle çökme riskiyle karşı karşıya kalabilir. Ana mekanda bulunan el işçiliği minberin ise şuana kadar bir belgeleme çalışması yapılmadığından yangın durumunda tamamen kaybedilmesi ve gelecek nesillere aktarılamaması söz konusu olabilir. Ana mekanda avluya açılan üç adet farklı yönlerde kapının bulunması kaçış imkanı açısından avantaj sağlayacaktır (Şekil 5).

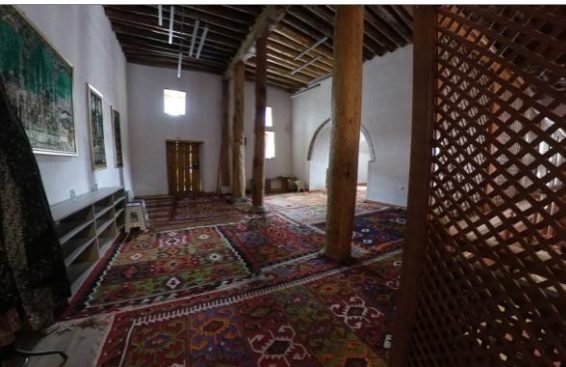
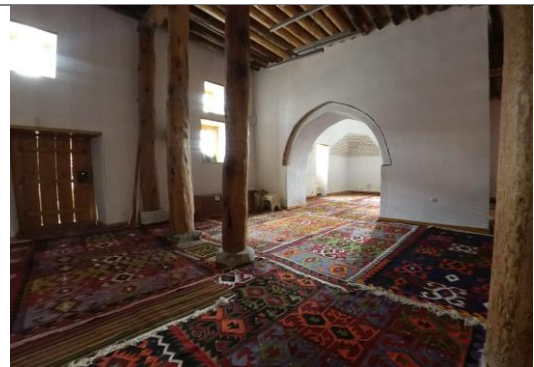
Şekil 6. Sölpük Mescidi Görünüşleri

Sölpük Mescidi: Caminin Doğu Yönünde sonradan eklenmiş bu yapı ana mekanda olduğu gibi ahşap zemin, ahşap tavan ve ahşap dikmelerle taşınmaktadır. Kendi içinde mekanı aydınlatacak ahşap pencereleri ve ahşap bir kapısı mevcuttur. Duvarlar moloz taşla örülüdür ve iç mekanda sıvalıdır. Günümüzde Bayanlar Bölümü olarak kullanılmaktadır. Herhangi bir yangın durumunda kendi içinde kapısının olması avantajlıdır. Aksi halde ana mekana geçiş dar bir alandan olduğu için kaçış zor hale gelebilir (Şekil 6).

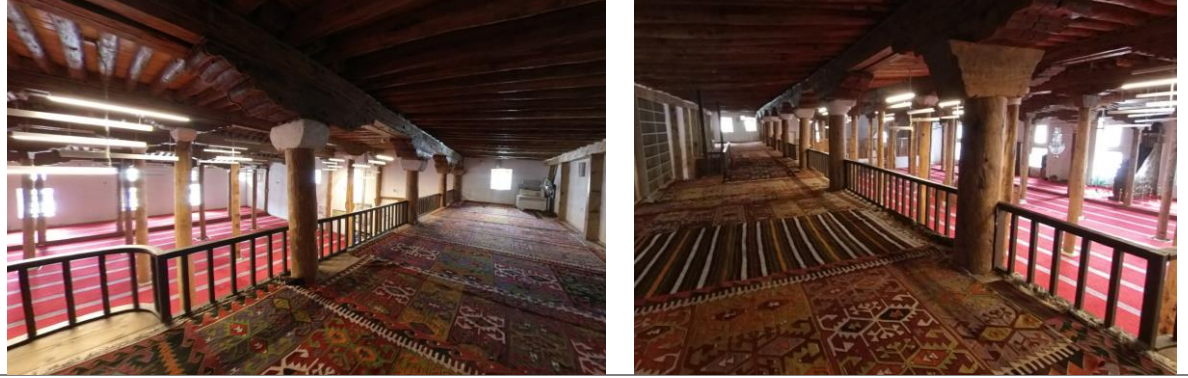
Şekil 7. Kadınlar Mahfili Görünüşleri

Kadınlar Mahfili: Ana mekandan iki adet ahşap merdivenle çıkılan yapıyla birlikte inşa edilmiş olan mekandır. Taşıyıcı sistemi ve zemini ana mekanla bütün bir biçimde ahşaptır. Yine bu mekanı aydınlatan Doęu ve Batı yönlerinde ahşap pencereler mevcuttur. Bu mekanda herhangi bir yangın durumunda kaçış ahşap merdivenlerden dolayı tehlikelidir (Şekil 7).

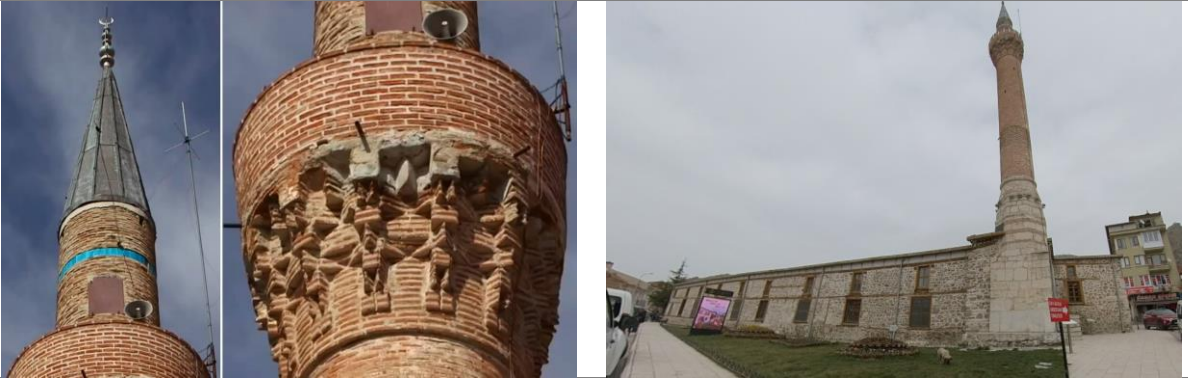
Şekil 8. Minare Görünüşleri

Minare: Minarenin kaidesi ve silindirik gövdesi taş malzemeyle inşa edilmiştir. Minarede tek başına yangın riski oluşturacak bir yapı malzemesi kullanılmamıştır. Fakat yapıya bitişik inşa edilmesi sebebiyle yapıda meydana gelecek bir yangının minareyi de etkilemesi muhtemeldir (Şekil 8).
