YILDIZ HAMİDİYE SİLAHHÂNESİ'NİN RESTORASYON SÜRECİ VE YENİDEN İŞLEVLENDİRİLMESİ

Erhan Çınar*

THE RESTORATION PROCESS AND REFUNCTIONING OF YILDIZ HAMİDİYE ARMORY

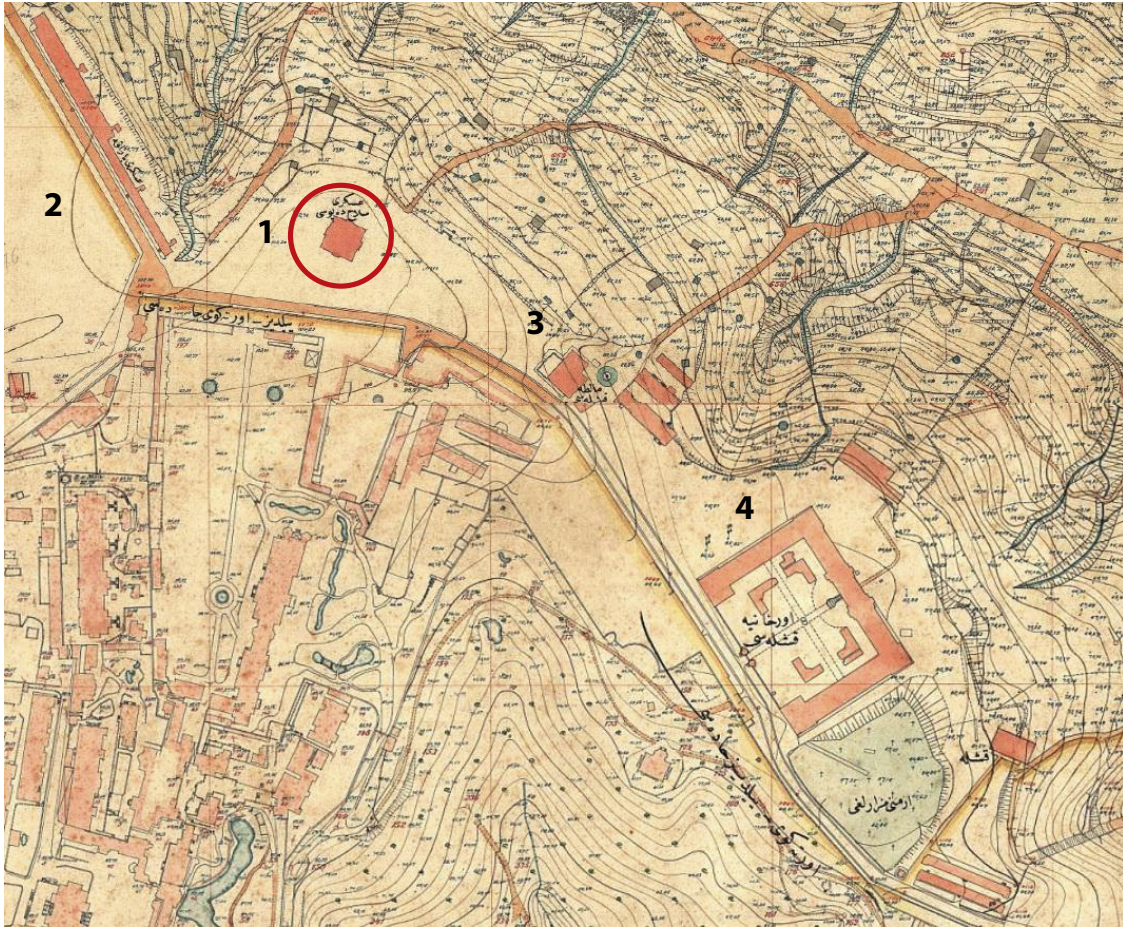
1 İstanbul-Rumeli Ciheti Haritaları, Haz. İrfan Dağdelen, İstanbul: İBB Kütüphane ve Müzeler Müdürlüğü, 2005.

Günümüzde Hamidiye Silahhânesi olarak bilinen yapı, Sultan II. Abdülhamid'in (1842-1918) padişahlığının ilk yıllarında, 1881 yılından önce Malta Karakolhânesi olarak inşa edilmiştir. Bu bina (1), alandaki en eski yapıdır. Askerî Koğuşlar (2), Zabitan Dairesi (3) ve Kışla-i Hümayûn (Orhaniye Kışlası) (4) daha sonra inşa edilmiştir. (Resim 1)

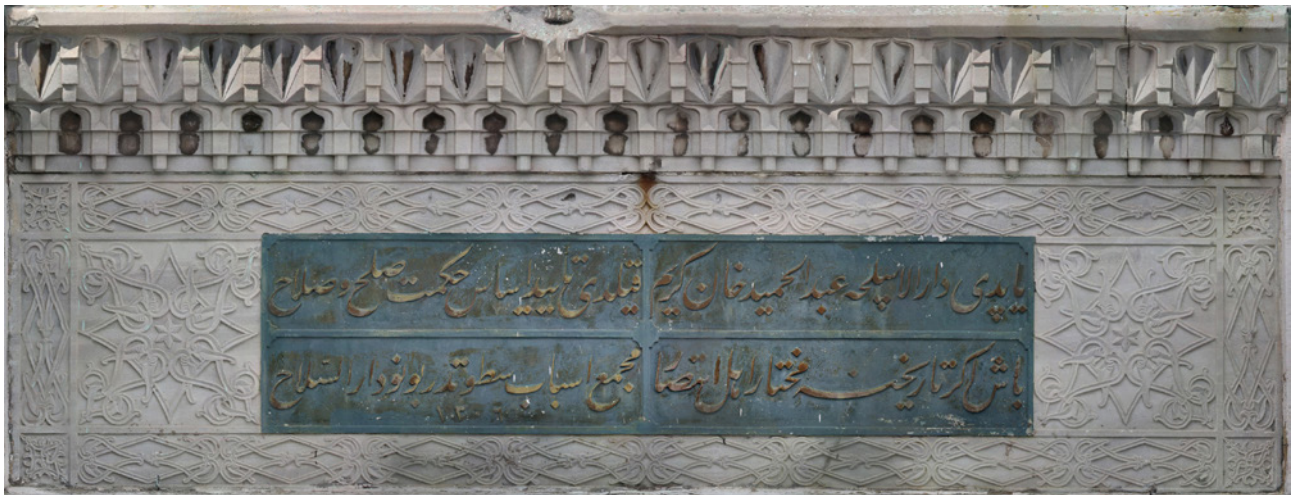
4 Yıldız Hamidiye Silahhânesi'nin güney cephesindeki kitâbe

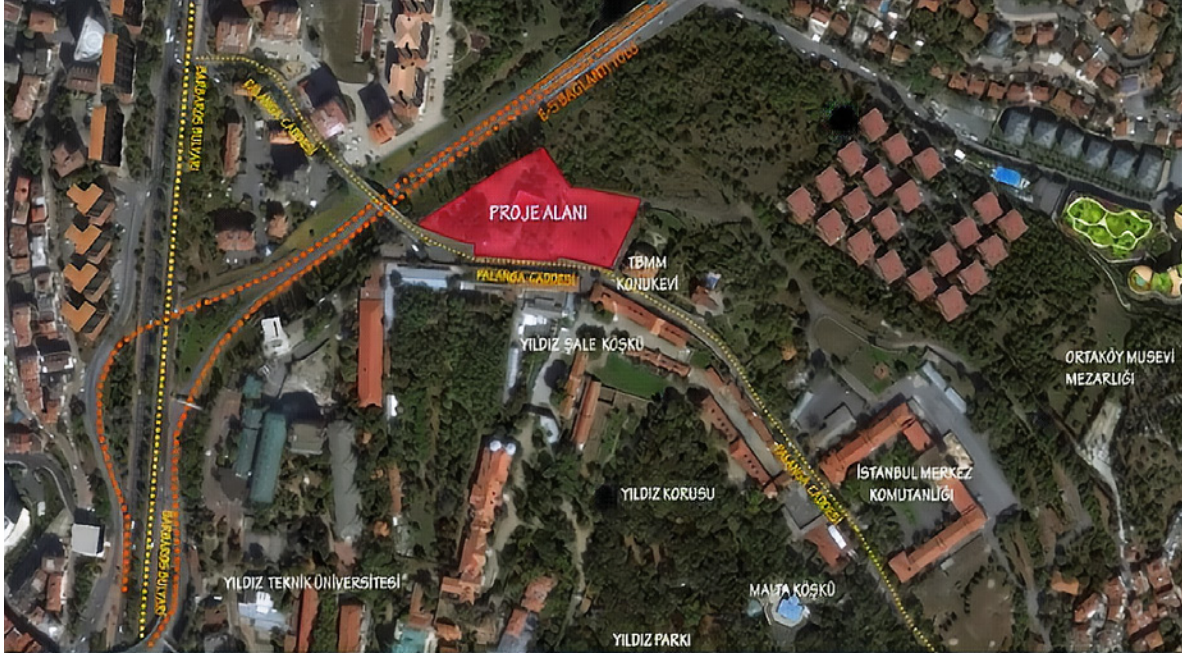
5 Yıldız Hamidiye Silahhânesi'nin hava fotoğrafı

Hamidiye Silahhânesi; İstanbul ili, Beşiktaş ilçesi, Mecidiye Mahallesi, Palanga Caddesi üzerinde bulunmakta olup, tapuda 42 pafta, 639 ada, 182 parselde kayıtlıdır. (Resim 5)

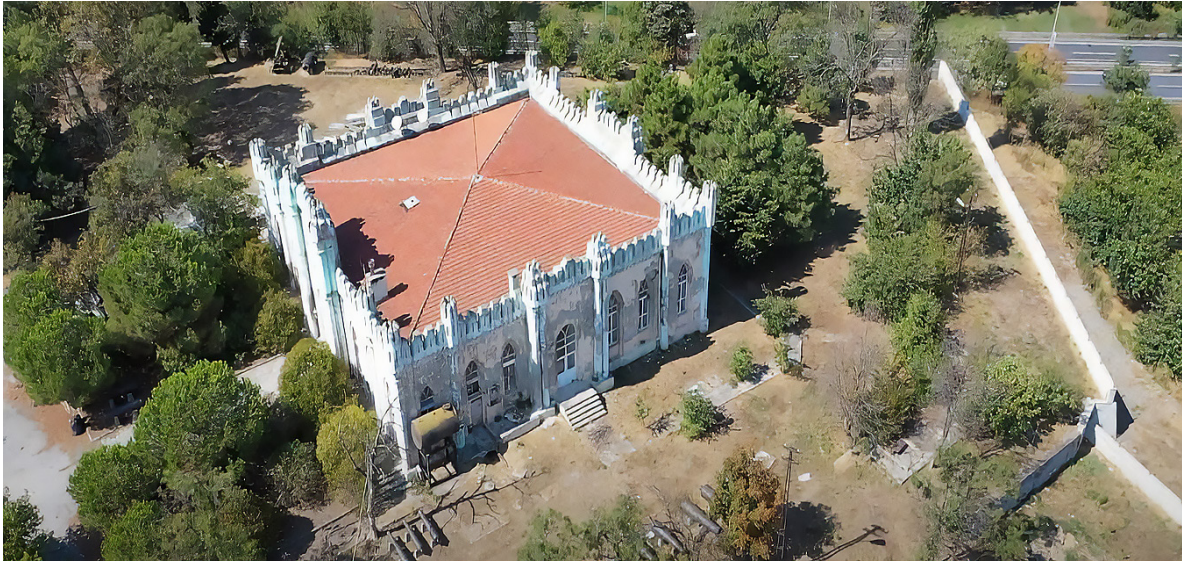
6 Yıldız Hamidiye Silahhânesi'nin hava fotoğrafı

Toplam 625 m² oturma alanına sahip olan kare planlı yapı, 5,65 m tavan yüksekliği ile yığma kâgir olarak tasarlanmıştır. (Resim 6) Beden duvarları

ve ana akslardaki yığma duvarlar, iki-üç sıra taş ve iki sıra tuğla (%30 tuğla, %70 taş) almaşık örgüden oluşmuştur.

Tuğlalar hatıl şeklinde olup, tüm duvar boyunca devam etmektedir. Duvar kalınlığı 80-150 cm arasında değişmektedir. 19. yüzyılın sonuna kadar cephe yüzeyinin özgününde olan derzli kesme taş taklidinin korunduğu tespit edilmiştir.

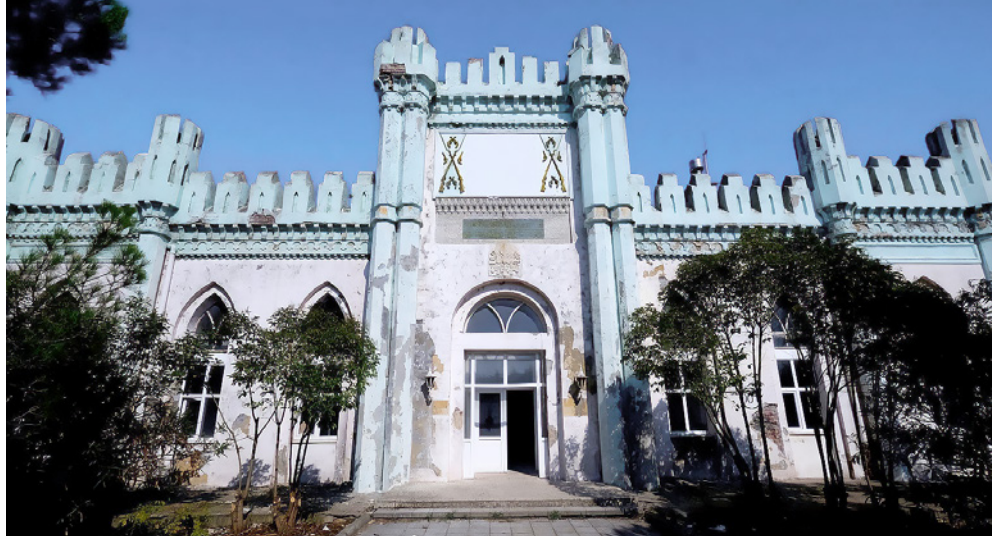
7 Yıldız Hamidiye Silahhânesi'nin giriş kapısı

1920-1930 yılları arasında cephenin özgün yapısı kaybolmuştur. (Resim 7) 1977'de çıkan yangından sonra zemin ve çatı döşemeleri betonarmeye dönüştürülmüş, betonarme çatı döşemesini taşıyacak kolon kiriş sistemi yapıya eklenmiş ve ahşap çatısı yenilenmiştir. 1990'lı yılların başında betonarme asma kat ilave edilmiş ve ahşap giyotin pencereler plastik doğrama olarak değiştirilmiştir. Yapılan bu tadilatlar sonrası yapının hem iç mekânında hem de sistemindeki özgünlük kaybedilmiştir. (Resim 8,

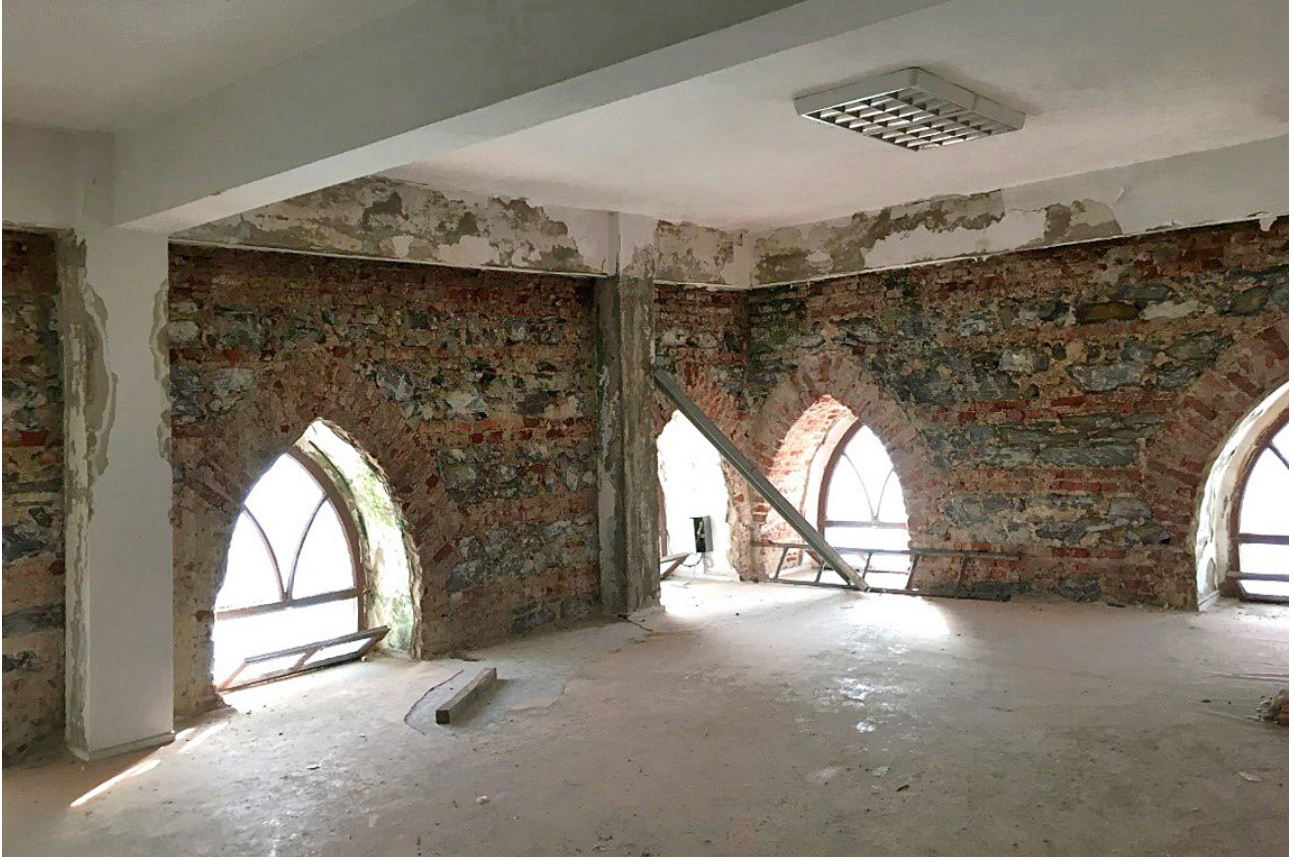
9 İç mekânın muhdes betonarme asma katı

Proje çalışmaları sırasında malzeme analizleri için gerekli sıva ve boya örnekleri alınarak laboratuvarında incelenmiş ve geç dönem çimento sıvalı olduğu görülmüştür. Karot ile numune alınarak yapı statik yönden incelenmiş ve sağlam olduğu tespit edilmiştir. Ardından muhdes ara duvar, beton kolon kiriş ve asma katın kaldırılması kararı alınmıştır.

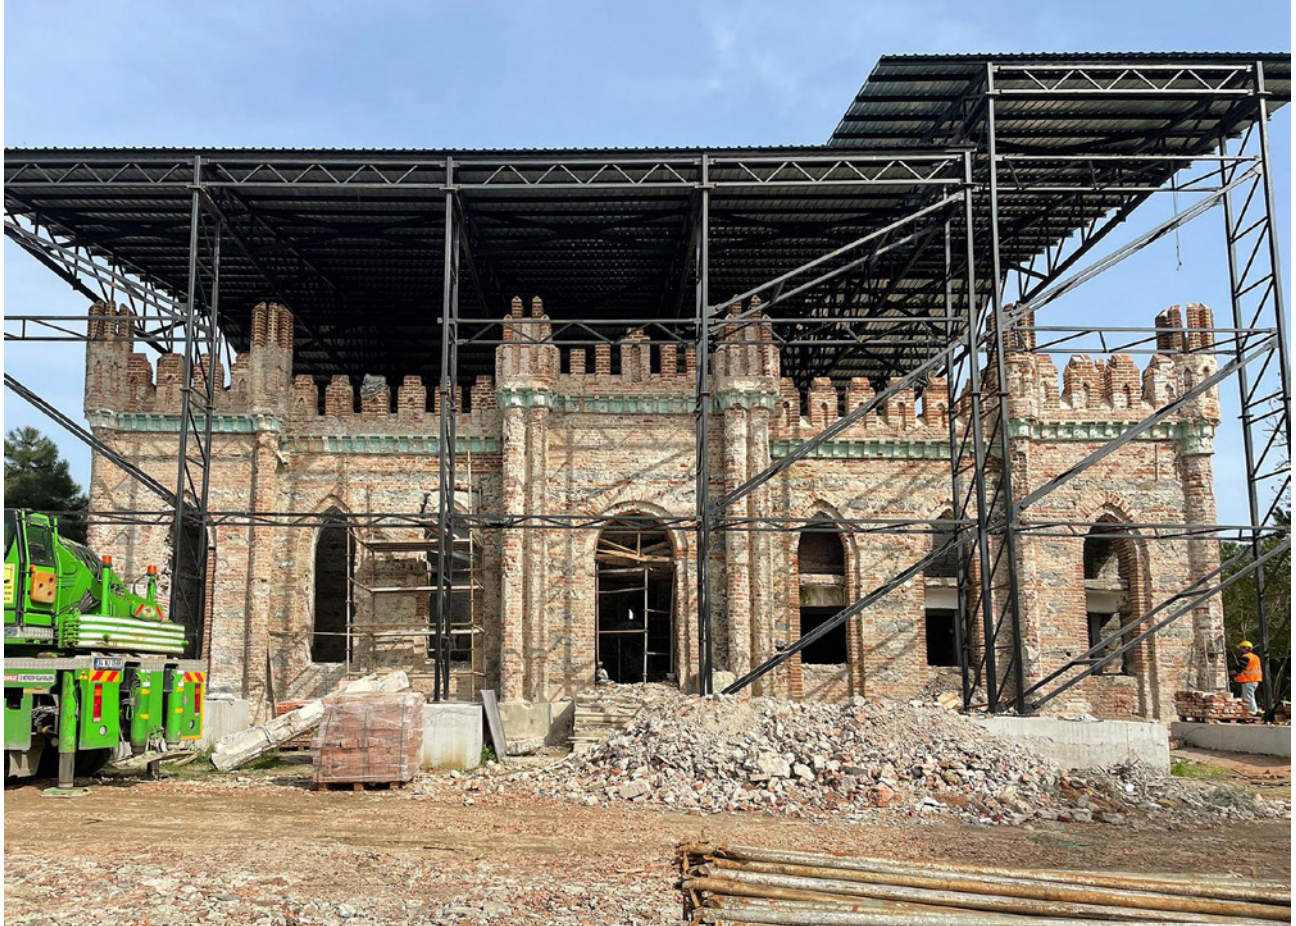
10 Geçici çatı ve raspa çalışmaları

Geçici çatı kurularak bina koruma altına alınmıştır. İç mekânlarda ve cephelerde çimento sıvaların raspası yapılmıştır. (Resim 10) Binanın betonarme tavanı içeriden çelik karkas sistem ile askıya alınmıştır. Mukavemetini yitiren eski ahşap çatı sökülümüş, betonarme çatı tabliyesi kesilerek yapıdan uzaklaştırılmıştır. Bina içindeki muhdes betonarme kolon ve kirişler sökülümüşdür. (Resim 11, 12, 13, 14, 15) Muhdes betonarme asma kat kaldırılarak yapı özgün kotlarına getirilmiştir. Orijinal olmayan geç dönem eklentileri (pvc doğramalar, fayanslar, vitrifiyeler, tesisat boruları, delikli tuğla duvarlar vb.) binaya zarar verilmeden sökülümüşdür. Eski tesisat hatlarının geçtiği duvar yüzlerinde kullanılan delikli tuğlalar sökülümerek özgün harman tuğla ile yenilenmiştir. Çürütme yapılan duvar yüzlerindeki bozuk moloz taş ve tuğlalar yeni malzeme ile sağlamlaştırılmıştır.

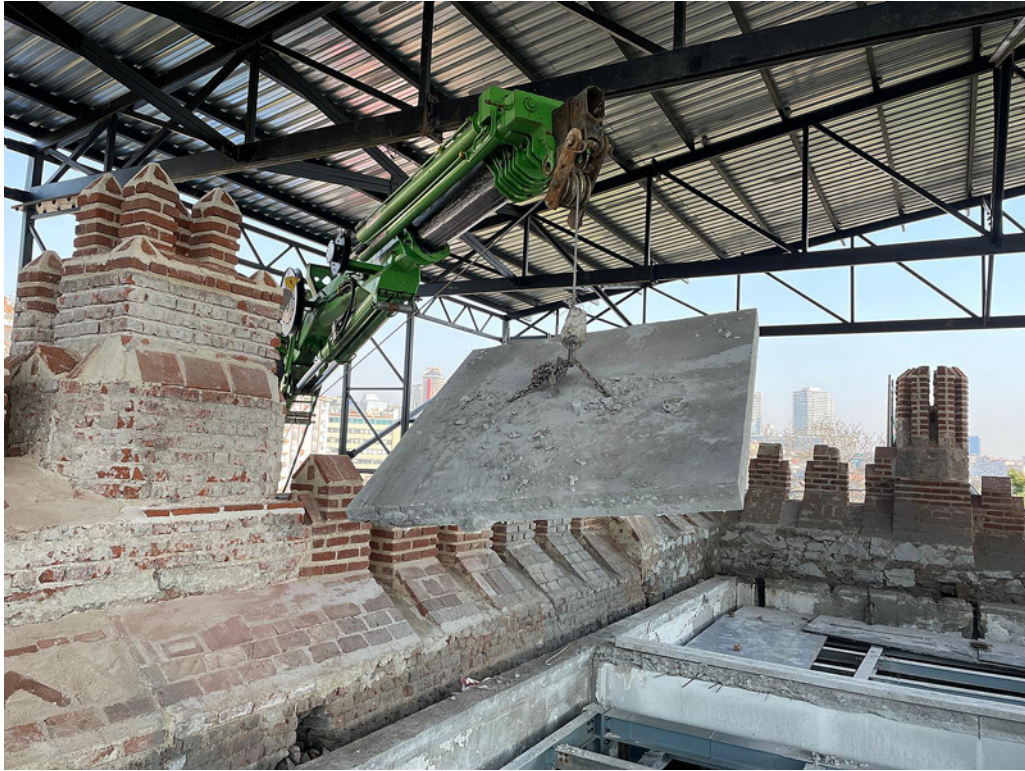
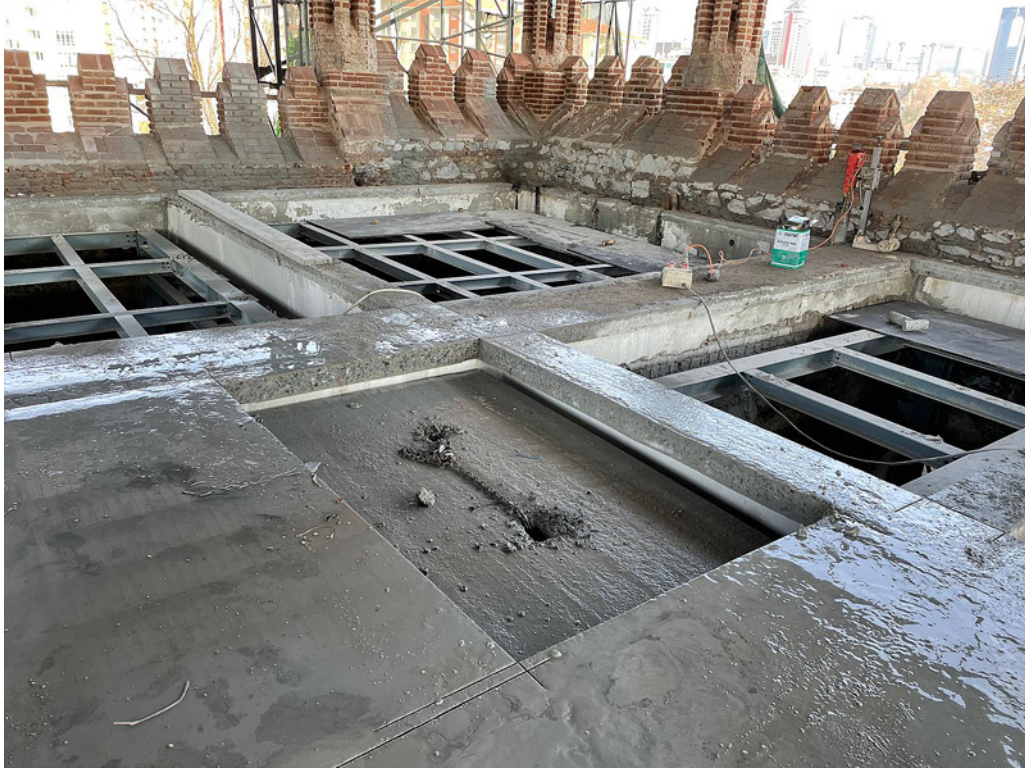
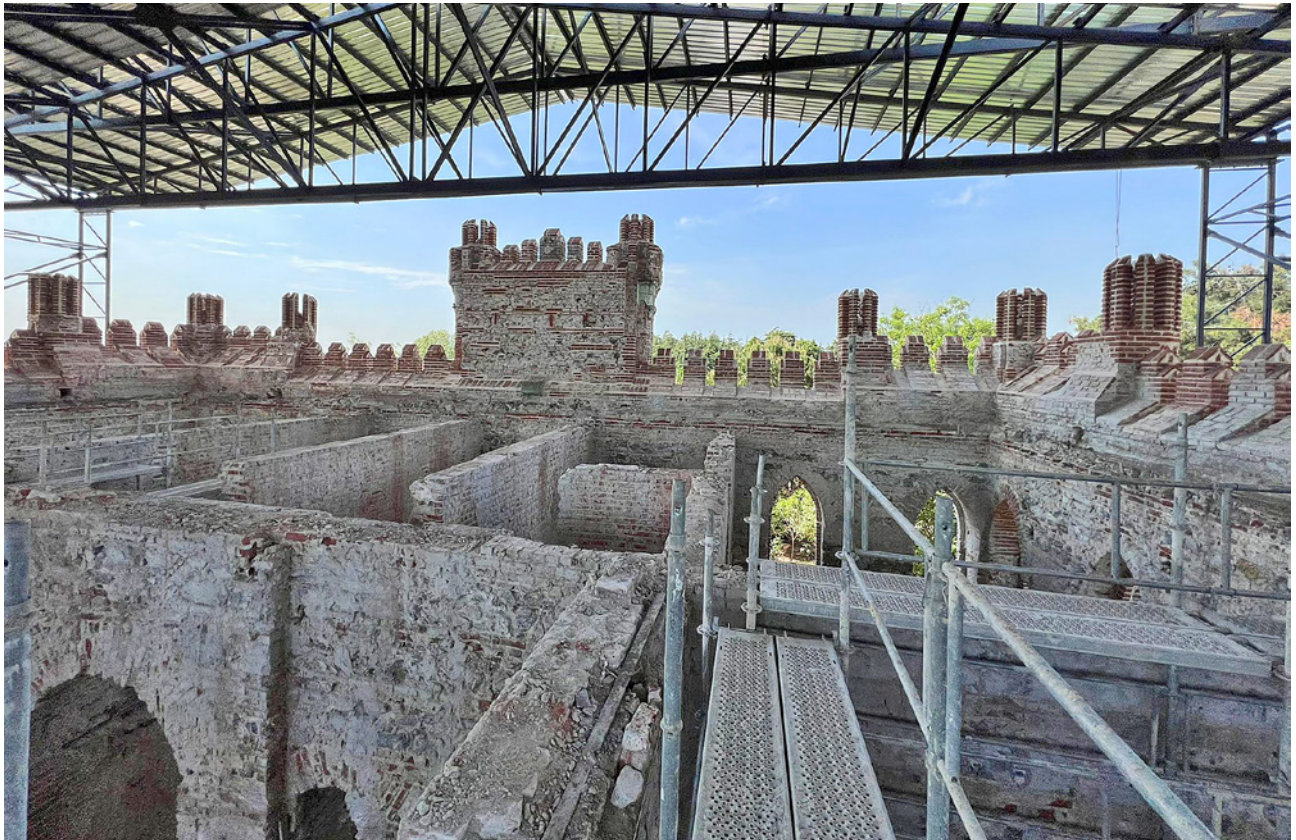
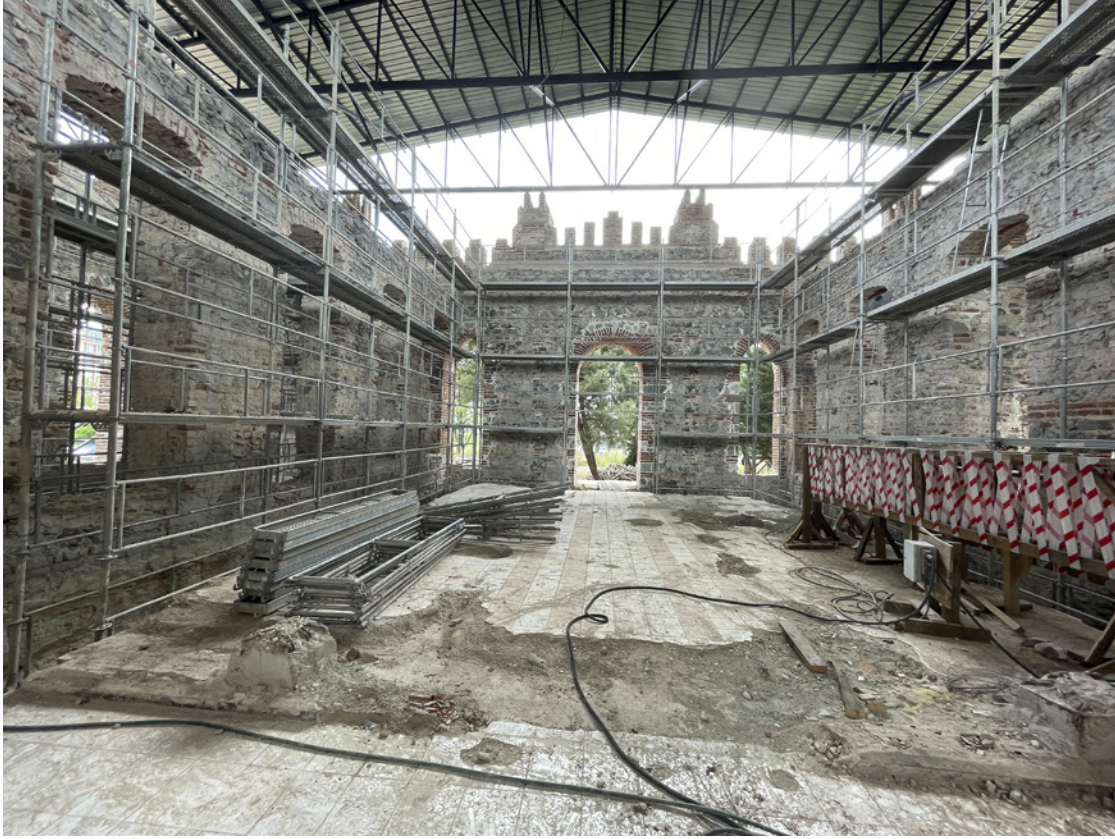
12 Betonarme atı tabliyesinin kesilerek uzaklařtırılması

13 Betonarme çatı tabliyesinin kesilerek uzaklaştırılması

14 Betonarme çatı tabliyesinin kesilerek uzaklaştırılması

15 Betonarme atı tabliyesinin kesilerek uzaklařtırılması

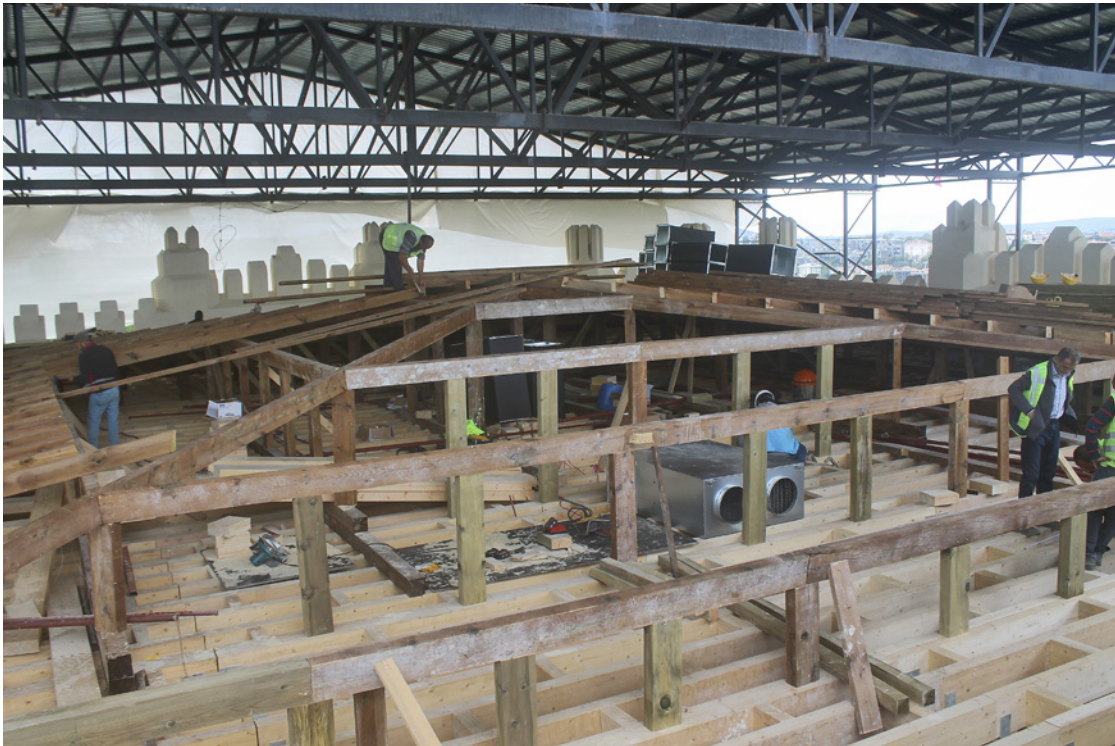
16 Ahřap atının yapım sureci

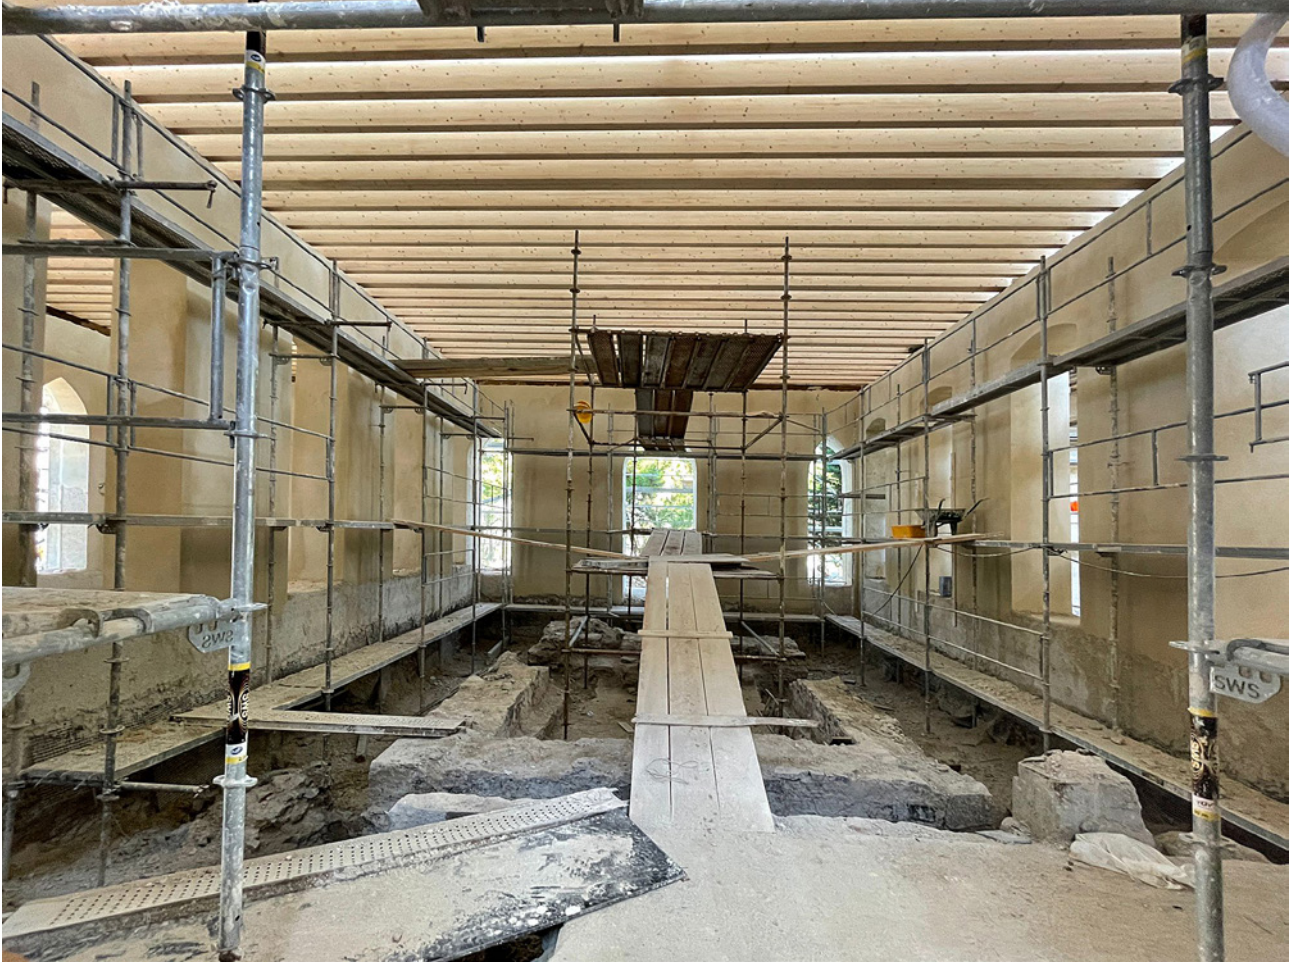
17 Tavan kirişleri ve sıva imalatları

İç duvarlarda sıva öncesi güçlendirme filesi kullanılarak binanın depreme karşı mukavemeti artırılmıştır. Çatlaklara ve boşluklara hidrolik kireç esaslı enjeksiyon harcı ile güçlendirme yapılmıştır. Çatı kotundaki tuğla dandanlardan devrilme riski olanları sökülümerek yeni tuğla malzeme ile tekrar örülümüşdür. Cepheleri çepeçevre saran tuğla furuş ve bitkisel bezemeli silmelerde boya raspası yapılarak üzeri boyanmıştır. Sökülüm betonarmenin yerine ahşap lamine tavan kirişleri kullanılarak pasalı tavanlar yapılmıştır. Onaylı proje doğrultusunda ahşap kirişli döşemeler hazırlanmıştır. (Resim 16, 17) Cephe ve iç duvarlarda hidrolik kireçli sıva uygulanmıştır. Ahşap kapı ve pencere doğramaları yenilenmiştir. Binanın yeni işlevine uygun olarak elektrik ve mekanik sistemi yapılmıştır. (Resim 18, 19)

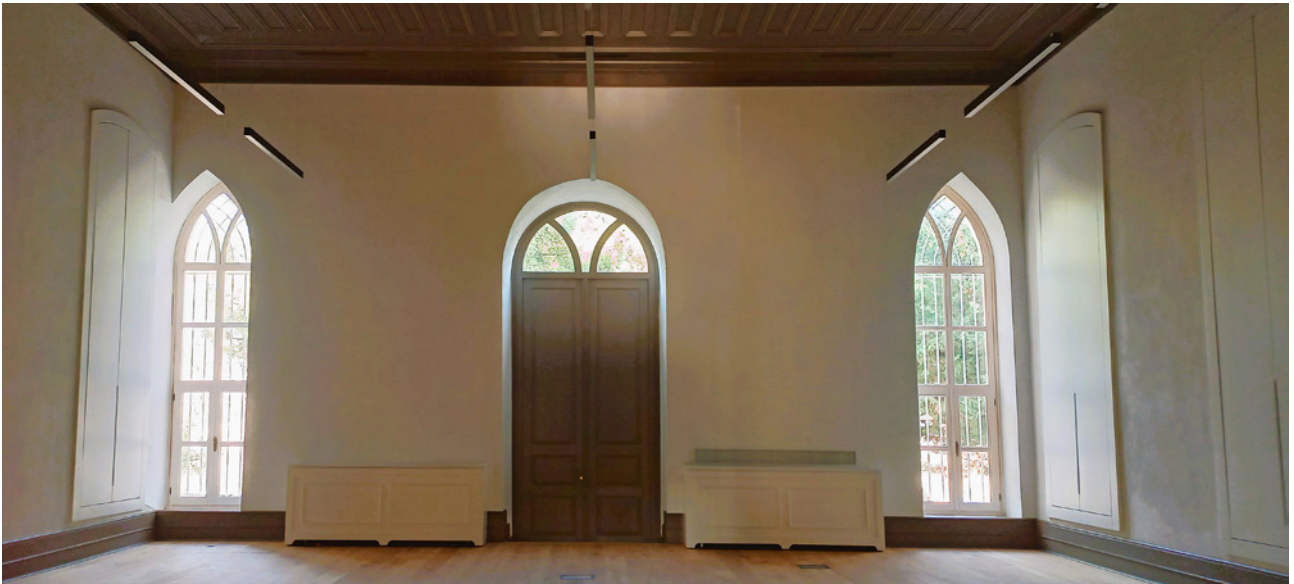
18 İç mekânın restorasyon sonrası görünümü

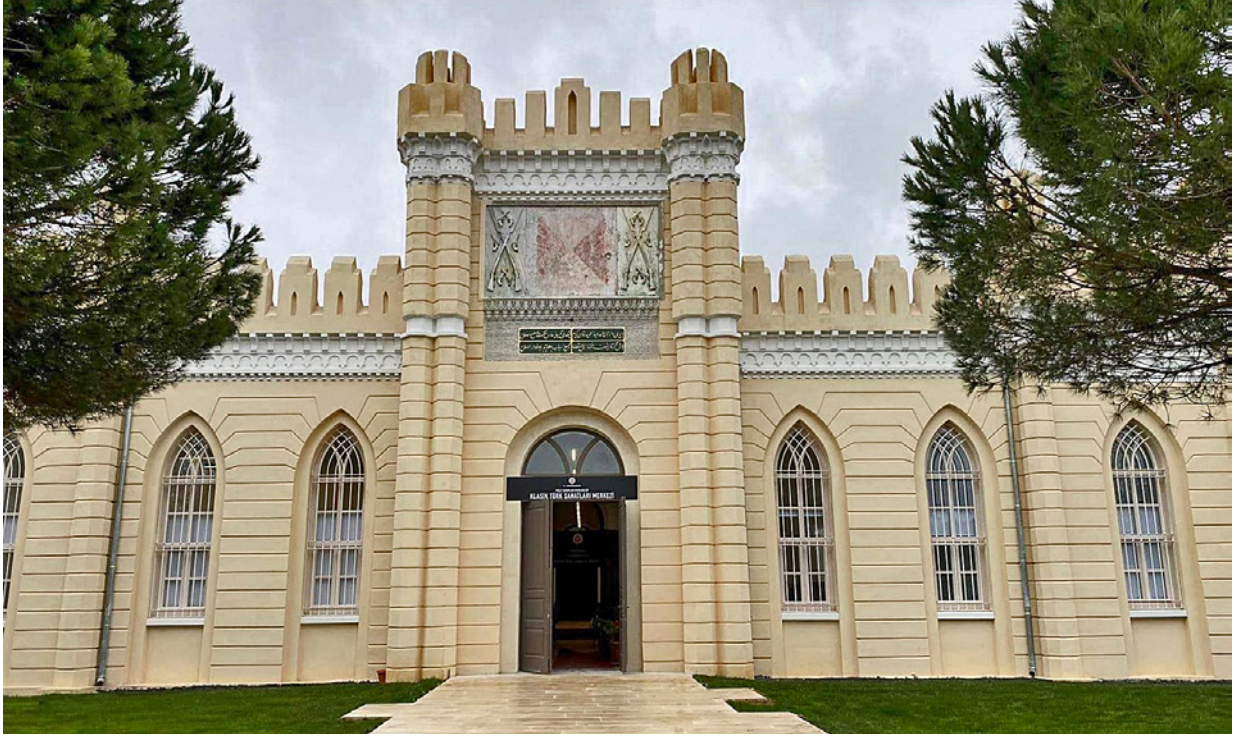
19 Giriş cephesinin restorasyon sonrası görünümü

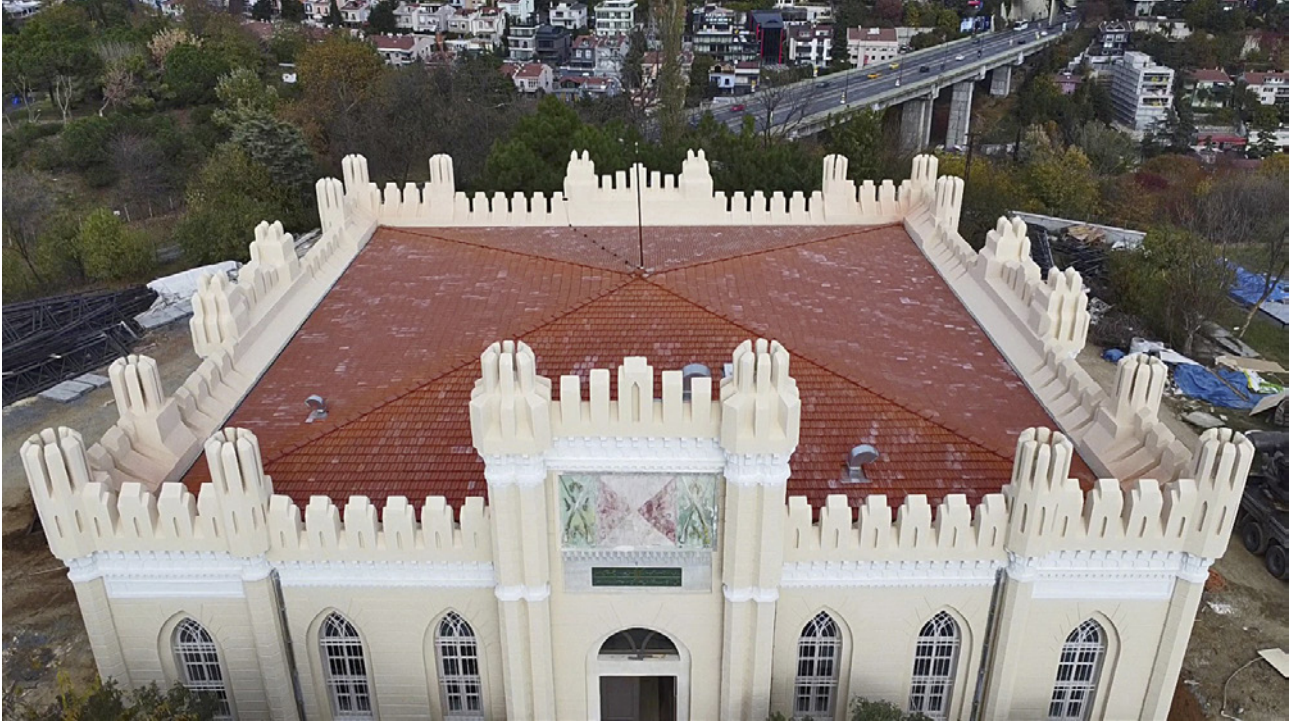
20 Restorasyon sonrası genel görünüm
