Yozgat'tan Ahşap Tavanlı Bir Cami Örneği: Kargalık Köyü Cami

An Example of a Mosque with Wooden Ceilings from Yozgat: Kargalık Village Mosque

Yağmur DOĞAN*

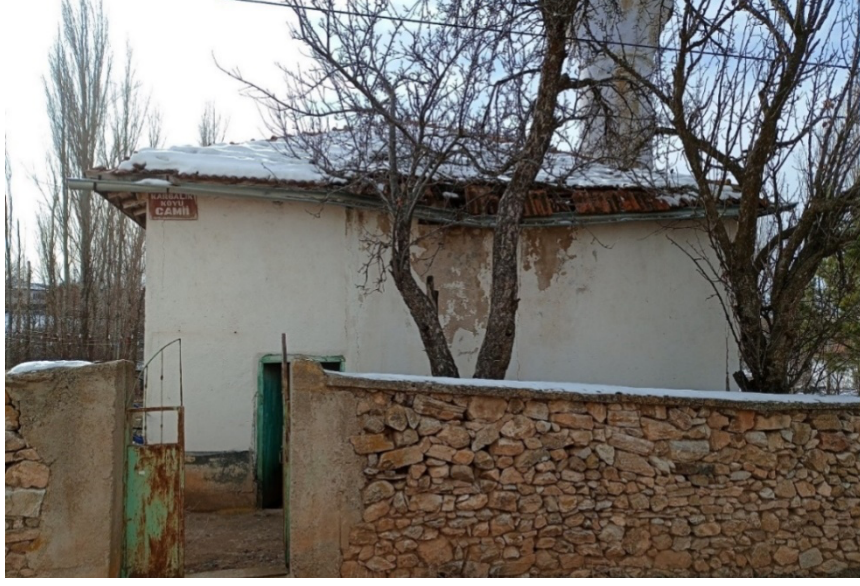
Cami, kuzey-güney doğrultuda uzanan dikdörtgen planlı harim ve yapıya sonradan dâhil edilen son cemaat mekânından oluşmaktadır. (fig. 1-5.). Caminin son cemaat mekânı, doğu-batı ve kuzey yönden kapalı bir birim olup, yapının içerisine katılmıştır. Caminin kuzey cephesi sağır bırakılmıştır (fig. 6). Bu cephe yapının ön cephesi olup, yapıya ahşap düz atkılı, tek kanatlı kapıdan girilmektedir. Yapının bu cephesine açılmış herhangi bir pencere açıklığı bulunmamaktadır.

Fig. 6 .Kuzey Cephe (Demir Group Arşivi)

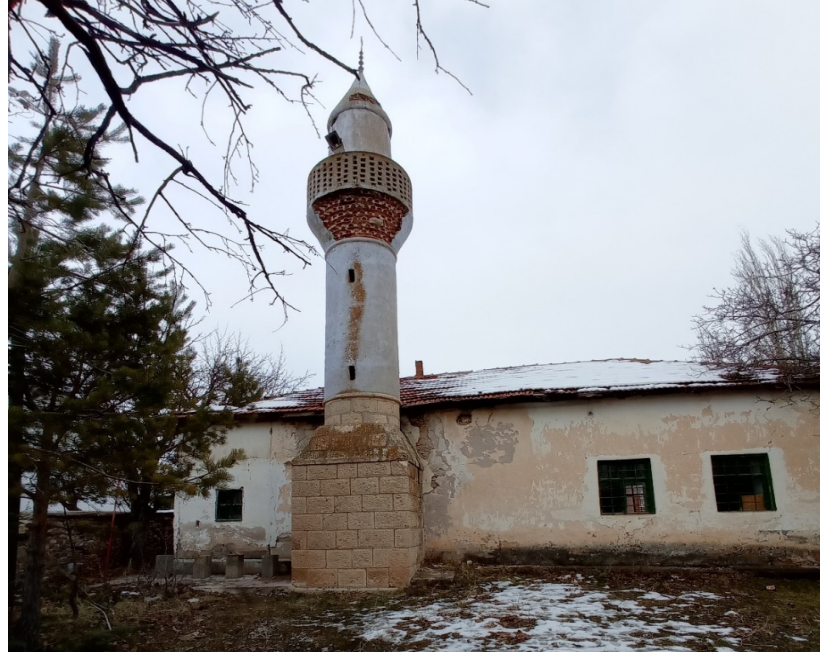
Caminin batı cephesinde toplam üç adet dikdörtgen formda, ahşap doğramalı ve demir şebekeli pencere açıklığı bulunmaktadır (fig. 7). Bu pencerelerden iki tanesi güneybatı yönde, diğerlerinden daha ufak boyutta tutulmuş olan bir adet pencere açıklığı da kuzey batı yönde yer almaktadır. Cephede, yapıya sonradan eklenen son cemaat mekânı ile harim bölümünün birleştiği güneydoğu cephe ortasına yerleştirilmiş caminin minaresi ve yapıya sonradan eklenmiş olan şadırvanı yer almaktadır.

Fig. 7. Batı Cephe (Demir Group Arşivi)

Minare, güneybatıdaki cephe köşesinde yer alan yapı beden duvarı ile bütünleşmiş bir kaide üzerinde yükselmektedir. Kaide, pabuç, silindirik gövde, şerefeye, petek, külah ve alem bölümlerinden oluşan minarenin kaide kısmı, kesme taş malzemenen kare planda inşa edilmiştir. Kaide üzerinde yine aynı malzemenen dört kenarlı pabuçluk kısmı yer almaktadır. Minarenin silindirik gövdesi, pabuçluk ile birleştiği alt seviyeden bilezik kısmına kadar kesme taş malzemenen inşa edilmişken, bilezik kısmının üst seviyesinde de sıvası dökülmüş alanlardan anlaşıldığı üzere kesme taş malzemenen üzerinin sıvanması ile oluşturulmuştur. Gövde üzerinde iki adet dikdörtgen formda mazgal pencere yer almaktadır. Gövde ile şerefeyin birleştiği kısımda, şerefeye geçişte bir adet bilezik yerleştirilmiştir. Şerefeye geçişte yer alan, gövdeye bağlı aşağıdan yukarı doğru kademe kademe genişleyen ve birbiri üzerine yükselen kısa baklava dilimi şeklinde çıkıntılar yer alır. Bu bölümün hemen üzerinde taş malzemenen yapılmış, dikey hatta profilli dairesel şebekeli korkuluk yer alır. Silindirik biçimdeki petek kısmının üzerine yerleştirilmiş, piramidal külah ve dört boğumlu âlem kısmından oluşmaktadır.

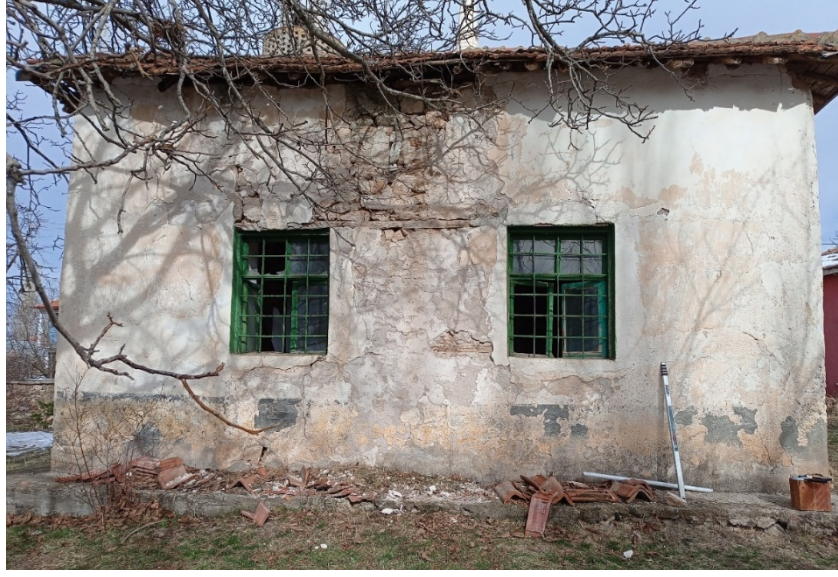
Caminin güney cephesinde iki adet dikdörtgen formda pencere açıklığı bulunmaktadır. Pencereler ahşap doğramalı ve demir şebekelidir. Cephe beden duvarları günümüzde çimento katkılı harç ile sıvanmıştır. Bu sıva cephenin bazı bölümlerinde dökülmelere sebebiyet vermiştir (fig. 8).

Fig. 8. Güney Cephe (Demir Group Arşivi)

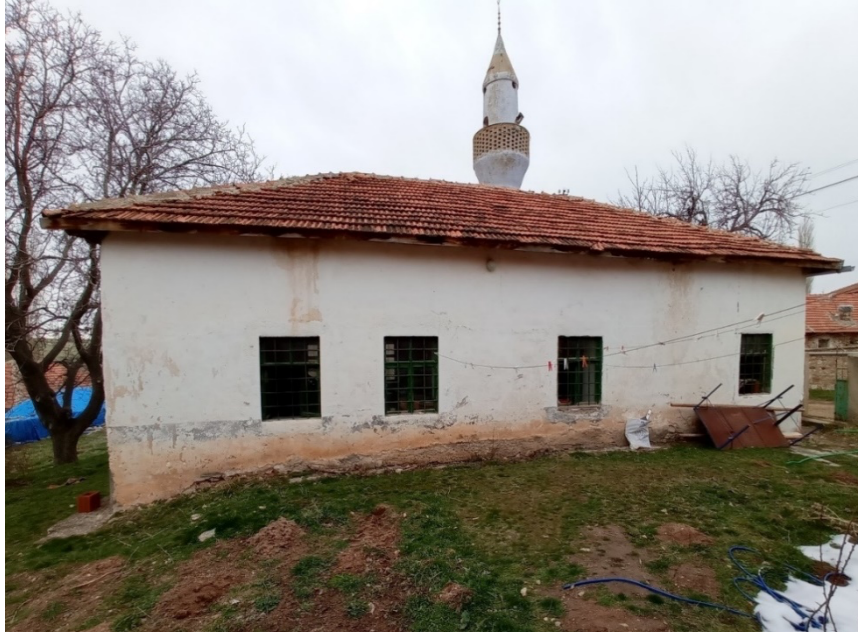
Kuzeye doğru meyilli arazi üzerine konumlandırılmış yapının, doğu cephesinde dikdörtgen formlu dört adet pencere bulunmaktadır. Ahşap doğramalı pencerelerin dışardan demir şebekelidir. Cephe beden duvarları günümüzde çimento katkılı harç ile sıvanmıştır (fig. 9).

Fig. 9. Doğu Cephe (Demir Group Arşivi)

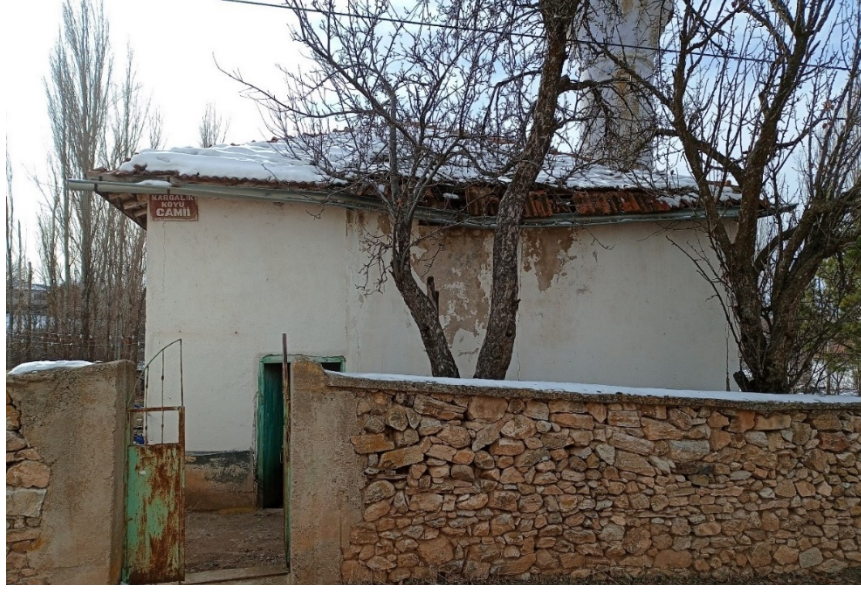
Son cemaat mekânı, yapı dış mekân beden duvarlarındaki dilatasyon izlerinden de anlaşılacağı gibi, yapıya sonradan dâhil edilmiş bir mekândır (fig. 10). Son cemaat bölümünün cephe yüzeyleri, doğu ve batı yanda olmak üzere yapı beden duvarlarının bir devamı gibi algılanmasını sağlayacak şekilde düzenlenmiştir. Son cemaat mekânına düz lentolu tek kanatlı ahşap kapı ile girilmektedir (fig. 11-12). Son cemaat bölümü doğu batı doğrultuda dikdörtgen planlı olup, tavanı ahşap kirişlerle kapatılmıştır (fig. 13). Son cemaat mekânının güney kısmındaki yüzey, esasen harim bölümünün kuzey cephesini oluşturmaktadır (fig. 14-15). Son cemaat mekânının doğu ve batı cephe yüzeylerine açılmış toplam iki adet pencere, dikdörtgen formlu, ahşap kasalı, demir şebekelidir.

Fig. 10. Avlu Duvarına Genel Bakış (Demir Group Arşivi)

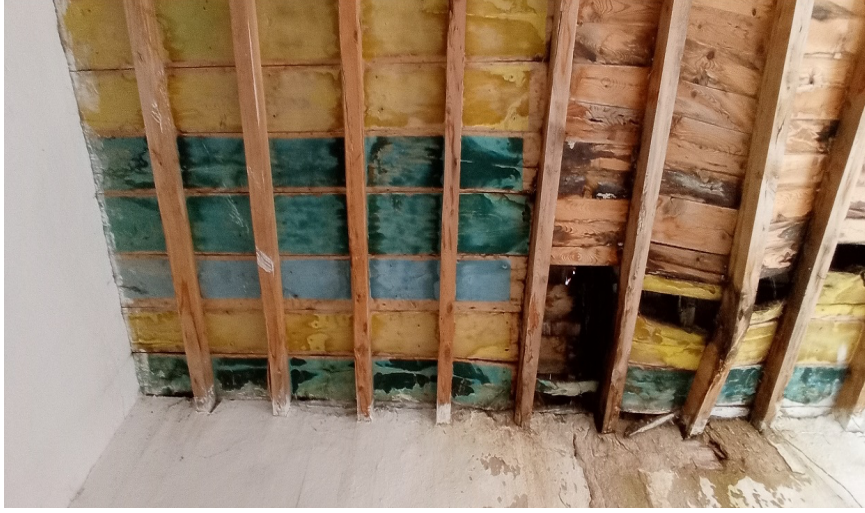
Fig. 13. Son Cemaat Mekânı Hasar Görmüş Ahşap Kirişlemeli Tavan (Demir Group Arşivi)

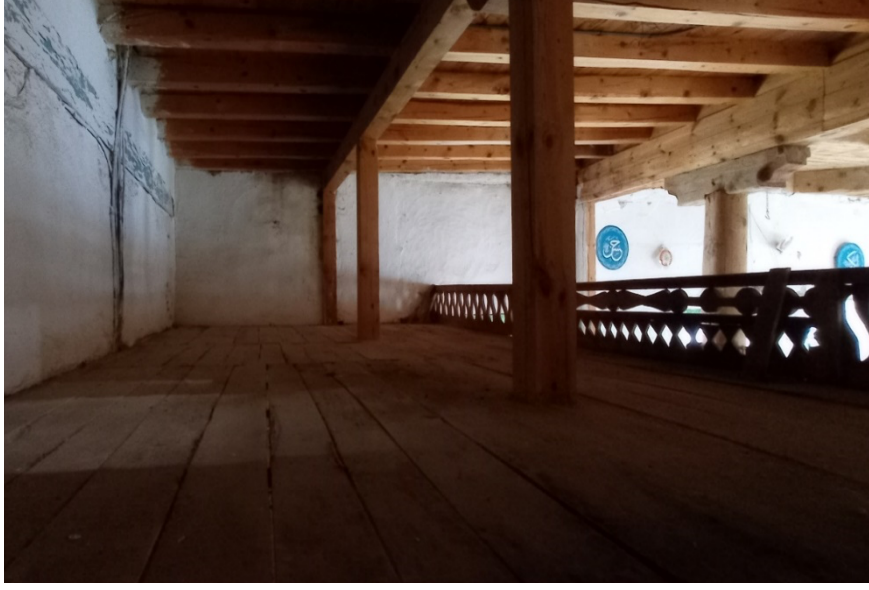
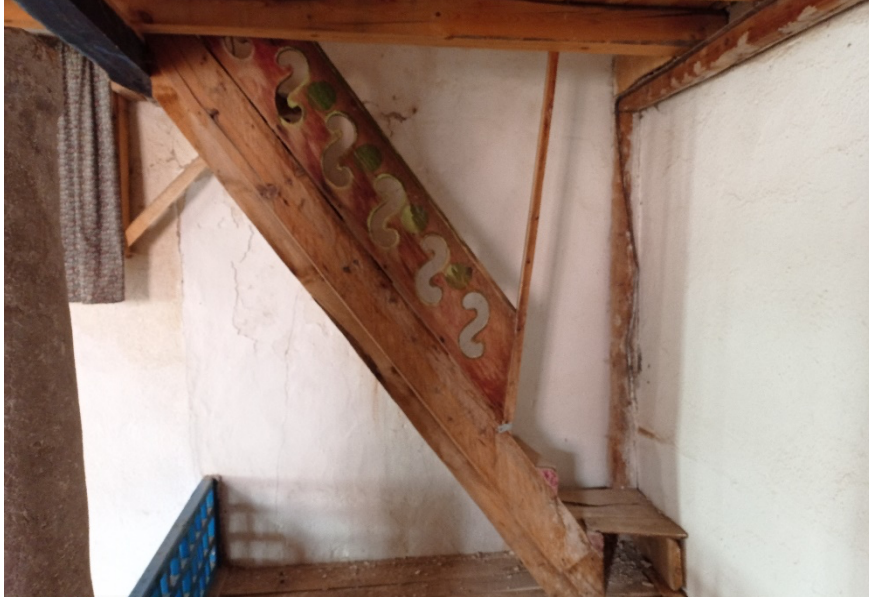
Üst kat mahfile, harim mekanının kuzeybatı köşesinde yer alan tek kollu ahşap merdiven ile ulaşılmaktadır (fig. 18-19). Merdivenin korkulukları profilli ve ters "s" şeklinde şebekelidir. Asma kat olarak tasarlanan, üst kat mahfilinin zemini ahşap döşeme olup, duvarlar sıva ile kaplanmıştır. Mekânın üzeri ahşap kirişlemeli hezen tavan ile örtülüdür. Mahfilin harime bakan yüzeyinde ahşap korkuluklar yer almaktadır. Ahşap korkuluklar doğuda ve batıda kırmızı renkte boyalı, armudi formda profilli ve şebekelidir. Orta kısımda ise turkuaz yeşili renkte boyalı, altta baklava dilimi şeklinde, üstte dairesel formda boğumlu motiflerin, yatay hatta düz bir şeritle birbirine bağlanması ile oluşturulmuş profilli ve şebekelidir. Korkuluğun alt kısmı boydan boya yerleştirilen yarım daire şeklinde şebekeli dikdörtgen panolardan oluşmaktadır. Ahşap panolar doğu ve batıda turkuaz mavisi, orta kısımda ise kırmızı renkte boyalıdır.

Fig. 18. Üst Kat Mahfili (Demir Group Arşivi)

Fig. 19. Üst Kat Mahfiline Çıkış Merdivenleri (Demir Group Arşivi)

Harimde yer alan, üst kat mahfilini taşıyan yedi adet ahşap kalastan, beş tanesi duvara gömülü vaziyette, bir tanesi serbest, diğer bir tanesi de taş sütun üzerine ahşap dikme olarak yerleştirilerek, kadınlar mahfilini oluşturan ahşap kirişler desteklenmiştir. Harim mekânın merkezinde iki adet, kuzeybatı yönde bir adet olmak üzere toplam üç adet taş sütun bulunmaktadır. Bu taş sütunlar üzerine ağaç dikmelerin yerleştirilmesi ile üst örtünün ağırlığı hafifletilerek zemine aktarılmıştır. Giriş kapısı aksına yerleştirilmiş alçı mihrabı, güneybatı yönde yerleştirilmiş ahşap malzemedeki minberi ve güneydoğu cephe köşesine yerleştirilmiş vaaz kürsüsü yer almaktadır.

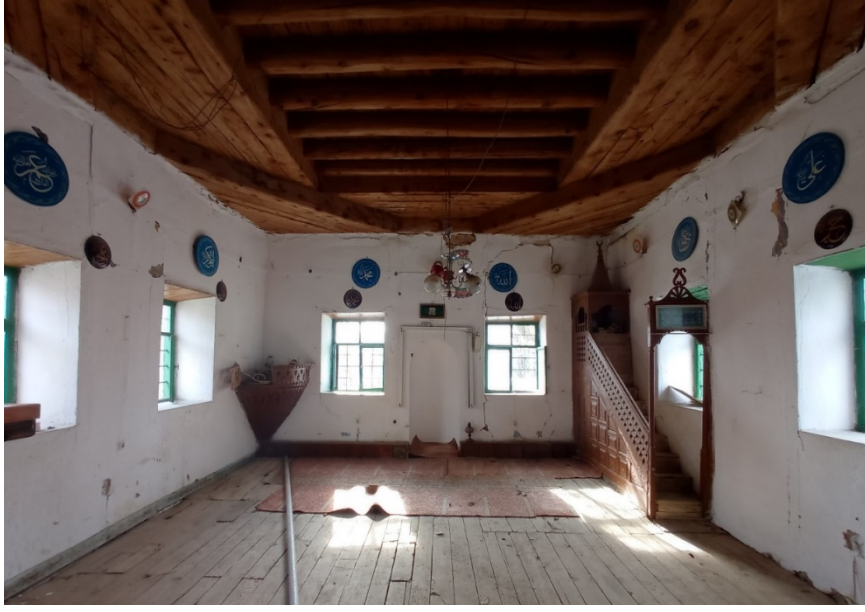
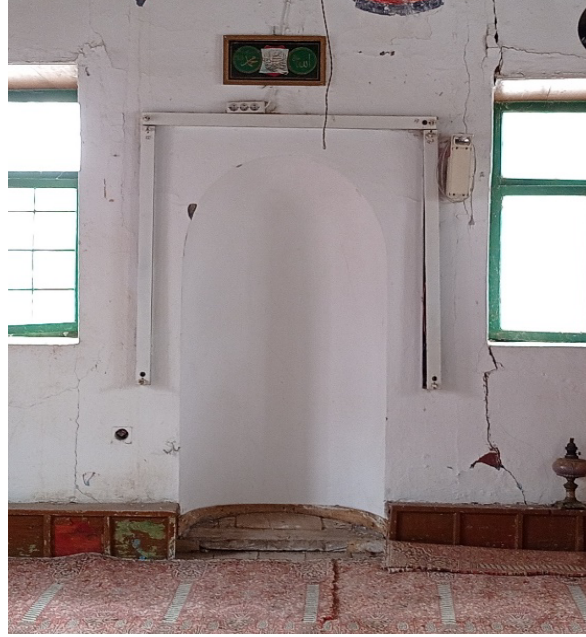
Mihrap, güney duvar aksına yerleştirilmiş ve alçı malzemedeki yapılmıştır. Mihrap nişi yarım daire şeklindedir. Niş içerisi ve mihrap köşelikleri oldukça sade bir biçimde bırakılmıştır (fig. 20-21).

Fig. 20. Mihraba Genel Bakış (Demir Group Arşivi)

Fig. 21. Mihraba Genel Bakış (Demir Group Arşivi)

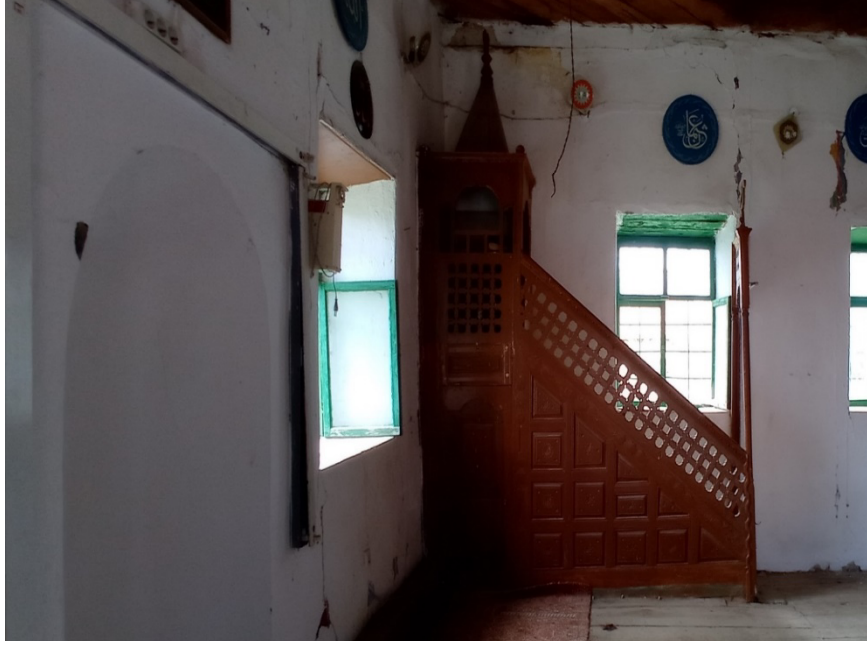
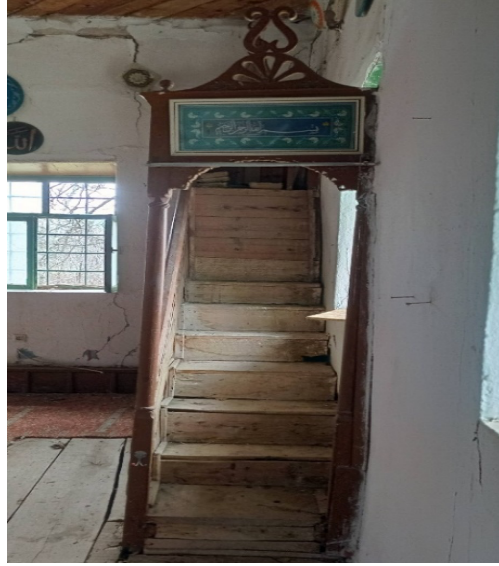
Minber, mihrabın hemen doğu yanında yer almaktadır. Ahşap malzemedeki yapılmış olan minber sade bir görüntüye sahiptir (fig. 22-23). Taklit künde-kari teknikte yapılmış minberin, aynalık bölümü ve dolap kısmı dikey ve yatay hatta yerleştirilmiş kare ve dikdörtgen panolar ile doldurulmuştur. Köşk altında yer alan kısımda, yatay eksende oldukça sade bir dikdörtgen pano yerleştirilmiştir. Köşk korkuluğu kare şebekeli olarak yapılmıştır. Kare formdaki destekler üzerine oturan yuvarlak köşk kemerinin köşelik kısımları sade şekilde bırakılmıştır. Köşk üzerine kasnaksız oturan piramidal külah iki boğumlu alem ile sonlanmaktadır. Minber kapısı, yuvarlak kemerli bir açıklığa sahiptir. Kemer köşelikleri düz yüzey halinde olup, sade biçimdedir. Kapı kemerinin hemen üzerinde yer alan aynalık içerisinde besmele-i şerif yazısı yamaktadır. Aynalık kısmın üzerinde yer alan tepelik kısmındaki süslemede, beş adet yaprak motifi şeklinde şebeke ve bunun hemen üzerinde yükselen kısımda "S" şeklinde kıvrımları olan lale motifine benzer süsleme ögesi işlenmiştir.

Fig. 22. Minbere Genel Bakış (Demir Group Arşivi)

Fig. 23. Minber Süsleme Detay (Demir Group Arşivi)

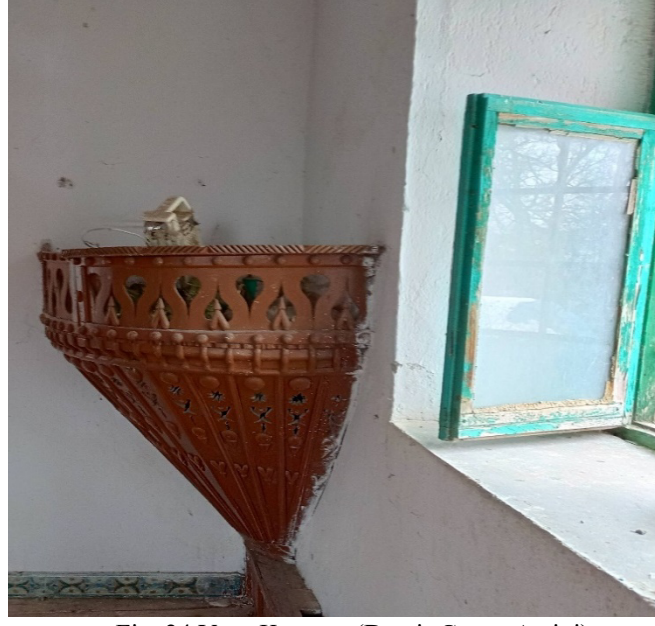
Vaaz kürsüsü, ahşap malzemedeki yapılmış olup, üzerine merdiven ile çıkış sağlanmaktadır. Harimin kuzey batı köşesine yerleştirilen kürsünün, gövdesi ve korkulukları profilli ve şebekelidir (fig. 24).

Fig. 24.Vaaz Kürsüsü (Demir Group Arşivi)

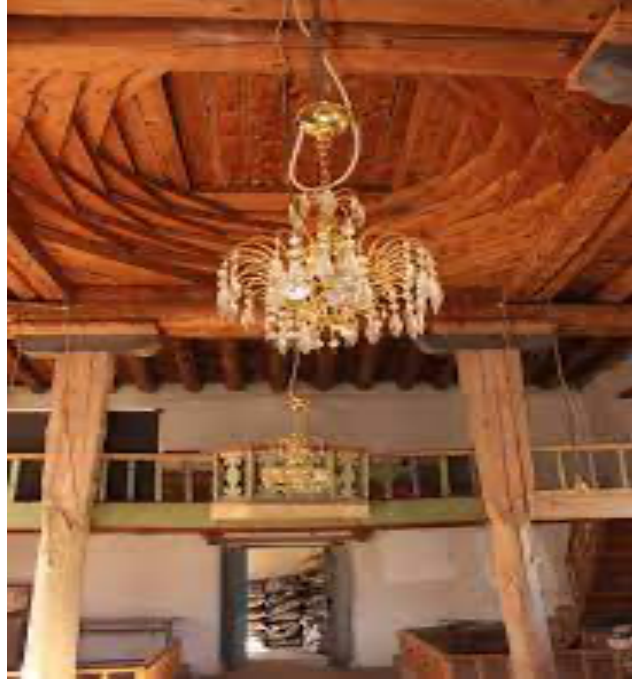
Erzurum İspir Çarşı Camii (18 .yüzyılın ilk yarısı), Gümüşhane Özbeyli Köyü Camii (fig. 26) (19. yüzyıl)¹² Bayburt Konursu Ulu Camii (1812)¹³ ve Merzifon Hanife Hatun Camii (1826)¹⁴ kırılmalı örtü düzeninde inşa edilmiş örneklerden birkaçıdır¹⁵.

Fig. 26. Gümüşhane Özbekli Köyü Camii Kırlangıç Örtü
(<https://karadeniz.gov.tr/ozbeyli-koyu-camii/>)

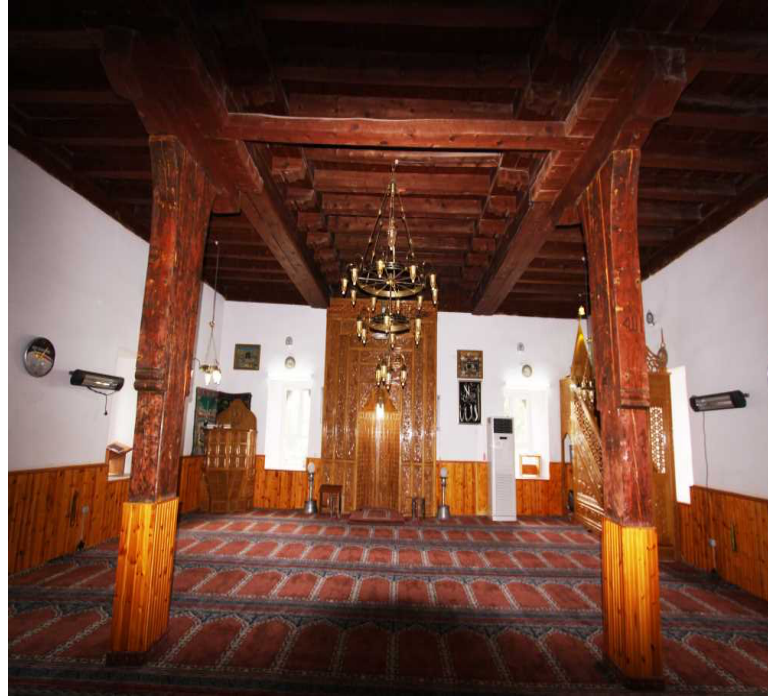
Bu dönemde inşa edilmiş aynı üst örtü ve taşıyıcı sistemlere sahip olan Yozgat¹⁶ Yerköy ilçesi saray kasabası Cumhuriyet Mahallesi'nde yer alan Saray Çapanoğlu Cami (fig. 27) ile benzer özellikler göstermesi yapının tarihlendirilmesi açısından bize yardımcı olmaktadır.

Fig. 27. Yerköy Saray Çapanoğlu Camii
(<https://www.kulturportali.gov.tr/turkiye/yozyat/gezilecekyer/saray-capanoglu-camii>)

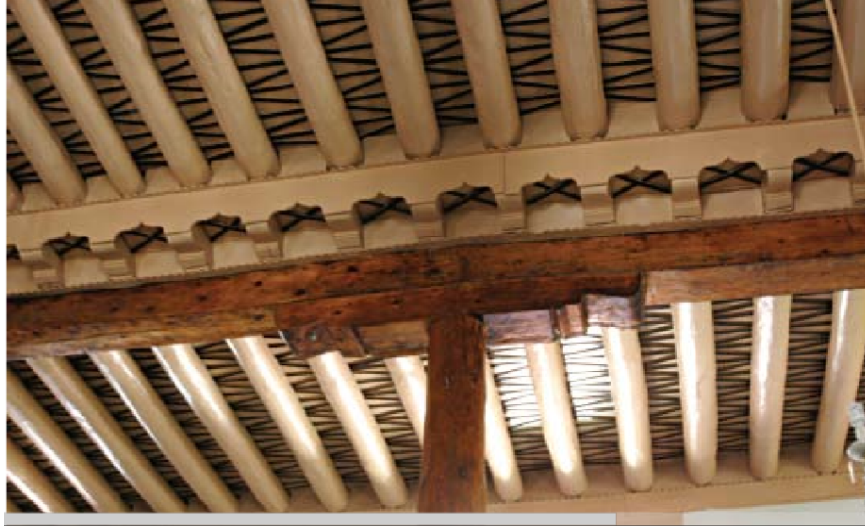
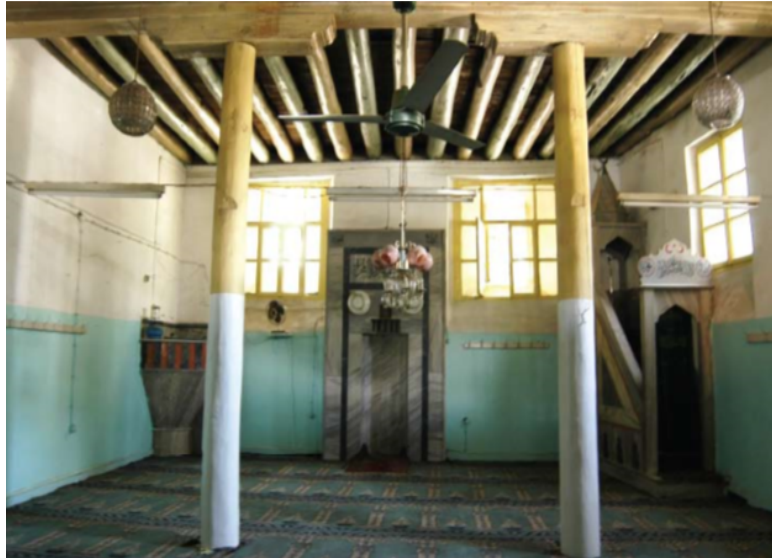
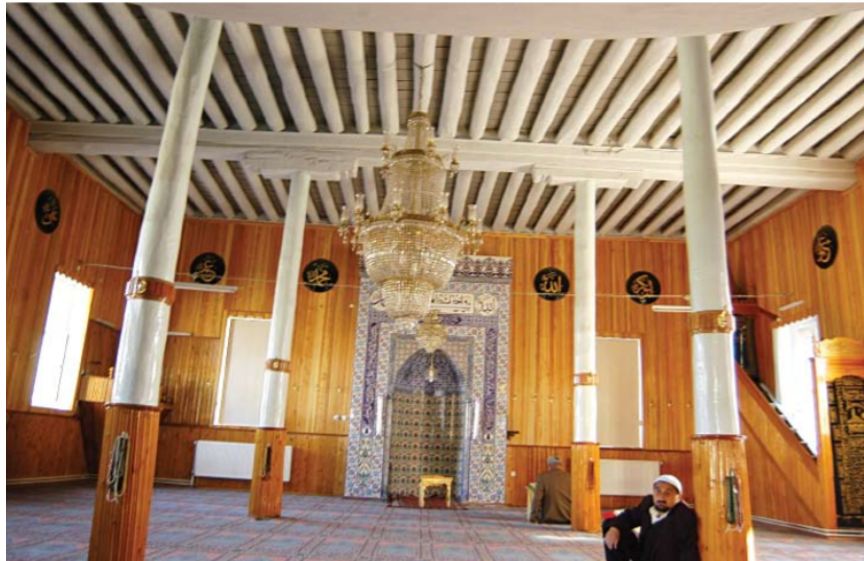
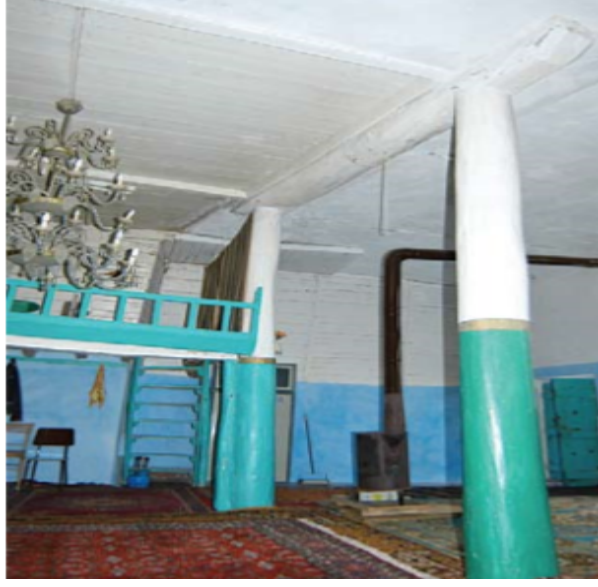
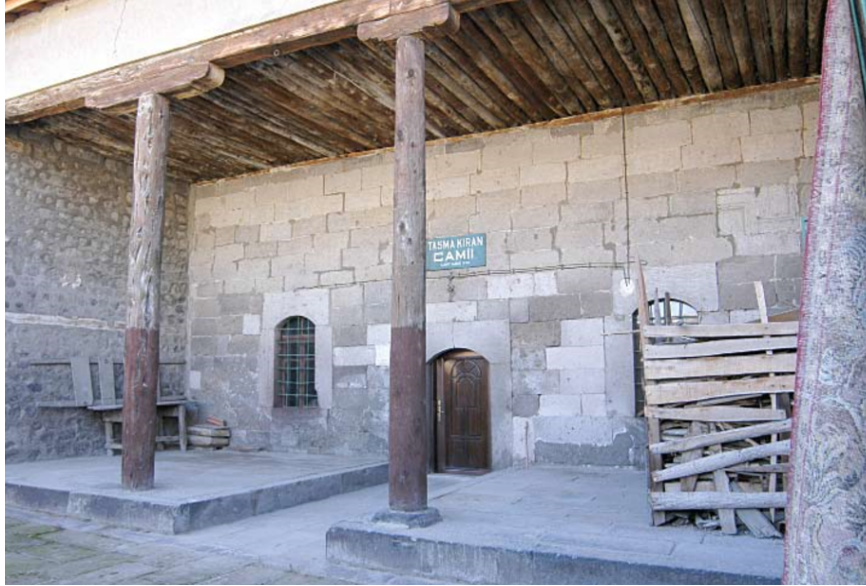
Kargalık camide kadınlar ve müezzin mahfelinde karşımıza çıkan ahşap kirişlemeli hezen tavan uygulamasının aynı dönem Kayseri de karşılaştığımız örnekler arasında, Yanıkoğlu Cami (fig. 28), Bozatlıpaşa Narlı Mescidi (fig. 29), Müftü Camisi (fig. 30), Erkilet Erzade Mescidi (fig. 31), Tasmakıran Cami (fig. 32), yer almaktadır.
