Research Article/Araştırma Makalesi

ZİLE'DE GÜNÜMÜZE KADAR KORUNMUŞ BİR SİVİL YAPI ÖRNEĞİ: EMİNE TEKGÖZ EVİ

AN EXAMPLE OF A CIVIL BUILDING PRESERVED TO THE DAY IN ZİLE: EMİNE TEKGÖZ HOUSE

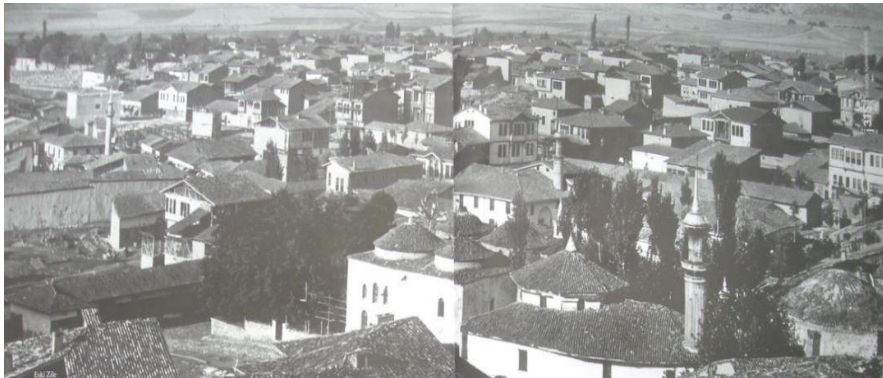
Şekil 1: Cami ve hamam etrafında oluşan kent kimliği

Zile tarihsel ve kültürel yönden gelişmiş bir ilçe merkezidir. Geleneksel evler ilk olarak Zile Kalesi’nin eteklerine yapılmıştır (Şekil 1). Zile kalesi, 1397 yılında Yıldırım Beyazıt tarafından Osmanlı topraklarına katılmış, Osmanlıların son dönemlerinde depo olarak kullanılmıştır. Zamanla askeri savunma görevini yitiren kale surları içindeki evler yavaş yavaş kale eteklerine ve düzlüklere yayılmıştır (Özçağlar, 1996). Ovada kurulan yeni yerleşimlerde farklı hizmetler önem kazanmış, dolayısıyla nüfus artmıştır (Göney, 1995).

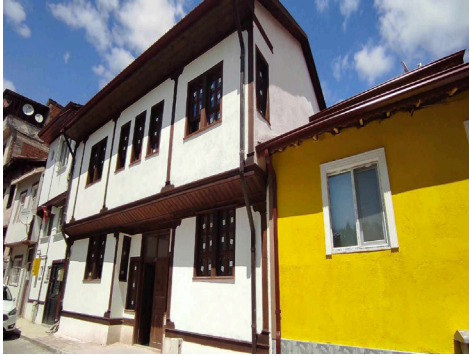
Şekil 13: Evin giriş cephesi

Emine Tekgöz evi cephe olarak iki katlıdır (Şekil 13). Yapının ön cephesi batı yönünde Musevit Sokak'a bakmaktadır. Bu cephe aynı zamanda yapının ana girişinin olduğu cephe. Arka cephe ön cephe ile benzer özellik göstermektedir (Şekil 14). Ev yakın tarihte içten ikiye bölünmüş ve iki ayrı mesken olarak kullanılmıştır. İki meskenin kullanımı için cephede iki kanatlı muhdes kapılar açılmıştır. Bu kapılardan birisi cephenin ortasında özgün yerindedir. Ancak kapılar işlem görmüş, kanatlar birbirinden ayrılmıştır. Sağdaki kanat kasasına çakılmak suretiyle sabitlenmiştir. Diğer kapı cephenin en sağında yer almakta olup çift kanatlıdır. Konutun kat yüksekliği 3m dir.

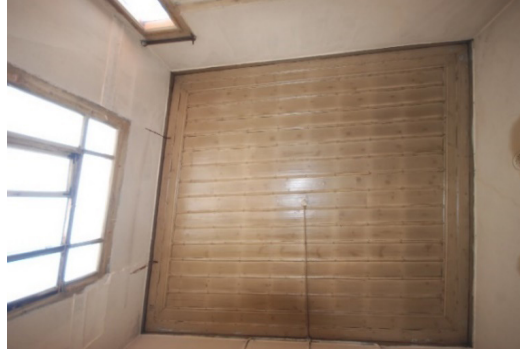
Şekil 23: Ahşap çitallı düz tavan görünüşü

Konutun dış cephesinde herhangi bir bezeme ögesine rastlanılmamıştır. Bezeme yapının daha çok iç mekânında görülmektedir. İç mekânda genellikle tavan göbeklerinde ve tek kanatlı oda giriş kapılarında görülmektedir (Şekil 23). Tavan muhdes kontrplak kaplamalıdır. Dolaplar ise sade bir özellik göstermektedir (Şekil 24-25-26).

Yapı zemininin bazı bölümleri ahşap kaplamalıdır. Tavanı en dıştan iki sıra düz çerçevesi, ahşap çıtalı düz tavan kaplamalıdır. Zemin kattaki muhdes ahşap merdiven, "L" şeklinde, tek kollu ve on altı basamaklı olarak yapılmıştır. Zemin katta Z-01 mekânı ahşap kaplamalı, Z-02 mekânı özgün dere taşı kaplamalı, Z-03 mekânı zemini toprak, Z-04 mekânların zemini muhdes beton şap kaplamalıdır. Birinci katta yer alan tüm mekânların zemini ahşap kaplamalıdır. Yapının birinci katında da özgün sofa, tam ortadan muhdes bir duvarla ikiye bölünmüştür (Şekil 10). Bu bölünme sonucu plan düzleminde ortada kalan kapı 1 No.lu giriş, zemin katın tamamını, birinci katında yarısını kullanan bir meskene açılmaktadır. Zemin ve üst kat tavanları ahşap çıtalı kaplamalıdır (Şekil 11-12).

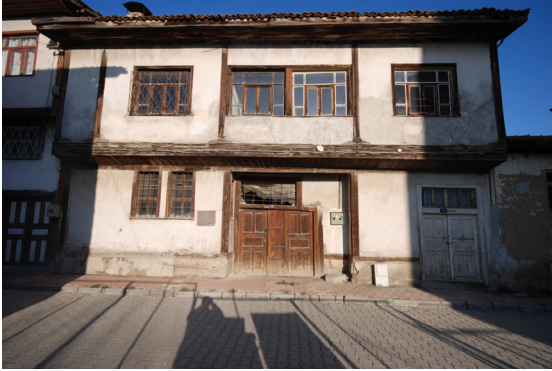
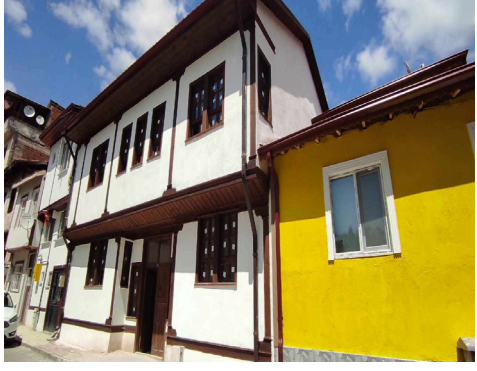
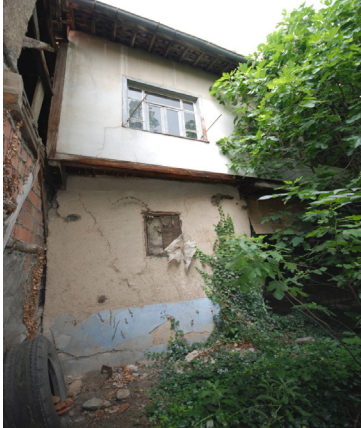
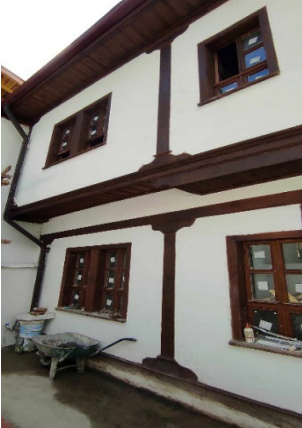
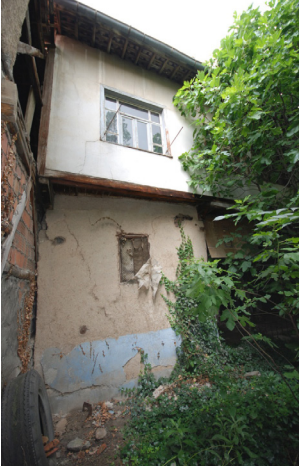
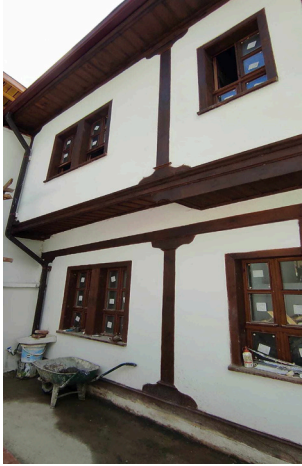
Şekil 27: Emine Tekgöz evinin restorasyon öncesi ve sonrası görünüşleri

Yapının cephesi terk edilme ve bakımsızlık nedeniyle oldukça hasar görmüştür. Yapının cephelerinde sıva çatlakları, yoğun sıva dökülmeleri, çimento esaslı sıva müdahaleleri vardır. Yatay ve düşey ahşap taşıcılarda, kat silmelerinde, saçak altı kaplamalarında çok yoğun çürümeler ve deformasyonlar yer almaktadır (Şekil 27).

Konutun genel görünüşü	Konutun genel görünüşü

Üst kat çıkma görünüşü	Üst kat çıkma görünüşü

Kivrımlı ahşap payandaların görünüşü	Kivrımlı ahşap payandaların görünüşü

Konutta meydana gelen en büyük değişiklik yapının içten bölünerek iki farklı mekân olarak kullanılmasıdır. Zemin katta bulunan, özgün oda olan Z-04 mekânının, günümüze yakın tarihlerde penceresi sökülmüş, pencere yerine iki kanatlı muhdes giriş kapısı takılmış, zemin kattaki taşlık mekânına açılan kapısı kapatılmış ve mekânın içerisine muhdes ahşap merdiven yerleştirilerek, üst katta çıkış sağlayan hole dönüştürülmüştür. Yapının birinci katında da özgün sofa, tam ortadan muhdes bir duvarla ikiye bölünmüştür. Bu bölünme sonucu plan düzleminde ortada kalan kapı (1 No.lu giriş), zemin katın tamamını, birinci katında yarısını kullanan birinci meskene açılmaktadır.

Plan tipinin güneyinde kalan muhdes kapı (2 No.lu giriş), zemin katta içerisine merdiven yerleştirilmiş odayı ve üst katın diğer yarısını kullanan ikinci meskene açılmaktadır. Bölünme işlemi yapılırken üst katta, ciddi bir onarım işlemi yapıldığı tespit edilmiştir. Üst katta bulunan tüm mekânların özgün kerpiç duvar dolguları boşaltılmış, yerlerine harman tuğla ile dolgu yapılmıştır.

Muhdes ahşap merdiven yerleştirilirken, 1-08 ve 1-09 odaları arasında bulunan gömme dolap sökülmüş, dolabın 1-08 odaya açılan kapakları sökülerek yerine duvar örülmüş, sökülen dolabın sofaya bakan kısmına kapı açılmıştır. Açılan bu kapı boşluğuna alt kattan başlayan merdiven oturtularak üst kata ikinci çıkış sağlanmıştır.

Zemin katta, bahçeye bakan kısımda bulunan özgün duvar, bahçe çıkış kapısı, duvarın ara bölücü ahşap elemanları ve kerpiç dolguları tamamen sökülüştür. Zemin katta bulunan Z-01 mekânının pencereleri haricinde tüm özgün pencerelerde değişimler olmuştur. Geleneksel ½ oranlı Türk evi pencereleri sökülmüş, pencere arasındaki dolu kısım sökülerek ve pencere alanı genişletilerek asri ahşap pencereler takılmıştır.

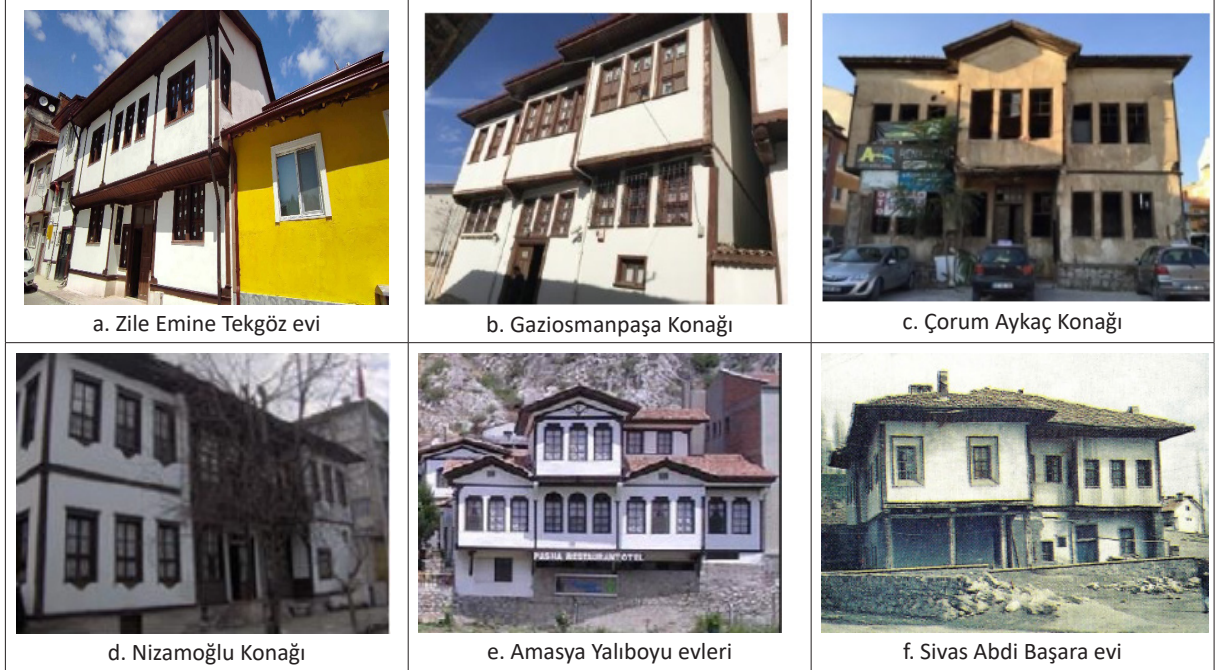
Şekil 29: Alt katları kesme taştan, üst katları ahşap çatkı arası kerpiç dolgulu olan evler

Zile'deki Emine Tekgöz evinin alt katın kesme taştan, üst kat ise ahşap çatkı arası kerpiç dolgu tekniğinde yapılması çevre bölgelerdeki evlerin yapı malzemeleri ile benzerlik göstermektedir. Bu evler b Gaziosmanpaşa Konağı (Uzun ve Talu, 2019: 32), c Çorum Aykaç Konağı (Şahin ve Biçer, 2021: 1562), d Nizamoğlu Konağı (Kılıç ve Özdemir, 2021: 6), e Amasya Yalıboya evleri (Karacalı, 2021: 20) ve f Sivas Abdi Başara evidir (Bilget, 1993: 15) (Şekil 29).

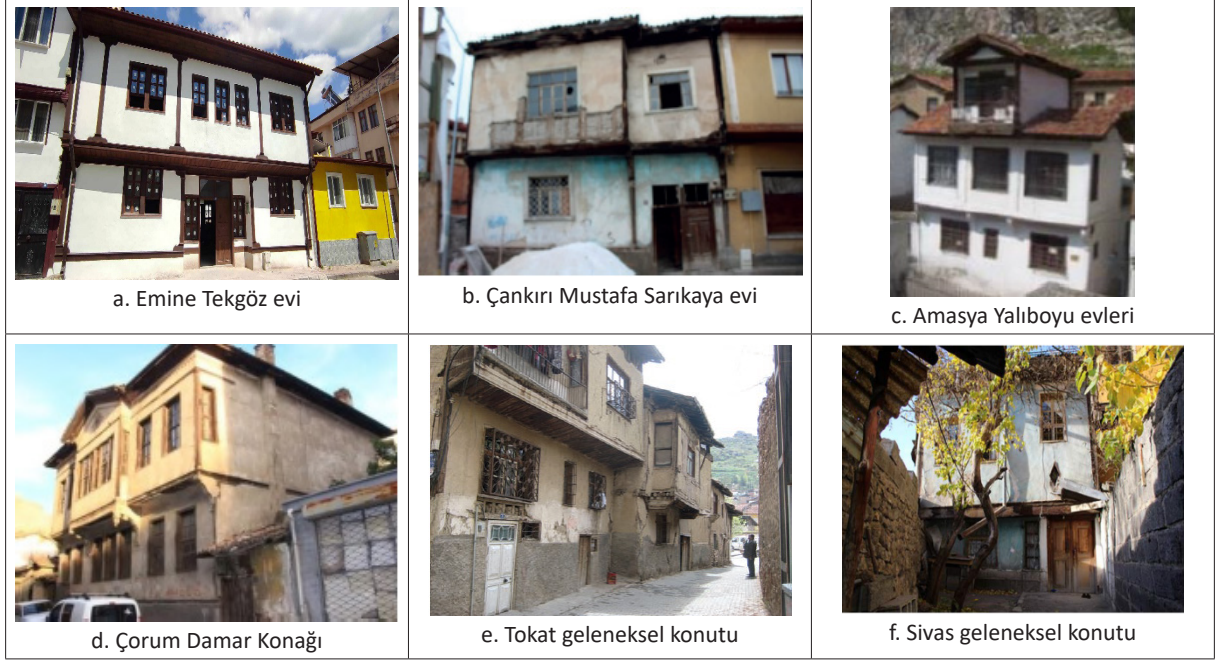
Şekil 30: İki katlı olan evlerin görünüşleri

Zile'deki Emine Tekgöz evinin iki katlı şekilde yapılması çevre bölgelerdeki evlerin kat sayıları ile benzerlik göstermektedir. Bu evler b Çankırı Mustafa Sarıkaya evi (Demirbağ ve Urfalıoğlu, 2019: 75), c Amasya Yalıboyu evleri (Karacalı, 2021: 20), d Çorum Damar konağı (Şahin ve Biçer, 2021: 1564), e Tokat geleneksel konutu (Atak ve İbrahimzâde, 2010: 117) ve f Sivas geleneksel konutu (Kılıcı ve Urak, 2021: 379) benzer özelliindedir (Şekil 30).

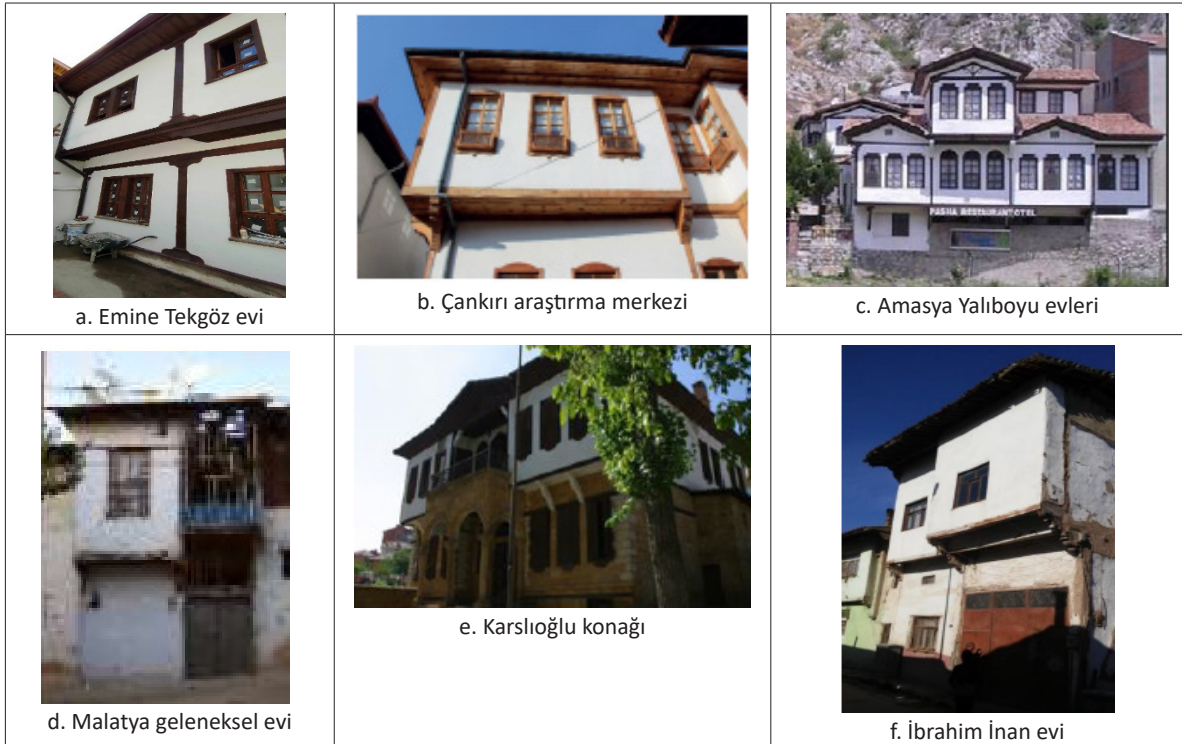
Şekil 31: Üst katları düz çıkmalı olan evlerin görünüşleri

Zile'deki Emine Tekgöz evinin üst katının düz çıkma şeklinde yapılması çevre kentlerdeki evlerin üst kat çıkmaları ile benzerlik göstermektedir. Bu evlere örnek olarak b Çankırı araştırma merkezi (Demirbağ, 2019: 81), c Amasya Yalıboyu evleri (Karacalı, 2021: 20) d Malatya geleneksel evi (Şahin ve Çetintürk, 2020: 57), e Karslıoğlu konağı (Kılıç ve Özdemir, 2021: 8), ve f İbrahim İnan evini (Demirbağ, 2018: 146) söz edebiliriz (Şekil 31).

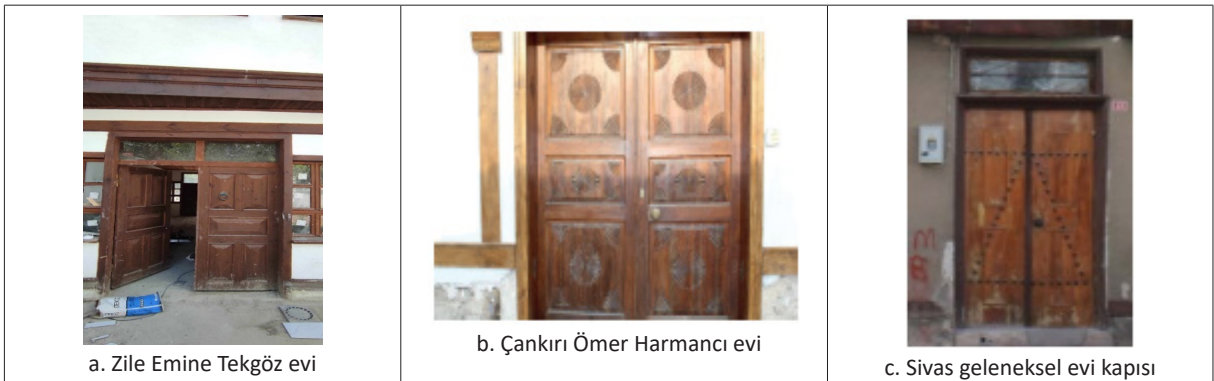
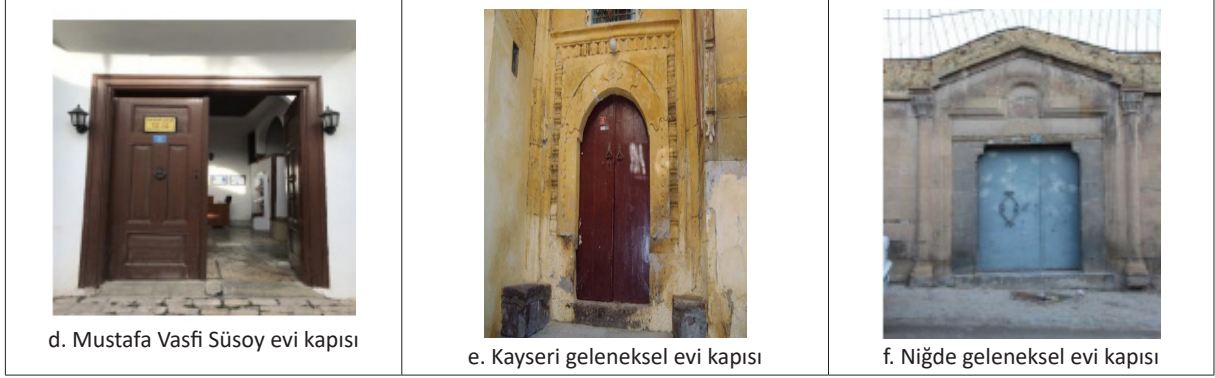
Şekil 33: Ahşaptan yapılmış çift kanatlı giriş kapıları

Zile'deki Emine Tekgöz evinin giriş kapısının ahşaptan yapılmış çift kanatlı olması çevre kentlerdeki geleneksel evlerin giriş kapılarına benzemektedir. Bu giriş kapılarına örnek olarak b Ömer Harmancı evi kapısı (Demirbağ, 2019: 96), c Sivas geleneksel konutu kapısı (Kılıcı ve Urak, 2021: 383), d Mustafa Vasfi Süsoy evi kapısı (Uzun ve Talu, 2019: 41), e Kayseri geleneksel evi kapısı (Tali, 2006: 76) ve f Niğde geleneksel evi kapısı (Altuner, 2013: 1661) aynı özellikte bulunan giriş kapılarıdır (Şekil 33).

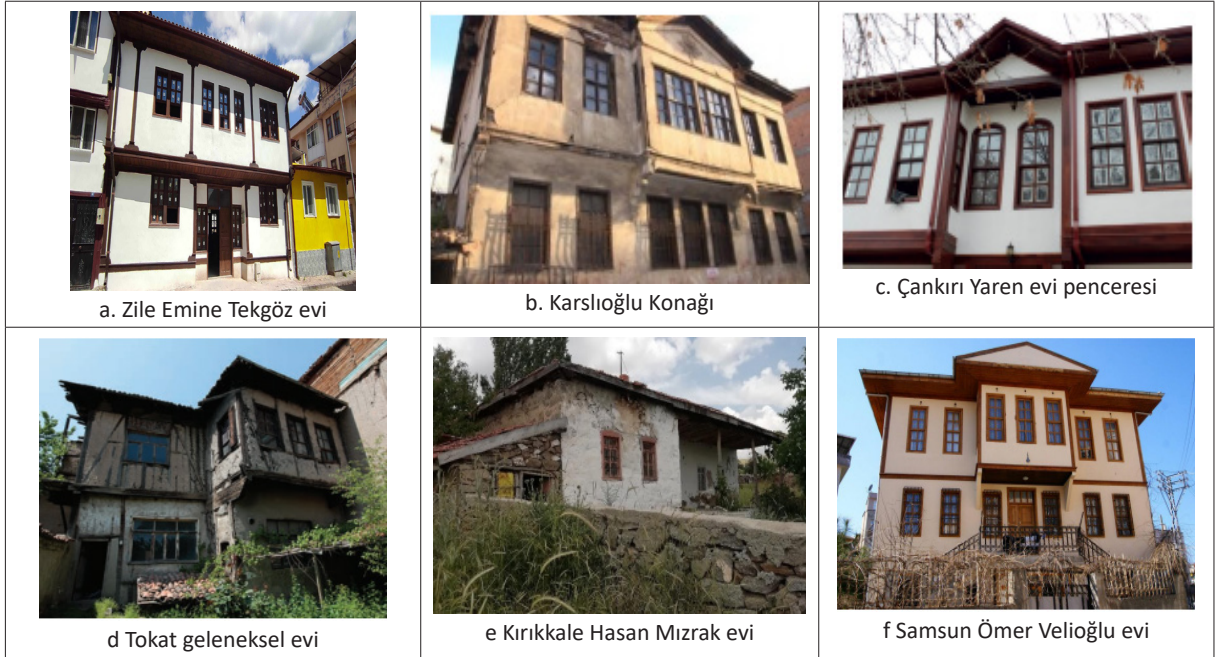
Şekil 34: Ahşaptan yapılmış giyotin pencereler

Emine Tekgöz evi pencerelerinin giyotin tipinde olması çevre bölgelerdeki geleneksel evlerin pencerelerine benzemektedir. Bu evlere b Çorum Karslıoğlu konağı (Şahin ve Biçer, 2021: 1566), c Yaren evi (Demirbağ, 2019: 90), d Tokat geleneksel evi (Atak ve İbrahimzade, 2010: 117), e Kırıkkale Hasan Mızrak evi (Canöz, 2020: 1946) ve f Samsun Ömer Velioğlu evinin pencereleri (Yiğitbaşı ve Uz, 2016: 35) benzer özellik göstermektedir (Şekil 34).

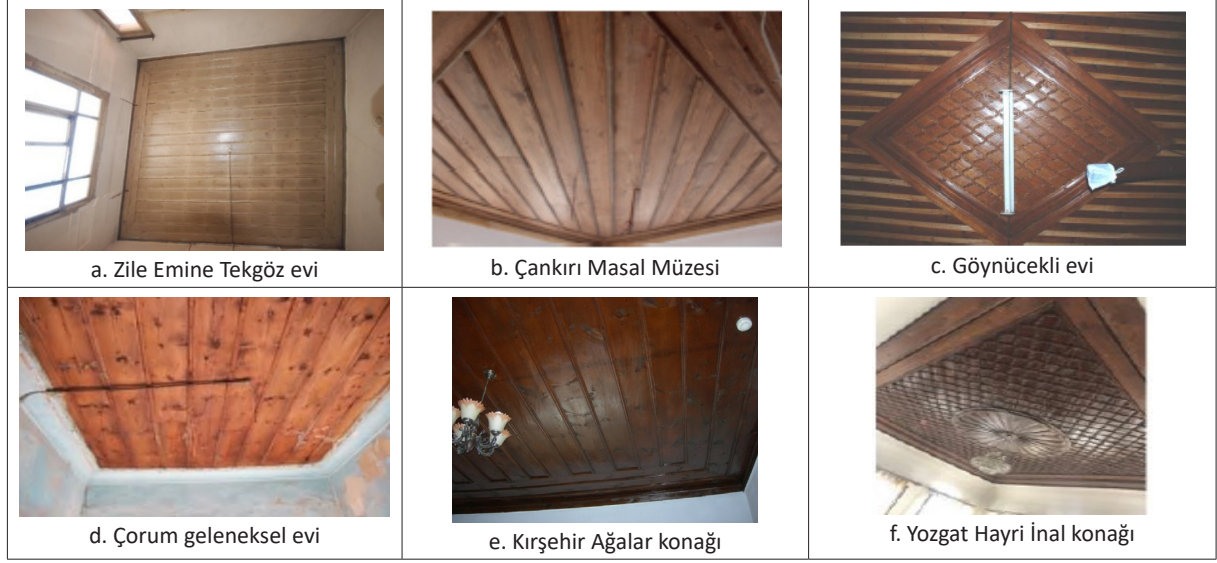
Şekil 35: İç mekân ahşap çıtalı kaplamalı tavanlar

Emine Tekgöz evi iç mekân tavanlarının ahşap çıtalı ve kaplamalı olması çevre bölgelerdeki geleneksel evlerin iç mekân tavanları ile benzerlik göstermektedir. Bu evlere b Çankırı Masal Müzesi (Demirbağ, 2019: 86), c Zile Göynücekli evi (Demirbağ, 2018: 143), d Çorum geleneksel evi tavanı (Şahin ve Biçer, 2021: 1563), e Kırşehir Ağalar konağı (Önal ve Çellek, 2016: 321) ve f Yozgat Hayri İnal konağını (Kılıç ve Özdemir, 2021: 10) benzer örnekler olarak sıralayabiliriz (Şekil 35).
