OSMANLI ARŐIV BELGELERİNE GÖRE AMASYA'DA BULUNAN KİLİSELERİN ONARIMLARI*

Restorations of Churches in Amasya According to Ottoman Archive Documents

Nazim BOY

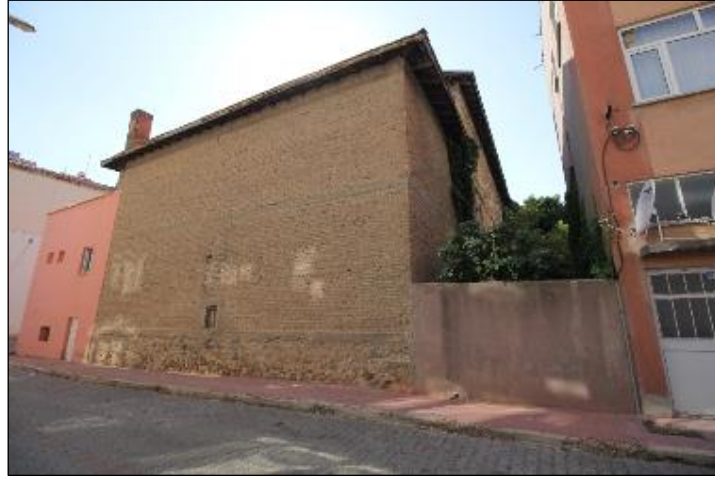
Resim 1: Aya Varvara Kilisesi Doğu Cephe (N. Boy Arşivi-2022)

Yapının doğu, batı ve güney cepheleri sonradan inşa edilen yapılar sebebiyle kapanmış olduğundan dışarıdan görülemez (Resim 1).

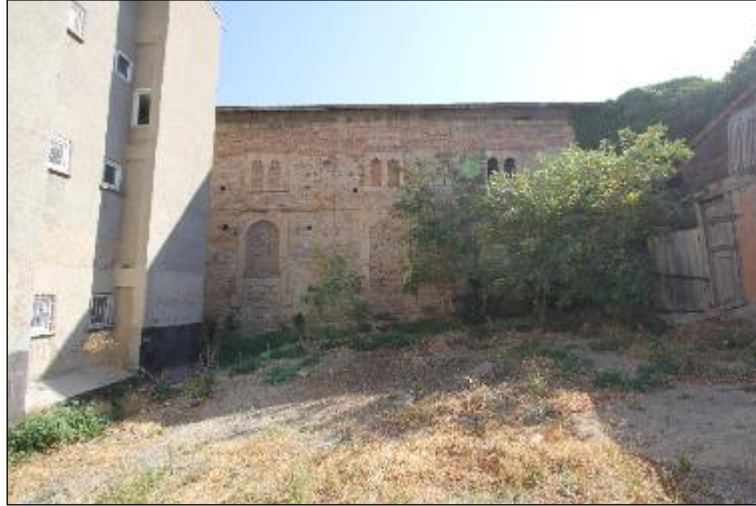
Resim 2: Aya Varvara Kilisesi Kuzey Cephe (N. Boy Arşivi-2022)

Kilisenin dışarıdan görülebilen tek cephesi olan kuzey cepheden yapının malzemesi, pencere düzeni ve yapıya yapılan müdahaleler kısmen de olsa izlenebilmektedir. Cephede yer alan iki sıra pencerenin açıklıkları örülerek kapatılmıştır (Resim 2).

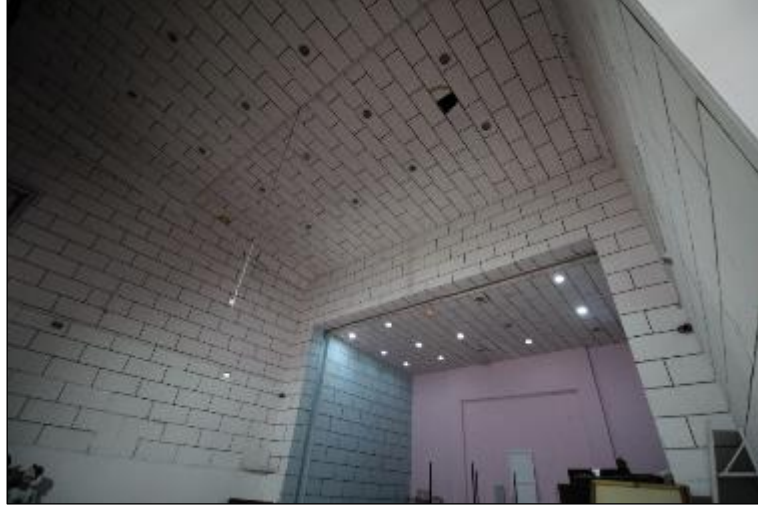
Resim 3: Aya Varvara Kilisesi İç Mekân (N. Boy Arşivi-2022)

Günümüze kadar sinema, düğün salonu ve kültür merkezi gibi farklı amaçlarla kullanılmasından dolayı kilisenin iç mekânında değişiklikler meydana geldiğinden yapının içerisinden taşıyıcı sistemi ve örtü düzeni hakkında fikir sahibi olunamamaktadır (Resim 3). Ancak Osmanlı arşivinde yer alan 1908 tarihli plan çiziminden yapının planı okunabilmektedir (BOA. İ.AZN. 87. 27-7.1) .

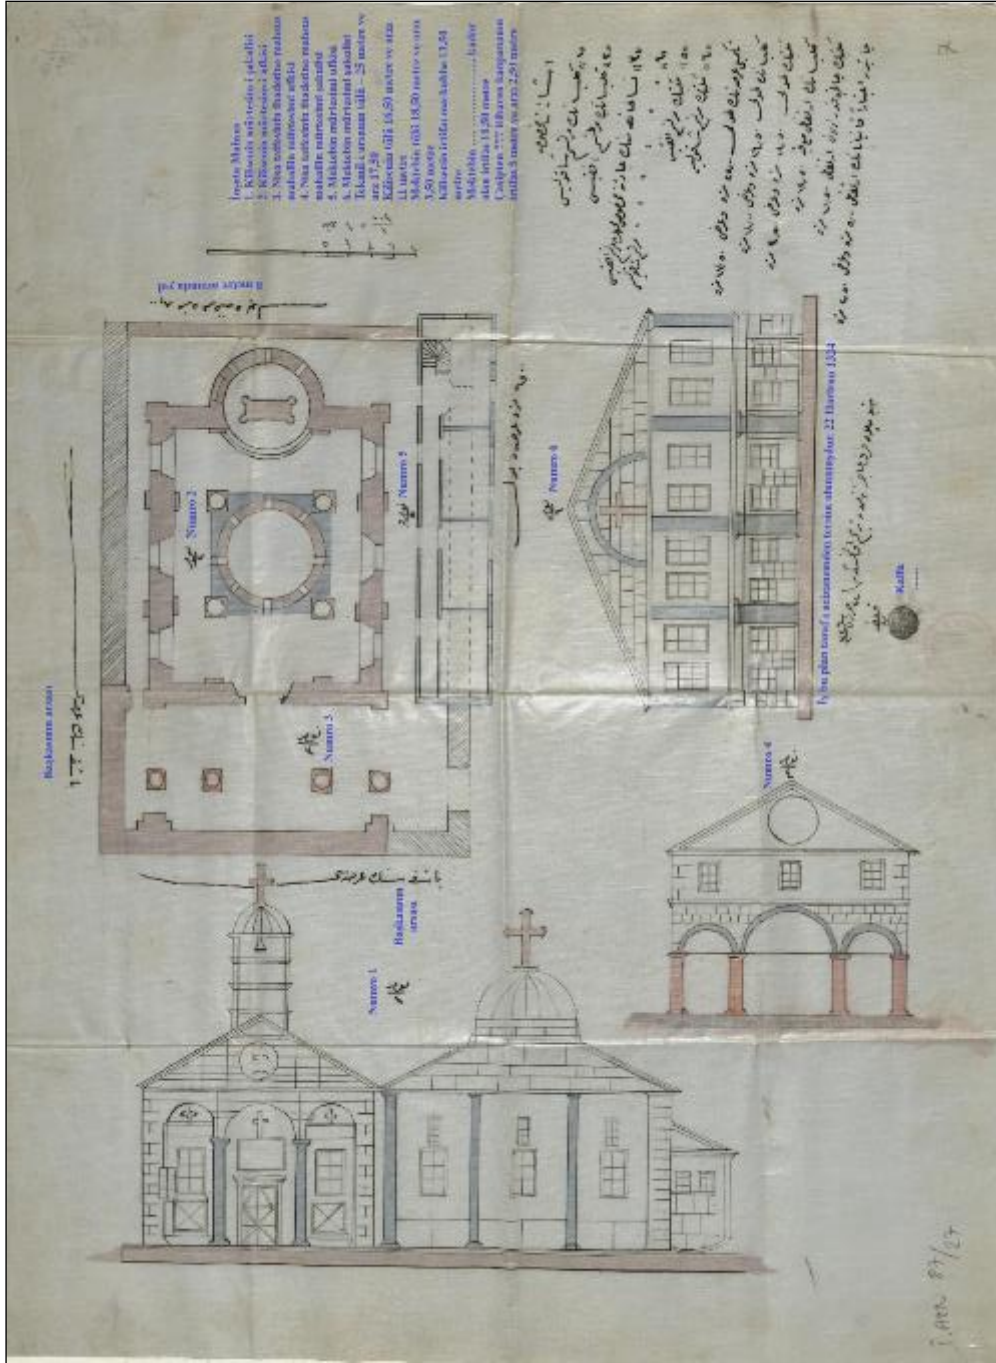
Çizim 1. Aya Varvara Kilisesi Plan ve Cephe Çizimleri (BOA. İ.AZN. 87. 27-7.1)

Keşif defteri içerisinde 5 Temmuz 1908 tarihli plan ve cephe çizimleri bulunmaktadır. Buradaki ölçülerden Aya Varvara Kilisesi'nin genel hatlarıyla 25 metre uzunluğunda ve 17.5 metre genişliğindeki eski arsası üzerine 16.5 metre uzunluğunda, 11 metre genişliğinde, 13.5 metre yüksekliğinde olacak şekilde yeniden inşa edileceği ve çan kulesinin ise 2.5x2.5 metre ölçülerinde kare planlı ve çatıdan itibaren 5 metre yüksekliğinde olacağı görülmektedir. Kilise

bitişğine yapılacak mektebin ise 18.5 metre uzunluğunda, 3.5 metre genişliğinde ve çatısı hariç 10.5 metre yüksekliğinde olacağı anlaşılmaktadır (Çizim 1- (BOA. İ.AZN. 87. 27-7.1)).

Kilisenin planını çizen kişinin ismi okunamamakta ancak unvan olarak kalfa ibaresi geçmektedir. Söz konusu çizimleri incelediğimizde çizimlerin birden altıya kadar numaralandırıldığı ve çizimin kenarında numaralı yerlerin açıklamalarının yapıldığı görülmektedir. Bir numaralı bölümde kilisenin cepheleri gösterilmekte olup bu çizimlerden kilisenin üst örtüsünün genelini kırma çatıyla, ortasının ise kubbe örtülü olduğu görülmektedir. Ayrıca çan kulesi de çizime işlenmiştir.

İki numaralı bölüm kilisenin planını göstermektedir. Bu plana göre kilise doğu-batı doğrultusunda dikdörtgen planlı olup yarım daire şeklindeki apsis doğu cepheden dışa taşkındır. Yapının ortasında yaklaşık 6x6 metrelik bir alanda dört ayak üzerine oturan kubbeli bir bölüm yer almaktadır. Batı cepheden girilen naosun kuzey ve batı cephelerinde simetrik şekilde yerleştirilmiş üçer pencere vardır.

Üç numaralı bölüm kadınların ibadetine ayrılmış kısım olarak tanımlanmıştır. Burası kilisenin batı tarafında kuzey-güney yönünde dikdörtgen şeklinde bir alandır. Dört numaralı bölüm ise kadınlar bölümünün cephe çizimidir. Beş numaralı bölüm kilisenin güneyinde yer alan mektebin plan çizimidir. Bu çizimden mektebin doğu-batı doğrultusunda yan yana sıralanan dört bölümden oluştuğu görülmektedir. Altıncı bölüm ise söz konusu mektebin güney cephesine ait çizimdir.

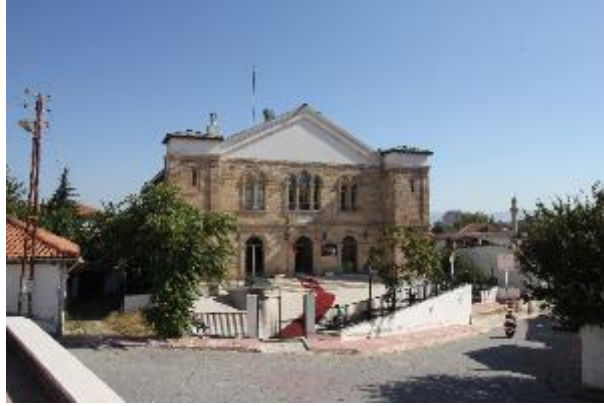
Resim 4. Merzifon Protestan (Evanjelik) Kilisesi (N. Boy Arşivi-2023)

Kilise, Merzifon İlçe merkezinde, Hoca Süleyman Mahallesi'nde Sinema Sokak'ta, 393 ada ve 45 numaralı parsel üzerinde yer almaktadır. Yapı 2002 yılında büyük bir yangın geçirmiş ve taşıyıcı ve örtü sistemi tamamen harap olmuş, duvarları ise zarar görmüştür. Kültür ve Turizm Bakanlığının sağladığı ödenekle İl Özel İdaresi tarafından restorasyonu tamamlanarak 11.01.2012 tarihinde Merzifon Belediyesine Bağlı Akif Güllü Kültür Merkezi olarak hizmete açılmıştır (Resim 4-5). Kilise, bir dönem sinema binası olarak kullanıldığından dolayı halk arasında *Doğan Sineması* olarak da bilinmektedir. Doğu-batı doğrultusunda dikdörtgen planlı yapının üzeri kırma çatıyla örtülüdür. Yapının batıda yer alan giriş cephesi anıtsal bir görünüme sahip olup kuzey ve güney köşeleri simetrik olarak cepheden dışarıya taşırılmıştır (Resim 4). Katların kalın bir silmeyle ayrıldığı bu cephenin ortasında yer alan ana giriş kapısının her iki tarafında birer kapı daha bulunmaktadır. Tamamen kesme taş malzeme kullanılan batı cephenin ikinci kat seviyesinde ortada üçlü pencerenin her iki yanında simetrik yerleştirilmiş ikili birer pencere yer almaktadır.

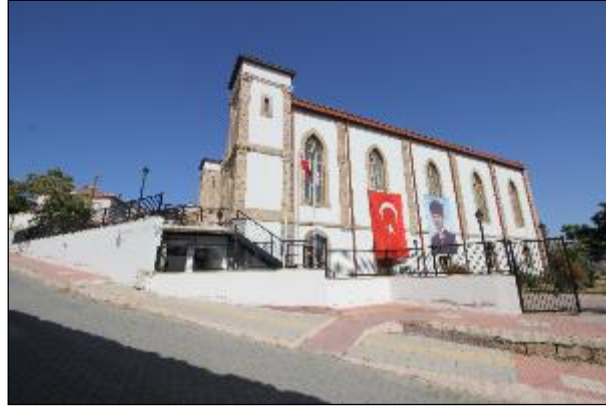
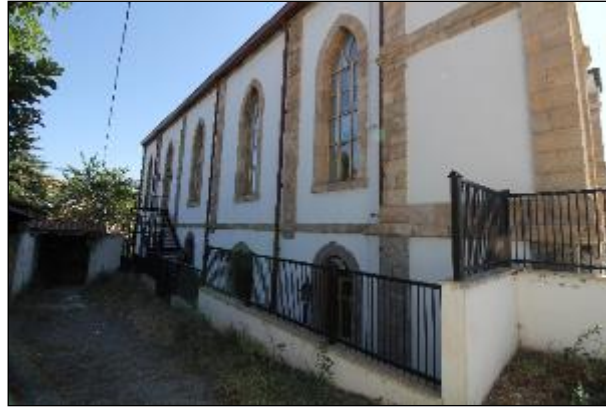
Kilisenin kuzey ve güney cepheleri simetrik olarak düzenlenmiştir. Cephenin üst kat seviyesinde sivri kemerli beşer, alt kat seviyesinde ise yuvarlak kemerli beşer pencere yer almaktadır (Resim 6-7).

Resim 6. Merzifon Protestan (Evanjelik) Kilisesi Güney Cephe (N. Boy Arşivi-2023)

Resim 7. Merzifon Protestan (Evanjelik) Kilisesi Kuzey Cephe (N. Boy Arşivi-2023)

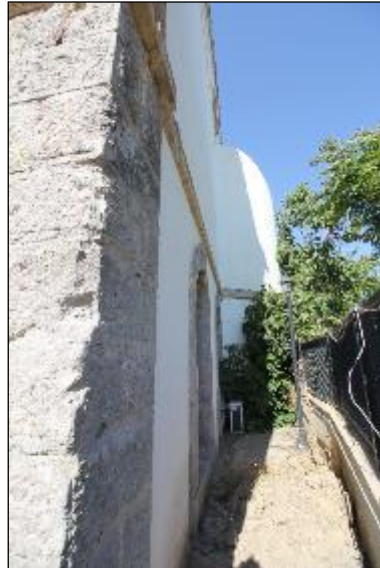
Resim 8. Merzifon Protestan (Evanjelik) Kilisesi Kuzey Apsis (N. Boy Arşivi-2023)

Yapının doğu cephesinde apsis dışı taşkın şekilde inşa edilmiştir (Resim 8). Apsisin her iki tarafına simetrik olarak yerleştirilmiş yuvarlak kemerli birer pencere, apsis nişinin bittiği noktanın üstünde ise dört dilimli bir tane pencere yer almaktadır.

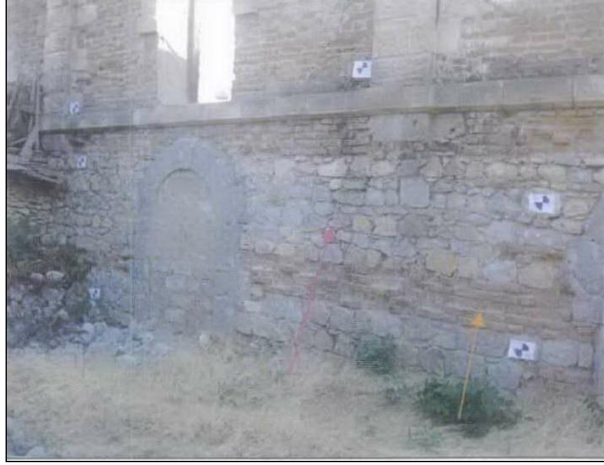
Resim 9. Merzifon Protestan (Evanjelic) Kilisesi (SKVKBK Arşivi)

Yapının batı cephesi dışında diğer cepheleri büyük oranda sıvalı olduğundan kullanılan malzeme görülememektedir. Ancak Samsun Kültür Varlıklarını Koruma Bölge Kurulu Müdürlüğü (SKVKBK) arşivinde yapıyla ilgili hazırlanan tespit raporunda yer alan görüntülerde yapının subasman seviyesine kadar kaba yonu ve moloztaş duvar, üst kısımlarının ise taş ayaklar arasında tuğla duvar şeklinde inşa edildiği görülmektedir (Resim 9).

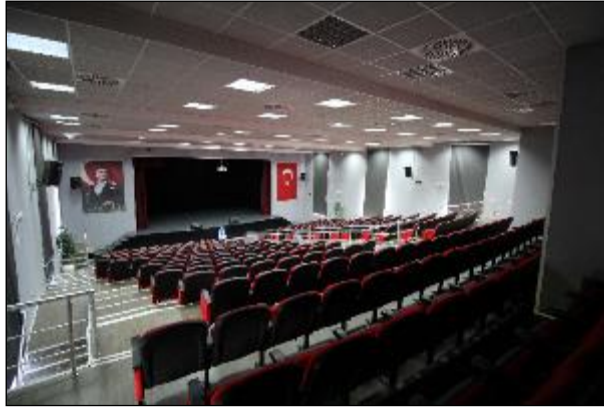
Resim 10. Merzifon Protestan (Evanjelic) Kilisesi İç Mekan (N. BOY Arşivi-2023)

Kilise, yakın dönemlerde farklı amaçlarla kullanıldığından dolayı değişime uğradığından naos bölümünde taşıyıcı sistem ve üst örtüyü görememekteyiz (Resim 10).

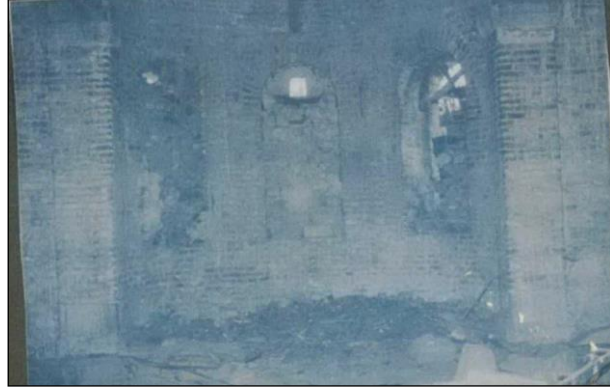
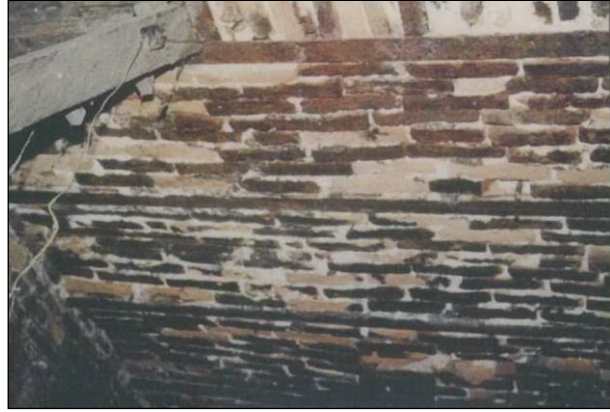
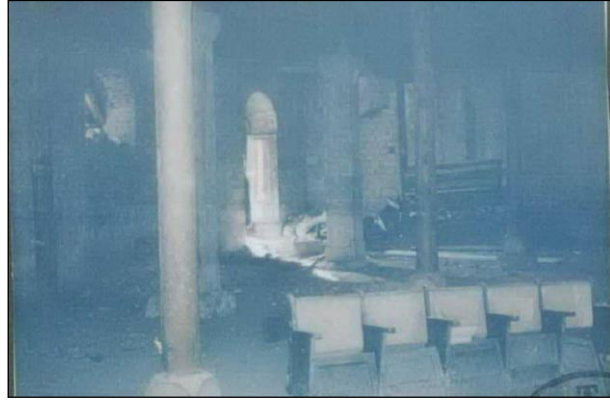
Ancak kurul arşivinde yer alan fotoğraflardan yapının duvarlarının tuğla olduğu, ahşap direkler üzerine oturan tavanının ise metal çerçeve arası tuğla şeklinde olduğu görülmektedir (Resim 11-12-13).

Resim 11. Merzifon Protestan (Evanjelik) Kilisesi Apsis (SKVKBK Arşivi)

Resim 12. Merzifon Protestan (Evanjelik) Kilisesi Tavan (SKVKBK Arşivi)

Resim 13. Merzifon Protestan (Evanjelik) Kilisesi ahşap direkler (SKVKBK Arşivi)

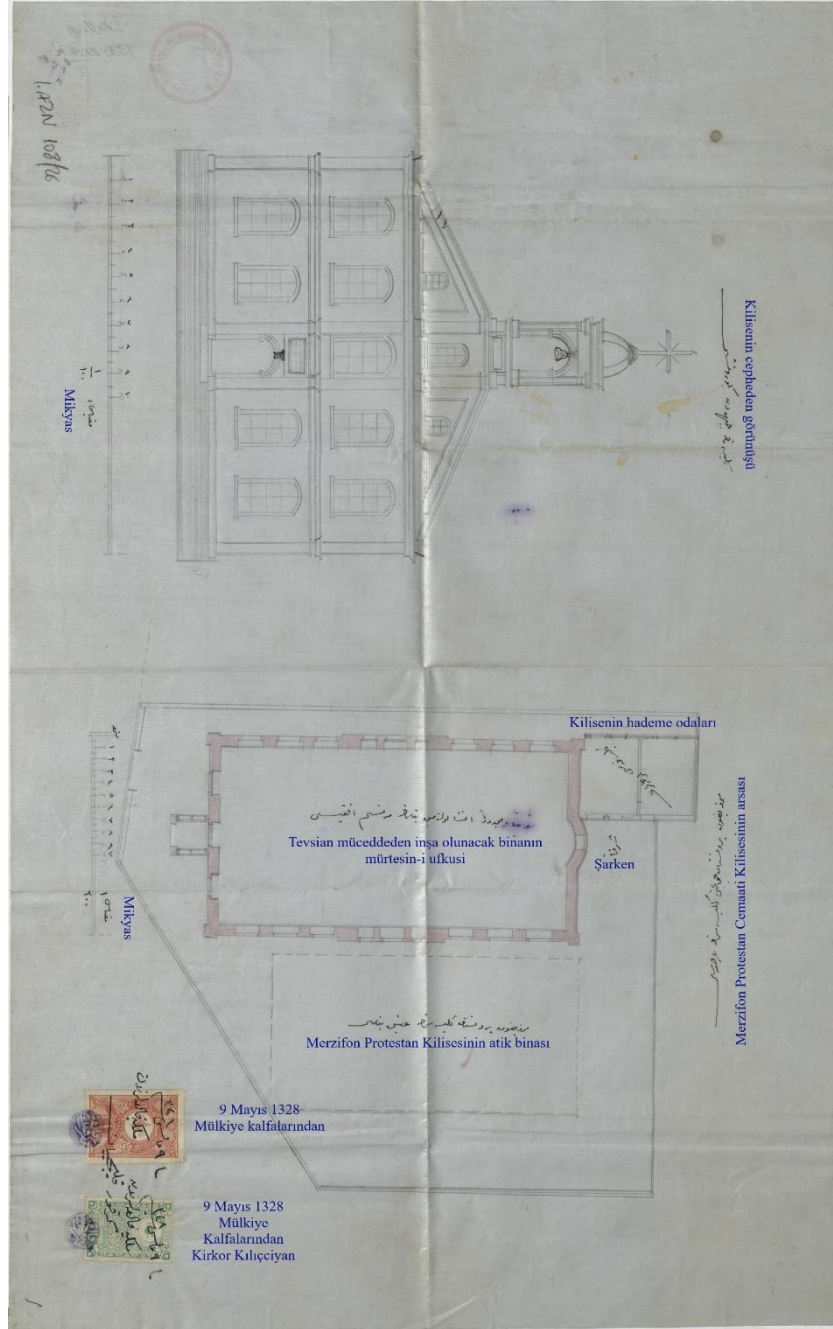
Çizim 2. Merzifon Protestan (Evanjelik) Kilisesi Projesi (BOA. İ. AZN. 108.26.1)

Aynı evrak grubu içerisinde kilisenin cephe ve plan çizimlerini içeren R. 9 Mayıs 1328/M. 22 Mayıs 1912 tarihli proje yer almaktadır (Çizim 2). Söz konusu çizimler üzerinde mülkiye kalfalarından Kirkos Kılıççıyan'ın ismi geçmektedir. Çizimlerde kilisenin cephe ve plan çizimlerinin yanında arsa sınırları, eski kilisenin yeri ve hademe odaları kilisenin cephe görünüşü ve planının yanı sıra eski kilisenin arsa üzerindeki konumu da verilmiştir. Plan çiziminden yapının doğu-batı doğrultusunda dikdörtgen bazilikal planlı olduğu ve apsisin cepheden hafif şekilde dışarıya taşkın olduğu anlaşılmaktadır. Planı göz önünde bulundurduğumuzda yapının günümüze kadar bazı değişiklikler yaşadığını tespit etmekteyiz. Günümüzde giriş cephesinin köşelerinde yer alan kulevari çıkıntıların yapının projesinde yer almadığı ve apsisin de dışarıya daha fazla çıkıntı yaptığı görülmektedir. Ayrıca yapının pencere sayılarında değişiklikler meydana gelmiştir. Bu da yapının büyük bir onarım geçirdiğine işaret etmektedir.

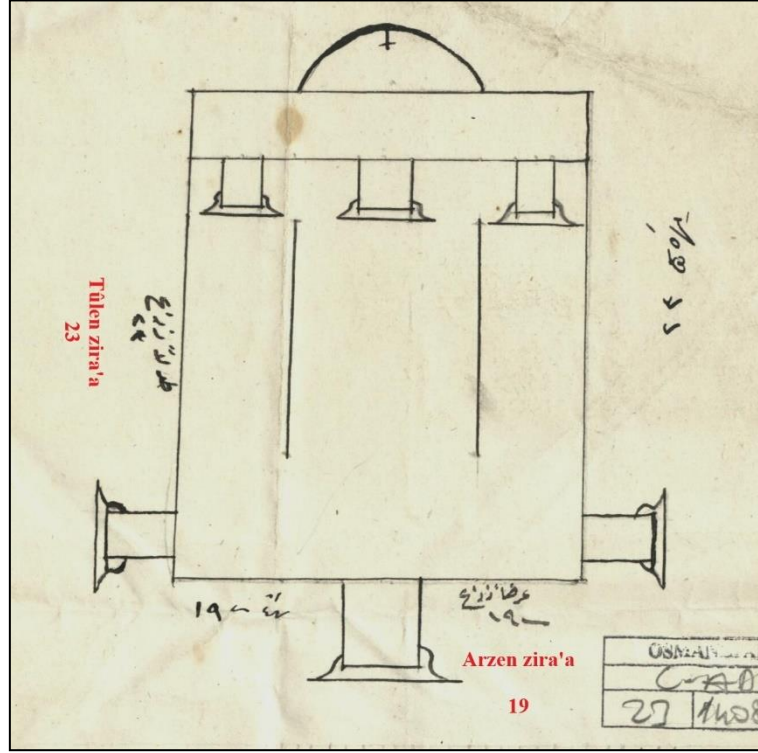
Çizim 3. Amasya Ziyere Köyü (Ziyaret Kasabası) Aya Yoryos Kilisesi (BOA. C.ADL. 23.1408.1)

Amasya merkeze bağlı olan, günümüzde Ziyaret Kasabası olarak bilinen arşivde ise Ziyere olarak geçen köyde günümüze ulaşmayan bir kilisenin varlığını bilmekteyiz. Söz konusu kilisenin inşa tarihi hakkında bilgi bulunmamaktadır. Ancak Cumhurbaşkanlığı Devlet Arşivleri Başkanlığı Osmanlı Arşivinde yer alan onarıma ilişkin 1832 tarihli belgeden yapının bu tarihten daha önce inşa edildiği anlaşılmaktadır (BOA. C.ADL. 23.1408.4.1). 1 Nisan 1832 tarihli bahse konu belgede, Amasya'ya bağlı Ziyere köyü ahalisi tarafından köyde bulunan Aya Yoryos Kilisesi'nin tamiri için meclise dilekçe verildiği belirtilmiştir. Söz konusu dilekçede kilisenin aradan geçen zamanla harap hale geldiğinden ibadet yapılamadığı ve tamir edilmesi gerektiği ifade edilmiştir. Söz konusu kilisenin eski yerinde ve eski ölçülerini geçmeyecek şekilde 23 zira' uzunluğunda, 19 zira' genişliğinde, 10 zira' yüksekliğinde ve altı pencere olarak yeniden

inşa edilmek istendiğine dair izin talebinde bulunulmuştur. Taleplerine karşılık yapının onarımı için ferman buyurulması istenmiştir (BOA. C.ADL. 23.1408.4.1). Binanın onarımına ilişkin yazışmalar içerisinde yapının plan çizimi de yer almaktadır. Bu çizime göre yapı doğu-batı doğrultusunda dikdörtgen planlı olup, apsis doğu cepheden dışa taşkın şekilde inşa edilmiştir (Çizim 3). Naos bölümü üç nefli olup ortadaki nef yan neflere göre daha geniş tutulmuştur. Kilisenin günümüze ulaşmaması sebebiyle yeniden inşanın yapılıp yapılmadığından emin olamamaktayız.

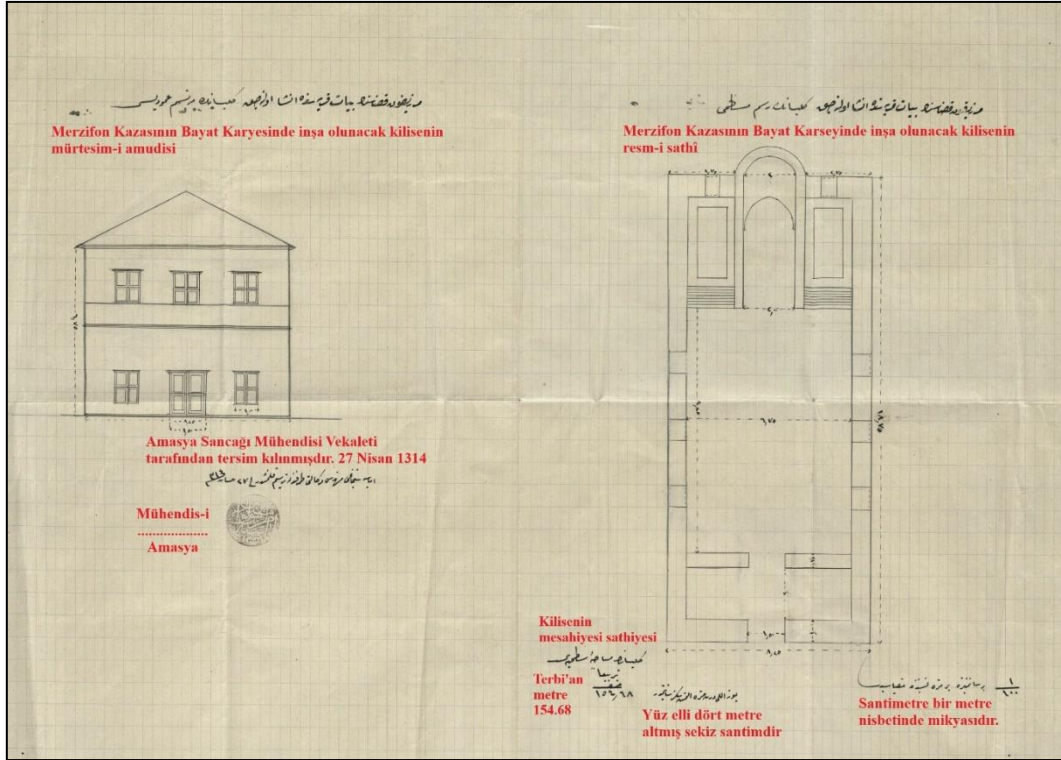
Çizim 4. Merzifon Bayat Köyü Kilisesi Plan ve Cephe Çizimi (BOA. İ.AZN. 31. 13. 1. 2)

Osmanlı Arşivinde Bayat Köyü Kilisesi'nin onarımına ilişkin ilk kayıt 19 Kasım 1897 tarihli belgedir (BOA. İ. AZN. 31.13.2.1.). Söz konusu belgede; Bayat Karyesinde bir kilisenin yeniden inşası için Rum Patrikliği tarafından ruhsat talebinde bulunulduğu ifade edilmiştir. Bu talebe istinaden Adliye ve Mezahib Nezaret'nin 3 Ağustos 1897 ve 272 sayılı yazısı ile konuya ilişkin gerekli tahkikatın yapılması istenmiştir. 27 Eylül 1897 tarihli emirname doğrultusunda köyde kilisenin inşa edileceği yerde keşif yapılmıştır. Dört duvarının kargir olarak yapılacağı ifade edilen kilisenin plan ve cephe çizimini içeren proje hazırlanmıştır. 9 Mayıs 1898 tarihli projenin Amasya Sancağı Mühendis Vekaletine bağlı bir mühendis tarafından hazırlandığı anlaşılmakta ancak mühendis ismi okunamamaktadır. Çizimler üzerinde yapının genişliği, uzunluğu ve yüksekliği gösterilmiştir (Çizim 4). Çizimler üzerinde yer alan ölçülere göre kilise doğu-batı doğrultusunda 18.75 metre uzunluğunda, 8.25 metre genişliğinde ve 6.75 metre yüksekliğindedir.
