AISI 304L Östenitik Paslanmaz Çeliklerin Lazer Kaynağıyla Birleştirilmesinde Nitrasyon İşleminin Mikroyapı ve Mekanik Özelliklere Etkisinin Araştırılması

Bu çalışmada AISI 304L paslanmaz çeliğin lazer kaynağıyla birleştirilmesi ve nitrasyon işleminin lazer kaynağına etkileri araştırılmıştır. / In this study, joining AISI 304L stainless steel with laser welding and the effects of nitriding process on laser welding were investigated.

Investigation Of The Effect Of Nitriding Process On Microstructure And Mechanical Properties In Laser Welding Of AISI 304L Stainless Steel Materials

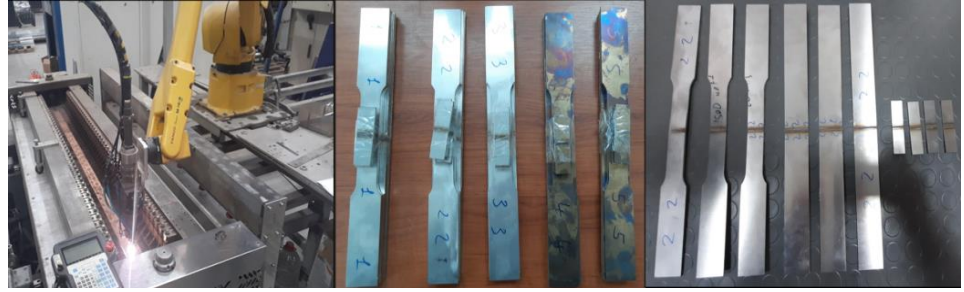
Şekil A: Lazer kaynağı ile birleştirilmiş numuneler / **Figure A:** Samples assembled by laser welding

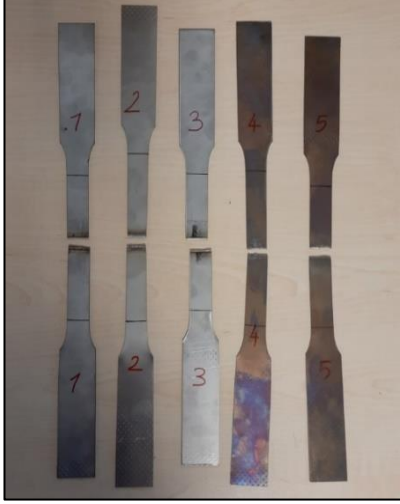
Şekil 9. Çekme testi sonrası numuneler (Samples after tensile test)

ITAB bölgesinden meydana geldiği görülmüştür. Mikroyapı analizleri incelendiğinde kaynak metalinin hemen yanında oluşan iri taneli bölgenin mukavemetinin diğer bölgelere göre daha düşük oluşması beklenen bir durumdur [18]. Bu durumdan dolayı tüm kopmaların kaynak metalinin hemen bitişiğinde iri taneli bölgelerde oluşmuştur. Bu durum tüm numunelerde kaynak dikişinin mukavemetli olduğunu göstermektedir.

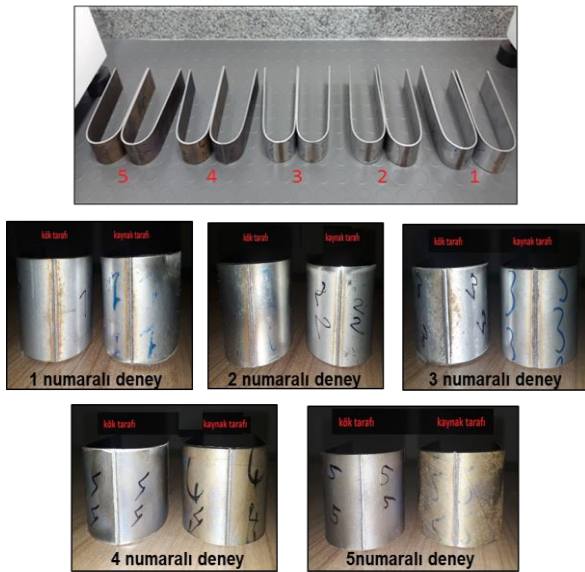
Şekil 10. Eğme testi sonrası numuneler (Samples after bending test)

Şekil 10'da eğme testi sonrası görüntüleri verilen numunelerin kep ve kök tarafı gözle muayene incelemesi yapılmıştır. Yapılan incelemeler neticesinde; kaynak bölgesinde çatlama, yırtılma, kırılma, kopma vb. olumsuzluk teşkil eden herhangi bir durumun bulunmadığı sonucuna varılmıştır. Buradan kaynak bölgesinin, numunenin sünekliğine tesir edecek herhangi bir olumsuzluk içermediği, kaynak bölgesinin ana malzemeye benzer bir süneklik özelliği sergilediği anlaşılmıştır [19]. Nitrasyon işlemi görmemiş farklı güç parametrelerinde kaynak işlemi yapılan 1,2 ve 3 numaralı numuneler ile nitrasyon işlemi görmüş ve optimum parametrelerde birleştirilmiş 4 ve 5 numaralı numuneler için, TM, ITAB, EB bölgelerinden alınmış 5'er adet mikrosertlik ölçümlerinin ortalaması Şekil 11'de verilmiştir.

Nitrasyon işlemi görmemiş farklı güç parametrelerinde kaynak işlemi yapılan 1,2 ve 3 numaralı numuneler ile nitrasyon işlemi görmüş ve optimum parametrede (2 numaralı deney) birleştirilmiş 4 ve 5 numaralı numuneler için kaynak tarafı ve kök tarafı olmak üzere 2'şer adet eğme testi yapılmıştır. Eğme testi sonrası numunelerin görüntüsü Şekil 10'da verilmiştir.

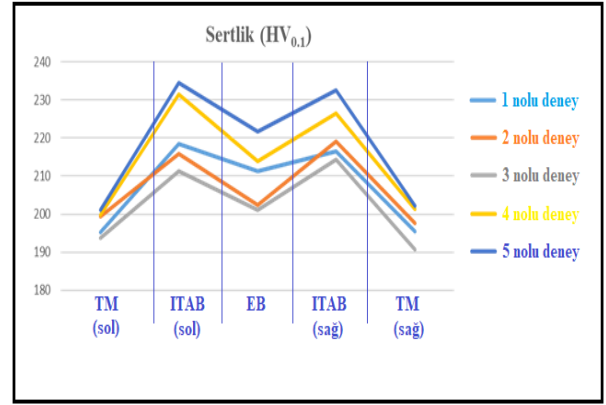
Şekil 11. Sertlik testi sonuçlarına ait grafik (Graph of hardness test results)

Şekil 11'deki grafik incelendiğinde; grafikteki en belirgin özelliğin merkezden itibaren her iki yöne simetrik olmasıdır. Burada kaynak esnasında kullanılan kaynak gücü hariç sabit parametrelerin sıkı bir şekilde kontrol edilmesi, kaynak esnasında doğru fikstürleme ve otomatik kaynağın yanı sıra ilave metal kullanılmaması gibi etkenler grafiklerin benzer ve hatalardan uzak olduğunun bir göstergesi olarak değerlendirilebilir. Grafikler incelendiğinde en yüksek sertlik değerlerinin ergime sınırına bitişik ITAB'ın iri taneli bölgesinden 234,5 HV (5 numaralı numune) olarak ölçülmüştür. Kaynak metali sertliklerinin ise bu bölge sertliklerine nispeten yakın değerlerde olduğu görülmektedir (1. numune 211,2 HV, 2. Numune 202,5 HV, 3. Numune 201,2 HV, 4. numune 213,8 HV ve 5. numune 221,7 HV ölçülmüştür). Yine sertlik sonuçları ve grafiklerden nitrasyon işlemi yapılarak birleştirilen 4 numaralı deney (231,4 HV) ve 5 numaralı deney (234,5 HV) deneylerin kaynak metali ve ITAB'daki sertlik değerlerinin, nitrasyon işlemine tabi tutulmadan birleştirilen 1 numaralı

deney (218,5 HV), 2 numaralı deney (219,2 HV) ve 3 numaralı deneyden (214,3 HV) daha yüksek olduğu tespit edilmiştir. Numunelerin genelinde, kaynak bölgesi ve ITAB'daki sertlik değerleri ana metalin sertlik değerlerinden fazla çıkmış olup, ITAB'daki sertlik değerleri kaynak metalinden bir miktar daha yüksek tespit edilmiştir [20]

- En yüksek sertlik değerlerinin ergime sınırına bitişik ITAB'ın iri taneli bölgesinden 234,5 HV (5 numaralı numune) olarak ölçülmüştür.
- Kaynak metali sertliklerinin birbirine yakın değerlerde olduğu görülmüştür (1. numune 211,2 HV, 2. Numune 202,5 HV, 3. Numune 201,2 HV, 4. numune 213,8 HV ve 5. numune 221,7 HV ölçülmüştür).
- Nitrasyon işlemi yapılarak birleştirilen 4 numaralı deney (231,4 HV) ve 5 numaralı deneyin (234,5 HV) kaynak metali ve ITAB'daki sertlik değerlerinin, nitrasyon işlemine tabi tutulmadan birleştirilen 1 numaralı deney (218,5 HV), 2 numaralı deney (219,2 HV) ve 3 numaralı deneyden (214,3 HV) daha yüksek olduğu tespit edilmiştir.
