Tarihi Karacasu Çeşmelerinin Mevcut Durum Analizi

Analysis of the Current State of Historical Fountains in Karacasu

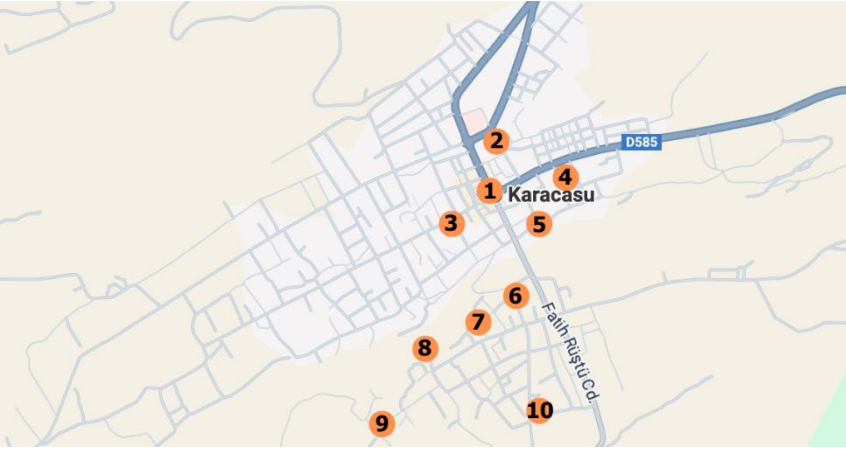
Tablo 3. İlçe merkezinde bulunan tarihi çeşmelerin konumları

1-H.Ali Ağa Cami Çeşmesi
	2-Türbe Çeşmesi
	3-Evyakan Çeşmesi
	4-H. Salihler Çeşmesi
	5-Evyakan Çeşmesi
	6-Efendiler Çeşmesi
	7-Hatip Çeşmesi
	8-Zerdali Çeşmesi
	9-Küçükarkık Çeşmesi
	10-Caferağa Çeşmesi

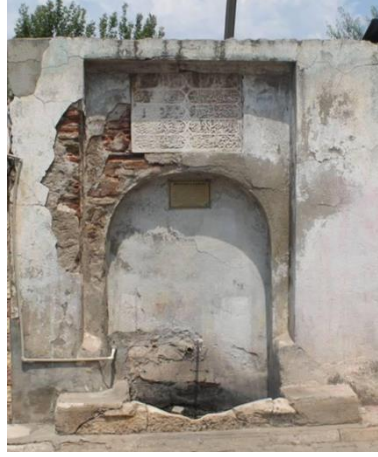
Çeşmenin cami onarımı esnasında onarımının yapıldığı bilindiğinden, çeşmenin ilk fotoğraflarına ulaşılmıştır. İki fotoğraf arasındaki farklar incelendiğinde çeşmenin sadece kitabesi ve ayna taşı orijinal halinde kaldığı görülmüştür (Şekil 1). Çeşmenin tamamı ilk halinden farklı olarak çağdaş harç ve derz dolgusuyla onarımının yapılmaya çalışıldığı tespit edilmiştir. Musluk kısmının ise zaman içerisinde boya ve metal oksit ile lekelenildiği gözlemlenmiştir. Çeşmenin ön yüzeyinde görünen borunun ise çeşmenin tarihine ve estetiğine kötü bir biçimde yansıdığı görülmektedir.

Şekil 1. Hacı Ali Ağa Cami Çeşmesi'nin onarım öncesi hali (Özbalkan, 2019)

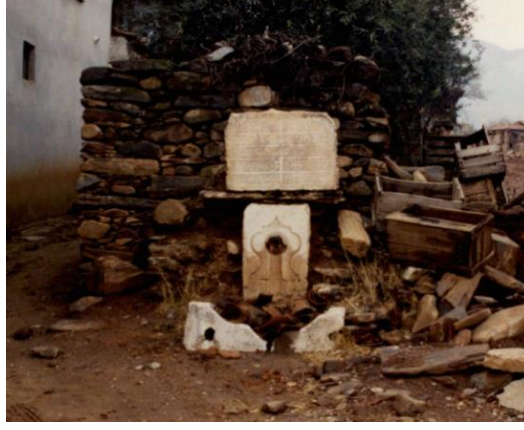
Osmanlı Dönemi eserlerinden olan ilçenin tarihi camisi Hacı Arap Cami yoluna yakın konumlanmaktadır. Çeşme'nin 1784 yılında Hacı Muhammed Ağa tarafından yapıldığı kitabesinde belirtilmektedir. İzmir II Nolu Kültür ve Tabiat Varlıklarını Koruma Kurulunun 1994 yılındaki raporunda çeşmenin sadece duvarı, yalağı, kitabesi ve ayna taşının ayakta kaldığı görülmektedir (Şekil 2).

Şekil 2. eşmenin onarım geçirmeden önceki durumu (Aydın Kültür Varlıklarını Koruma Bölge Kurulu Arşivi)

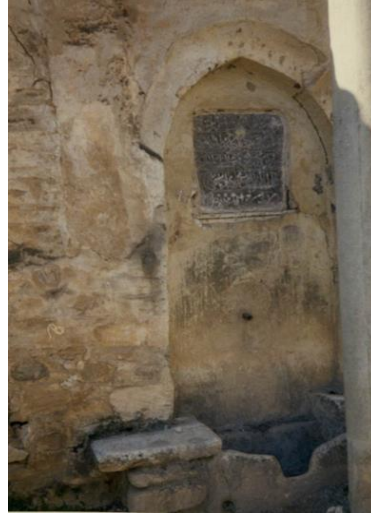
Hacı Salihler Çeşmesi, 1807 yılında yapılmıştır ve 1995 yılında koruma altına alınmıştır. Çeşmeyi yaptıran baninin kim olduğu bilinmemektedir. Yakın geçmişte belediye tarafından onarımı yapılan çeşmenin ilk hali ile hiçbir benzerliğinin olmadığı Aydın Kültür Varlıklarını Koruma Bölge Kurulu Envanterinden elde edilen verilerden tespit edilmiştir (Şekil 3).

Şekil 3. Hacı Salihler Çeşmesi'nin orijinal hali (Aydın Kültür Varlıklarını Koruma Bölge Kurulu Arşivi)

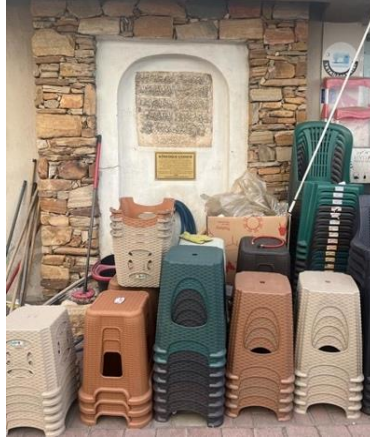
Geç Osmanlı dönemine ait olan çeşme, duvara gömülü şekildedir. Yuvarlak kemerli bir niş içerisinde oturtulmuş ve tek cephelidir. Yapının etrafına destek bazlı yığma taş gnays ve yerel taşlardan oluşan destek payandaları oluşturulmuştur. Taşıyıcılarda sıva çatlakları görülmektedir. Çeşme bölümünün çevresinde ise sıva kayıpları mevcuttur. Kitabenin üzerinde ise yazısının belli olması için dönem boyası ile boyandığı görülmüştür. Yalak bölümü ise yapıdan bağımsız devşirme bir malzemedir. Muhtemelen yapıldığı dönemde zeytinyağı ışığında kullanıldığı tahmin edilmektedir. Yalağın iç kısımlarında ise kireçlenmenin de etkisiyle çevre faktörler kararmaya sebep olmuştur. Ağız kısmında büyük bir kırık gözlemlenmiştir. Çeşmeye günümüzde gereken önem verilmemektedir. Gün içerisinde çeşmenin önüne yerleştirilen sergi ürünlerinden dolayı algılanabilmesi pek mümkün görünmemektedir (Şekil 4).

Şekil 4. Köseoğlu Çeşmesinin Mevcut Kullanım Durumu
