Engelli Bireyler İçin Kentsel Tarihî Alanlarda Erişilebilirliği Arttırmaya Yönelik Peyzaj Tasarım Yaklaşımları: Göbeklitepe Ören Yeri (Şanlıurfa) Örneği

Landscape Design Approaches to Increase Accessibility in Urban Historic Areas for Disabled Individuals: The Case of Göbeklitepe Ruins (Şanlıurfa)

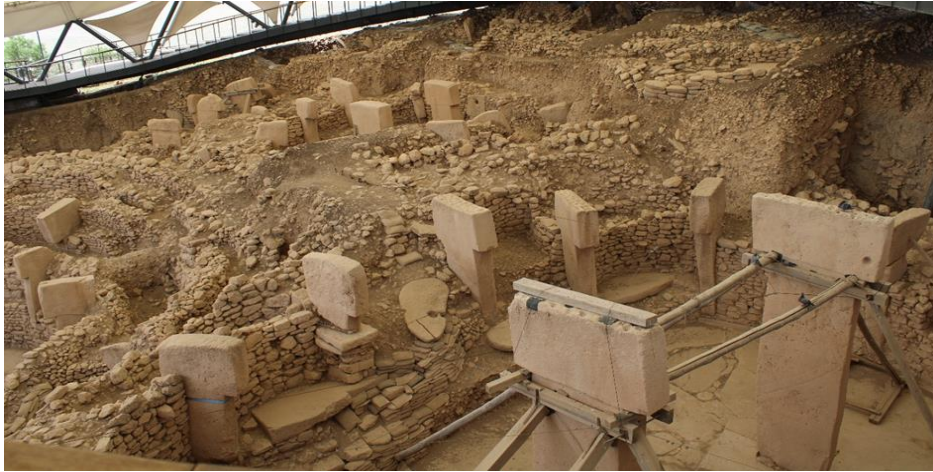
Şekil 3: Göbeklitepe arkeolojik kalıntıları (Orijinal, 2023)

Göbeklitepe Ören Yeri; Şanlıurfa ilinin Haliliye merkez ilçesine bağlı Örencik köyü yakınlarında ve deniz seviyesinden yüksekliği 732 m'dir. Göbeklitepe arkeolojik kalıntıları da bu alanda yer almaktadır. Göbeklitepe, geçmişi 12000 yıl öncesine dayanan ve avcı-toplayıcı insanlar tarafından inşa edilmiş bir tapınak olarak tanımlanmaktadır. Göbeklitepe yapı olarak açıklığı 10 ila 30 metre arasında değişen ve toplamda 20 adet dairesel yapıdan oluşmaktadır. Bu dairesel yapıları ilginç kılan özelliği ise çeşitli hayvan ve soyut kavramların yer aldığı kabartmaların olduğu T şekilli sütunlarıdır. Sütunlar dairesel alanların merkezinde iki adet olacak şekilde yaklaşık 200 kadardır (Şekil 3) (Özalp, 2016).

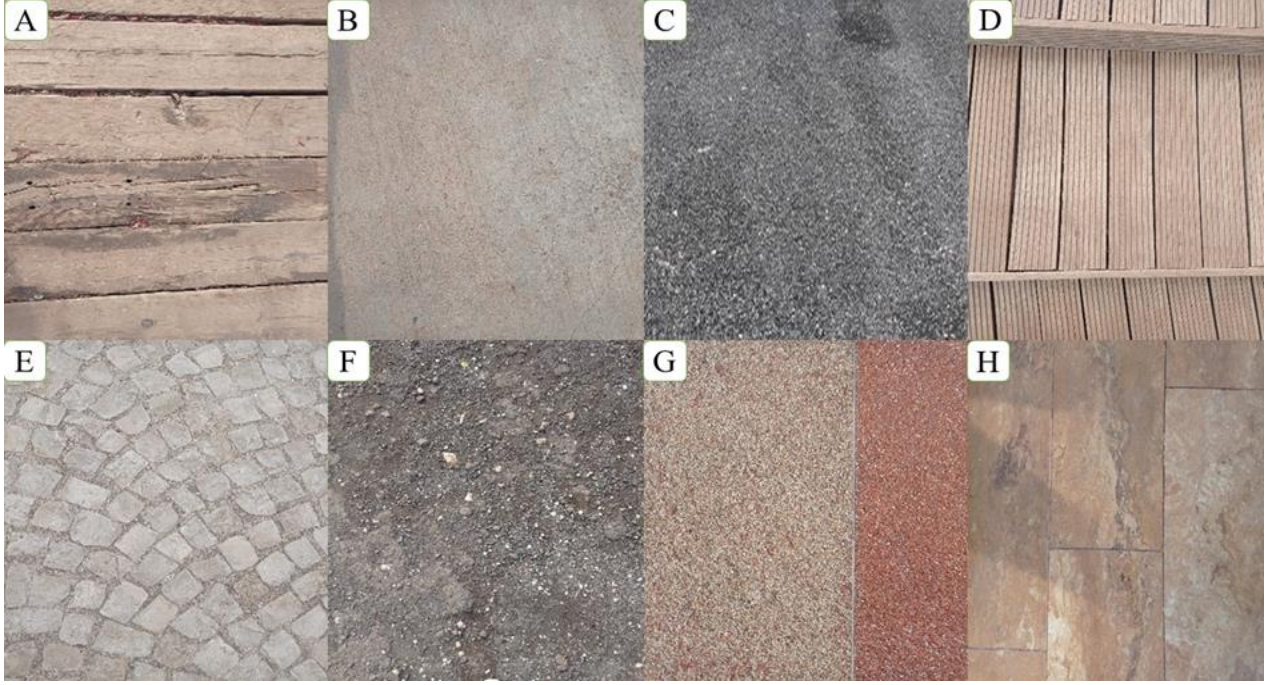
Zemin elemanları standartları dikkate alınarak Göbeklitepe Ören Yeri incelendiğinde, alandaki yürüyüş yolları ve kaldırımlar standartlara uygun genişliktedir. Ancak zemin kaplamalarında kullanılan malzemelerin tamamı düz yapıya sahip değildir. Ören yeri alanında 8 farklı zemin kaplama materyali kullanıldığı tespit edilmiştir. Tespit edilen zemin kaplama materyalleri Şekil 4’te belirtilmiştir.

Şekil 4: Göbeklitepe Ören Yeri'nde tespit edilen zemin kaplama malzemeleri. A) Ahşap travers, B) Asfalt beton, C) Bitümlü sıcak zemin asfalt, D) Geçmeli ahşap, E) Kesme parke taşı, F) Mıdır, G) Microsurfing asfalt, H) Sarı renkli mermer (Gür ve Sağlık, 2024)

Ahşap travers, geçmeli ahşap ve kesme parke taşı zeminler düz yüzeye sahip olmayan zeminlerdir ve bunların içinde sadece geçmeli ahşap zemin standartlarda belirtilen standart derz aralıklarına uygun yapıdadır. Özellikle kesme parke taşı ve ahşap travers zemin kaplamaları standartlara uygun olmamasına rağmen alanda çok sıklıkla kullanıldığı gözle çarpmaktadır. Diğer düz yüzeye sahip zemin kaplama materyallerinden sadece sarı renkli mermer zemin yağışlı zamanlarda kayganlık riskinden dolayı standartlara uygun değildir. Alandaki yağmur suyu drenajı yol ve kaldırım kenarlarındaki bordürler, rögar kapakları ve zeminle bütünleşik ızgara yapıları ile sağlanmaktadır. Tüm drenaj elemanları zemin seviyesi kota sahip olduklarından dolayı standartlara bu yönden uymaktadır. Ancak yağmur suları için kullanılan ızgaraların ızgara açıklıkları 13 mm'yi geçmekte ve standartlara uymamaktadır (Şekil 5).

1. Uygun derz aralıklarına sahip olmayan zemin elemanları onarılabılır durumda ise onarımlarının gerçekleştirilmesi gerekir. Onarım mümkün değil ise yapı bütünü bozulmayacak şekilde değişim sağlanmalıdır.

2. Zeminlerde kayganlıktan kaynaklı kazaların minimuma düşürülebilmesi kaygan zeminlerde kaydırmaz şerit bant uygulaması yapılması gerekmektedir.
3. Alanın en büyük eksikliği olan hissedilebilir yürüme yüzeyleri için gerekli çalışmalar yapılmalıdır. Yapı çevrelerinde ve giriş-çıkışlarında, merdivenlerde, arkeolojik buluntuların dolaşımını sağlayacak sirkülasyonda hissedilebilir yürüme yüzeyi eklemeleri yapılmalıdır.

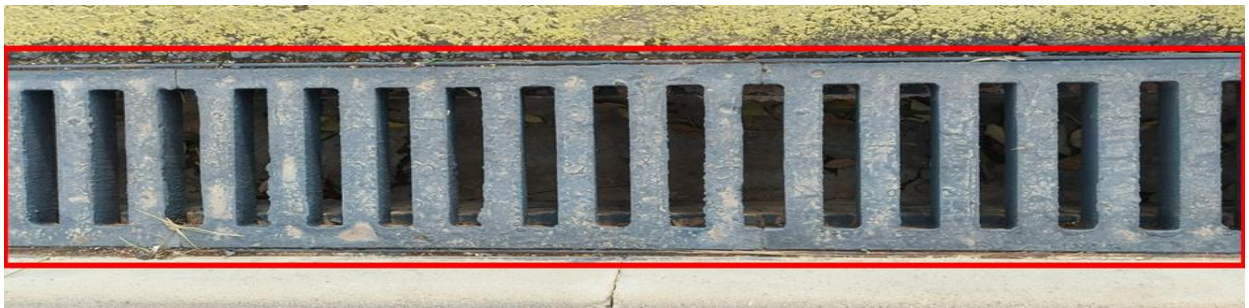
Şekil 5: Izgara açıklığı ile standartlara uymayan yağmur suyu drenaj ızgaraları (Orijinal, 2023)

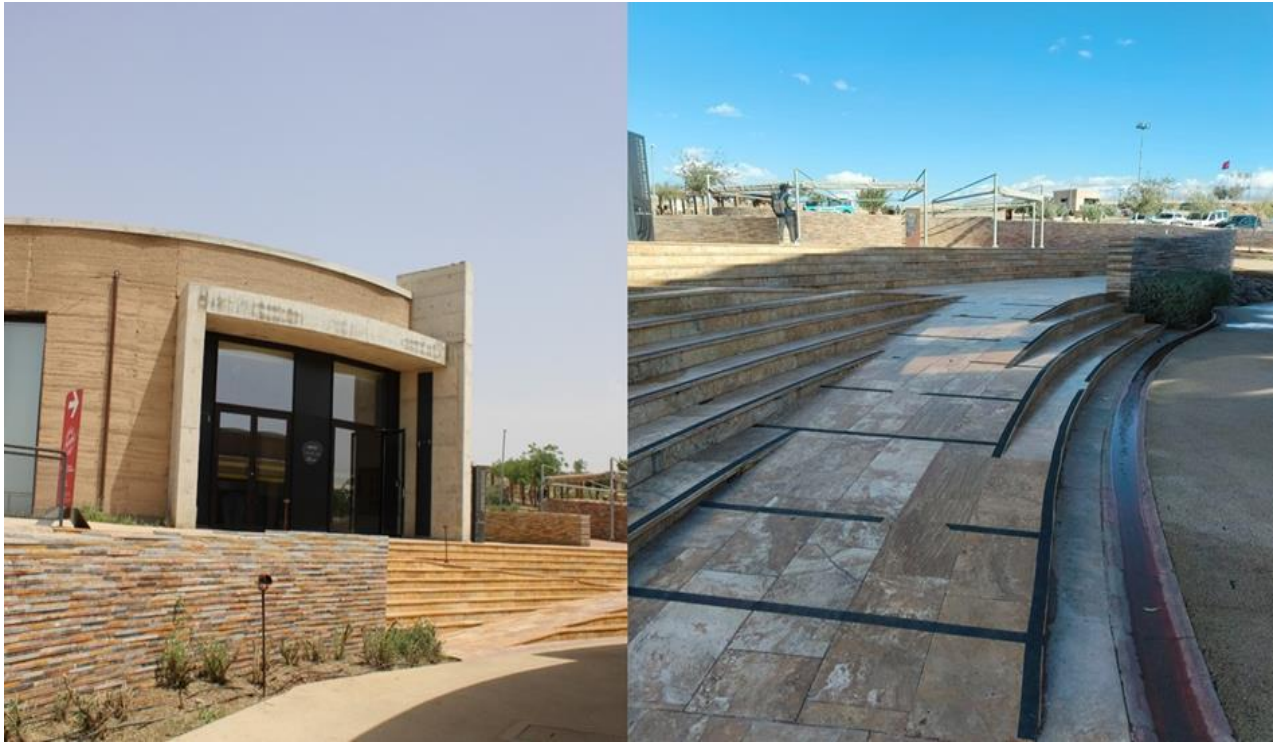
yüksekte bulunmakta ve yapıya giriş merdiven ile sağlanmaktadır. Sergileme merkezi binasına girişi sağlayan bölümde rampa uygulamasının yapıldığı tespit edilmiştir. Burada gözlemlenen rampa uygulamasının eğiminin standartlarda belirtilen ölçülere uygun olduğu belirlenmiştir. Ancak rampa uygulamasının kenarlarında koruma ve korkuluk bulunmamaktadır. Standartlarda böyle bir durumda rampa uygulamasında bordür uygulaması bulunması gerektiği belirtilmiştir. Buna rağmen sergileme merkezi önündeki rampa uygulamasında bordür uygulamasının da olmadığı görülmüştür. Ayrıca rampa ve sahanlıklardaki zemin malzemesinin kaygan yapıda olmasına karşı eğimli olan bu yüzeylerde kaymayı engelleyecek yapı ve önlemlerinde olmadığı gözlemlenmiştir (Şekil 7).

Şekil 7: Sergileme merkezi binası önündeki rampa uygulaması (Orijinal, 2023)

4. Rampa yapılarında küpeşte elemanları eklenmeli, bu konuda engele sahip kullanıcılar için gerekli kolaylık sağlanmalıdır. Rampa uygulaması yapılması gereken ama yapılmayan yerlerde tarihi yapılara ve alana zarar vermeyecek biçimde modüler yapılar ve malzemeler tercih edilmelidir.

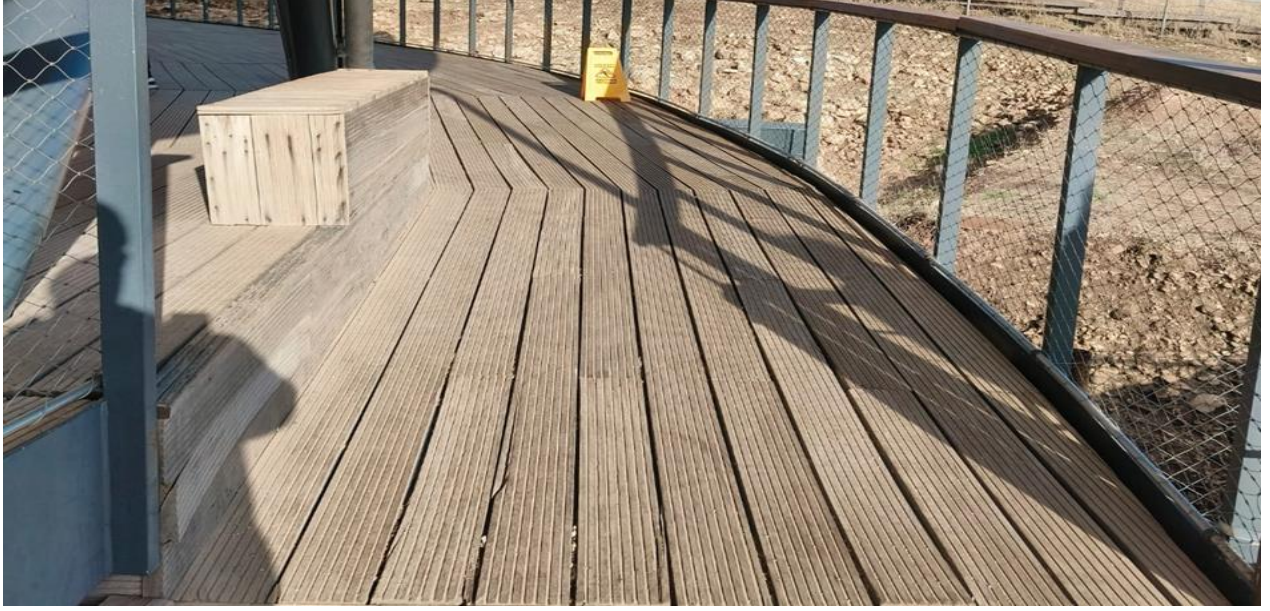
Alanda rampa uygulamasına sahip diğer bir mekân ise Göbeklitepe arkeolojik kalıntılarının bulunduğu alandır. Geçmeli ahşap zemin kaplama malzemesine sahip bu uygulama Tablo 'de belirtilen standartlara uymakta, gerekli korkuluk yapısına sahip ve kaygan özellikte olmayan zemin kaplama malzemesine sahiptir (Şekil 8).

Şekil 8: Göbeklitepe arkeolojik kalıntılarının bulunduğu alandaki rampa uygulaması (Orijinal, 2023)

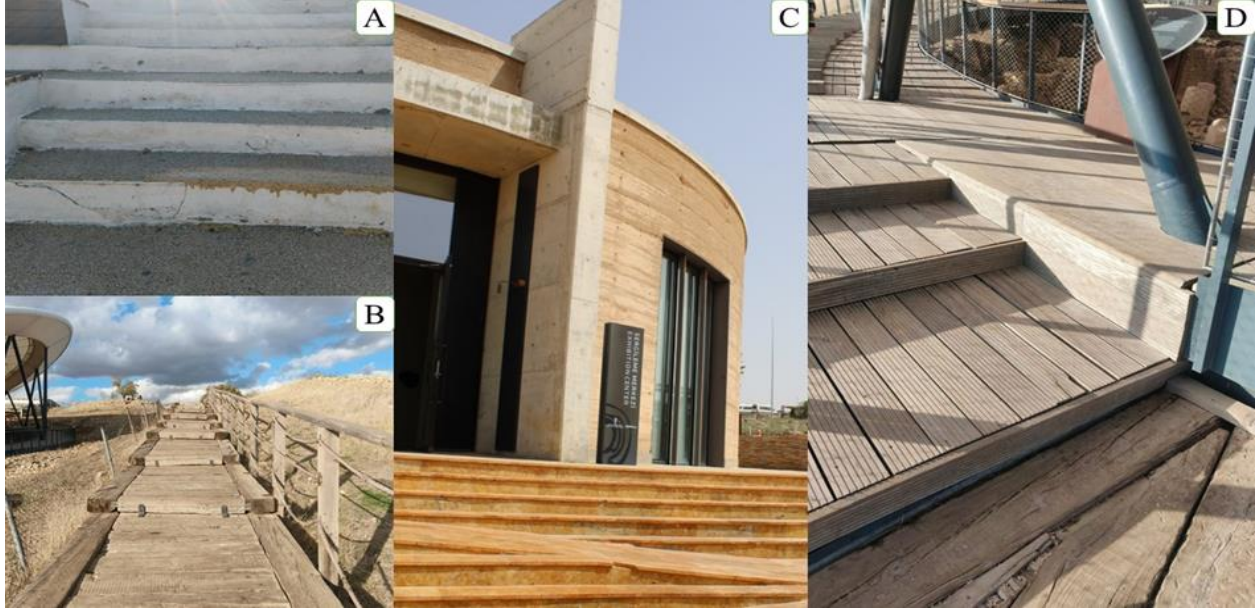
Alandaki tüm merdiven yapıları yaklaşmayı sağlayacak biçimde yürüyüş yoluna dik olacak biçimdedir. Tüm merdivenlerde basamak derinliği en az 30 cm, yüksekliği ise en fazla 15 cm olacak şekilde standart ölçülere uygun biçimdedir. Ören yeri alanındaki merdiven yapılarının basamaklarında sadece sergileme merkezi önündekilerde damlalık bulunmaktadır, geriye kalan merdiven yapılarında damlalık bulunmamakta ve standartlara uygun yapıdadır. Merdivenlerde bulunması gereken kaydırmaz şerit uygulaması da sadece sergileme merkezi binası önündeki merdiven yapısında mevcuttur. Ören yeri alanındaki farklı merdiven yapılarının örnekleri Şekil 10'da belirtilmiştir.

Şekil 10: Ören yeri alanındaki farklı merdiven yapılarının örnekleri A) Amfi tiyatro, B) Arkeolojik buluntu dış çevresi sirkülasyonu, C) Sergileme merkezi binası, D) Arkeolojik buluntu alanı (Orijinal,2023)

Standartlarda belirtilen merdivenlerdeki küpeşte uygulaması standartları sadece arkeolojik buluntu alanı ve arkeolojik buluntu dış çevresi sirkülasyonunda bulunan merdiven yapılarında mevcuttur. Bu alanlardaki merdiven sahip oldukları küpeşte uygulamaları ile standartlara uysa da küpeştelerin az görme yetisine sahip bireyler için zeminden farklı renkte ve yapıda olması gerekliliği yönünden standartlara uygun değildir. Tüm ören yeri alanındaki merdiven yapılarının hiçbirinin başlangıç ve bitişinde hissedilebilir yürüme yüzeyi bulunmamaktadır.

5. Merdiven yapılarında küpeşte elemanları bulunmayan yerlerde uygulamalar yapıp standartlar çerçevesinde erişilebilirlik sağlanmalıdır.
6. Alandaki oturma elemanları çoğu noktada standartları karşılama da sırt dayama bölümleri bulunmamaktadır. Oturma elemanlarına bu bölümlerin eklemeleri yapılmalıdır.

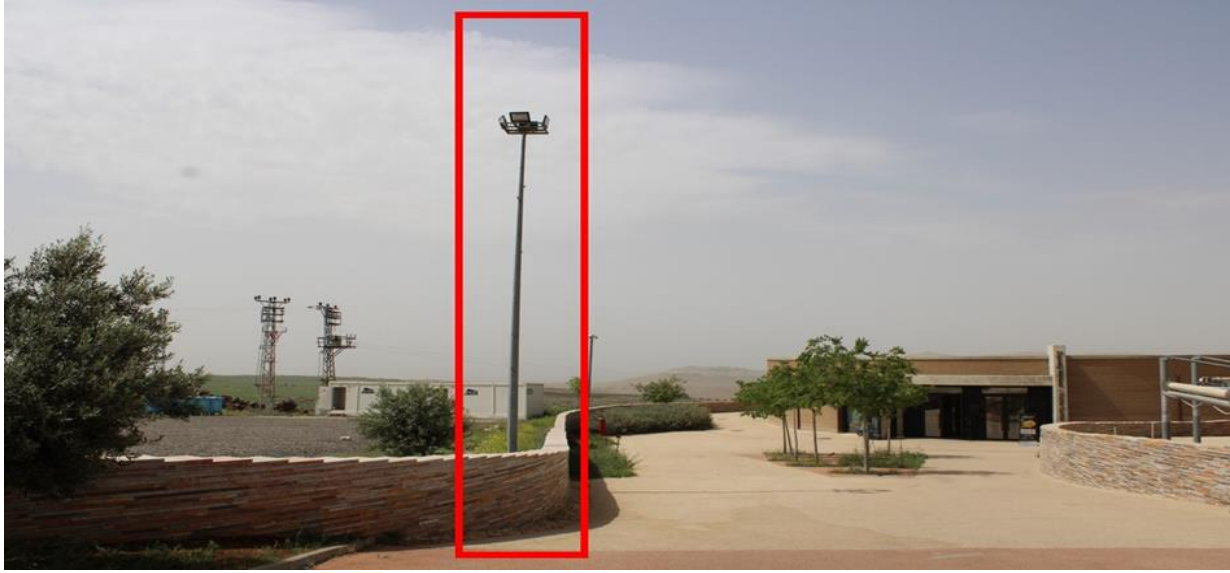
Göbeklitepe Ören Yeri alanı akşam kullanıma kapalı olduğu için alandaki aydınlatma elemanları ziyaretçilerden ziyade güvenlik amacıyla kullanılmaktadır. Buna rağmen alandaki aydınlatma elemanları yürüyüş yollarını ve kaldırımları kısıtlamayacak şekilde, geçişi engellemeyecek biçimdedir. Led spotlar kullanılarak aydınlatılan alanda bütün aydınlatmaların yükseklikleri standartlarda belirtilen asgari yüksekliğin üzerinde olup tamamı engelli bireyler için belirtilen standartlara uygundur (Şekil 11).

Şekil 11: Göbeklitepe Ören Yeri aydınlatma elemanı (Orijinal, 2023)

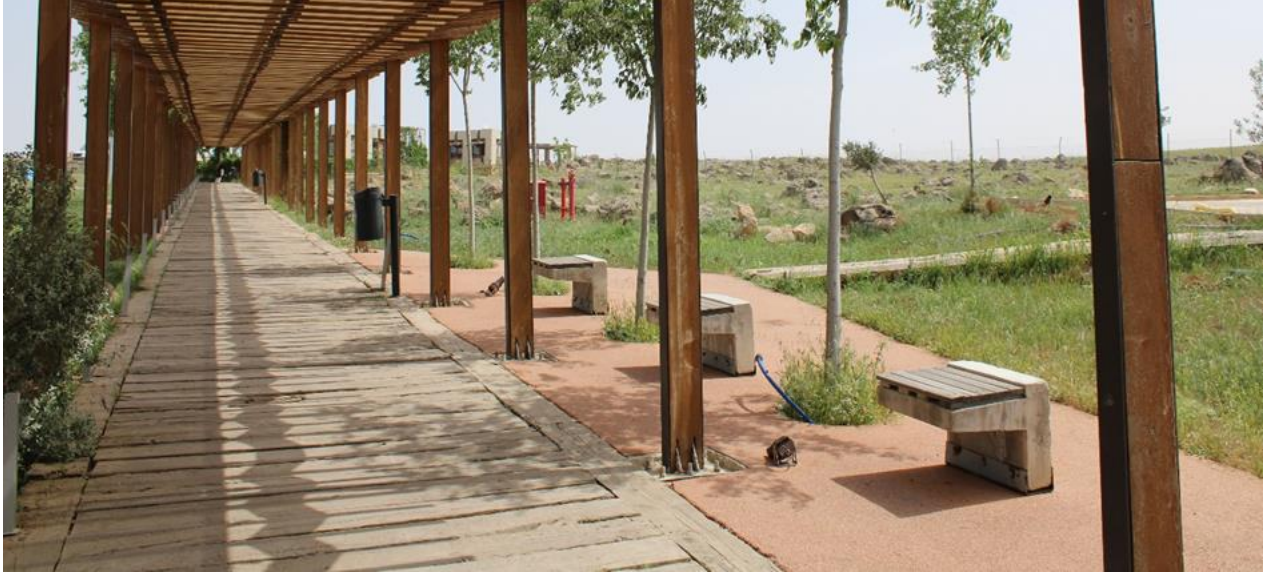
Alandaki oturma elemanlarının ziyaretçilerin serbest geçişine engel teşkil etmeyecek şekilde olduğu tespit edilmiştir. Oturma elemanlarının tamamı tekerlekli sandalye kullanıcıları için gerekli olan 120x120 cm'lik boş yan alana sahiptir (Şekil 12).

Şekil 12: Ören yeri alanındaki oturma elemanları ve boş yan alanları (Orijinal, 2023).

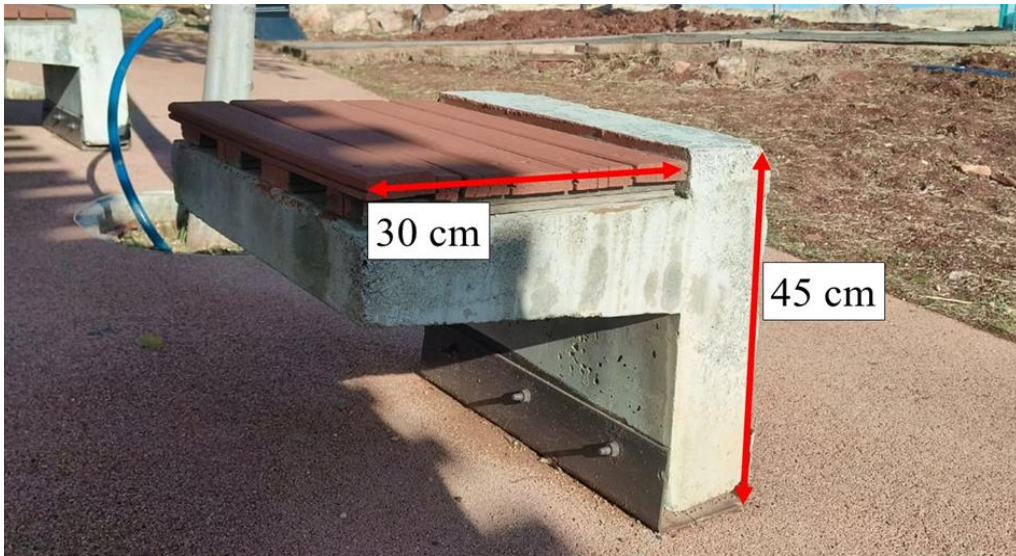
Oturma elemanları 45 cm yüksekliğe sahip olup standartlarda belirtilen ölçü aralıklarında ve standartlara uygun biçimdedir. Aynı şekilde oturma derinliği ise 30 cm'lik ölçüsü ile standartlara uygundur (Şekil 13).

Şekil 13: Oturma elemanı ölçüleri (Orijinal, 2023).

Oturma elemanlarının oturma yüzeylerinin eğimlerinin standartlara uygun olmasının yanında sırt dayama bölümlerinin olmaması ve kol dayama elemanlarının olmaması yönünden standartlara uygun değildir.

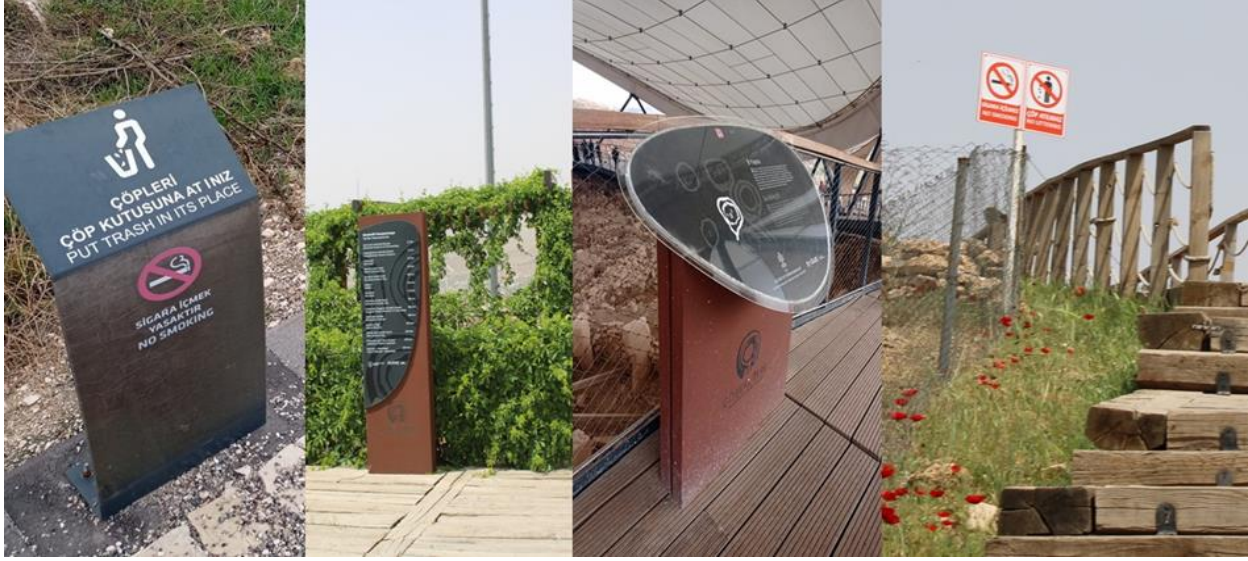
Ören yeri alanındaki işaret ve yönlendirme araçları, yürüyüş yollarında veya herhangi bir ulaşım aksında sirkülasyona engel teşkil etmeyecek şekildedir. İşaret ve levhalarda kullanılan sembollerin anlaşılır biçimde okunaklı ve büyük puntolarla kullanıldığı gözlemlenmiştir. Ayrıca bu araçlardaki sembol ve yazıların zemin ile zıt renkte kullanılmasının da az görme yetisine sahip ziyaretçiler için uygun olduğu görülmüştür. Ancak tüm bu olumlu yönlerinin yanında işaret ve bilgilendirme araçlarının kabartmalı olmaması, Braille alfabesinin kullanılmaması ve sesli uyarıcıların bulunmaması sebebiyle bu açıdan standartlara uygun olmadığı tespit edilmiştir. Göbeklitepe Ören Yeri alanında tespit edilen işaret ve bilgilendirme araçları Şekil 14'te belirtilmiştir.

Şekil 14: Ören yeri alanında belirlenen işaret ve bilgilendirme araçları (Orijinal, 2023)

7. İşaret-bilgilendirme levhalarında görme engelli ve az görme yetisine sahip kullanıcılar için standartlarda belirtilen sesli uyarılar ve Braille alfabesi gerekli yerlere eklenmelidir.

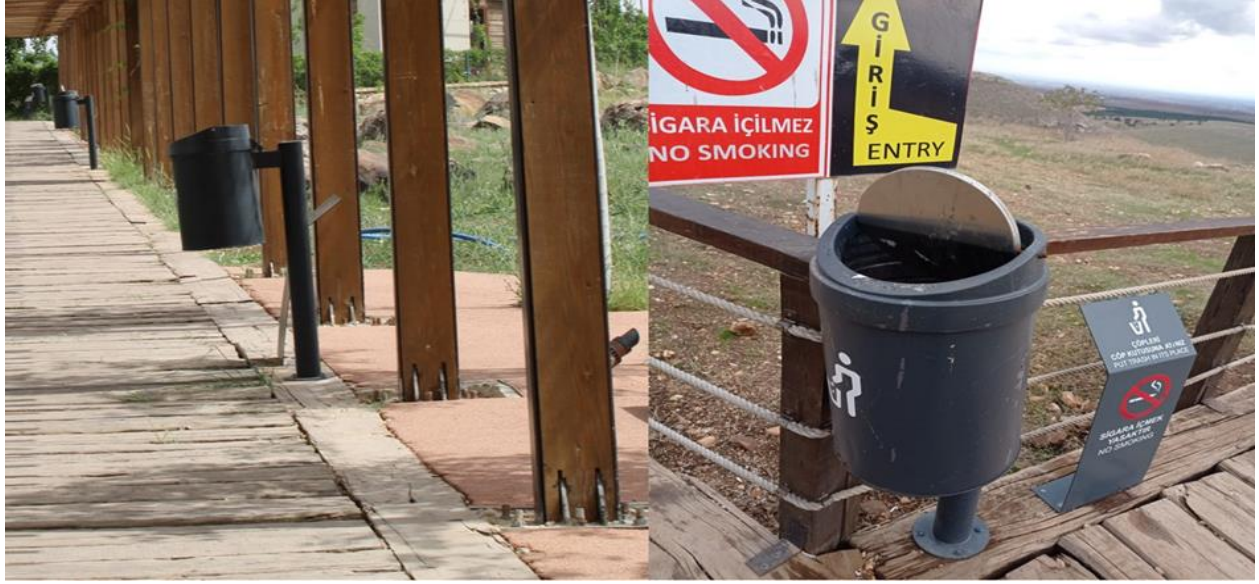
Alanda tek tip çöp kutusu kullanıldığı belirlenmiştir. Çöp kutuları alan içerisinde yaya ve tekerlekli sandalye hareketlerine engel olmayacak şekilde konumlanmış olduğu görülmüştür. Kutular ziyaretçilerin yaralanmasına sebep olmayacak şekilde sivri uçlardan uzak, silindirik biçimdedir. Ayrıca tek elle kullanıma olanak sağlayacak biçimde kapaklı yapıda olduğu da gözlemlenmiştir. Yerden yüksekliklerinin standartlara uygun biçimde ve buldukları zeminlerden farklı renkte, kolay ayırt edilebilir oldukları tespit edilmiştir. Bu yönden bakıldığında Göbeklitepe Ören Yeri içerisinde erişilebilirlik ve engelsiz peyzaj yaklaşımları açısından belirlenen standartlara bütünüyle uyan tek kullanımların da çöp kutularının olduğu görülmüştür. Ören yeri alanında kullanılan çöp kutuları Şekil 15’te belirtilmiştir.

Şekil 15: Ören yeri alanında tespit edilen tek tip çöp kutusu (Orijinal, 2023)
