TRABZON İLİ 2 NO.LU KENTSEL SİT ALANI'NIN KORUMA BAĞLAMINDA DEĞERLENDİRİLMESİ**Tuğçe SEYMEN[†], Burhan SATICI^{††}**[†] İstanbul Ticaret Üniversitesi, Fen Bilimleri Enstitüsü, İstanbul, Türkiye^{††} İstanbul Ticaret Üniversitesi, Mimarlık ve Tasarım Fakültesi, İstanbul, Türkiye

EVALUATION OF THE CONSERVATION CONTEXT OF URBAN SITE NO:2 IN TRABZON PROVINCE

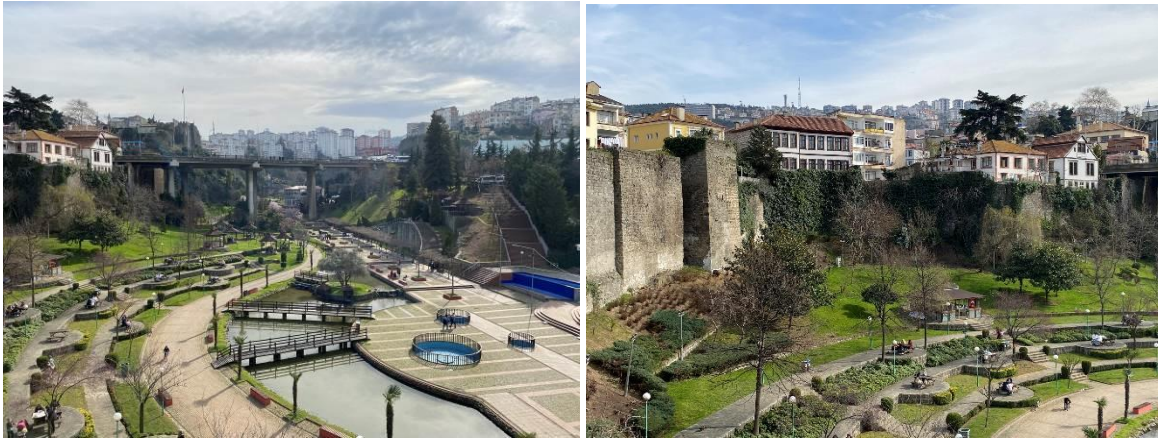
İkinci kaynak sorun ise alan için hazırlanmış ve 1989 yılında onanan koruma amaçlı imar planına '*uyulmamış olması*' ve planın günümüz koşullarınca '*güncellenmeyip detay olarak yeterli hale getirilmemesi*', '*denetlenmemesi*' veya '*yerel yönetimler ile kurul arasındaki eşgüdüm problemi*' sonucunda planın kâğıt üstünde kalmasıdır. Halkın tarihi çevre koruma hakkında bilinçsiz ve bu görgüye sahip olmamasından kaynaklı yapılan '*hatalı onarımlar*', '*tarihi yapılara yapılan niteliksiz ekler*' de denetimsizlik sonucu oluştuğu tahmin edildiğinden, tespit edilemediği düşünülmektedir. Koruma amaçlı imar planı sonrası yapılmış herhangi bir '*niteliksiz yapı*', '*niteliksiz onarım*' ve '*niteliksiz ek*' yerel yönetimlerle koruma kurulu arasında sağlanamayan bir eşgüdüm sorunu olarak görülmektedir. 1968 yılında fikri ortaya çıkarılan ve daha sonra koruma sorunu yaratacağı için kurul tarafından kabul edilmeyen ve sonraki süreçte son fikir olarak 2002 yılında kabul görüp uygulanan neticede birçok tescilli yapının ve kaç asırlık kalenin kısmi hasarına neden olan 'Tanjant yolu' örneği bu fikri desteklediği aşikârdır.

Şekil 10. Zağanos Paşa Vadisi'nden II No.lu kentsel sit alanına bakış / Tanjant yolunun etkisi
(Tez kapsamının da yapılmış alan çalışması, 2023)

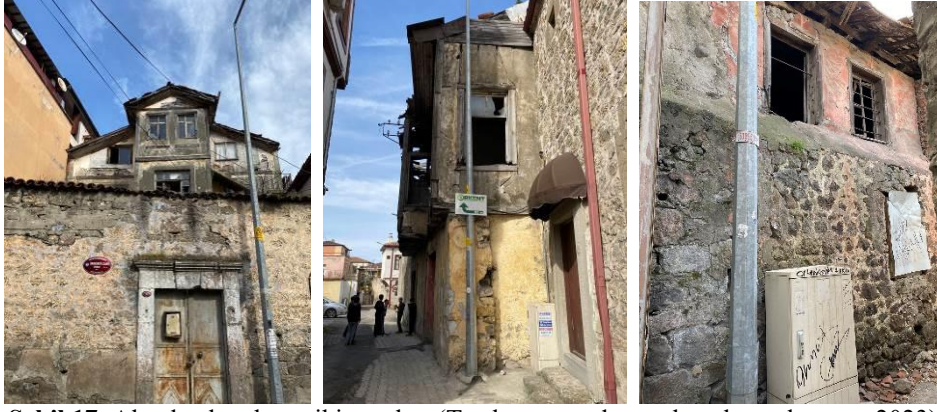
Şekil 17. Alandan harabe tarihi yapılar. (Tez kapsamında yapılan alan çalışması, 2023)

Yanlış fonksiyon kullanımı hem kullanıldığı tarihi yapıyı aktif olmadığı için koruyamamakta hem de alanın günümüz sosyal, ticari ve merkez özelliklerini taşımadığından köhneleşmeye sürüklenmektedir. Alandaki *teknik ve işlevsel yetersizlikten* ötürü konaklayan vatandaş profili *ekonomik olarak yetersiz* olduğundan da mülkiyeti şahsa ait olan yapılar onarılamamış ve harabeye dönmeye yüz tutan hatta dönen yapılar mevcuttur (Şekil 17).

Alanı canlandırmak ve sürekliliği sağlamak için alan yönetim planlaması yapılmalı ve niteliksiz konut alanları ve tarihi yapılar için farklı stratejiler belirlenip fonksiyonel çalışmalar yapılmalıdır. Alanda günümüzün ihtiyacı sosyal-ticari (multifonksiyonel) kullanımlı işlevler dağıtılmalı, ayrıca günümüz ihtiyaçları da düşünülerek işlev dağılımı yapılmalıdır.

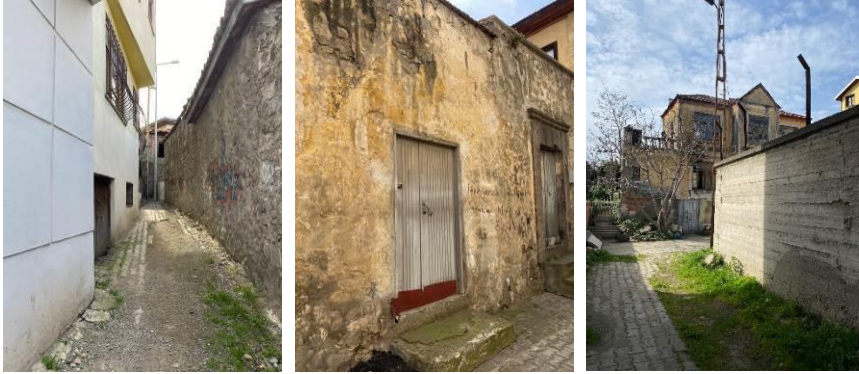
Fonksiyon incelemesinde birkaç yapısal ölçekte tarihi yapısı korunmuş müze faaliyeti bulunmakta fakat hem alanın sosyal alan yetersizliği hem de bina ölçeğinde sosyal alan yetersizliğinden kaynaklı ziyaretçi profili belirli bir süre aralığında ziyaretini yapıp gitmekte, alan genel olarak birkaç kurumsal çalışanın günlük belirli zaman aralıklarında kullanımına kalmaktadır. Yani kullanıcı profili; konut sahipleri, idari birim çalışanları, müze ziyaretçileridir, yani alanda sürekli bir yaya akışı yoktur. Alan akşam vakitleri ve geceleri aktif ticari ve sosyal alan bulunmadığından sessizleşmekte ve *Vandalizm* 'e açık hale gelmektedir.

Şekil 18. Tarihi duvarlara grafiti (Vandalizm) / Uygun olmayan betonarme duvar. (Tez kapsamında yapılan alan çalışması, 2023)

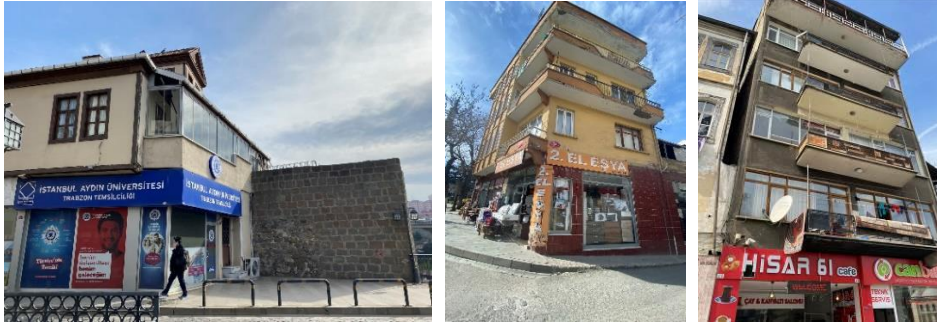
Şekil 19. Cepheye niteliksiz ek / Niteliksiz Yapı / Bitişik nizam, yüksek gabari / Saygılı Olmayan Üslup (Tez kapsamında yapılan alan çalışması, 2023)

Hem fonksiyon kaynaklı hem de eşgüdüm sorunun kaynaklı olarak yapılaşan niteliksiz yapılar yoğunluktadır. Bitişiginde bulunduğu tarihi yapıları kat yüksekliği, parsel genişliği dolayısıyla gölgelemekte bazen ise strüktürel olarak zarar verebilmektedir.

Bunların yanı sıra niteliksiz yapı elemanları (elektrik lambası, işaret tabelalar vb.), dış cephe düzeni, boya turları tarihi çevreye saygılı bir yaklaşımda bulunmamıştır.

Alan bir bütün tarihi çevre olarak korunabilmesi için niteliksiz yapılaşma bağlamında tarihi yapılar harici yapılaşmanın; tabela, elektrik lambası, bank, saksılık, kapı numaraları, bahçe duvarları, kaldırım ve yol malzemeleri gibi kentsel donatı elemanlarının alanın dokusuna uygun olması gerekmektedir. Fakat öyle değildir. Koruma amaçlı imar planında verilen kat yüksekliklerine uyulmamış veya uygun hale getirilmesi üzerine uygulamalar yapılmamıştır. Tarihi yapılaşma, genel ölçekte etüt analiz ile bakıldığında en fazla 4 katlı iken yeni yapılaşma 6 kata kadar çıkmakta ve kat yüksekliklerinden kaynaklı daha da yüksek gabariye sahip olmaktadır. Ayrıca, alanda ki betonarme yapılaşma alanın tarihi dokusuna öykünmemiş, saygılı olmamış veya hiçbir tasarım yöntemini benimsemeyen serbestçe yapılmıştır. Bunun sonucunda alan tarihi yapı tipolojisini belli bölgelerde vurgulayamamış sönük kalmıştır. Tarihinin Roma Dönemi'ne dayandığı bilinen ilk idari yerleşim alanı olan Yukarı Hisar bölümünde ise niteliksiz yapılaşmalar devam etmiş, arkeolojik kazı alanı olabilecek bir alan işgal edilmiştir. Yapısı korunabilmiş olan yapılarda böylece kültürel ölçekte koruma olarak kalmıştır. Tarihi yapıların cephelerindeki tabelalar ise oransal olarak cephede büyük kalmakta, masif ve opak bir yapıda olduğundan cepheyi gizlemektedir. KAİP projesinin ve kurulun varlığına rağmen tarihi yapıların cephelerindeki niteliksiz ek oluşumu engellenememiştir. Bu da yine eşgüdüm ve denetimsizlik problemini gündeme getirmektedir.

Niteliksiz Yapılaşma için yapıların bölge bölge (Yukarı Hisar, Ortahisar Tanjant üstü, Tanjant altı, Orta Hisar ana aks, Orta Hisar alt kısmı) gruplara ayrılması gerekmekte, genel stratejilerin belirlenmesi beklenmektedir. Daha sonra sokak sokak analiz yapıp kütleli ölçekte veya sokak ölçeğinde sağlıklaştırma, yenileme vb. analizler yapılmalı kararlar belirlenmelidir. Verilen kararlardan niteliksiz yapıların yıkılıp yerine yeni yapı inşa edilecek parseller için KAİP projesi güncellenmeli, var olan tarihi yapı stoğunun cephe tipoloji analizlerinden ve planlardan tipoloji kütüphanesi çıkartılmalı, tarihi yapıların yoğunlukta olduğu sokakların her birine yeni yapı ve sağlıklaştırma önerileriyle sokak silüeti örnekleri çizilmelidir. Kütleli ölçekte her bir yeni yapı projesi için kütüphanelerden referans alınması mecburi tutulmalıdır. KAİP projesi güncel zamanın ihtiyaçlarına karşılık ve yıkılıp yenilenen yapılar için güncellenmeli ve detaylandırılmalıdır. Tarihi yapılardaki niteliksiz ekler tespit edilmeli haritalandırılmalı, her biri için restitüsyon ve temizleme, tedavi edici koruma projesi hazırlanmalıdır. Elektrik direkleri, tabelalar, aydınlatma lambaları, duvar malzemeleri, kapı numaraları tabelaları, bitki saksıları, banklar ve tüm kentsel donatı kapsamındaki öğeler için de bir kütüphane hazırlanmalı tarihi araştırılıp tek tip saygılı bir üslup belirlenmelidir. Ayrıca dönüşüm projesi olarak adlandırılan ve ihtiyaca göre temizleme, sağlıklaştırma, yenileme, bakım-onarım stratejileri içeren bir canlandırma projesi için ekonomik plan ve stratejik adımlar hazırlanmalıdır.
