Cilt 11, Sayı 29, Mart 2024 / Volume 11, Issue 29, March 2024

YENİ TESPİTLER IŞIĞINDA KAHRAMANMARAŞ ŞEYH MÜSLİM CAMİİ

Kahramanmaraş Sheikh Muslim Mosque In Light Of New Findings

Servet ÖZKAN, Mehmet PINAR

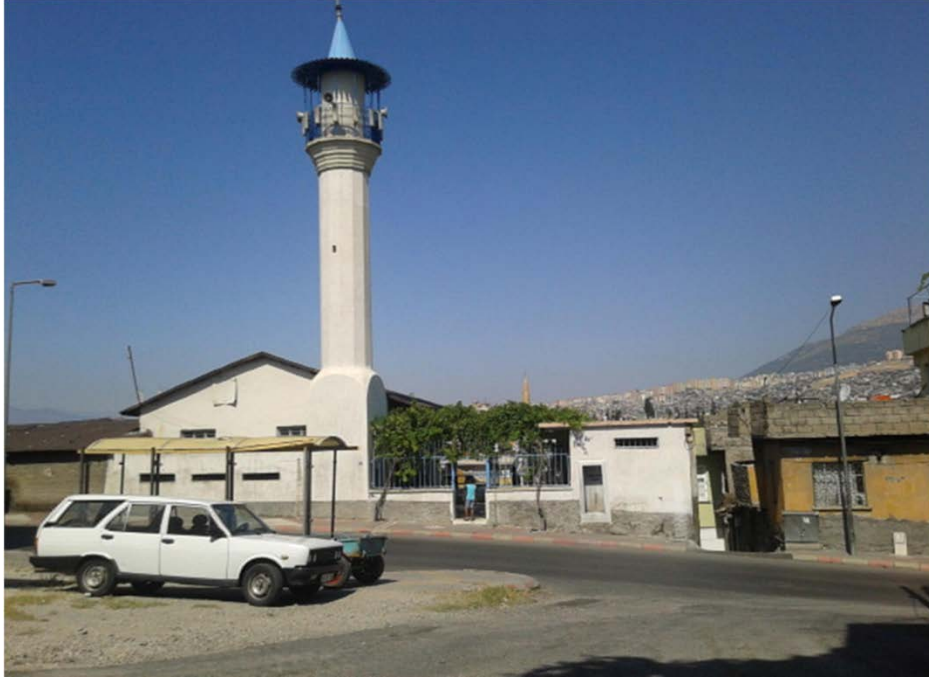
Fotoğraf 1: Şeyh Müslim Camii Avlu (Doğu Cephe) Giriş Kapısı (Pınar, 2014)

Cami Kahramanmaraş ili, Dulkadiroğlu Merkez ilçesinde, Divanlı Mahallesi Benli Ali Caddesi üzerinde meyilli yüksek bir arazide inşa edilmiştir (Fotoğraf 1). Caminin güneyinde harime bitişik bir ev, kuzeyinde yakın zamanlarda yapılan imam odası, abdesthane ve lavabolar, doğusunda yol bulunmaktadır.

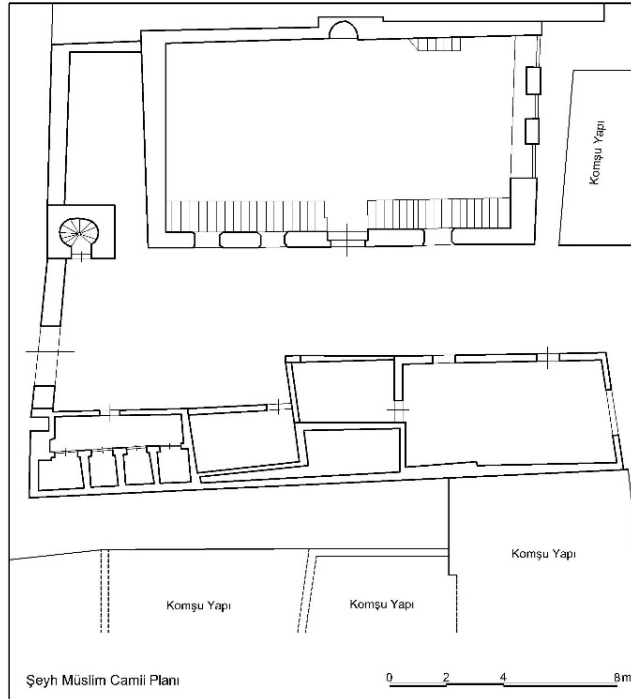
Çizim 1: Şeyh Müslim Camii +0.00 Kotu Kat Planı (Kurtuluş Kavasoglu'ndan işlenerek)

Meyilli bir arazi üzerinde konumlanan cami, enine dikdörtgen planlı olup ahşap tavanlı camiler gurubuna girmektedir (Çizim 1). Caminin kuzeyinde yer alan avluya, doğu duvarında Benli Ali Caddesi'ne açılan kapıdan girilir. Harim girişi ise cami kuzey cephesinde mihrap ekseninde olup basık kemerlidir (Fotoğraf 2). Harim giriş kapısının hemen sağında yerden yaklaşık 60 cm yükseklikte etrafı açık bir alan bulunmaktadır. Bu alanda, cami kuzey duvarına bitişik olan yarım daire kesitli bir çıkıntı bulunmaktadır. Buranın bir son cemaat yeri olarak kullanıldığı düşünüldüğünde bu çıkıntının mihrap işlevi gördüğü düşünülebilir (Fotoğraf 3).

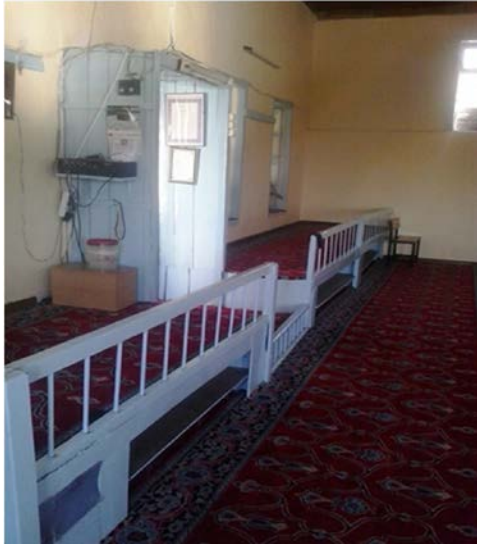
Fotoğraf 4: Harim müezzin mahfili ve ahşap seki (Pınar, 2014)

Harim bölümünde, girişin doğusunda ve batısında yerden yaklaşık 50 cm yüksekliğinde 130 cm eninde iki adet seki bulunmaktadır (Fotoğraf 4). Girişin batısında yer alan seki aynı zamanda müezzin mahfili olarak kullanılmaktadır.

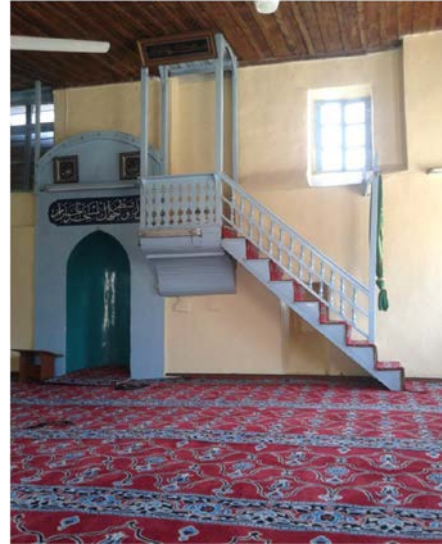
Fotoğraf 5: Cami minberi ve mihrabı (Pınar, 2014)

Kible duvarının ortasına ve cümle kapısının eksenine yerleştirilen mihrap, oldukça sade olup onarımlar sırasında sıvanarak boyanmıştır (Fotoğraf 5). Mihrap nişinin derinliği duvar içinde kaldığı için dışa taşıtı yapmamaktadır. Fakat mihrabın çerçevesi iç mekâna doğru 0,10 m'lik çıkıntı yapmaktadır. Mihrap nişi sivri kemerli ve yarım daire kesitli olup 0,60 m derinliğinde 0,87x2,08 m boyutlarındadır. Mihrap nişinin üzerinde yağlı boya ile “fe velli vecheke şatral Mescidi'l-Haram” ayeti yazmaktadır.¹³

Harimin sekiz basamaklı minberi, mihrabın hemen batısında ve harim güney duvarına bitişik olarak caminin batı duvarına doğru uzanmaktadır (Fotoğraf 5). Harimde vaaz kürsüsüne yer verilmemiştir.

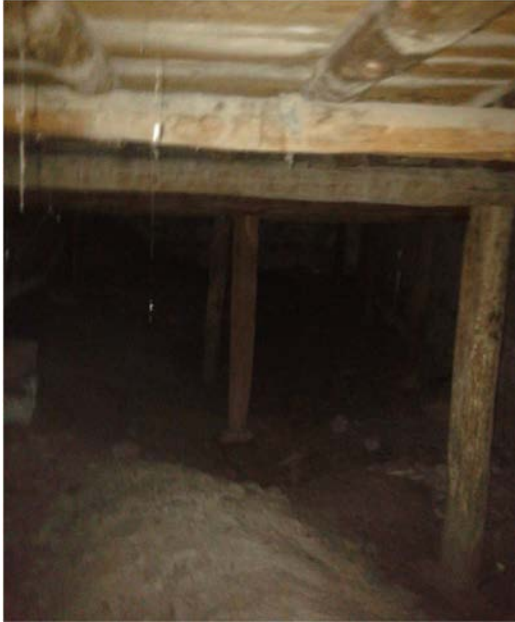
Fotoğraf 6: Harim zemini altındaki mekân (Pınar, 2014)

Bugünkü harimin temel seviyesinde yapmış olduğumuz araştırma neticesinde zeminden yaklaşık 2 m aşağıda ilk harim olduğunu düşündüğümüz bölüme ulaşılmıştır (Fotoğraf 6). Tespit edilen harimin batı duvarında sonradan moloz taşlarla kapatılmış dikdörtgen iki pencere ve güney duvarında bir adet mazgal pencere izine rastlanmıştır. Üstte bugünkü harimin mihrap hizasında ve genişliğinde alt katta da bir bölüm tespit edilmiştir. Sonradan moloz taşlarla örülerek kapatılmış olan bu bölümün ilk harime ait mihrap olduğu düşünülmektedir. Kuzey yönde ise yaklaşık 1,80 m yüksekliğinde, doğu duvarından batı duvarına kadar uzanan bir duvar yer almaktadır. Moloz taşlardan örülmüş bu duvar nedeniyle bu yönde herhangi bir tespit yapılamamıştır. Ayrıca, bu katta horasan harçlı sıva izlerine rastlanmıştır. Bütün bu tespitler, caminin ilk hariminin burası olduğunu düşündürmektedir (Fotoğraf 7).

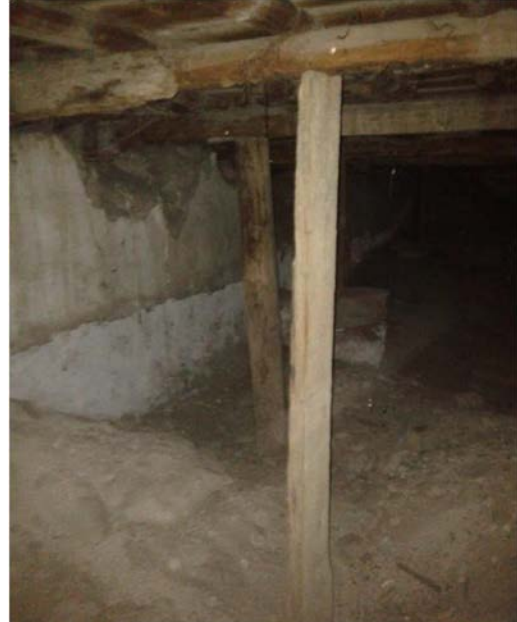
Fotoğraf 7: Harim zemini altındaki mekânda tespit edilen sıva izleri (Pınar, 2014)

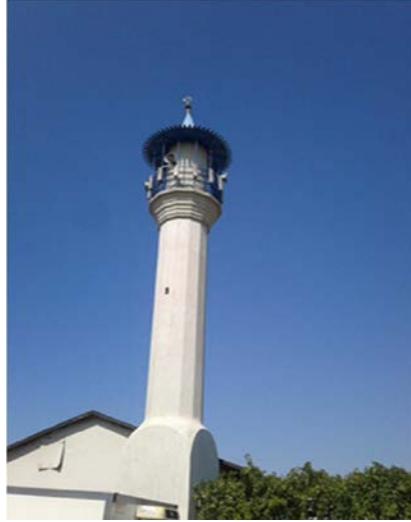
Fotoğraf 8: Caminin minaresi (Pınar, 2014)

Caminin kuzeydoğu köşesinde yapıdan bağımsız minareye yer verilmiştir. Kare bir kaide üzerinde tek şerefeli kısa petek, külah ve âlem bölümleri olan minare 1960 yılında yapılmıştır (Fotoğraf 8). Minareye giriş kaidenin kuzey cephesinde, cami avlusuna açılan küçük bir kapıdan

sağlanmaktadır. Kaide bölümü oldukça yüksek tutulmuş ve kaideden gövdeye geçişte kaide köşeleri pahlanmıştır. Minare gövdesi çokgen olarak tasarlanmıştır. Merdiven boşluğu gövdede açılan iki küçük pencere ile aydınlatılmıştır. Gövde, şerefe altında kalın silme şeklinde düzenlenmiş beş sıra bilezikle sonlandırılmıştır. Minarenin şerefe korkuluğu demir parmaklıklarla çevrelenmiştir. Yaklaşık 2,00 m yüksekliğindeki silindirik petek, demir direkler üzerine oturan geniş saçaklı basit saca örtülmüş ve onun üzerinde de konik sac külah ve âlem bölümleri ile sonlanmıştır. Şerefe üstü köşk tipinde yapılmıştır.

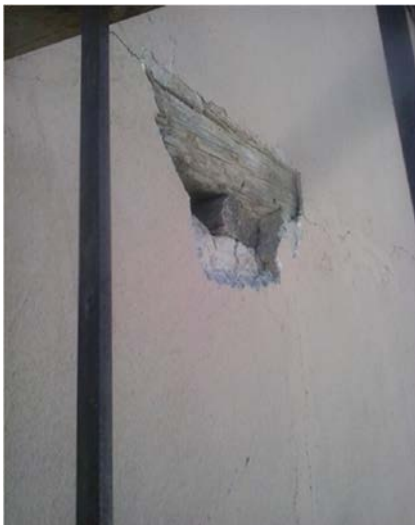
Fotoğraf 9: Harim beden duvarındaki moloz taş (Pınar, 2014)

Şeyh Müslim Camii'nde malzeme olarak taş, alçı ve ahşap kullanılmıştır. Caminin beden duvarları oldukça kalın çimento ile sıvanmıştır. Beden duvarları ahşap ve moloz taş kullanılarak yapılmıştır (Fotoğraf 9). Harim iç tavanı, çatısı, zemini, zemini taşıyan dikmeleri, kapı ve pencere kanatları, minber, mihrap taş bölümü ve harim kuzey cephesinde yer alan sekileri ahşaptan yapılmış olup özgün değildir. Yağlı boya ile boyalı olan mihrap nişi ve alınlığı alçıdandır. Harim bölümü ahşap örtülüdür. Cami dört cepheden yaklaşık 40 cm dışa taşıntı yapan saçaklı, iki yöne meyilli kırma çatı ile örtülmüş ve çatı sac ile kaplanmıştır (Fotoğraf 10). Minarede dökme briket, taş kullanılırken, külah ve âlem bölümlerinde sac malzeme kullanılmıştır. Caminin harim ve avlu giriş kapılarıyla şerefe korkulukları demir doğramadır.

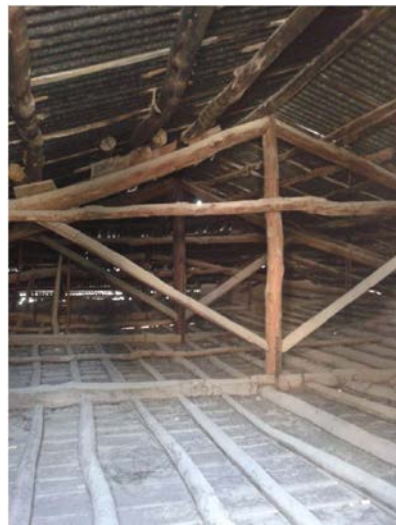
Fotoğraf 10: Harim çatısı ve ahşap hatı (Pınar, 2014)

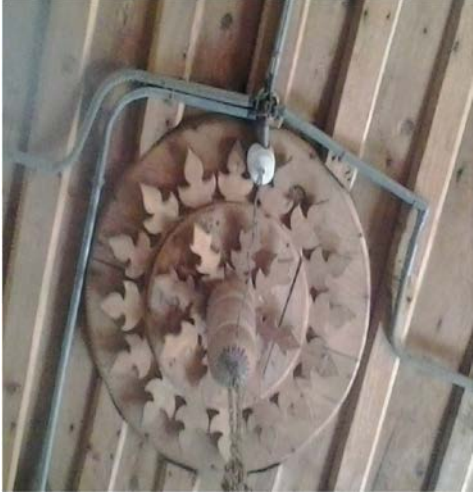
Fotoğraf 11: Harim ahşap tavanındaki lamba göbeği (Pınar, 2014)

Camide bezeme ögesi az olmakla birlikte bunları ahşap ve taş süsleme olarak ayırmak mümkündür. Ahşap süsleme, harimi kapatan üst örtünün halka şeklindeki tavan göbeğinde palmet motifleriyle karşımıza çıkmaktadır (Fotoğraf 11). Taş süsleme ise harim giriş kapısının basık kemerli alınlığında yer alır. Burada içi küçük baklava dizileri ile doldurulmuş ince bir bordür kemer eğrisinin şeklini takip etmektedir. Bu bordürün üst bölümünde ise mührüsüleyman, çarkıfelek, çiçek ve yıldız motiflerinin sıralandığı geometrik motifli rozetler bulunmaktadır. Bu bezemeler oyma tekniğinde yapılmıştır (Fotoğraf 12).

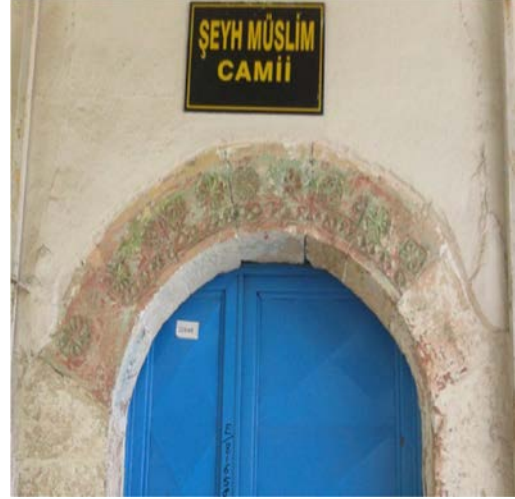
Fotoğraf 12: Harim giriş kapısı kemer alınlığındaki taş bezeme (Pınar, 2014)

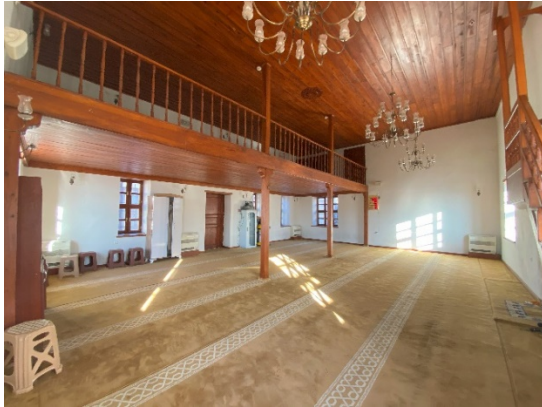
Fotoğraf 13: Harim bölümüne eklenen kadınlar mahfili (Özkan, 2023)

2018 yılında Vakıflar Genel Müdürlüğü tarafından yapının restorasyonu tamamlanmıştır. Restorasyon çalışması sonrasında harim girişinin iki yanındaki sekiler kaldırılmıştır. Bu bölüme, ahşap dikmeler üzerine yükselen bir kadınlar mahfili eklenmiştir (Fotoğraf 13). Harim doğu duvarının üst bölümüne bir kapı açılmış ve bir merdiven eklenerek dışarıyla bu bölümün bağlantısı sağlanmıştır (Fotoğraf 14).

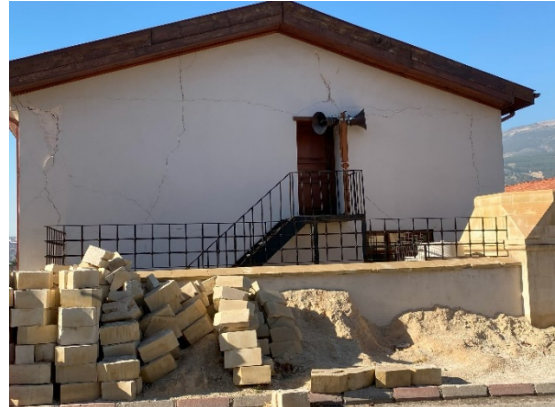
Fotoğraf 14: Cami doğu duvarına eklenen giriş (Özkan, 2023)

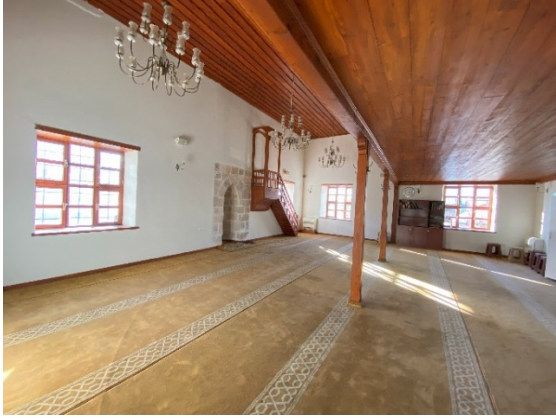
Fotoğraf 15: Cami mihrap duvarı (Özkan, 2023) **Fotoğraf 16:** Mihrap kemer detayı (Özkan, 2023)

Harim mihrap duvarında birtakım düzenlemeler yapılmıştır. Bu bölümde, mihrap üst hizasından itibaren eklenen ve kademelenmeye sebep olan muhdes duvar ana duvar ile aynı kalınlığa getirilmiş ve üstte açılan pencereler kapatılmıştır. Bunların yerine harimi aydınlatmak için mihrap duvarı ve diğer duvarlarda daha geniş pencerelere yer verilmiştir (Fotoğraf 15).

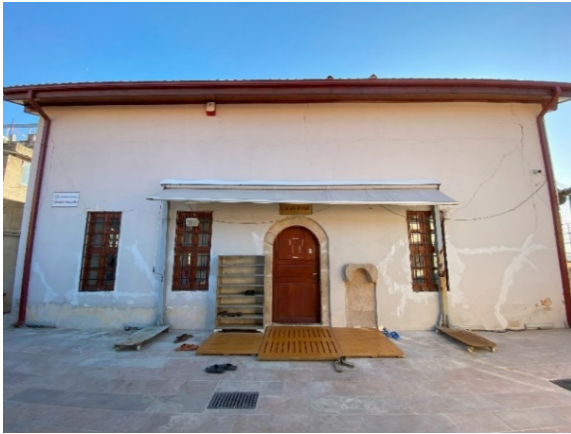
Fotoğraf 17: Harim giriş cephesi (Özkan, 2023)

Cami giriş bölümünde yapılan düzenlemelerde, giriş kapısının batısında yer alan etrafi açık seki şeklindeki bölüm kaldırılmıştır (Fotoğraf 17). Burada bulunan yarım daire kesitli nişin derinliği (mihrap) duvar sıvasının temizlenmesi ile ortaya çıkarılmıştır (Fotoğraf 18). Ayrıca, harim giriş kapı kemerindeki süslemeler temizlenerek motifler anlaşılır duruma gelmiştir (Fotoğraf 19). Kapı kemerini oluşturan taşlar yeni bir düzenlemeyle ele alınarak daha düzgün bir form elde edilmiştir. Caminin duvarlarına raspa yapılmış çatı, zemin, tavan ve pencere ahşapları yenilenmiştir. Harim giriş kapısı da ahşap malzeme ile değiştirilmiştir.

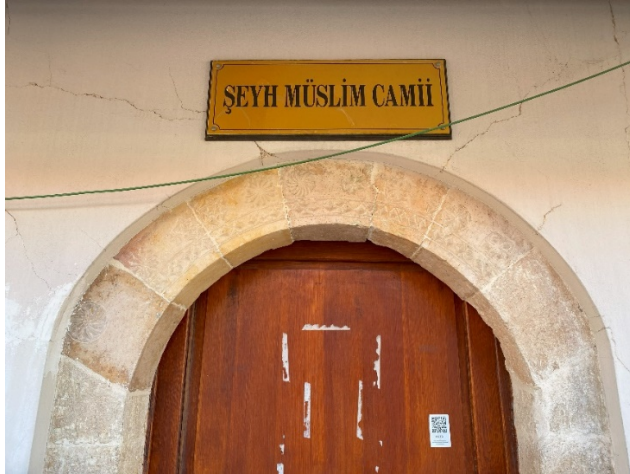
Fotoğraf 19: Harim giriş kapı kemerindeki süslemeler (Özkan, 2023)

Şeyh Müslim Camii'nin mihrap kemeri ile harim giriş kapı kemerinde taş bezeme olarak tatbik edilen süslemeler dikkat çekmektedir. Bu süslemelerden harim giriş kapı kemerindekiler, Kahramanmaraş camilerinin minare ya da mihrabında taş bezeme olarak sıklıkla tercih edilmiştir. Nitekim Dulkadirli dönemi örneklerinden Maraş Ulu Camii (1442-1452) ve Şazi (Şadi) Bey Camii (1480-1515)²² minare şerefe altında mührüsüleyman, çarkıfelek ve çiçek motifleri taş bezeme olarak karşımıza çıkmaktadır. Kahramanmaraş Boğazkesen Camii'nin (1480-1515)²³ ise mihrap kemerinde çiçek ve çarkıfelek motiflerine yer verilmiştir. Yine Kahramanmaraş Çukuroba Camii minaresinde (minare yapım tarihi M 1720-1721) kapı kemerindeki bezemeler de bu süslemelerin 18. yüzyıldaki örneklerini oluşturmaktadır (Fotoğraf 21). Bu bezemelerden Türk-İslam sanatı içinde yaygın olarak karşımıza çıkan mührüsüleyman motifi, bulunduğu yere şeytanın girmediği inancından ötürü²⁴ farklı yapı tipi ve malzeme üzerine tatbik edilmiştir. Bu nedenle cami,²⁵ darüşşifa,²⁶ mezar taşı²⁷ ve minber²⁸ gibi pek çok eserde bu motifi görmek mümkündür. Ayrıca, zehirlenmeye karşı bir tılsım olarak şifa taşlarında,²⁹ hükmetme ve devlet sembolü olarak kabul edilmesi nedeniyle mühürler³⁰ üzerinde de sıklıkla karşımıza çıkmaktadır.

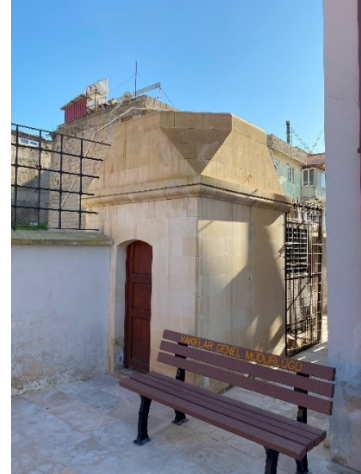
Fotoğraf 20: Cami minare kaidesi (Özkan, 2023)

6 Şubat 2023 tarihli depremde cami duvar sıvalarında yer yer çatlaklar meydana gelmiş, ancak yapı sağlam olarak günümüze ulaşmıştır. Yapıdan bağımsız konumdaki minarenin ise gövde ve üst bölümü yıkılmış, yalnızca kaidesi ayakta kalmıştır (Fotoğraf 20).
