## Bursa Yeşil Cami ve Türbesi'nin 1855 Depremi Sonrası Çizilmiş Planı ve Leon Parvillée Tarafından Gerçekleştirilen Onarımlar

### *The Plans of Bursa Green Mosque and its Tomb, Drawn Following the 1855 Bursa Earthquake, and the Restoration Work Carried out by Leon Parvillée*

Ayşe BUDAK\*

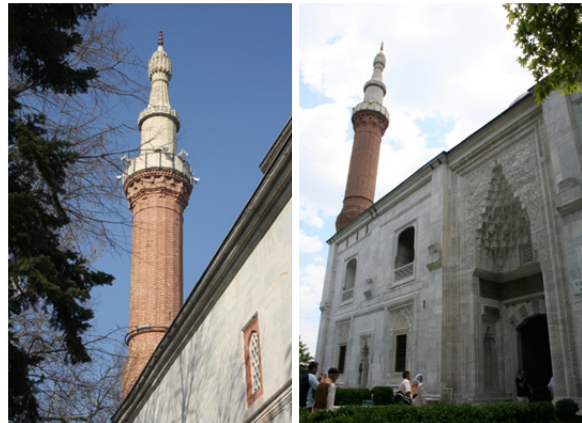
**Fig. 6-7.** Bursa Yeşil Cami Minareleri

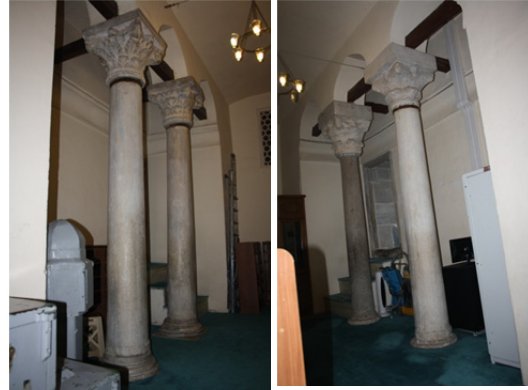
**Fig. 10-11.** Bursa Yeşil Caminin İçinde, Girişin Doğu ve Batısında Bulunan Sütunlar

bölümlerde “*bu dahi*” ve bu dahinin kısaltması şeklinde açıklanmış, yani avlu olarak tanımlanmıştır. Yapının içinde kullanılan devşirme sütunlar Doğu Roma Dönemi sütun başlıkları olup VI. yüzyıla tarihlenmektedir (Ermiş 2016, 104). Yapıda Doğu Roma Dönemi sütunlarına iç mekânda ve mahfile çıkışta yer verilmesi ve mahfile ilişkisi, kamusal özellikleri göz önünde bulundurularak Osmanlı'nın ve I. Mehmed'in kendini kanıtlama arzusuyla kendinden önceki güçlü imparatorluğun malzemesini kullanması bilinçli bir tercih olarak nitelenmektedir (Ermiş 2016, 100).

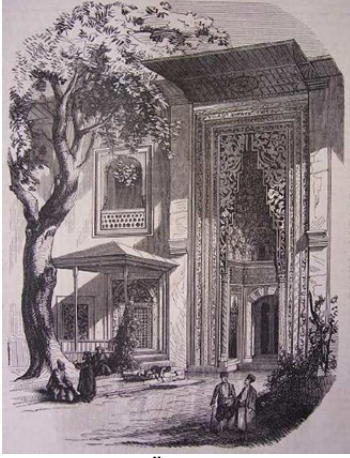
Fig. 12. Yeşil Cami Önü 1852 (M.Sevim'den)

1852 tarihli bir gravürde kapının üzerinde çatı hizasından uzanan düz bir sundurma görülür (Fig.12). 19. yüzyılın sonlarına tarihlenen fotoğraflarda da caminin taç kapısının üzerinde 1852 tarihli gravürde görülenden farklı bir sundurma dikkati çekmektedir (Fig.13,14,15). A. Gabriel 19. yüzyıl onarımlarından birinde eklenmiş bu sundurmanın, mermer benzemiş ahşap ve harçtan oluşan basit malzemeli ölçsüz iki konsol tarafından taşındığını belirtir (Gabriel 2010, 81). 1880-1890'lı yıllara ait fotoğraflarda görülen ampir üsluptaki bu sundurmanın yeni olduğu düşünülmektedir (Ayverdi 1989, 88). Bu sundurma ne Parvillée'nin yaptığı cephe çiziminde nede *Usul-i Mimar-i Osmani* kitabındaki cephe çiziminde görülmektedir (Fig.3-8). Aynı sundurma 20. yüzyılın ilk yarısında kaldırılmıştır. Yapının içine eklenen sütunlarla bir bütünlük içinde düşünüldüğünde, içerde bir son cemaat yeri oluşturulması sırasında yapının dışına da bu sundurmanın eklendiği düşünülebilir. Böylece minimal boyutta da olsa yapının içinde hem bir son cemaat revağı elde edilmiş hem de yapının dışındaki tamamlanmamış görünüm geniş kapı sundurmayla bertaraf edilmiştir.

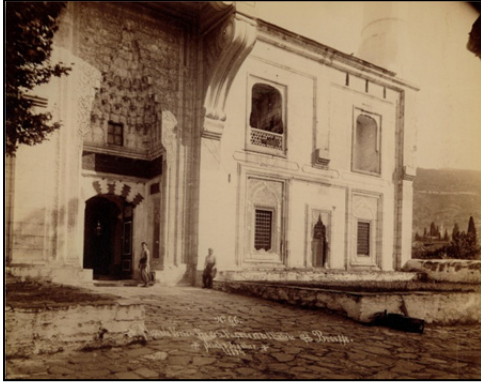
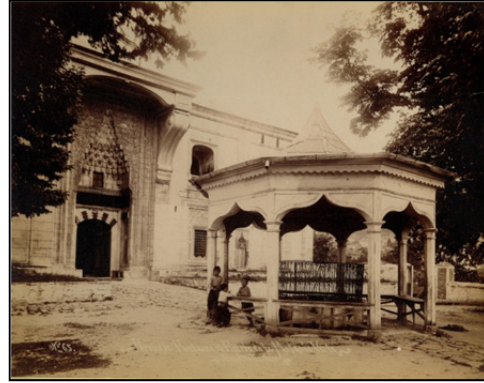
Fig. 14-15. 1880-1890'lı yıllarda Yeşil Cami Avlusundan Taç Kapı ve Kuzey Cephenin Görünümü (İstanbul Üniversitesi Nadir Eserler Kitaplığı)

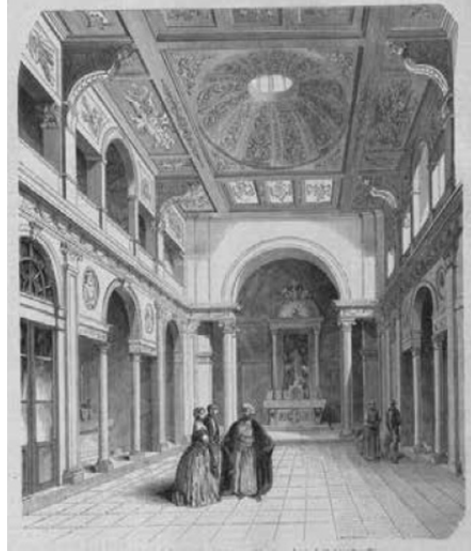
**Fig. 16.** Parvillée ve G. Fossatti Tarafından Tasarlanan Pera'daki St. John Chisostom Roman Katolik Kilisesinin Açılışını Duyuran Gazete Haberindeki Görsel (1854), (M.A. Girardelli'den)

İstanbul'da Osmanlı tarihi eserleri üzerine gözlemler yapan Leon Parvillée için bir caminin belirgin dış cephe unsurları birden çok minare ve revaklar olmalıdır. Zira 19. yüzyılın ikinci yarısında payitaht İstanbul bu tarz anıtsal yapılarla doluydu. Leon Parvillée'nin G. Fossatti ile birlikte tasarladığı 1854 tarihli Pera'daki St. John Chisostom Roman Katolik Kilisesi'nde üst örtünün Yeşil Cami kapı saçağını taşıyan konsollara benzer konsollarla taşındığı görülür (Fig. 16). Bu görüntü, Yeşil Cami önündeki saçağın Parvillée tarafından eklendiğinin kesin bir kanıtı olmasa da, en azından mimarın yaklaşımını anlamamıza yardımcı olur.

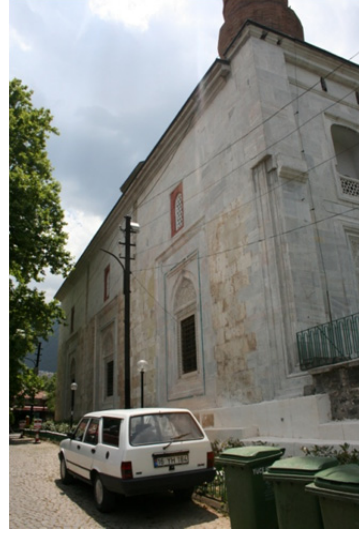
**Fig. 18.** Bursa Yeşil Cami Kuzey Cephesinde Tabhane Hücreleri ve Camiye Girişin Açıldığı Koridor ve Caminin Doğu Cephesi

Ayverdi'den öğrenilen kuzeydoğudaki hücreye dışarıdan kapı açıldığı bilgisi, tarihsiz planda görülen kuzeydoğuda yapının dışında var olan merdivenle desteklenmektedir (Fig. 2). Ancak bu cephede doğrudan dışarı açılan herhangi bir kapının izi seçilememektedir (Fig. 18). Planda bulunan tek açıklığın bu hücrenin penceresi olduğu anlaşılmaktadır. Yeşil Cami pencere parmaklıklarındaki kakma süslemelerle ilgili yapılan çalışmadan bu pencere parmaklıklarında süsleme bulunmadığı anlaşılmaktadır (Yalman 1991). 16. yüzyılın ikinci yarısından sonra kapatılmış bu tabhane hücrelerinden kuzeydoğuda bulunana girişin pencereden sağlanıp sağlanmadığı sorusunun cevabı muallâkta kalır. 1855 depremi sonrası yapılan tadilat sırasında da bu hücrelere yeniden yapının içinden giriş açıldığı arşiv planı ve Parvillée planının kıyaslanması ile anlaşılır. Arşivdeki planın verdiği diğer bir ilginç nokta caminin kuzey cephesindeki alt kat localarının kuzey cephelerinde bulunan pencerelerin bu planda görülmemesidir. Bu pencerelerin parmaklıkları da orijinal değildir. Tarihsiz plandan anlaşıldığı üzere, duvarlarından tavanına ve camiye bakan önyüzlerine kadar çini ve renkli nakışlarla kaplı bu locaların kuzey duvarlarına pencereler sonradan açılmıştır. Pencereleri kuşatan süsleme bordürünün pencerelerin üstünden

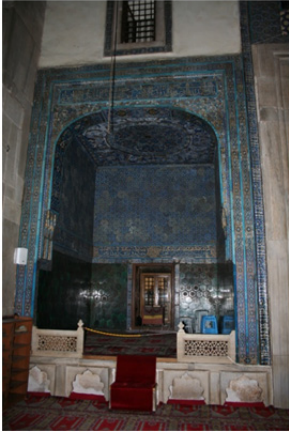
**Fig. 19-20.** Kuzey Cephedeki Alt Kat Locaları ve Pencereleri

geçen bordüre birleşimi de organik olmayıp, bir tadilatla değişikliğe işaret eder (Fig.19, 20).

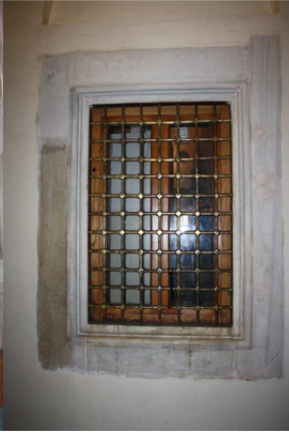
**Fig. 21.** Kuzeybatıdaki Loca Penceresinin Giriş Koridoruna Bakan Tarafı

Bu pencerelerin giriş koridoruna bakan yüzleri de kesme taştan lento ve sövelerle yapılmış olup, silme kuşakları ile çerçevelenmiştir (Fig. 21). Bu pencereler yapının tümünde görülen alt kat pencerelerinden malzeme, süsleme ve teknik açısından da farklılık gösterir. Parvillée çiziminde bu pencereler mevcuttur. 1873 tarihli *Usul-i Mimar-i Osmani'deki* Yeşil Cami planında da alt kat localarının pencereleri görülmekte ve kuzey cephe tabhane girişleri günümüzdeki haliyle aynıdır. Kuzey cephedeki tabhane hücrelerinin girişlerinde yapılan değişiklikler sırasında bu hücrelerin önünde giriş alanı oluşturulmuş ve giriş kapıları eklenmiştir (Fig. 22). Deprem sonrası hazırlanan planda görülmeyen ancak günümüzde camide bulunan detaylardan biri de kuzeybatı tabhane hücrelerine batı eyvanından açılmış kapıdır (Fig. 23, Fig. 2). Parvillée'ye ait planda (Fig. 3) olmadığı görülen kapı, 1873 tarihli *Usul-i Mimar-i Osmani* kitabında mevcuttur (Fig. 9). Bu kapı 1863-1873 yılları arasındaki 10 yıllık süreçte eklenmiş olmalıdır ki arşivdeki 1867 tarihli belgeden restorasyonun bu tarihte halen tamamlanamadığı anlaşılmaktadır.

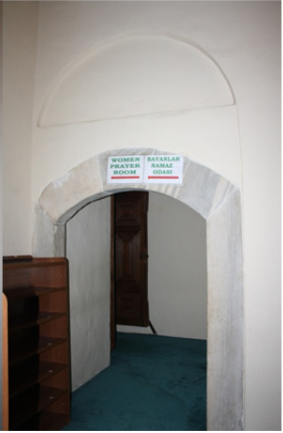
**Fig. 22.** Kuzeydoğu Tabhane Girişi

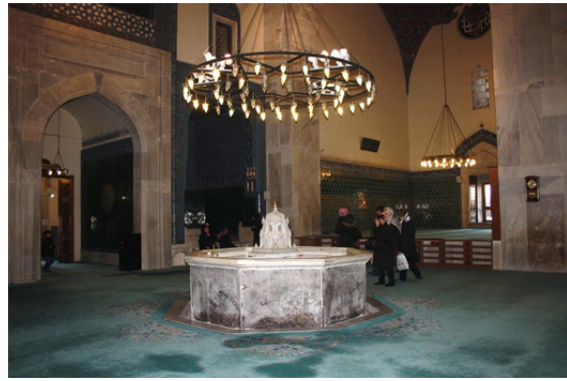
Fig. 26. Bursa Yeşil Cami Şadırvanı

25) havuzun şimdiki görünümüne benzediği dikkati çeker (Fig. 26).

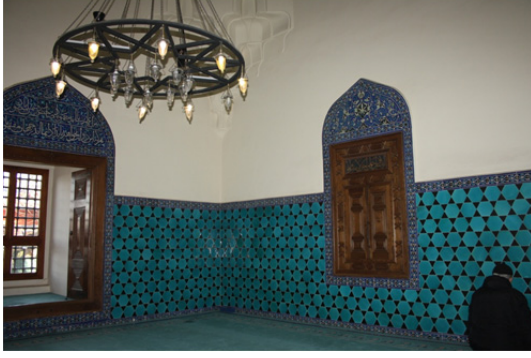
Fig. 27. Güneydoğu Tabhane Hücresindeki Niş

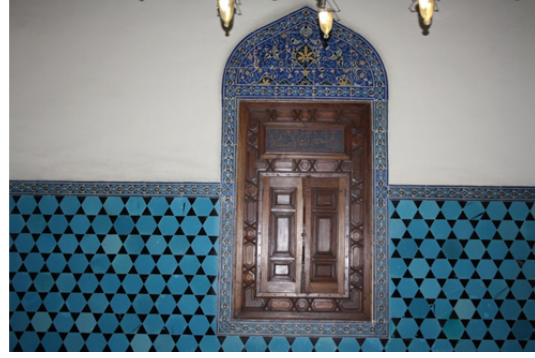
Fig. 28. Güneybatı Tabhane Hücresindeki Niş

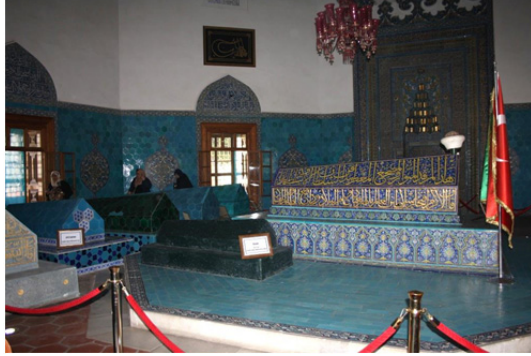
Fig. 29. Çelebi Mehmed Türbesi İçi

Kuzeyde bulunan ve arşiv belgesinde de çizilen sanduka Çelebi Mehmed'in kabrinin sekizgen kaidesinin süsleme bordürleri içinde kalır (Fig. 29). Güneyde bulunan ve muhtemelen 1863 onarımları sırasında eklenen iki şehzade sandukasından mihraba yakın olan sanduka, bu sekizgen kaidenin çevre bordürünün üzerindedir (Fig. 30). Çocuk şehzade kabirlerinde aynı malzemenin kullanılması kuzeyde bulunan sandukanın da güneydekilerle aynı anda tamir edilerek yenilenmiş olabileceğini düşündürür. Bu mezarların 1863 onarımlarında türbeye eklendiğini hem arşivdeki plan hem de 1863 tarihli belge ortaya koyar. Başbakanlık Osmanlı Arşivi'nde bulunan evkaf defterinde:

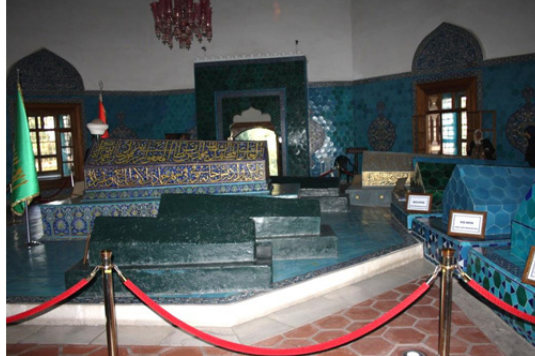
Fig. 30. Çelebi Mehmed'in Sandukasının Güneyinde Bulunan ve Muhtemelen 1863 Sonrası Eklenmiş Şehzade Sandukaları

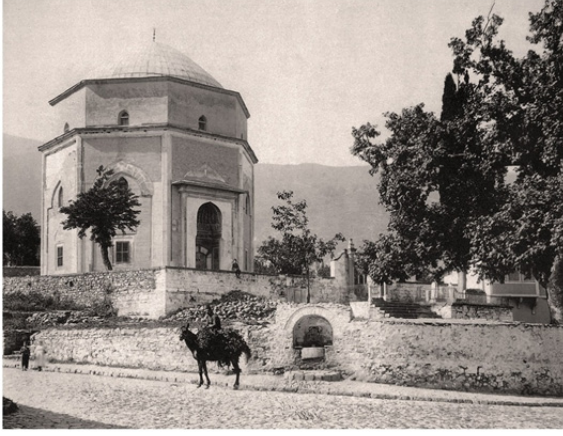
**Fig. 31.** 1894 yılında Bursa Yeşil Türbe ve Civarı  
(<http://www.dergibursa.com.tr/eski-bursanin-nostaljik-izleri/>)

Arşiv planında ise cami ve türbe yakınında üç çeşme iki de şadırvan işlenmiştir. Cami ve türbe civarında günümüzde tek bir çeşme vardır. Başbakanlık Osmanlı Arşivi'nde bulunan 1621 tarihli belgeden “*medrese, cami-i şerif ve vesair çeşmelerin tamirine*” BOA. EV.D. 24181) tanımlamasından külliye de birden fazla çeşmenin olduğu kesinleşir. Muradiye Külliyesi avlusundan bulunan taş eserler arasında 1801 tarihli Çelebi Mehmed Camisi Kapıcısı Ali Efendi Çeşmesi'nin kırık kitabe parçaları vardır. Planda görülen çeşmelerden ikisi türbeyi çevreleyen duvardadır. Merdivenin iki yanındaki çeşmelerden güneydoğuda olanın 1894 yılına kadar varlığını koruduğu eski Bursa fotoğraflarından anlaşılmaktadır (Fig. 31). Aynı fotoğrafın açısına girmesi gereken ve türbeyi çevreleyen ikinci kademe duvarına bitişik olan türbedar odası, çeşme ve başka bir mekânın fotoğrafının çekildiği tarihe kadar kaldırılmış olduğu anlaşılıyor.

Türbenin önünde ve yine türbenin doğusundaki sandukaların yanındaki şadırvanlarında 1894 tarihli fotoğrafın kadrasına girmediği farkedilir. Bu şadırvanlardan türbenin önünde bulunanın yerinde şimdilerde küçük bir çeşme vardır. Tarihsiz çeşme üzerinde bulunan süslemeler geç dönem özellikleri göstermektedir (Fig. 32). Planda, kare formlu olarak tasvir edilmiş şadırvanda olduğu gibi bu çeşmede kare bir zemin üzerindedir. Külliye de yapılan onarımlarda şadırvanın kaldırılmasının ardından bu çeşme eklenmiştir. Günümüzde cami yakınında tarihi tuvalet bulunmaz. 1645 tarihli bir belgeden caminin yakınında 6 adet tuvalet bulunduğu öğrenilmektedir (Ayverdi 1989, 51). Bu belge ile Başbakanlık Osmanlı Arşivi'nde bulunan plan bu açıdan uyusmaktadır. Planda görülen altı tuvalet bilinmeyen bir tarihte kaldırılmıştır.

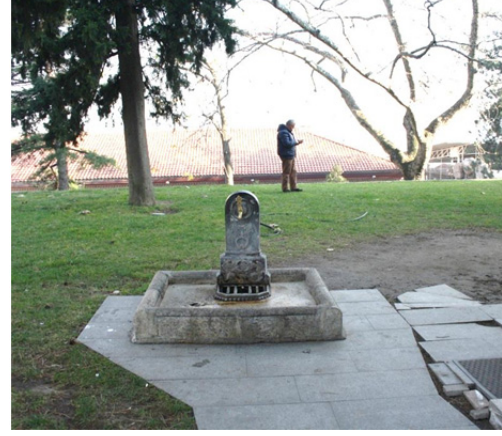
**Fig. 32.** Yeşil Türbe Yakınında Bulunan Çeşme
