Eskişehir Alâeddin Camisi'nin Onarılmasına Dair Girişimler (1878-1886)

Efforts for the Restoration of the Alaeddin Mosque, Eskisehir (1878-1886)

Remzi AYDIN*

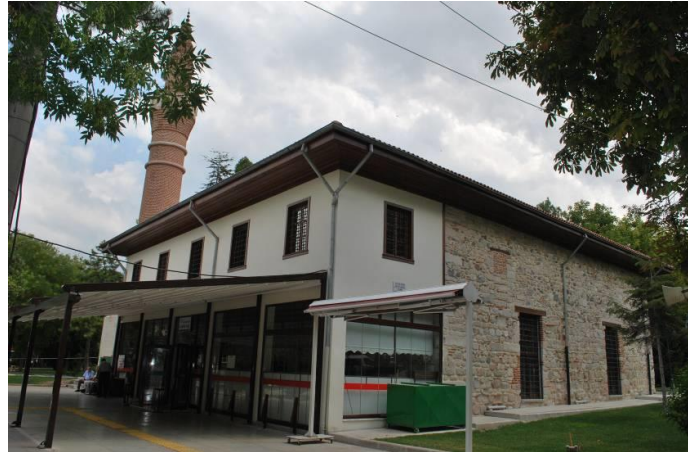
Fig. 1. Eskişehir Alâeddin Camisi'nin Genel Görünüşü

Kuzey-güney doğrultuda uzanan yapı, moloz taş ve tuğla malzeme ile inşa edilmiş olup, harim ve son cemaat mahalinden oluşmaktadır (Fig. 1). Harimin son cemaat mahali ile birleştiği kuzeydoğu köşede, orijinal minare kaidesi ile bu kaidenin doğusuna sonradan ilave edilmiş ikinci bir minare bulunmaktadır (Fig. 2). Doğu cephenin kuzey ucunda yer alan her iki minare kaidesi de kare formdadır. Üzerinde kitabenin yer aldığı orijinal minarenin sadece kesme taş

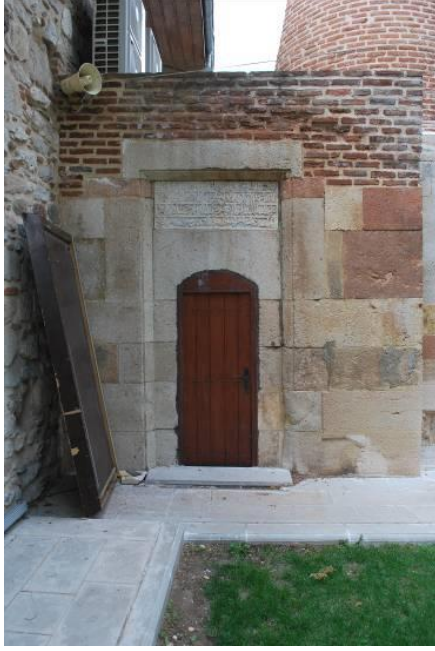
Fig. 2. Kuzeydoğu Köşedeki Eski Minare Kaidesi

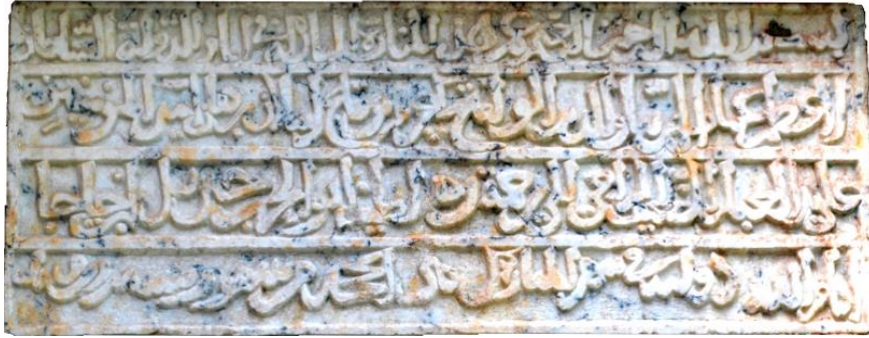
kaidesi günümüze ulaşmıştır (Fig. 3). Güney cephesindeki basık kemerli kapı açıklığının üzerindeki dört satırlık celi-sülüs hatlı Arapça kitabe şu şekildedir (Fig. 4):

Fig. 4. Cacaoğlu Nureddin'in Minare İnşa Kitabesi

Kitabeden minarenin Selçuklu sultanı III. Gıyâseddin Keyhusrev zamanında, Caca oğlu Cibril tarafından 1268 yılında yaptırıldığı anlaşılmaktadır. Bitişindeki ikinci minare; kare kaideli, silindirik gövdeli, tek şerefeli olup, kademeli bir külahla nihayetlenmektedir. Minarenin şerefe altı ve pabuçtaki silmeleri ile kaidesinde taş, diğer kısımlarında ise tuğla malzeme kullanılmıştır.

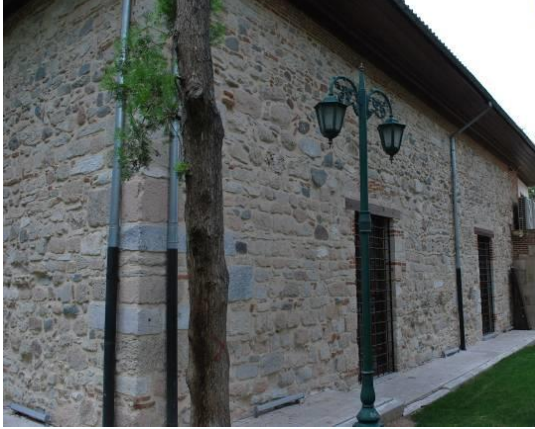
Fig. 5. Doğu Cephe Genel Görünüşü

Caminin düzensiz örgülü beden duvarlarına bakıldığında, moloz, kesme taş, mermer ve tuğla malzemenin kullanıldığı görülmektedir. Örgü içerisindeki mermer malzemelerin devşirme olduğu üzerindeki yazı ve bezemelerden tespit edilebilmektedir. Caminin doğu ve güney cephesinde ikişer, batı cephesinde ise biri mahfile açılan dikdörtgen formlu üç pencere açıklığı mevcuttur (Fig. 5-6). Batı cephenin kuzey ucundaki izler, harime açılan bir üst pencere açıklığının tuğla ile kapatıldığını göstermektedir (Fig. 7). Kuzey cephede ikisi altta harime, beşi üstte kadınlar mahfiline açılan dikdörtgen formlu yedi pencere açıklığı bulunmaktadır (Fig. 8). Kuzey cephedeki son cemaat mahali beş betonarme kolon tarafından taşınmakta olup, (1951 yılındaki onarım öncesinde bu kısım altı mermer direk tarafından taşınmaktaydı (Aslanbay 1955, 14) kuzey ve batı cepheleri açıktır (Fig. 9). Açık olan cepheler günümüzde şeffaf cam-çerçeve ile çevrilidir. Son cemaat mahalinin doğusundaki merdiven ile harime dahil edilmiş mahfile ulaşılmaktadır. Mahfil katı, doğu-batı doğrultuda uzanmakta olup, girişlemesi alttan kaplamalı ahşap tavadır. Tavan, betonarme kolon ve kirişler tarafından taşınmaktadır. Mahfil katı kuzey cephesinde beş, batı cephesinde bir pencere açıklığı ile aydınlatılmaktadır (Fig. 10). Mahfilin güney cephesinin

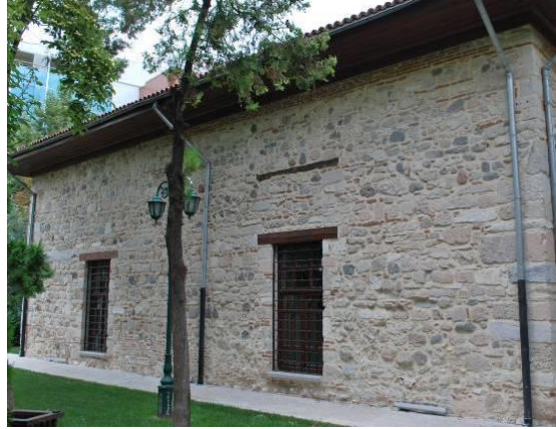
Fig. 6. Güney Cephe Genel Görünüşü

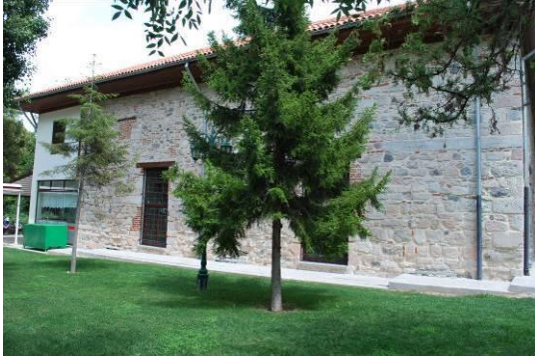
Fig. 7. Batı Cephe Genel Görünüşü

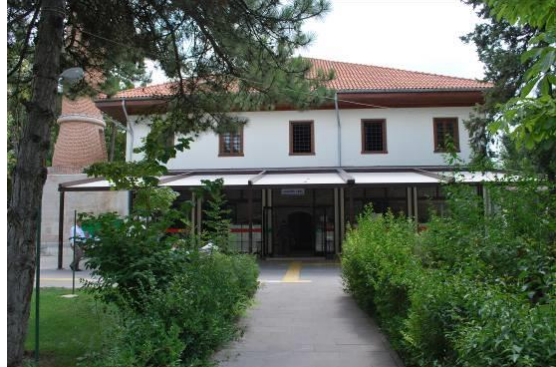
Fig. 8. Kuzey Cephe Genel Görünüşü

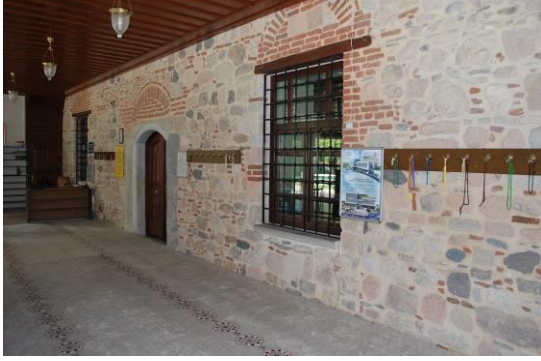
ortasındaki balkon harime doğru çıkıntı yapmaktadır. Caminin harime açılan kuzey cephesinde, basık kemerli kapı açıklığıyla iki yanında birer dikdörtgen pencere açıklığı yer almaktadır. Kapı ve pencerelerin üzerine tuğladan yapılmış sivri tahfif kemerleri yerleştirilmiştir (Fig. 9).

Fig. 9. Son Cemaat Mahali Genel Görünüşü

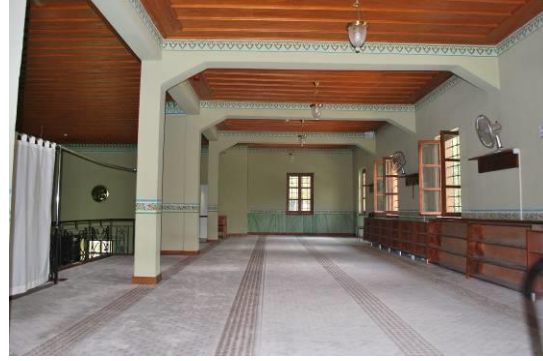
Fig. 10. Mahfil Katı Genel Görünüşü

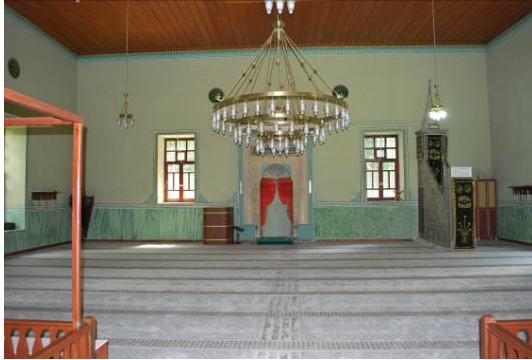
Caminin harimine basık kemerli mermer kapı açıklığından geçildikten sonra ulaşılmaktadır. Tek mekânlı harimin üzeri, kirişlemesi alttan kaplamalı ahşap tavan ile örtülü olup, ortasında sekiz dilimli ahşap bir kubbe yer almaktadır (Fig. 11-12). Dört cephesindeki ikişer pencere ile aydınlatılan harimin güney cephesine, kapı ile aynı aksta yarım daire nişe sahip taş mihrap yerleştirilmiştir (Fig. 13-14). Nişin üzeri yuvarlak kemerli bir kavsara ile örtülüdür.

Fig. 11. Harimin Kuzeyden Görünüşü

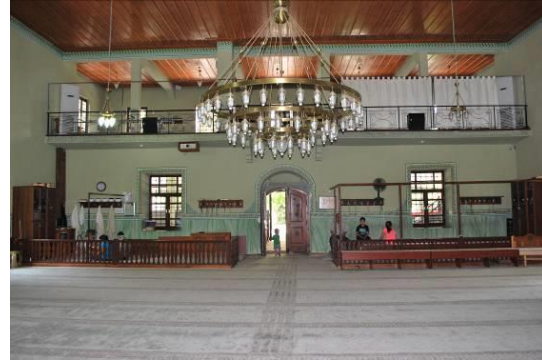
Fig. 12. Harimin Güneyden Görünüşü

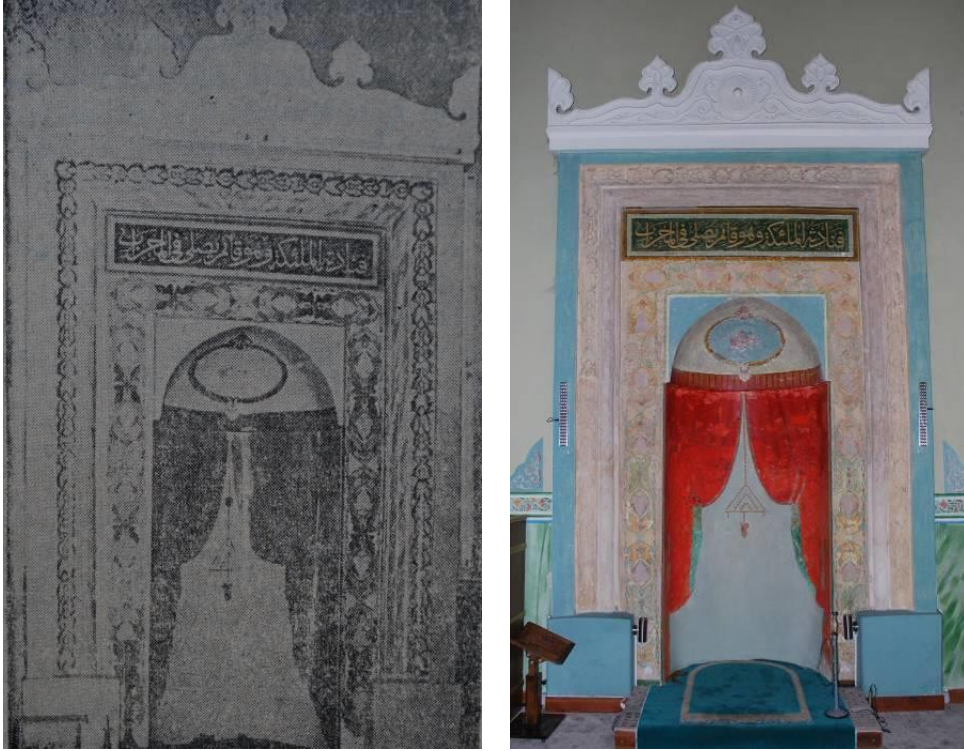
Yuvarlak kemerli kavsaraya sahip mihrap nişinin etrafını ikisi düz, biri içbükey diğeri dışbükey dört bordür çevrelemektedir. Kavsaranın üzerindeki dikdörtgen alınlıkta Kur'ân-ı Ker'im, Âli İmrân Sûresi 39. Ayet'ten bir bölüm "*Fe nâdetul melâiketu ve huve kâimun yusallî fil mihrabi*"= Anlamı: *O kalkmış mihrapta namaz kılıyor iken, melekler kendisine şöyle seslendiler* (Yazır 2002, 49) kalemîsi olarak yazılmıştır. Mihrabın kavsarası, nişi ve bordürleri kalemîşleri ile süslenmiştir. Kavsaradaki oval madalyonun içerisinde, mavi zemin üzerine işlenmiş çiçek buketi yer almaktadır. Niş içerisindeki kırmızı renkli perde kompozisyonu iki kordon ile yanlara toplanmış olup, zemine kadar uzanmaktadır. Aşağı doğru kademeli bir şekilde daralan perdeye, üst kısmındaki pileler ve renk tonlamaları derinlik kazandırmıştır. Perdenin ortasında askılı bir kandil sarkmaktadır. Mihrap nişini çevreleyen birinci bordürü; yeşil, kırmızı, kahverengi ve mavi renklerle boyanmış soyut bitkisel bezemeler, üçüncü bordürü ise rumilerin çevrelediği palmet motifinin birbirine ulandığı kompozisyon süslemektedir. Mihrap çerçevesinin üst kısmı, palmetlerle süslenmiş alçı bir tepelik ile nihayetlenmektedir. Tepeliğin kenarlarındaki palmetler yarım, aradakiler ise ortadaki daha büyük olmak üzere tamdır. Kavsaranın ortasındaki büyük palmetin altında, iki yandan uzanan kıvrım dal ve üzerindeki yapraklar ile sınırlandırılmış

kabartma güneş kursu motifi bulunmaktadır. Mihrabın batısında yer alan mozaik betondan yapılmış minber, orijinal değildir.

Fig. 13-14. Mihrabın Eski (Aslanbay 1955, 52) ve Yeni Genel Görünüşü
