# SOSYAL BİLİMLER DERGİSİ

### KARABÜK ZOPRAN KÖYÜ ÇEŞME VE ÇAMAŞIRHANESİ

#### *Karabük Zopran Village Fountain And Laundry*

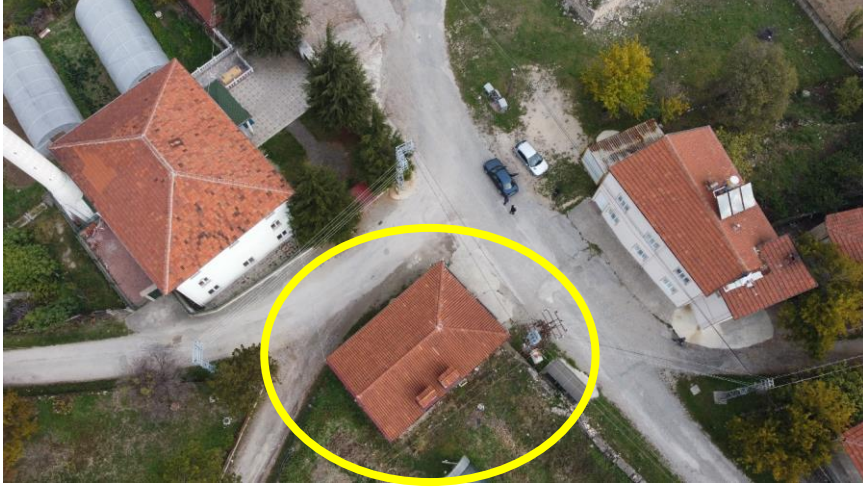
Foto. 1. Zopran köyü çamaşırhane ve çeşmesinin havdan görünümü

bulunmaktadır. Çamaşırhane, günümüzde köy müzesi olarak işlevlendirilmiştir. Çeşme ise özgün işlevini korumaktadır (Foto. 1).

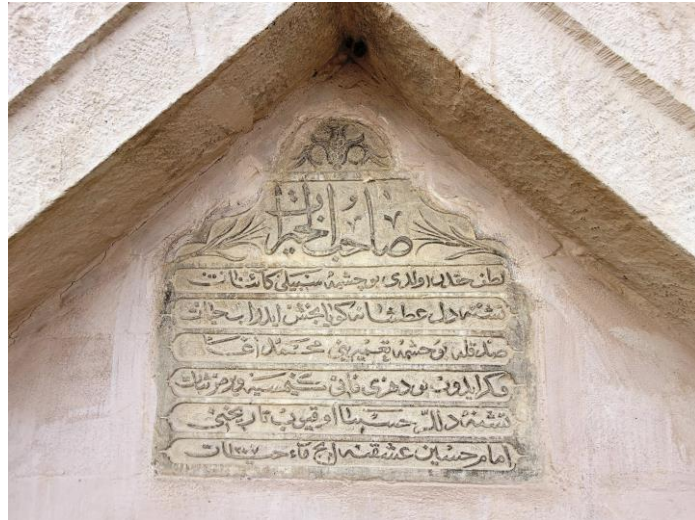
Foto. 2. Doğu cephe, güney kemer nişindeki kitabe

Çamaşırhane ile ilgili herhangi bir kitabe ya da belge tespit edilememiştir. Çeşmenin ise kuzey cephesindeki iki kemer nişi içerisinde de tarih belirten kitabeye rastlanmaktadır. Kuzey duvarın batı kemer nişindeki dilimli kemerli kartuş içerisinde, yedi satırlık kitabe bulunmaktadır (Foto. 2, Şekil 1). Kitabede şu ifadeler yer verilmiştir.

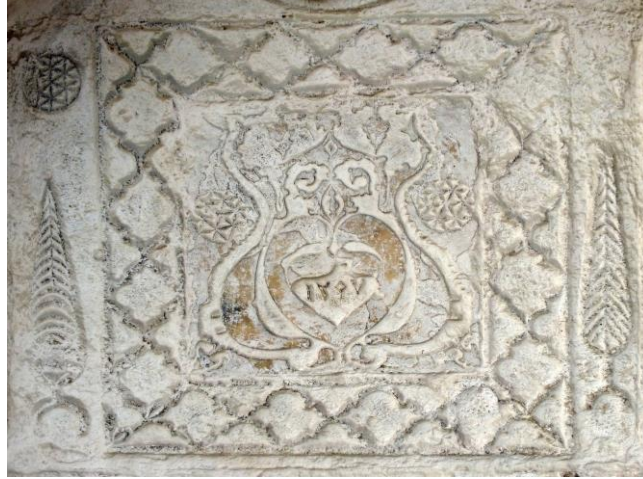
Foto. 3. Doğu cephe, kuzey kemer nişindeki tarih kitabesi

Çeşmenin kuzey yüzündeki doğu kemer nişinde yer alan kare çerçevedeki bitkisel bezemelerin içerisinde de H 1207/M 1792-1793 tarihi yazılıdır (Foto. 3).

Çeşmenin kuzey kemer nişinin arkasına denk gelen ve çamaşırhanenin kuzeydoğu köşesindeki depo, 195x121 cm ölçülerinde dikdörtgen planlıdır. Su deposu güney duvarındaki bir açıklık ile çamaşırhaneye bağlantısı mevcuttur (Foto. 3).

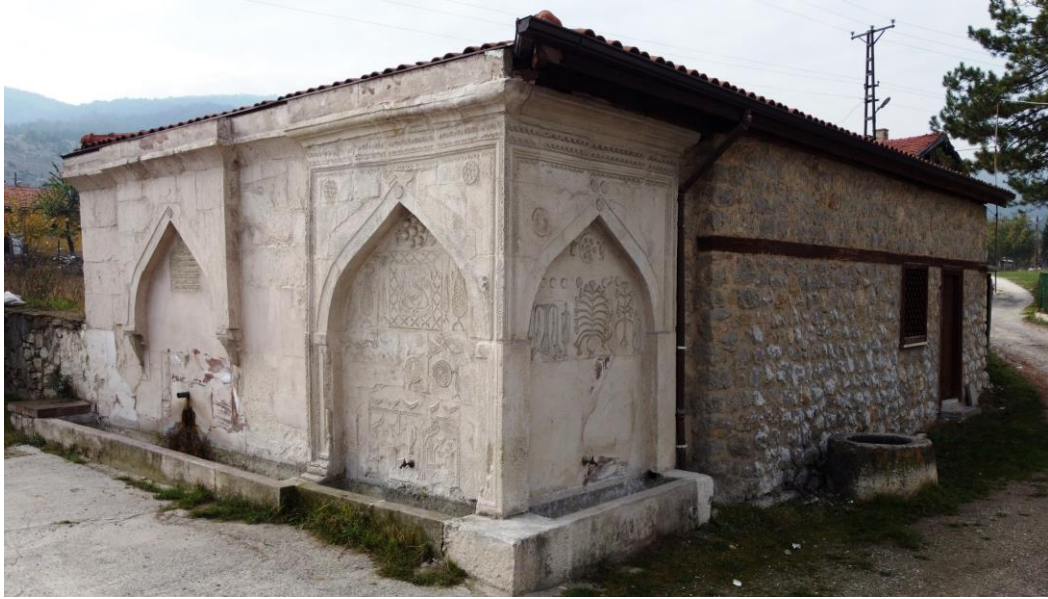
**Foto. 4.** Çeşmenin kuzeydoğudan görünümü

Çamaşırhaneye bitişik nizamdaki çeşme<sup>5</sup> iki cepheli, bağımlı, depolu ve sivri kemerlidir. Çeşmenin doğu cephesinde iki, kuzey cephesinde bir olmak üzere üç adet sivri kemerli niş bulunmaktadır (Foto. 4).

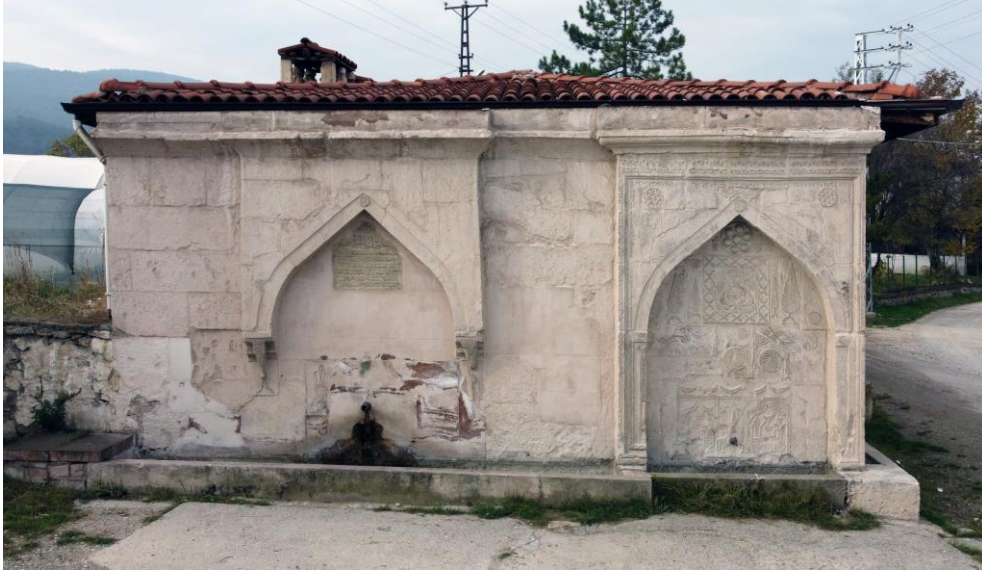
Foto. 5. Çeşmenin doğu duvarı

Çeşmenin doğu cephesi yatay dikdörtgen kütleyle sahip olup yaklaşık 720 cm genişliğinde, 310 cm yüksekliğindedir. Cephedeki çeşme nişini çevreleyen kuzeydeki sivri kemer zemine kadar inerken, güneydeki kemer lülenin üst seviyesinde sonlandırılmıştır. Cephedeki kuzey kemer, duvarın kuzey sınırından başlamakta olup kemer nişi 180 cm genişliğinde, 21 cm derinliğindedir. İki kemer arasında 130 cm kadar mesafe bulunmaktadır. Cephenin güneyindeki kemer nişi 170 cm genişliğinde, 21 cm derinliğindedir. Güney kemer nişinden güney duvar sınırına kadar olan duvar yüzeyi boş bırakılmıştır. Çeşmenin kuzey cephesinde tek kemer nişi bulunmaktadır. Çeşmenin düşey dikdörtgen formlu kuzey kütleleri 235 cm genişliğinde, 310 cm yüksekliğindedir. Yaklaşık 170 cm genişliğindeki kemer nişi, 13 cm derinliğindedir. Günümüzde özgünlüğünü kaybetmiş olan çeşmelerin ön tarafındaki yalıkların genişliği 35 ile 60 cm arasında değişmektedir (Foto. 5, Şekil 2).

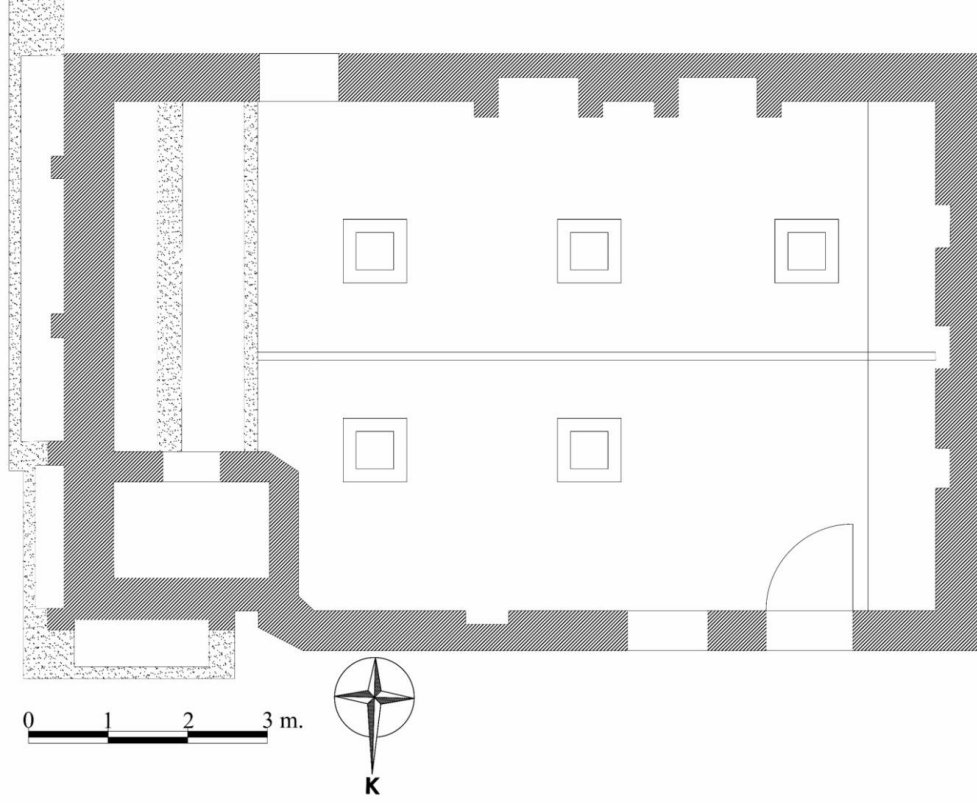
Şekil 3. Zopran Çamaşırhanesi'nin planı

Doğu-batı doğrultusunda uzanan dikdörtgen planlı çamaşırhane<sup>6</sup>, ahşap konstrüksiyonlu kırma çatıyla örtülüdür (Şekil 3). Kuzey duvarın batı köşesine yakın bölgesindeki ahşap söveli, tek kanatlı kapı ile yapıya geçiş sağlanmaktadır. Kapıdan geçildikten sonra ulaşılan dikdörtgen planlı çamaşırhanenin güney duvarında iki ocak, kuzey duvarında bir niş, güney duvarında üç niş ve duvar önünde seki yer almaktadır. Çamaşır yıkamada kullanılan suyun ısıtıldığı güney duvardaki ocak nişlerinin genişliği 100 cm, derinliği 50 cm'dir. Basık kemer formulu taş ocaklar 20 cm kadar taşıntı yapmakta olup ocakların üstünde baca delikleri bulunmaktadır (Foto. 6, 7). Kuzey ve batı duvardaki nişlerin genişliği yaklaşık 50 ila 54 cm arasında değişmekte olup derinliği 17 cm'dir. Batı duvar önündeki 50 cm yüksekliğindeki seki, 84 cm genişliğindedir. Kuzey duvarın önünde yüksek bir seki ve çeşme mevcuttur. Masif bir görünüme sahip

çeşmede kemer ya da niş görülmemektedir. Çeşmenin önünde yalak, üst kısmındaki bölümde ise iki adet çamaşır yıkama teknesi bulunmaktadır. Bu tekneler çeşmenin yalağına bağlı olup tekne ve yalaktan taşan sular ortadaki kanallar vasıtasıyla yapının dışına aktarılmaktadır (Foto. 6, 7; Şek. 3).

Dikdörtgen şekilli iç mekânın kuzeydoğu köşesinde su deposu bulunmakta olup depo güney duvarındaki ahşap kanatlı bir açıklıkla çamaşırhaneye açılmaktadır.

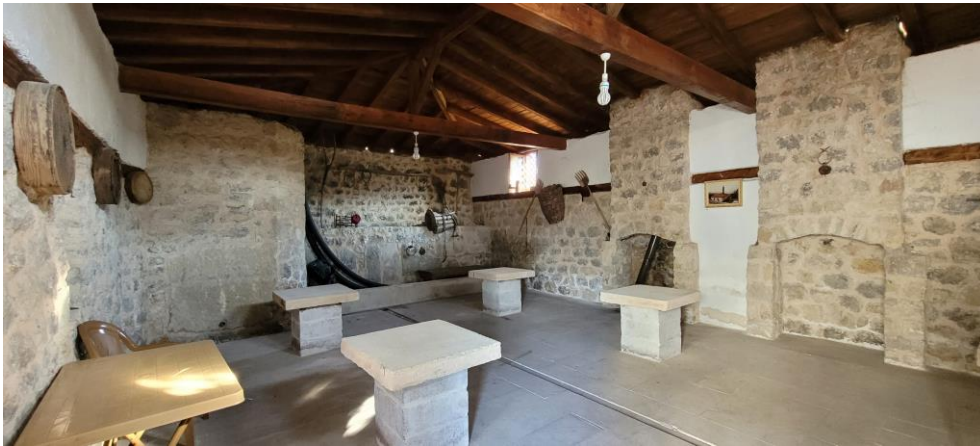
Foto. 6. Çamaşırhane iç mekânı, doğu yönden görünüm

Kesme taş döşeli zemin, iki taraftan ortaya doğru eğim yapacak şekilde düzenlenmiş olup ortada, zemin kotunun altında bir su kanalına yer verilmiştir. Her kenarı 47 cm ölçülerindeki kare ayaklara oturan ve her kenarı yaklaşık 80 cm ölçülerindeki kare şekilli beş yunak taşı bulunmaktadır. Orta ve doğu sıradaki ikişer yunak taşı birbirine paralel olarak yerleştirilmiştir. Batı yönün kuzey tarafında giriş kapısı olduğundan bu yönde tek yunak taşı mevcuttur (Foto. 6).

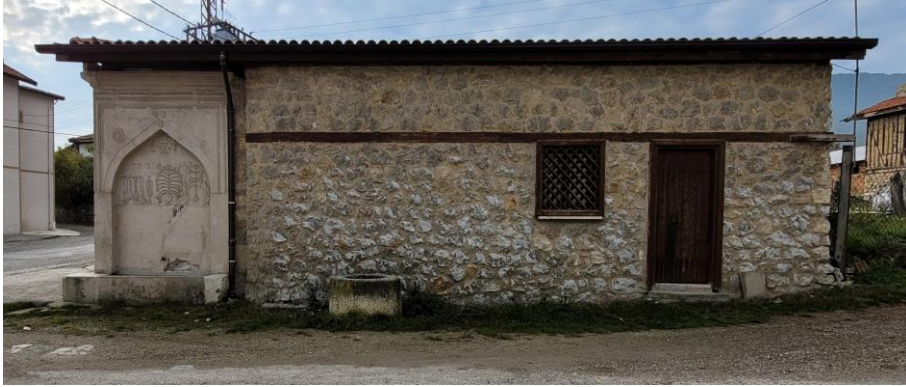
Foto. 8. Kuzey cepheden görünüm

Kuzey cephe aksında batıya kaydırılmış, tek kanatlı ahşap kapı bulunmaktadır. Kapının solunda kare formlu, ahşap kafesli pencere açıklığı mevcuttur. Çamaşırhane bölümünde kapı ve pencerenin üst seviyesindeki ahşap silme, cepheyi yatayda ikiye bölmektedir. Cephe aksının doğu tarafında çeşmenin kuzey yüzündeki tek kemer nişi yer almaktadır. Sivri kemerli niş yüzeyinde ve kemer köşeliklerinde bitkisel ve geometrik süsleme unsurları görülmektedir (Foto. 8, Şekil 4).

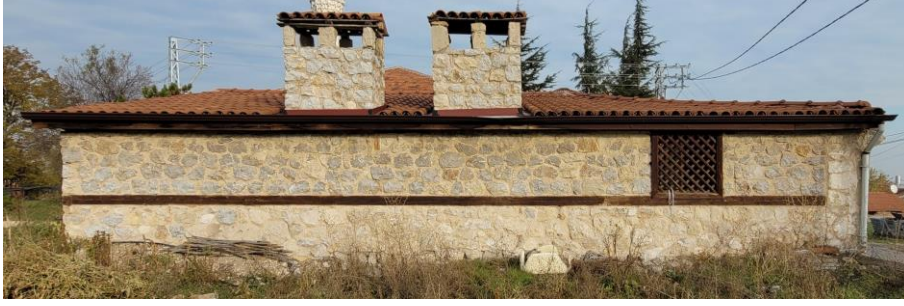
Foto. 9. Güney cephe görünümü

Güney cephe aksının doğusunda ahşap kafesli, kare şekilli bir pencere açıklığı vardır. Yığma taş duvar örgülü cepheyi, ahşap hatlı yatayda ikiye bölmektedir. Cephenin ortasına yakın bölümde çatıdan yükselen dikdörtgen kesitli iki baca, cephedeki dikkat çeken unsurlardır (Foto. 9, Şekil 5).

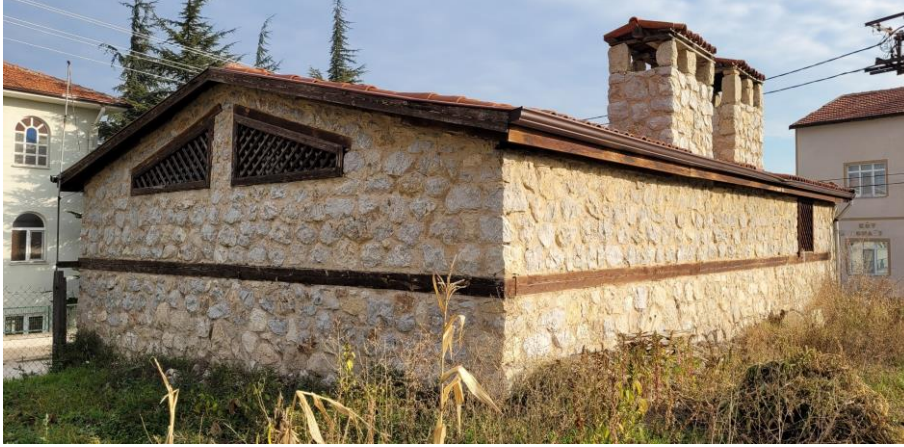
Foto. 10. Çamaşırhanenin güneybatı köşeden görünümü

Batı cephe aksının ortasında, üst seviyede, birbirine paralel olarak yerleştirilmiş ahşap kafesli iki yamuk dikdörtgen pencere açıklığı vardır. Bu pencereler beşik çatı ile uyumlu bir şekilde yapılmış olup üçgen oluşturmaktadır (Foto. 10).

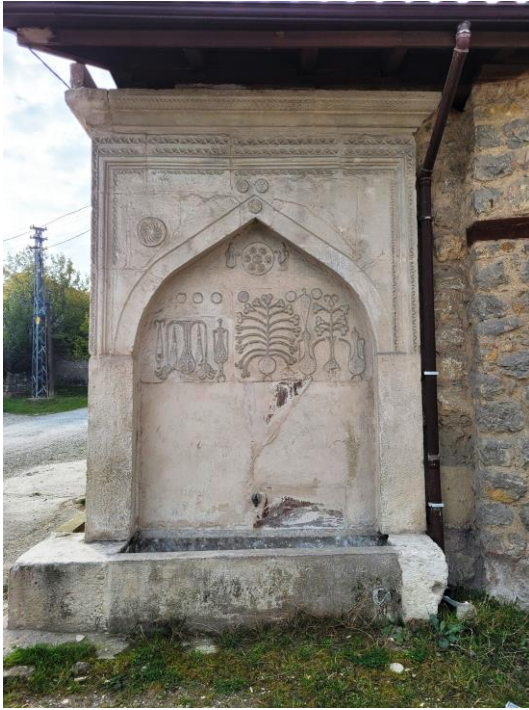
Foto. 11. Kuzey cephe, kemer nişi

Çeşmenin kuzey cephesinde yer alan sivri kemerli niş içerisinde ve çevresinde oldukça yoğun bezeme bulunmaktadır. Kemerin etrafını iki kenarda dört sıra, üst tarafta beş sıra bordür “ters U” şeklinde çevrelemektedir. Kemer üzengi seviyesinde başlayan bu şeritlerden bir ve dördüncü sıradakiler zikzak

formlu, ikincisi dış bükey, üçüncüsü iç bükeydir. Üst tarafta bu bordürlerden farklı olarak bir sıra daha zikzak motifli bordür bulunmaktadır.

Niş içerisinde bitkisel ve geometrik süslemeler bulunmaktadır. Kemerin iç yüzeyinde üç farklı kompozisyonda vazodan çıkan çiçek motifine yer verilmiştir. Orta ve batıdaki çiçekler üç yapraklı yonca şeklindedir. Ortadaki çiçek, hayat ağacı şeklinde betimlenmiştir. Batıdaki vazonun iki yanına vazoya bakar şekilde ibrik motifleri yerleştirilmiştir. Soldaki vazodan çıkan çiçekler, iki yandan aşağıya bakar şekilde betimlenmiş olup vazo ile çiçeğin dalı arasında selvi ağacı motifi işlenmiştir. Bu motiflerin üzerinde tek sıra yerleştirilmiş süslemesiz rozetler bulunmaktadır. Kemerin üst kısmında ortada daire formlu bir tepsi, tepsinin iki yanına simetrik olarak yerleştirilmiş ibrik motifinin oluşturduğu kompozisyon mevcuttur. Tepsi üzerinde yer alan motiflerin bardak ya da fincan takımı olduğu düşünülmektedir. Kilit taşı noktasındaki rozet, altı yapraklı bitkisel süslemeli olup bu rozetin üzerindeki iki rozet, geometrik desendir. Sol kemer köşesinde çarkifelek motifi yerleştirilmiştir. Aynı motifin sağ kemer köşesinde de olduğu fakat günümüze gelemediği düşünülmektedir. Çeşmeyi oluşturan düşey dikdörtgen kütleinin alınlık kısmında, geometrik desenlerin oluşturduğu bir kuşak bulunmaktadır (Foto. 11, Şekil 6).

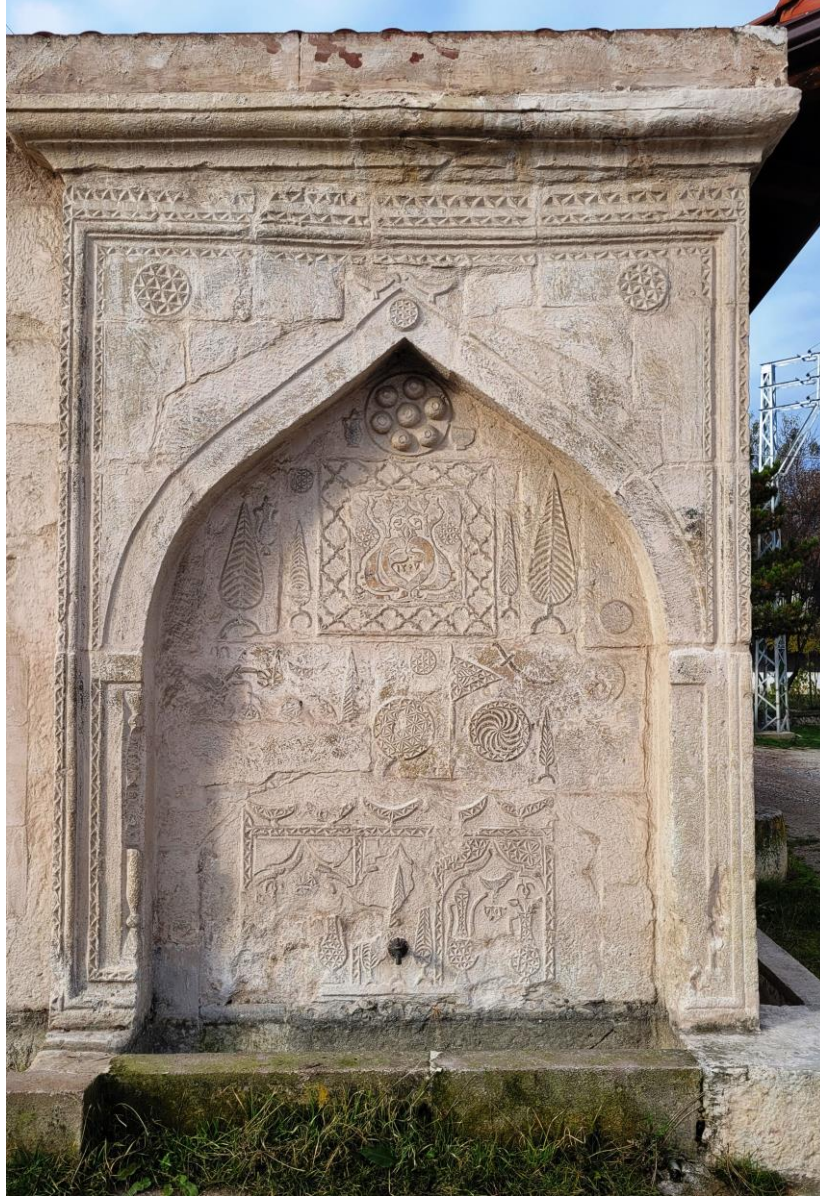
**Foto. 12.** Doğu cephe, kuzey kemer nişi

Doğu cephede yer alan iki kemerden biri olan kuzey yöndeki sivri kemerli niş içerisinde yoğun bitkisel, geometrik, nesnel ve figüratif süsleme unsurları bulunmaktadır. Kemer yüzeyindeki süslemeler en alt seviyeden başlayıp nişin tamamını kapsamaktadır. Kemerin etrafını kuzey cephede olduğu gibi iki kenarda dört sıra, üst tarafta beş sıra bordür “ters U” şeklinde çevrelemektedir. Kemerin alt seviyesinde başlayan bu şeritlerden bir ve dördüncü sıradakiler zikzak formlu, ikincisi dış bükey, üçüncüsü iç bükeydir. Üst tarafta bu bordürlerden farklı olarak bir sıra daha zikzak motifli bordür bulunmaktadır. Kemerin kuzey tarafında üzengi seviyesinin altında, bu bordürlerin ve kemeri sınırlayan sütunçenin olmadığı görülmektedir. Süslemeli bordürlerin ve sütunçenin zamanla harap olduğu ve onarımlarda günümüzdeki haline getirildiği anlaşılmaktadır.

Kemerin içerisindeki süslemeler üç bölüm halinde düzenlenmiştir. Alt bölümde birbirine bitişik, düşey dikdörtgen formlu üç pano bulunmakta olup panoları zikzak formlarının oluşturduğu bordürler çevrelemektedir. Panoların içerisinde dilimli kemer formları içerisinde farklı süsleme kompozisyonlarına yer verilmiştir. Kemer köşelikleri ise geometrik motifler ile bezenmiştir. Kuzey kemer içerisinde ibrik ve

vazo motiflerinin arasında kuş motifi vardır. Orta ve güney pano büyük oranda tahrip olmuştur. Ortadaki panoda üç adet selvi ağacına yer verilmiştir. Güney panoda ise sadece ibrik olduğu anlaşılan bir motif algılanabilmektedir. Panoların üstüne beş adet kuş motifi işlenmiştir.

Orta bölümde kompozisyonu oluşturan çarkifelek, vazo, kılıç, bayrak, farklı boyutlarda selvi ağaçları ile farklı boyutlarda geometrik desenli rozet motifleri gelişigüzel yerleştirilmiştir. Bu bölümün güney tarafındaki bitkisel motifler tahrip olduğundan dolayı mahiyeti tam olarak anlaşılamamaktadır.

Üst bölümde kare bir çerçeve içerisinde tarih kitabesi yer almaktadır. Çerçeveyi, dilimli kartuşların oluşturduğu bordür çevrelemektedir. Süslemeli kare levha içerisinde H. 1207 tarihi, Osmanlıca sülüs karakterli olarak yazılmıştır. Tarih kitabesinin iki yanında stilize bitkisel bezemeler mevcuttur. Çerçevenin iki yanında simetrik olarak yerleştirilmiş bir büyük, bir küçük selvi ağacı bulunmaktadır. Çerçevenin üzerindeki kemerin üst kısmındaki süsleme, doğu yöndeki kemer süslemesi ile benzerlik göstermektedir. Ortada daire formlu bir tepsi, tepsinin iki yanına simetrik olarak yerleştirilmiş ibrik motifinin oluşturduğu kompozisyon mevcuttur. Tepsi üzerinde yer alan motiflerin bardak ya da fincan takımı olduğu düşünülmektedir. Kemer kilit taşı noktasında ve kemer köşeliklerindeki rozetler ise geometrik desenlidir. Ayrıca kemerin üstünde birbirine bakar şekilde betimlenmiş iki kuş motifi görülmektedir (Foto. 12; Şekil 7).

Doğu cephede yer alan iki kemerden biri olan kuzey yöndeki sivri kemerli niş içerisinde yoğun bitkisel, geometrik, nesnel ve figüratif süsleme unsurları yer almaktadır. Kemer yüzeyindeki süslemeler en alt seviyeden başlayıp nişin tamamını kapsamaktadır. Bu nişin yüzeyinde kuş figürleri, çarkıfelek, vazo, kılıç, sancak motiflerinin yanı sıra bitkisel ve geometrik kompozisyonlar bulunmaktadır. Doğu cephedeki güney yöndeki kemer nişinde ise sadece kitabenin tepeliğindeki vazodan çıkan çiçek motifi ve birinci satırın iki tarafında bitkisel süsleme mevcuttur. Kemer konsollarındaki geometrik desenler ile konsolun altındaki ve aynalık taşıdaki ibrik motifleri dışında sade bir görünüme sahiptir. Çeşmenin kuzey kemer nişi içerisinde vazodan çıkan çiçek, ibrik, selvi ağacı, çarkıfelek motifi ve geometrik desenli rozetler süsleme kompozisyonu oluşturmaktadır.

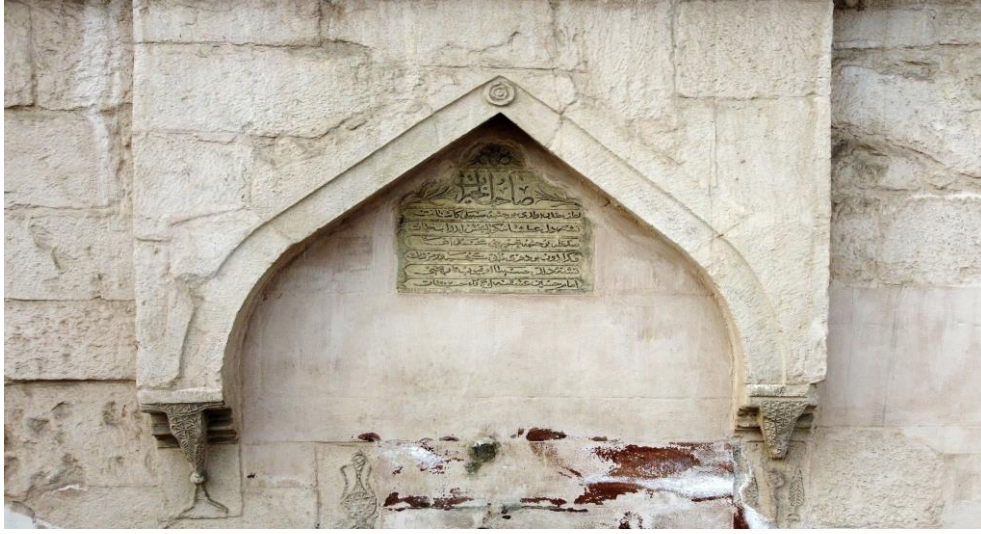
Foto. 13. Doğu cephe, güney kemer nişi

Doğu cephe, güney yöndeki kemer nişi, diğer nişlere göre daha sadedir. Kitabe tepeliğinde vazodan çıkan çiçek ve birinci satırın iki tarafında bitkisel süsleme bulunmaktadır. Kemerini destekleyen konsollar geometrik desendir. Kuzey yöndeki konsolun altında küçük boyutlu iki adet selvi ağacı görülmektedir. Çeşme aynalık taşında, kuzeye bakar şekilde ibrik motifi seçilebilmektedir. Ayrıca kemer kilit taşında ise daire formlarının oluşturduğu rozet dikkat çekicidir. Bu kemerdeki süslemelerin dağınık olması ve motiflerin bazı kısımlarının eksik olması, özgün durumunda bu kemer nişinde de daha yoğun bezemenin olduğunu fakat günümüze gelemediğini göstermektedir (Foto. 13).
