Bayburt Çeşmeleri¹

Mehmet Zeki İBRAHİMGİL² & Umut Barış USTABULUT³

Bayburt Fountains

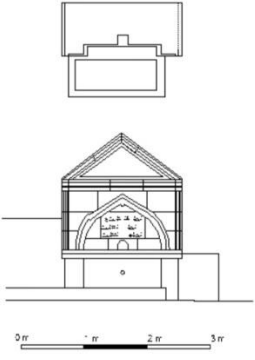
<p>Çizim 1.Asaf Umar Çeşmesi (1941, Karademir, 2016).</p>	<p>Çizim 2. Hafız Süleyman Ağa Çeşmesi (XIX.yy sonu veya XX.yy ilk çeyreği Çöteli, 2005)</p>

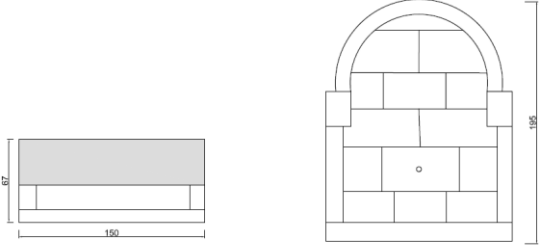
<p>Çizim 3. Paşaoğlu Said Bey Çeşmesi (1810-1811, Karademir, 2016).</p>	<p>Çizim 4.ÜveysHemdani Çeşmesi (1800-1801, Ustabulut, 2020).</p>

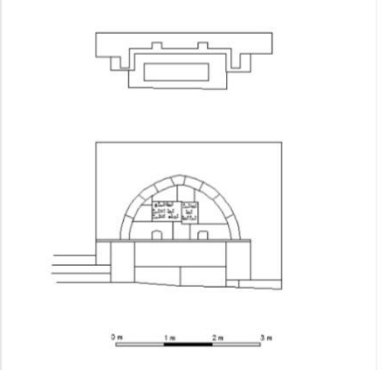
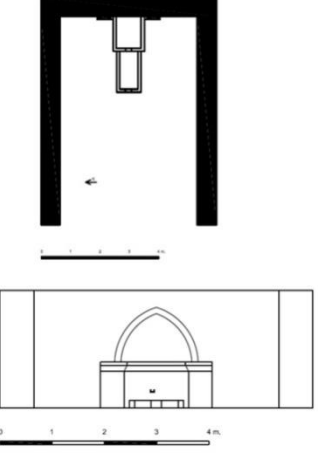
<p>Çizim 5.Veysel Hemdani Çeşmesi (XIX.yy başları, Çöteli, 2005)</p>	<p>Çizim 6. Akyaka Köyü Çeşmesi (XIX.yy, Ustabulut, 2020).</p>

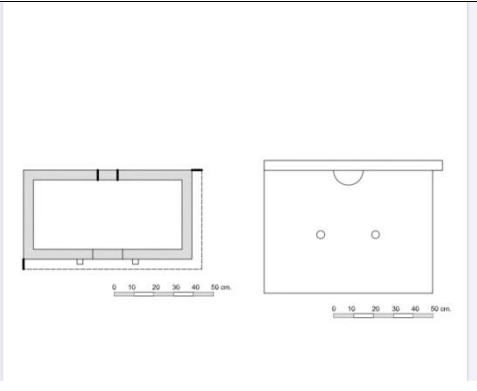
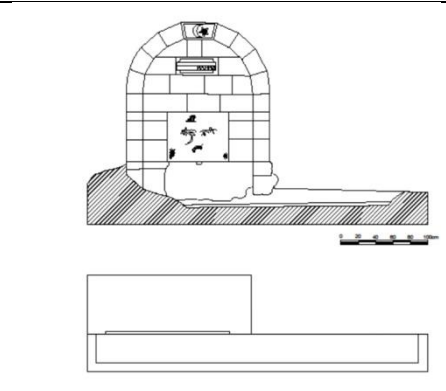
<p>Çizim 7.Dağçatı Köyü Cami Çeşmesi (XIX.yy ilk çeyreği, Ustabulut, 2020).</p>	<p>Çizim 8.Karşıgeçit Köyü Çeşmesi (1969, Karademir, 2016).</p>

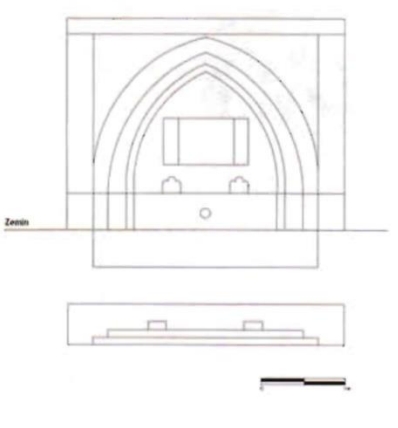
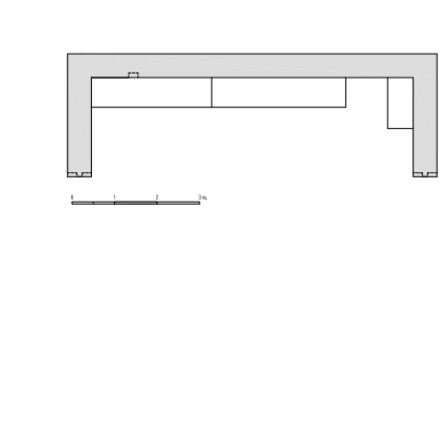
<p>Çizim 9. Konursu Ulu Cami Çeşmesi (1890-1891, Özkan, 2008).</p>	<p>Çizim 10. Kurbanpınar Köyü Çeşmesi (XX.yy, Ustabulut, 2020).</p>

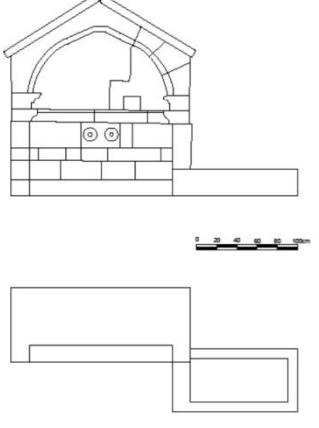
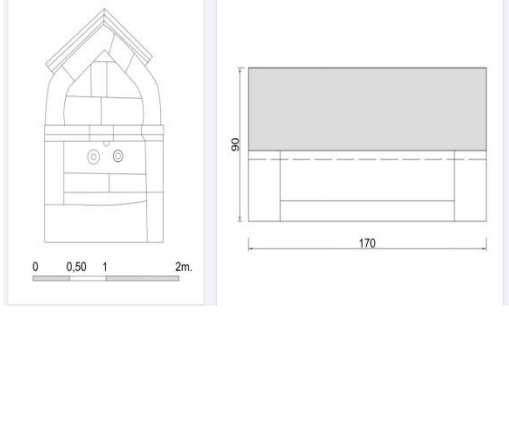
<p>Çizim 11. Maden Köyü Çeşmesi (XIX.yy sonu veya XX.yy başı, Karademir, 2016).</p>	<p>Çizim 12. Taşçılar Köyü Çeşmesi (XX.yy, Ustabulut, 2020).</p>

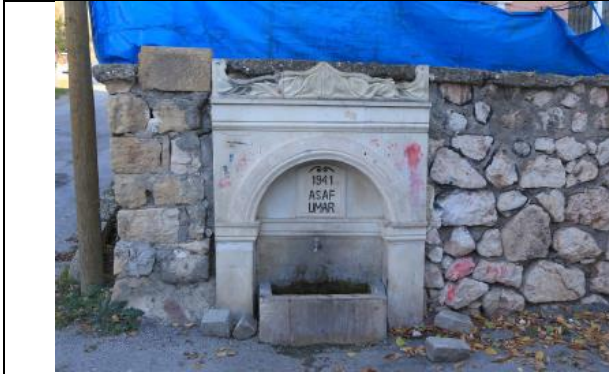
Foto 1.Asaf Umar Çeşmesi

Karasakal Mahallesi, Dik Sokak'ta yer almaktadır. Yapı üzerinde inşa tarihi ile ilgili bir kitabe mevcut olup 1941 tarihini vermekle beraber bazı araştırmacılar tarihlendirme ile ilgili farklı görüşler sunmaktadır.⁴Boyuna dikdörtgen prizmal bir gövdeye sahip olan eser, tek cepheli, yuvarlak kemerli ve deposuz olarak inşa edilmiştir. Bağımsız bir sokak çeşmesidir (Çizim 1). Dikey dikdörtgen bir alana sahip olan eserin, ana cephesi 217 cm. yüksekliğinde, 185 cm. genişliğindedir (Foto 1).Yuvarlak kemerli çeşme nişinin üzeri, düz lento şeklinde düzenlenmiş alınlık kısmı ile sonlanmaktadır. 2017 yılında geçirdiği onarım sonrasında düz lentonun üzerine mermer malzemeli bir tepelik kısmı eklenmiştir. Yapının özgün halinde inşa malzemesi olarak düzgün kesme taş malzeme kullanılmıştır. Son onarım ile birlikte eser yüzeyi tamamen mermer malzeme ile kaplanmıştır. Onarım sonrasında özgün özelliklerini yitiren eser günümüzde ayakta olup suyu akar vaziyettedir.

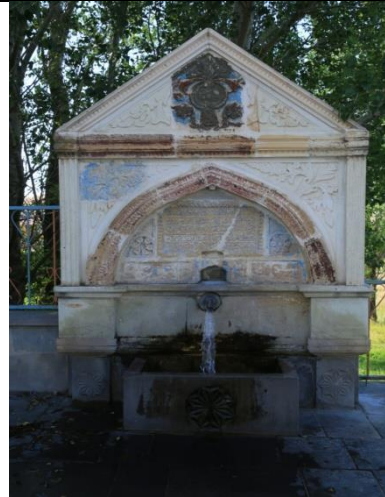
Foto 2. Hafız Süleyman Ağa Çeşmesi

Kaleardı Mahallesi, Boylu Sokak'ta yer almaktadır. Dikey dikdörtgen prizma şeklinde bir küttleden oluşan yapı, tek cepheli, sivri kemerli ve deposuz olarak inşa edilmiştir. Bağımsız bir sokak çeşmesidir (Çizim 2). Çeşmenin sivri kemerli nişi içerisinde, bardaklık kısmının üzerinde orta noktada mermer malzemeli kitabe bulunmaktadır. Kitabe iki sıra ve beş satırdan oluşmaktadır (Foto 2). Yapılan çalışma neticesinde sadece üç satırlık olan bölüm kısmen okunabilmiştir. Eserin adı, banisi ve inşa tarihi ile bir bilgi kitabenin okunabilen kısımlarında görülmemiştir. Eserin cephe özellikleri, süsleme programı ve Hafız Süleyman Ağa'nın yaşamış olduğu dönem göz önüne alındığında XIX. yy sonları veya XX. yy ilk çeyreğinde inşa edilmiş olması mümkündür.⁵ Eser ile ilgili diğer çalışmalarda yapının

XIX. yüzyılda inşa edildiği belirtilmekle birlikte Hafız Süleyman Ağa ile ilgili bilgi mevcut değildir (Çöteli, 2005, s.83). Tamamen düzgün kesme taş malzemedен inşa edilen eser, Bayburt çeşmeleri arasında süsleme özellikleri dikkate alındığında en ilgi çekici olanıdır. Bitkisel ve geometrik süsleme unsurlarını bir arada görmenin mümkün olduğu yapının yüzeyi, 2000'li yıllarda çivit mavisi ve kahverengi renklerle badanalama yapılmış ve ilerleyen süreçte bu boyalar temizlenmiştir. Günümüzde ayakta olan eserin suyu akar vaziyettedir.

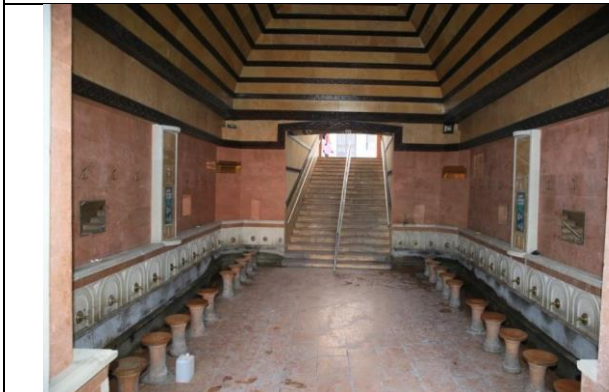
Foto 3. Kırk Çeşme (Kırk Pınarlar)

Bayburt kent merkezinde, Yakutiye Mahallesi'nde, Ulu Cami'nin güneydoğusunda Osmanlı döneminde inşa edilmiş olan Taşhan diye adlandırılan bedesten ile Ulu Cami arasında yer almaktadır. Eserin üzerinde ilk defa Ulu Cami ve Taşhan ile birlikte yapıldığı daha sonra 1966 yılında onarıldığı belirtilmektedir.⁶ Yapmış olduğumuz çalışmalarla birlikte XX. yüzyılın ilk yarısında inşa edilmiş olduğunu düşünmekteyiz. Yapı, günümüzde kırk çeşme ve yirmi dört sekiden oluşmaktadır. Kırk adet çeşmeden iki tanesi diğerlerine göre daha büyük yapılmıştır. Çeşmelerin önünde tekne kısmı boydan boya devam etmektedir. Eser, alt geçit gibi iki taraftan merdivenle inilen bir bölgede yapıldığı için iç mekânın aydınlatılması ve ferah bir ortam yaratmak amacıyla tavanda bir aydınlık açıklığı daha sonra eklenmiştir. Yapının yapılmış olduğu konum göz önüne alındığında, eser çukur çeşme özelliği göstermektedir.⁷ Çeşme mimarisinde çukur çeşmeler diye adlandırılan yolun kot seviyesinin altında bir merdivenle inilen, bir ve birden fazla olacak şekilde sıralanan çeşmeler çukur çeşme adıyla anılmaktadır. İki sokağın birbiriyle bütünleşmesini sağlayan bir nevi alt geçit tarzında yapılmış alana her iki sokaktan da merdivenlerle inilir. Merdivenlerin bittiği noktada oluşan koridorda yirmi tane batı cephede, yirmi tane de doğu cephede olmak üzere toplam kırk çeşme bulunur. Çeşmelerin doğu cephesinde on, batı cephesinde on tane olmak üzere toplam yirmi tane dinlenme sekisi vardır (Foto 3.).

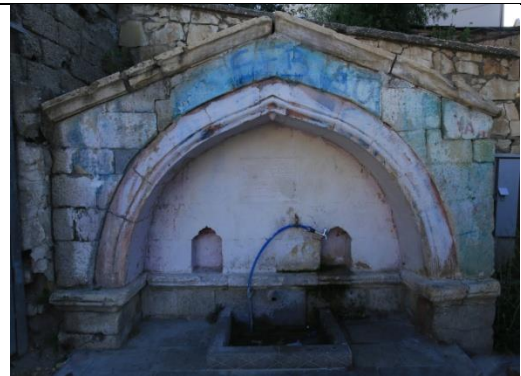
Foto 4. Paşaoğlu Said Bey Çeşmesi

Dikdörtgen bir alana oturan çeşmenin ana cephesi, yani doğu cephesinde üçgen alınlık şeklinde yapılmış olan saçağı, silmeler ile cephe aksından yüzeye taşırılmıştır (Foto 4). Çeşme nişini örten sivri kemerli niş, cephe yüzeyine hareket kazandırarak örme ayaklara oturur. Sivri kemer, yüzeyde dışbükey yarım daire profilli bir silmeye sahip olup, tam birleşme noktasında sivri formlu kilit taşı yer almaktadır.

Örme ayaklar arasında devam eden silme kuşağının üstünde, kitabenin bulunduğu bölgenin altında kalan kısımda 16x28 cm. ölçülerinde birbirlerine 75 cm mesafede simetrik yerleştirilmiş kaş kemerli nişler halinde iki adet bardaklık bulunmaktadır. Bardaklık kısmı ile eserin lülesinin bulunduğu bölümde örme ayaklarla sonlanan silme kuşağı bu iki bölgeyi birbirinden ayırmaktadır.

Bardaklıkların tam ortasında silme kuşağının altında sonradan yerleştirilmiş günümüzde su akmayan metal bir lüle mevcuttur. Su deposu olmayan esere gelen su, doğrudan bu lüleye bağlanmaktadır. Normalde tekne kısmının hemen üzerinde olması gereken ayna taşı, günümüzde mevcut değildir. Ayna taşı ya hiç kullanılmamış ya da daha sonra yerinden düşmüş olabilir. Eserin önünde bulunan yolun zamanla asfalt dökülerek yükseltilmesinden dolayı, ilk yapıldığı dönemde orijinal tekne kısmı ve dinlenme sekileri varsa bile, bunlar günümüze ulaşamamıştır. Son dönemde yapılan tekne kısmı dikdörtgen planlı olup, kaldırım taşından yapılmıştır.

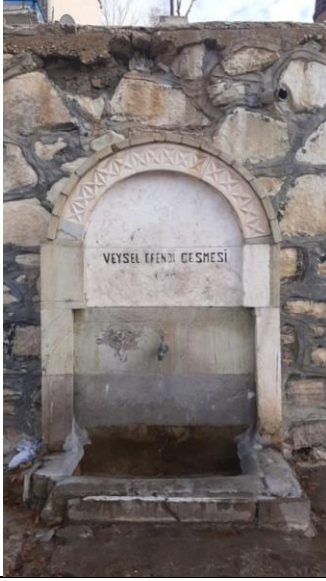
Foto 5. ÜveysHemdani Çeşmesi

Veysel Mahallesi'nde, Veysel Efendi Camisi'nin üst yolunda, Su Deposu Sokak'ta yer almaktadır. Boyuna dikdörtgen prizmal bir gövdeden ibaret olan eser, tek cepheli, yarım daire kemerli, deposuz olarak inşa edilmiştir (Ustabulut,2020,s.50). Bir konutun çevre duvarlarının dibinde bağımsız bir sokak çeşmesidir (Çizim 4). Eserin özgün kitabesi günümüze ulaşmamıştır. Mermer malzemeli Türkçe kitabesi bulunmaktadır. Bu kitabeden hareketle, çalışma kapsamında bulunan çeşmelerin en erken tarihlisi olduğu anlaşılmaktadır. 1800-1801 yıllarında Üveys Hemdani tarafından inşa ettirilmiştir.¹⁰ Eserin üzeri 2016 yılında geçirmiş olduğu onarım sonrasında düzgün kesme taş malzemeyle kaplanmıştır (Foto 5). Yapılan onarım eserin ana malzemesini görmemizi engellemiştir. Bir konutun moloz taş örgülü çevre duvarının hemen önünde yer alan eser, 195 cm. yükseklikte, 150 cm. genişlikte ve 67 cm. derinliğe sahiptir. Günümüzde düzgün kesme taş malzemeli blok taşlar üzerine binen çeşme nişi dışında cepheye hareket kazandıran bir unsur gözlemlenmemektedir. Yapısal özelliklerinin birçoğunu kaybetmiş olan eserde bardaklık, ayna taşı ve oturma sekileri bulunmaz. Eser tamamen sade bir cephe düzenine sahiptir.

Kitabe kısmının alt kısmında tek bir lüleden ibaret esere günümüzde bir çeşme takılarak kullanılmaktadır. Dikdörtgen planlı inşa edilen tekne kısmının sonradan ilave edildiği anlaşılmaktadır. Eser günümüzde ayakta olup, suyu akar vaziyettedir.

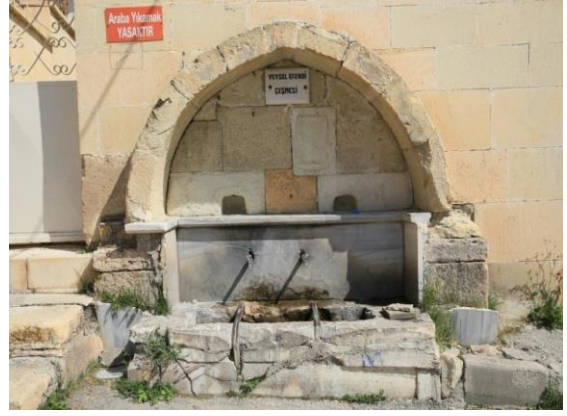
Foto 6. Veysel Efendi Cami Çeşmesi

Veysel Mahallesi'nde, Yamaç Sokak ile Namal Sokağın birleşme noktasında, Veysel Camisi istinat duvarına bitişik konumda yer almaktadır. Kuzey-güney doğrultusunda dikdörtgen bir alana oturan çeşme, tek cepheli, sivri kemerli ve depolu olarak inşa edilmiştir. Veysel Efendi Camisi istinat duvarına bağımlı olarak inşa edilen eser, bir sokak çeşmesidir (Çizim 5). Yapının inşa tarihi ile ilgili farklı görüşler bulunmaktadır. Yapmış olduğumuz değerlendirme neticesinde eserin Eserin cephe düzeni ve yapısal özellikleri dikkate alındığında XIX. yüzyıl başlarında inşa edilmiş olabileceği düşünülmektedir.¹¹ Düzgün kesme taş malzemenin sarı, kahverengi ve krem rengi kullanılmıştır. Bir onarım sonrasında bardaklık kısmının altında ve örme yarım ayakların yüzeylerine mermer malzeme kaplama elamanı olarak uygulanmıştır (Foto 6). Eser, iki örme yarım ayağa oturan sivri kemerden oluşmaktadır. Çeşme, 310 cm. genişliğinde, 238 cm. yüksekliğindedir. Eserin sivri kemeri dışa doğru taşırılarak cepheye hareket kazandırılmıştır. Bir üst örtü düzeni olmamasına rağmen sivri kemerli nişi derin tutularak dışarıya doğru taşırılmış ve bu şekilde korumalık görevini üstlenmiştir. Kemerin ortasında günümüzde mermer malzeme ile muslukların takılı olduğu bölgenin üzerinde, ayna taşının yanında biri üç satırlık 25x15 cm. ölçülerinde ve hemen yanında 25x25 cm. dört satırlık iki tane kitabe bulunur. İki kitabede de taş renkleri farklıdır. Bundan dolayı kitabelerin birinin inşa, diğerinin onarım kitabesi olması muhtemeldir.

Veysel Efendi Cami çeşmesi bölgede bilinen su hazneli tek örnektir. Yapının arkası Veysel Camisi'nin çevre duvarları arasında kalır. Burada zeminde üzeri son dönemde yapılmış bir betonarme ile kapatılmış bir su haznesi mevcuttur.

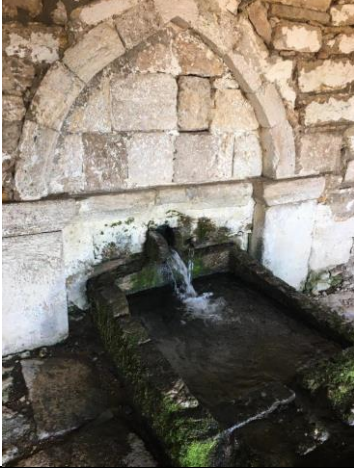
Foto 7. Akyaka Köyü Çeşmesi

Çeşmenin ana cephesi yani doğu cephesi 231 cm. genişliğinde ve 202 cm. yüksekliğinde olup, sivri kemerli, tek cepheli ve deposuz olarak inşa edilmiştir. Kuzeyinde bulunan bir yapıya bağımlı olan eser, bir sokak çeşmesidir. Eserin ana kütesinin oturduğu doğu cephe 550 cm. genişliğinde olup kuzey ve güney cepheler 780 cm. ölçülerinde bir alana oturmaktadır (Çizim 6). Eser bu haliyle U planlı çeşmeler grubunda değerlendirilir. Çeşmenin bulunduğu doğu cephe ile kuzey ve güney cepheler sonradan yapılan duvarlarla

örülmüş ve üst bölüm ahşap malzemeyle sundurma ile kapatılmıştır. Bu alan 550 cm. genişliğinde 250 cm. yüksekliğinde olup duvar kalınlığı 60 cm. civarındadır (Foto 7).

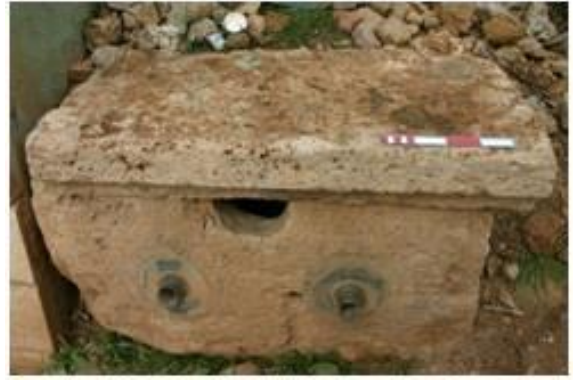
Foto 8. Dağçatı Köyü Çeşmesi

Bayburt'un kuzeybatısında, Trabzon-Bayburt karayoluna yaklaşık 6 km. mesafede, Bayburt'a 42 km. mesafede bulunan Dağçatı Köyü'nde, Dağçatı Köyü Cami'sinin kuzeyinde yer almaktadır. Dağçatı Köyü, Kondolotlar adıyla da anılmaktadır. Köy XIX. yüzyılın başında kurulmuş olup bölgede 1806 yılında Dağçatı Camisi'nin inşa edildiği bilinmektedir.¹⁴ Oldukça küçük ölçekli olan eser tek parça taştan oyularak su teknesi formunda düzenlenmiş olup, bağımsız, deposuz, kemersiz ve tek cepheli olarak inşa edilmiştir. Sokak çeşmesidir. Yapı yekpare bir taş parçanın içi oyulmak suretiyle edilmiş olup üzerine yine bir taş blok konulup kapatılarak suyun kirlenmesinin önüne geçilmiştir. Büyük bir taş kütesinin içi oyularak kaynaktan gelen suyun döküldüğü depoya benzeyen bir hazne ve bunun üzerini örten bir taş kapaktan oluşmaktadır. Eserin ölçüleri; 0.62 m yüksekliğinde, 0.85 m genişliğinde ve 0.45 m derinliğinde oldukça küçük ölçekli tasarlanmıştır (Çizim 7). Gelen kaynak suyunun çeşmeye girişini sağlamak amacıyla yapının arka yüzüne 4.5 cm. genişliğinde metal bir boru takılmıştır. Bu metal boru yardımıyla çeşmeye giren su oyularak elde edilmiş hazneye dolar ve buradan iki metal lüle aracılığıyla akar (Foto 8).

Haznenin taşma ihtimaline karşı bu lülelerin üst bölgesinin ortasında suyun tahliye işlemini gerçekleştirmesi için bırakılan bir açıklık mevcuttur. Bu haznenin üzeri yekpare bir taş parçasıyla kapanmaktadır. Günümüzde bu çeşmenin batısına yeni bir çeşme yapısı inşa edilmiş olup eski çeşmenin suyu akmamaktadır. Oldukça harap durumda olan eser yok olma tehlikesiyle karşı karşıyadır. Eser bugün oldukça harap durumda olup kullanılmamaktadır.

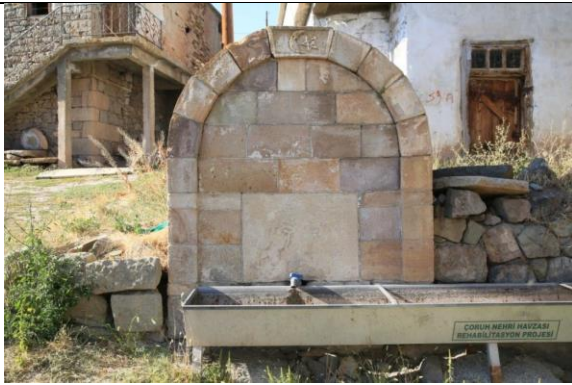
Foto 9. Karşıgeçit Köyü Çeşmesi

Bayburt kent merkezine 30 km. mesafede merkeze bağlı Karşıgeçit Köyü'nde 39 kapı numaralı evin yakınında yer almaktadır (Karademir, 2016, s. 332). Eserin Türkçe kitabesinde 1969 yılında Mahmud isimli bir hayırsever tarafından yaptırıldığı belirtilmektedir (Karademir, 2016, s. 332). Günümüz Türkçesiyle yazılmış üç satırlık kitabe tahrip olmuş ve yazılar okunamaz vaziyete gelmiştir. Tek cepheli, bağımsız, deposuz ve yuvarlak kemerli olarak inşa edilmiştir. Bir sokak çeşmesidir (Çizim 8). Dikine dikdörtgen kütleyle sahip olan çeşme, 198 cm. genişlikte, 256 cm. yükseklikte ve 93 cm. derinliğe sahiptir. Çeşme nişini örten yuvarlak kemer zemine kadar iner (Foto 9). Eser yüzeyini çevreleyen yuvarlak kemer ile sonlanır. Eser düzgün kesme taş malzemesidir. Yapının ön cephesi Bayburt taşından düzgün kesme taş malzemeli arka cephesi ise moloz taş malzemesidir. Ana nişin üst bölümünde kitabe yer alırken alt bölümde alt alta yerleştirilmiş iki parça büyük taş bloğu yer alır. Bu bölümün altında tekne yer alır. Yer yer dağılmalar olan ayna taşı çeşmenin alt tarafında dikdörtgen biçimli olup sade bırakılmıştır.

Bardaklık ve dinlenme sekileri gibi unsurları mevcut olmamakla birlikte yapıya daha sonradan metal malzmeden dikdörtgen su teknesi eklenmiştir. Eser ile ilgili yazılı belge mevcut değildir. Geçirmiş olduğu onarımlar ve eklemeler ile birlikte özgün özelliklerini büyük oranda kaybetmiştir. Cumhuriyet dönemi çeşmelerinden olan Karşıgeçit Köyü Çeşmesi, cephe düzeni ve Türkçe kitabesiyle dikkat çekmektedir (Karademir, 2016, s. 334).

Yapının kuzey ve güney duvarları yanına dizilen taşlardan dolayı yer yer bozulmalar görülür. Çeşme nişinin üst bölümünde taşlar arasında dökümler gözlemlenmektedir. Üst örtü de yer yer otlar görülmektedir. Doğu cephesi zamanla toprak ile dolan yapı önlem alınmazsa ilerleyen süreçlerde tamamen toprak altında kalabilir. Eserde kilit taşı üzerinde nesneli süsleme görülür. 64x86 cm. ölçülerindeki dikdörtgen taş bloğun üzerinde bitkisel süsleme öğeleri görülür. Günümüzde oldukça bakımsız durumdadır. Çeşmenin kütesinin oturduğu zeminin toprak olması ve ahır bölgesine yakın olması sebebi ile alt tabakasında yükselmeler mevcuttur. Bu yükselmeler sonucunda çeşmenin bazı bölümleri toprak altında kalmıştır.

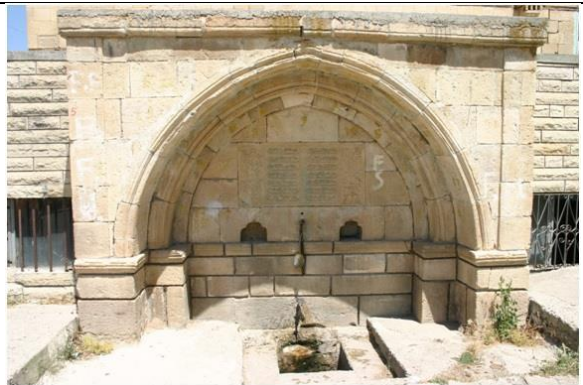
Foto 10. Konursu Ulu Cami Çeşmesi

Bayburt'un kuzeyinde, Konursu Köyü'nde, Konursu Ulu Cami'sinin çevre duvarının güneyinde yer almaktadır. Konursu Ulu Camisi'nin ilk yapıldığı 1812 yılında Ali Bin zade Ömer Ağa tarafından inşa edildiği bilgisi mevcuttur. Konursu Ulu Camisi ile aynı dönemde 1812 yılında inşa edildiği belirtilmekle beraber, 1890-1891 yıllarında Yedigözel Köyü'nden Arif Usta tarafından caminin minber ve vaaz kürsüsünün yapımı sırasında, cami güney duvarına bitişik bulunan çeşme yerinden sökülerek daha öne doğru çekildiği bilinmektedir (Taşçı, 1997, s. 40). Eser ilk yapıldığında Konursu Ulu Cami'nin güney duvarına bitişik yapılmıştır. Konursu çeşmesi bu haliyle; bağımlı, tek cepheli, sivri kemerli ve deposuz olan çeşmeler grubunda değerlendirilirken daha sonra yapı; 1890-1891 Konursu Ulu Cami'nin güneyinde bulunan çevre duvarına taşınarak, bağımsız, tek cepheli, sivri kemerli ve deposuz çeşmeler grubunda değerlendirilmiştir (Çizim 9). Sivri kemerli çeşme nişinin üzeri düz bir lento ile sonlanmaktadır. Düz lento yatay dikdörtgen olup cepheden aksından taşırılmıştır (Foto 10). Yapı da tamamen düzgün kesme taş malzeme kullanılmıştır. Eserin tüm cephelerinde iyi bir işçilik görülür. Cami yapısının istinat duvarına bitişik yapılan eser dikdörtgen bir alana oturmaktadır. Kahverengi renkli düzgün kesme taş malzmeden yapılan çeşme ayakları tek parça taştan olmayıp, örme eşit büyüklükte kesme taştan yapılmıştır. Çeşme nişi içerisinde iki sıra halinde yedi satırlık kitabe bulunmaktadır. Yapı 271 cm. genişliğinde, 280 cm. yüksekliğinde, 51 cm. derinliğinde olup kareye yakın, dikey dikdörtgen bir plana sahiptir.

Cephe kemeri iç içe üç kademeli olarak yapılmıştır. Çeşme kemerinin bu şekilde üç kademeli yapılan ender örnekler arasında olması bakımından önemlidir. Kemerler yanlarda bulunan örme ayaklarda sonlanmaktadır. Kademeli sivri kemerlerle hareketlendirilen cephede, sivri kemer üstünde dışa doğru taşırılmış silmeler, cepheyi hareketlendirmektedir. Çeşmenin üzeri düz olup hafif dışa taşkın silmeli yapılmıştır. Sivri kemerin her iki yanında bulunan kemer köşeliklerinde süsleme unsuru bulunmaz. Çeşmenin bardaklık konulması için iki tane, üç dilimli kemer formunda nişe yer verilmiştir. Eserin tekne kısmının üzerinde, bardaklık bölümünün tam altında üç sıra silme, ortası dışbükey kenarları düz silme kuşağı ile geçilerek bu iki bölümü birbirinden ayırma işlevi görerek örme ayakların sonuna kadar uzanır. Yapının tekne kısmı ilk yapıldığı dönemden olup dikdörtgen bir plana sahiptir. Çeşmeden su almaya gelenlerin oturup dinlenmesi için yapılan dinlenme sekisi mevcut değildir. Eser zamanla yol kotunun alt seviyesinde kaldığı için dinlenme sekisi varsa bile günümüze ulaşmamıştır. Yapının kuzey cephesi caminin çevre duvarı arasındadır. Güney, doğu ve batı cephede zamanla yol kotuna dökülen asfalt ile birlikte kot altında kalmıştır.

Eserde kitabenin her iki yanında bitkisel süsleme görülür. Kitabenin altında kontur şeklinde ve kitabe sıraları arasında geometrik süsleme unsurları görülür.

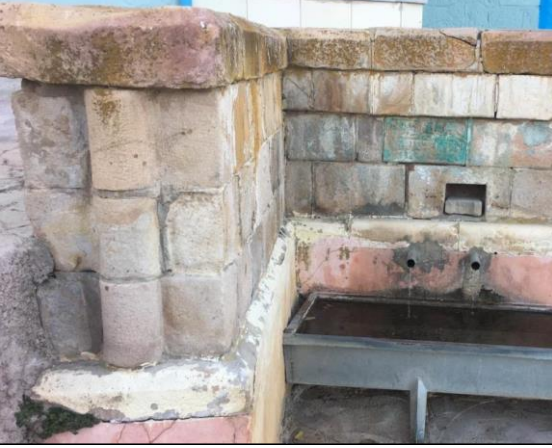
Foto 11. Kurbanpınar Köyü Çeşmesi

Bayburt kent merkezine 4 km uzaklıkta bulunan Kurbanpınar Köyü merkezinde yer almaktadır. Eser üzerinde taş malzemeden yapılmış kitabe iki satırdan oluşmaktadır. Kitabe üzeri son zamanlarda yeşil renkli boya ile boyandığı için okunamamıştır. Yapı ile ilgili herhangi bir kaynak bulunmamaktadır. Eser üzerinde bulunan kitabenin boyanmış olması sebebiyle tarihsel bir veri varsa bile görülememiştir. Bununla birlikte yapının gerek konumu gerekse yapısal özellikleri dikkate alındığında XX. yüzyılda Cumhuriyet döneminde yapılmış olması muhtemeldir. Eser U planlı bir alana oturmaktadır. Yapının kuzey ve güneyine eklenen duvarlarla yapıya bir alankazandırılmıştır. Çeşme tek cepheli, kemersiz ve deposuz olarak inşa edilmiştir. Bağımsız bir sokak çeşmesidir (Çizim 10). Eserin doğu cephesi belirli seviyeye kadar doldurularak eserin buraya yaslanması zamanla bozulma yapması engellenmiştir (Foto 11). Eser zemininde alt seviyede moloz taş kullanılmıştır. Belirli bir seviyeden sonra daha küçük boyutlarda düzgün kesme taş malzemeden inşa edilen eserin tüm cephelerinde iyi işçilik görülür.

Çeşmenin ana cephesinin bulunduğu doğu cephe 870 cm. genişlikte 150 cm yükseklikte olup 56 cm. duvar kalınlığına sahiptir. Kuzey cephesi ve güney cephenin genişliği 290 cm. duvar kalınlığı 53 cm. ölçülerindedir. Çeşme ana cephesinde kemer kullanılmamıştır. Eserin kuzey duvarında düzgün kesme taş malzemenin farklı kullanılması ile dışarıya doğru hareket kazandırılmıştır.

Eserin ana cephesinde çeşmenin yer aldığı bölgenin üstünde 45 cm. genişliğinde 25 cm. yüksekliğinde taş malzemeden iki satırlık kitabe konumlandırılmıştır. Kitabenin hemen altında 22 cm. genişliğinde 20 cm. yüksekliğinde kareye yakın dikdörtgen bardaklık kısmı yer alır. Bardaklık kısmının hemen altında metal malzemeden iki lüle bulunmaktadır. Yapını güneyine daha sonradan dikdörtgen bir blok taştan dinlenme sekisi eklenmiştir. Ayna taşı ve özgün tekne kısmı günümüze erişememiş olup son dönemde sac malzemeden 6 m. uzunluğunda bir tekne kısmı eklenmiştir. Günümüzde oldukça iyi durumda olan eserin suyu akar vaziyette olup kullanılmaktadır.

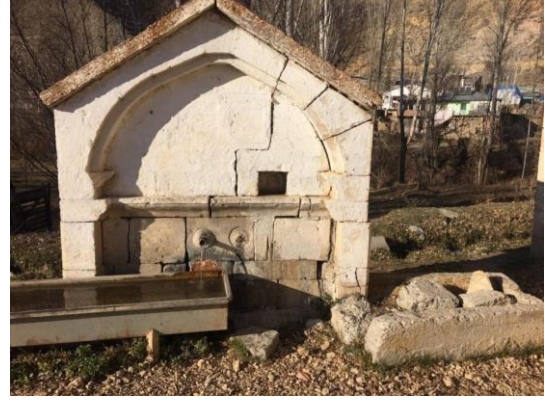
Foto 12. Maden Köyü Çeşmesi

Bayburt kent merkezine 25 km uzaklıkta, merkeze bağlı Maden Köyü girişinde yer almaktadır. Eser üzerinde bulunan kitabenin üzeri badanalandığı için okunamamıştır. Gerek plan özellikleri gerekse kullanılan malzeme ve cephe düzeni dikkate alındığında eserin XIX. yüzyıl sonunda veya en geç XX. yüzyıl başında inşa edilmiş olduğunu düşünmekteyiz.¹⁵ Yapı, tek cepheli, sivri kemerli, deposuz olarak inşa edilmiştir. Bağımsız bir sokak çeşmesidir (Çizim 11). Dikey prizmal dikdörtgen bir kütleden oluşan çeşme 195 cm. genişlikte, 286 cm. yükseklikte, 84 cm. derinliğindedir (Foto 12). Yapının üzeri iki yana meyilli üçgen formunda düzenlenerek düz silme kuşağı cephe aksından taşırılmıştır.

Tamamen düzgün kesme taş malzemeden inşa edilmiştir. 210x142 cm. ölçülerinde çeşme nişini örten sivri kemer, yanlarda kesme taş malzeme ile örülen ayaklar üstündeki profilli başlıklar üzerine oturmaktadır (Karademir, 2016, s. 335).

Çeşme yüzeyinde 32x45 cm. ebatlarında dikdörtgen bir kitabe olmasına rağmen, cephe tamamen beyaz kireç ile badanalandığı için yazıların okunması ihtimali kalmamıştır. Kitabe dikkatle incelendiğinde üç satırdan meydana geldiği anlaşılmaktadır. Ayna taşı, teknesi ve oturma sekileri bulunmayan çeşme de yer yer taşlarda oynamalar mevcuttur. Çeşme nişi içerisinde profilli başlıkların üzerinde 17x18 cm ölçülerinde bardaklık mevcuttur. Bardaklık kısmının altında iki lüle görülmektedir. Fakat doğuda bulunan lüle günümüzde işlevini kaybetmiştir. Çeşmeye su batı da bulunan lüleden gelmektedir.

Yapının özgün halinde doğu-batı yönünde uzanan bir tekne kısmının varlığına dair izler kırılmış taş parçalarından anlaşılmaktadır. Son zamanlarda sac malzemeden bir tekne kısmı eklenmiştir. Çeşmenin batı ve doğu cephesinde yer yer bozulmalar mevcuttur. Önlem alınmazsa eserin tamamen yıkılacağı tahmin edilmektedir. Eserin bir onarım geçirip geçirmediği ile ilgili yazılı kaynaklarda herhangi bir bilgi mevcut değildir. Günümüzde eser yer yer bozulmalar olmasına rağmen iyi durumda olup, günümüzde suyu akar vaziyettedir.

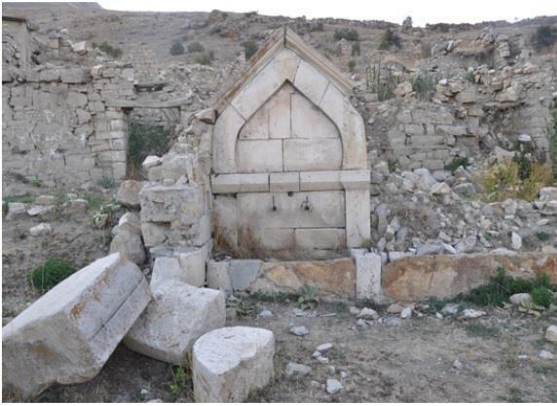
Foto 13. Taşçılar Köyü Çeşmesi

Bayburt merkeze bağlı olan Taşçılar Köyü, şehir merkezine 51 km. mesafede, Köy merkezine 1km. uzaklıkta dağ yamacında yer almaktadır. Yapının inşa ve onarım kitabesi yoktur. Taşçılar köyünde yaşayan insanların genellikle taş ustası oldukları söylenmektedir. Cumhuriyet Dönemi çeşme mimarisinin cephe anlayışını yansıtmaması bakımından yapının XX. yüzyılın ilk yarısında yapılmış olması muhtemeldir. Son zamanlarda kullanılmayan yapı yıkılma tehlikesi ile karşı karşıyadır. Eser düzgün taş malzemeli, sivri kemerli, tek cepheli, deposuz olarak inşa edilmiştir. Bağımsız bir sokak çeşmesidir (Çizim 12). İki yana meyilli üçgen alınlık ile sonlanmaktadır. Üçgen alınlıkta yer yer dökülmeler mevcuttur (Foto 13). Yapı 264 cm. uzunluğunda, 170 cm. genişliğindedir. Sivri kemerli bir niş sahip olan eserde sivri kemer yarım ayaklar üzerine oturur. Sivri kemerli nişin üstü iki yana meyilli şekilde düzenlenmiş ve cepheden 4cm. taşırılmış alınlık kısmı ile sonlanır. Sivri kemer formunun çevresinin dolaşması gereken bu alınlık kısmında yer yer dökülmeler gözlemlenmektedir. Çeşmenin yüzeyinde sivri kemerin iç kısmı tamamen sade bırakılmıştır. Sivri kemerli nişi ve çeşme teknesini doğu-batı yönünde yerleştirilmiş bir sıra düzgün kesme taş bölmektedir. Ayna taşı, bardaklık ve oturma sekisi bulunmayan eserde, özgün halinde bugün kullanılmayan tek lüle bulunurken daha sonra buranın hemen altında iki metal lüle eklenerek kullanılmış olduğu anlaşılmaktadır. Doğru-batı yönünde uzanan teknesi oldukça kötü durumda olup günümüzde kırılmalar gözlemlenmektedir. Yapının batı cephesi taş sıralarına dayanmaktadır. Kuzey cephesinde yani çeşme yüzeyinin arkasında yıkılmalar gözlemlenmiştir. Eser günümüzde oldukça harap durumda olup yıkılma tehlikesiyle karşı karşıyadır.

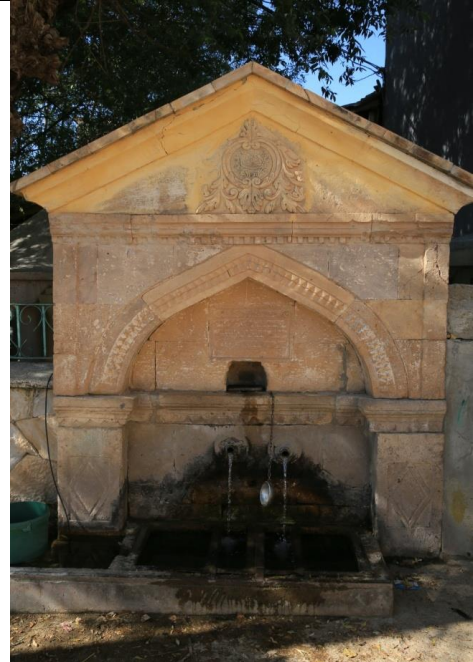
Foto 14. Yedi Göze Köyü Çeşmesi

Bayburt kent merkezinin kuzeydoğusunda, kente 18 km. mesafedeki merkeze bağlı Yedigöze Köyü'nde, Yedigöze Camisi yanı başında yer almaktadır. Eserde, biri iki yana meyilli üçgen alınlık formunda düzenlenmiş üst bölümde üçgen alınlık içerisinde, diğeri bardaklık bölümünün üzerinde olmak üzere iki adet kitabe mevcuttur. Eserin inşa kitabesi çeşme nişi içerisinde yer alır. 35 x45 cm ölçülerinde olan kitabe beş satırdan meydana gelir. Eserin kim tarafından yaptırıldığı ve mimarı hakkında bir bilgi mevcut değildir.¹⁶ Yapının

üçgen alınlık kısmının merkezinde, dilimli motiflerle sonlandırılmış onarım kitabesi yer almaktadır. Kitabede 1904 yılında onarım geçirdiği bilgisi mevcuttur. Çeşme, düzgün kesme taş malzemeden, tek cepheli, bağımsız, sivri kemerli ve deposuz olarak inşa edilmiştir. Bağımsız sokak çeşmesidir (Çizim 13). Yapı iki yana meyilli üçgen alınlık kısmıyla sonlanmaktadır (Foto 14). Dikey prizmal dikdörtgen bir kütleyle sahip olan eser, 210 cm. genişlikte, 293 cm. yükseklikte ve 92 cm. derinliktedir. Çeşme nişini örten sivri kemer nişin tamamını aynı seviyede çevreleyen, zemine doğru eğimli iki sıra şeklinde profil silmesi, hareketlendirilmiş başlıklar üzerine oturmaktadır. Kemer yüzeyi kendi içinde dört ayrı silme kuşağına ayrılmıştır. Silme kuşaklarının en iç ve en dışı düz olarak ortada kalan silme kuşakları ise testere biçiminde pramidal dişlerden oluşmaktadır. Kemerin oturduğu örme yarım ayakların cephesinde dikdörtgen bir çerçeve içinde ve her iki ayağa da simetrik yerleştirilmiş baklava dilimi şeklinde eşkenar dörtgen motifi bulunmaktadır. Ayna taşı enine dikdörtgen şekilde düzenlenmiş ve yüzeyi oldukça sade tutulmuştur. Ayna taşının tam ortasına iki tane lüle yerleştirilmiştir. Lüleleri ve kitabeliğin bulunduğu alanı birbirinden ayırmak için silme kuşağı kullanılmıştır. Bu silme kuşakları çeşme nişini çevreleyen silme kuşağından farklı olarak, yukardan aşağıya doğru düz, içbükey ve dışbükey silmelerden sonra el alta testere biçimli pramidal dişlerle sonlanır.

Bu niş yüzeyinin üzerinde dilimli kemer formunda bardaklık kısmı yer alır. Eserin tekne kısmı yatay dikdörtgen formdadır. Kendi içerisinde dört bölüme ayrılmış olan tekne bölümünün iç taraftaki iki bölüm dikdörtgen formda ve daha küçük dışta kalan iki bölüm ise kare formunda ve daha büyük ölçeklidir.

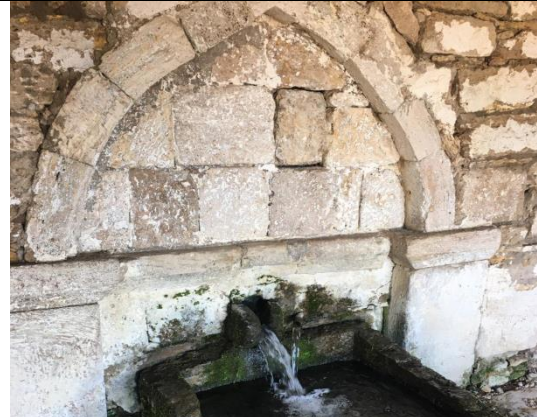
Foto 20. Akyaka Köyü Çeşmesi taş malzemeli lüle

Bardaklık kısmı, ayna taşı ve dinlenme sekileri bulunmayan eserde tek lüle bulunmaktadır. Lüle taş malzemeli olup daha çok çatılarda gördüğümüz çörtlenlere benzemektedir. Son zamanlarda taş malzemeli lülenin doğusuna plastik malzemeli boru parçası eklenerek ikinci bir lüle görevi görmesi amaçlanmıştır. Yapının tekne kısmı düzgün kesme taş malzemeli olup özgün tekne yapısıdır. Son zamanlarda bu tekne yapısının batısına hayvanların su içmesi için ek bir tekne kısmı yapılarak genişletilmiştir. U bir plana sahip olan eserin konumlandığı yerin kuzeyinde bulunan bir yapıya bağımlı olduğunu anlıyoruz. Kuzey cepheden duvar bu yapıyla bütünleşmektedir. Her ne kadar iki duvar arasında malzeme ve işçilik yönünden fark olsa da bağımlı çeşmeler grubunda değerlendirilmiştir.¹³ Yapının onarım kitabesi yoktur. Herhangi bir yazılı kaynakta ismi
