# SULTAN ÇİFTLİĞİNDEN EĞİTİM YERLEŞKESİNE DÖNÜŞÜM: V. MURAD AV KÖŞKÜ

## TRANSFORMATION FROM IMPERIAL FARM (ÇİFTLİK) TO CAMPUS: A HISTORICAL OVERVIEW OF SULTAN MURAD V HUNTING LODGE

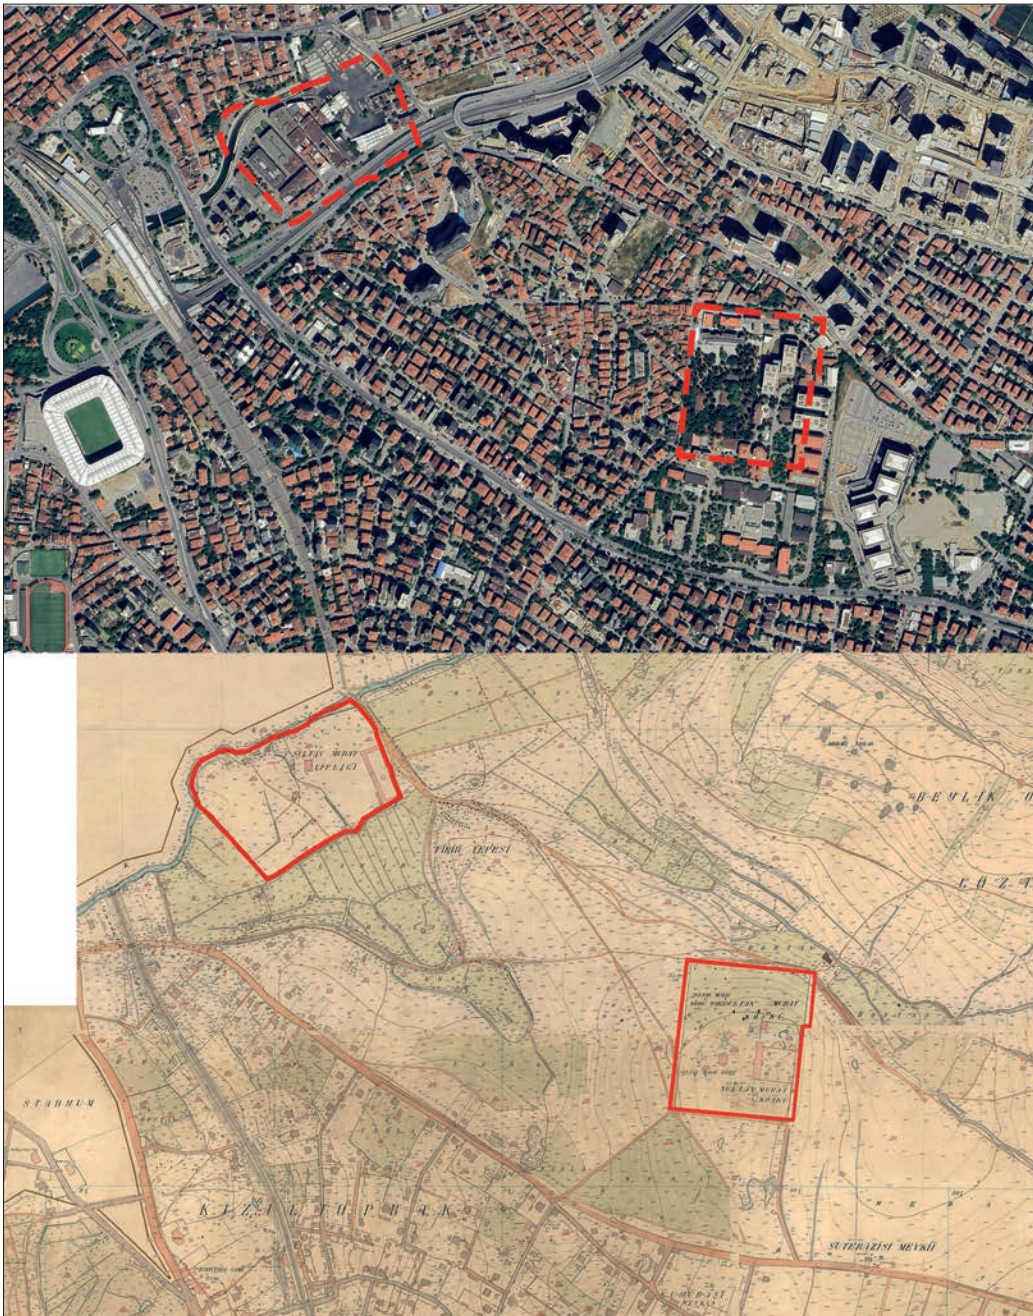
**Levha 1.** Günümüz hava fotoğrafında ve Kadıköy Ciheti Haritalarında<sup>11</sup> işaretlenen çiftlikler / *Imperial farms marked on today's aerial photograph and Kadıköy Ciheti Maps* (Google Earth, 2024; AK, 1926).

<sup>11</sup> Bu görsel, Kadıköy Ciheti 161, 164, 165 numaralı paftaların birleştirilmesi yoluyla elde edilmiştir.

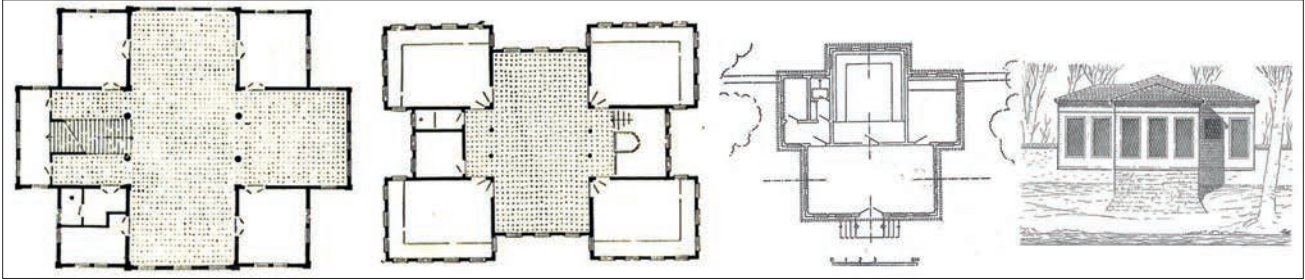
**Şekil 3.** Sedat Hakkı Eldem'in belgeleme çalışmalarında yer bulan sultan çiftlikleri; Fikirtepe'den yalnız V. Murad Av Köşkü planı (en sol) ve Kurbağalıdere'deki yapılardan ana köşk (Eldem, 1954, 111) ve daha detaylı sunulan küçük köşke ait plan ve görünüş (Eldem, 1974, 440-441) / *In Sedat Hakkı Eldem's documentation work on the imperial farms including only the plan of Murad V's Hunting Pavilion (far left) from Fikirtepe, and the main pavilion (Eldem, 1954, 111) and the small kiosk with detailed information (Eldem, 1974, 440-441) from Kurbağalıdere.*

Diğer ahşap köşkle karşılaştırıldığında plan şemasının iç sofalı plan tipinde değerlendirilebilecek bu köşkün mimarisi, Eldem'in (1954; 111) tanımlanmasında yer alan "sofanın ortasında karşılıklı ve ikişer sütun ile ayrılmış merdiven yan sofası ve bir eyvanı olduğu ... bu iki kısım planda aynı sahayı işgal ettiği... eyvan kısmını ön tarafı işlek, pencere tarafı oturmağa mahsus olduğu" bilgilerle detaylanır (Şek. 3).
